Specializovaná mapa

Středověká venkovská sakrační architektura

Výstava společně s kritickým katalogem vznikla jako jeden z výstupů pětiletého výzkumného projektu NAKI II „Proměna středověkého venkovského kostela jako symbolu duchovní tradice a lokální identity“. Cílem projektu bylo zkoumat, poznat a definovat faktory, které vývoj středověkého venkovského kostela formovaly od jeho vzniku až po současnost, a interpretovat, jakým způsobem se na stavbě projevovaly. V rámci projektu byly zkoumány kostely v současných okresech Děčín, Ústí nad Labem, Litoměřice a Louny, přičemž s ohledem na předpokládaný objem získaných dat bylo zvoleno jejich zpracování do výsledné publikace a výstavy pouze pro okres Louny. Poznatky z lokalit zbylých okresů je plánováno publikovat v následujících letech. Ve snaze o komplexní postihnutí rozsáhlé problematiky byl výzkum lokalit zvolen jako interdisciplinární, zahrnující poznatky specialistů z různých oborů zabývajících se zkoumáním stavebního díla.

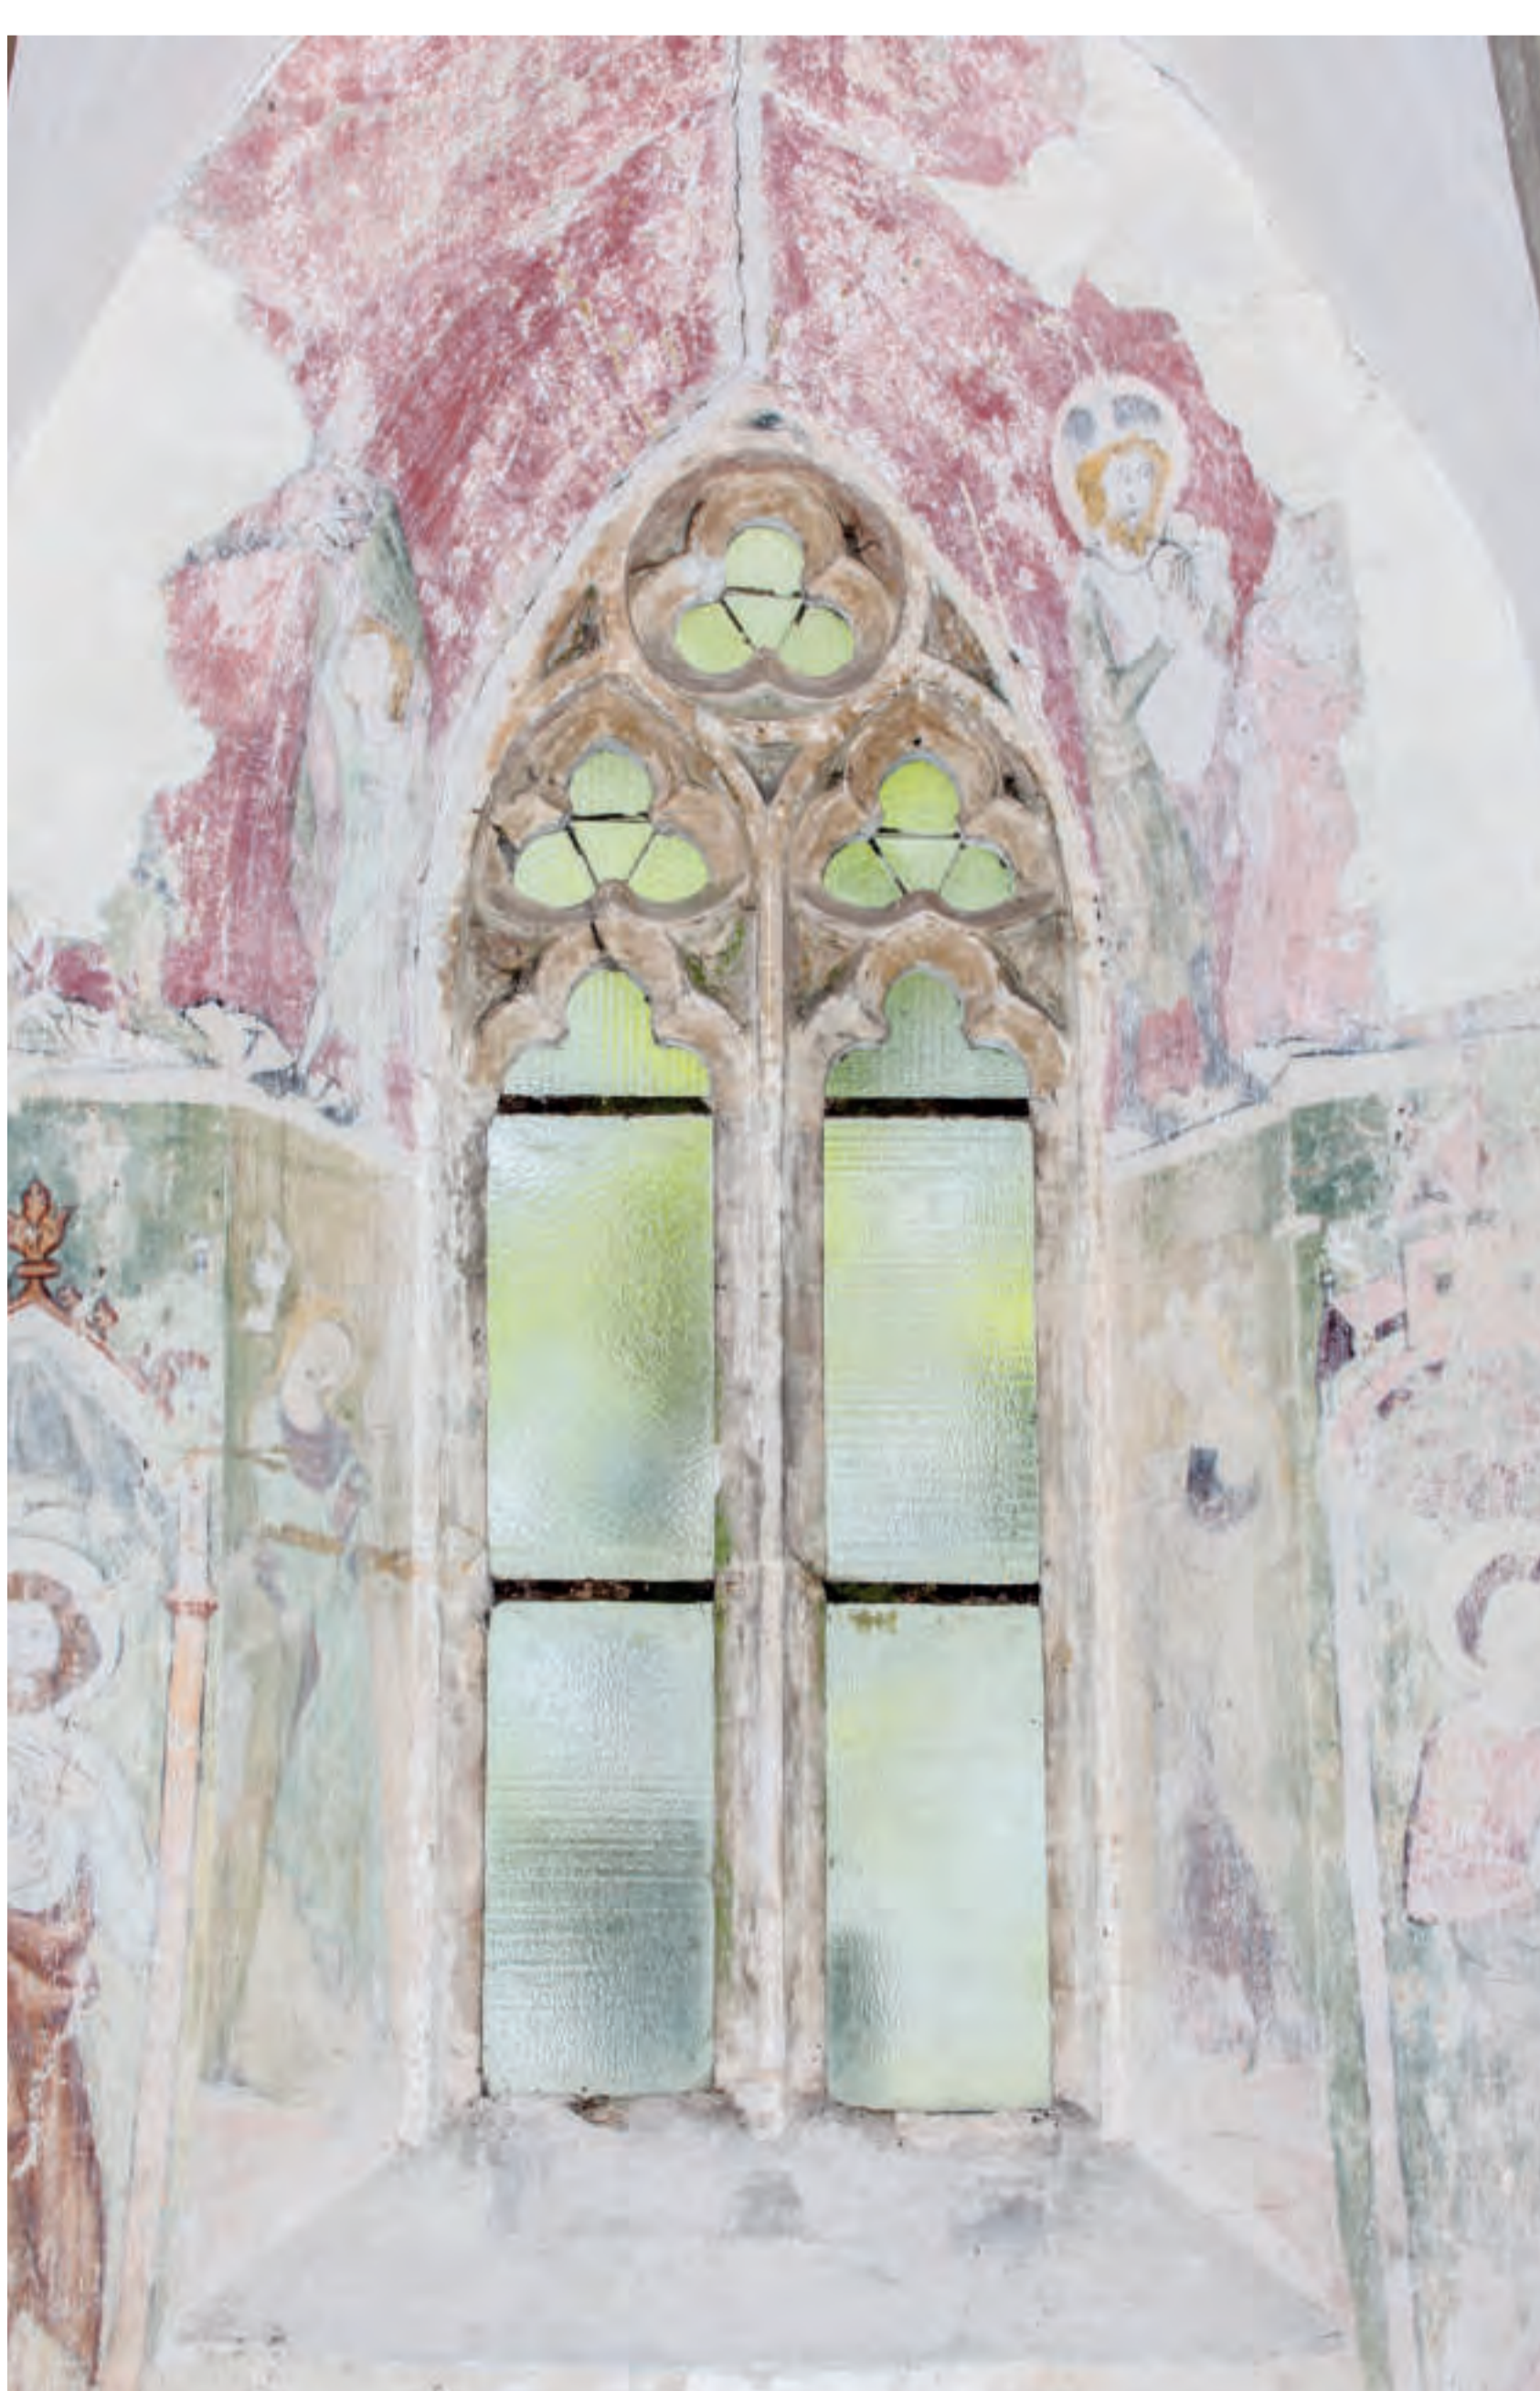
Černochove, čelní pohled od západu na východní okenní otvor závěru presbytáře. Foto: Marta Pavlíková, 2019.

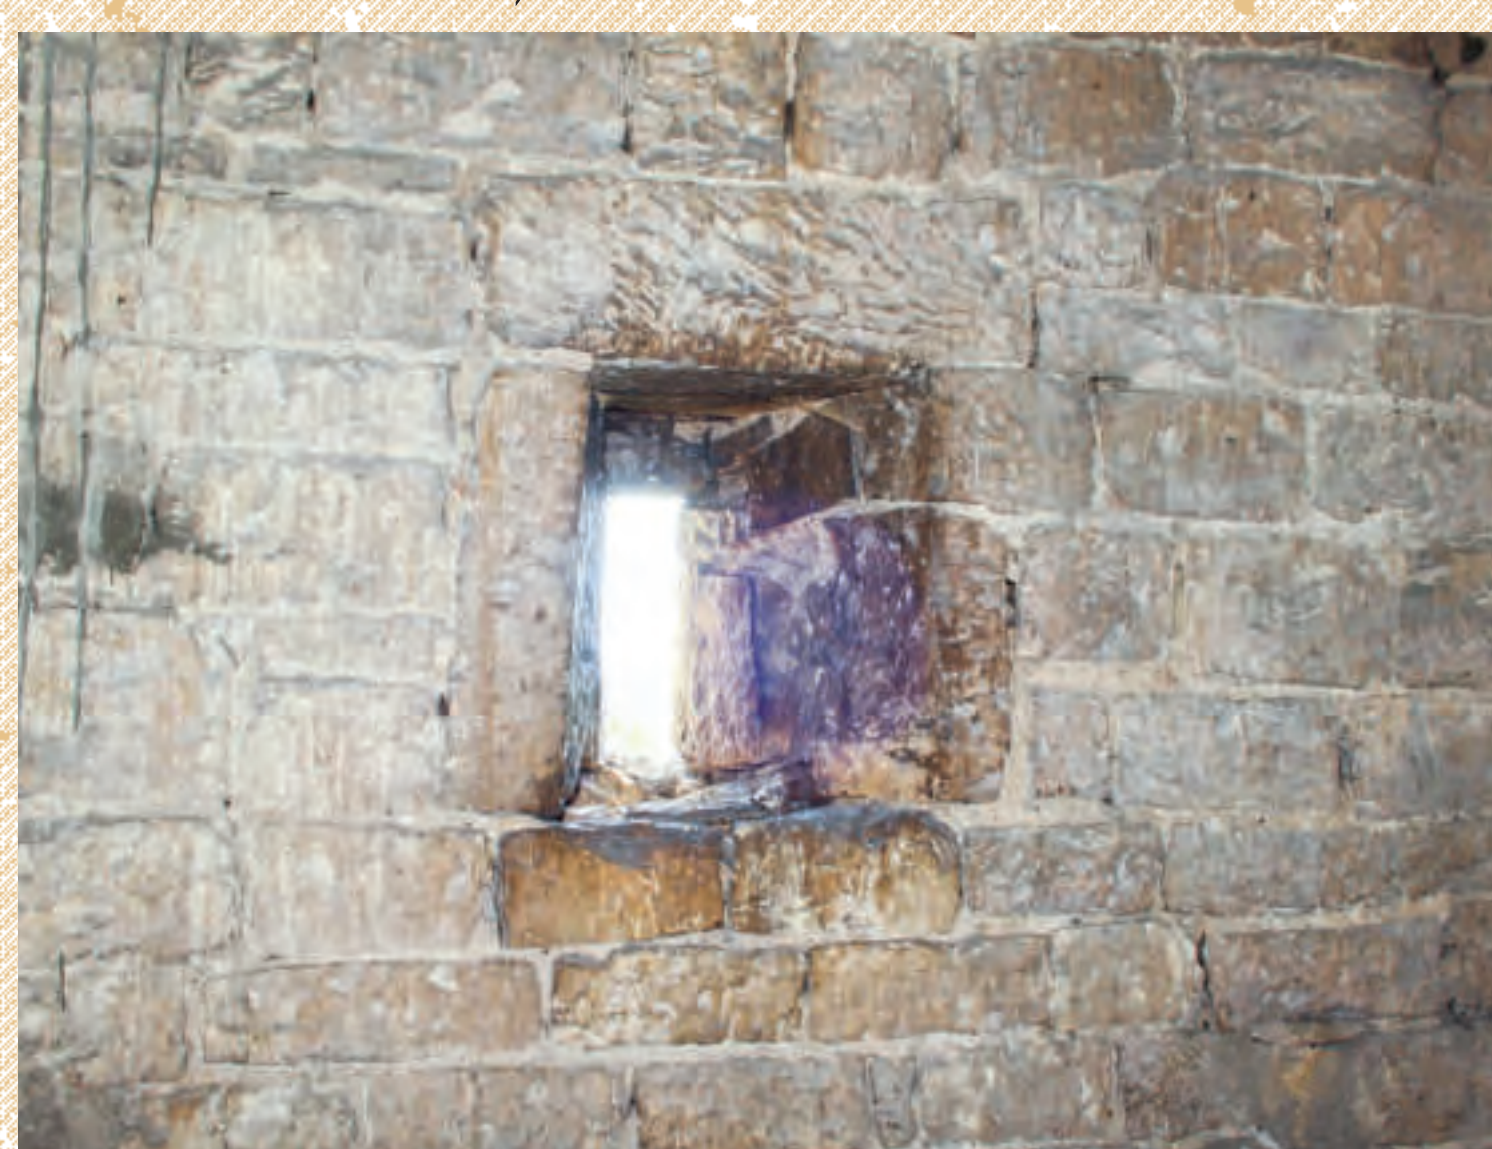
Raná, štěrbinový otvor jižní strany druhého patra věže v pohledu od severu. Foto: Jaroslav Skopec, 2003.

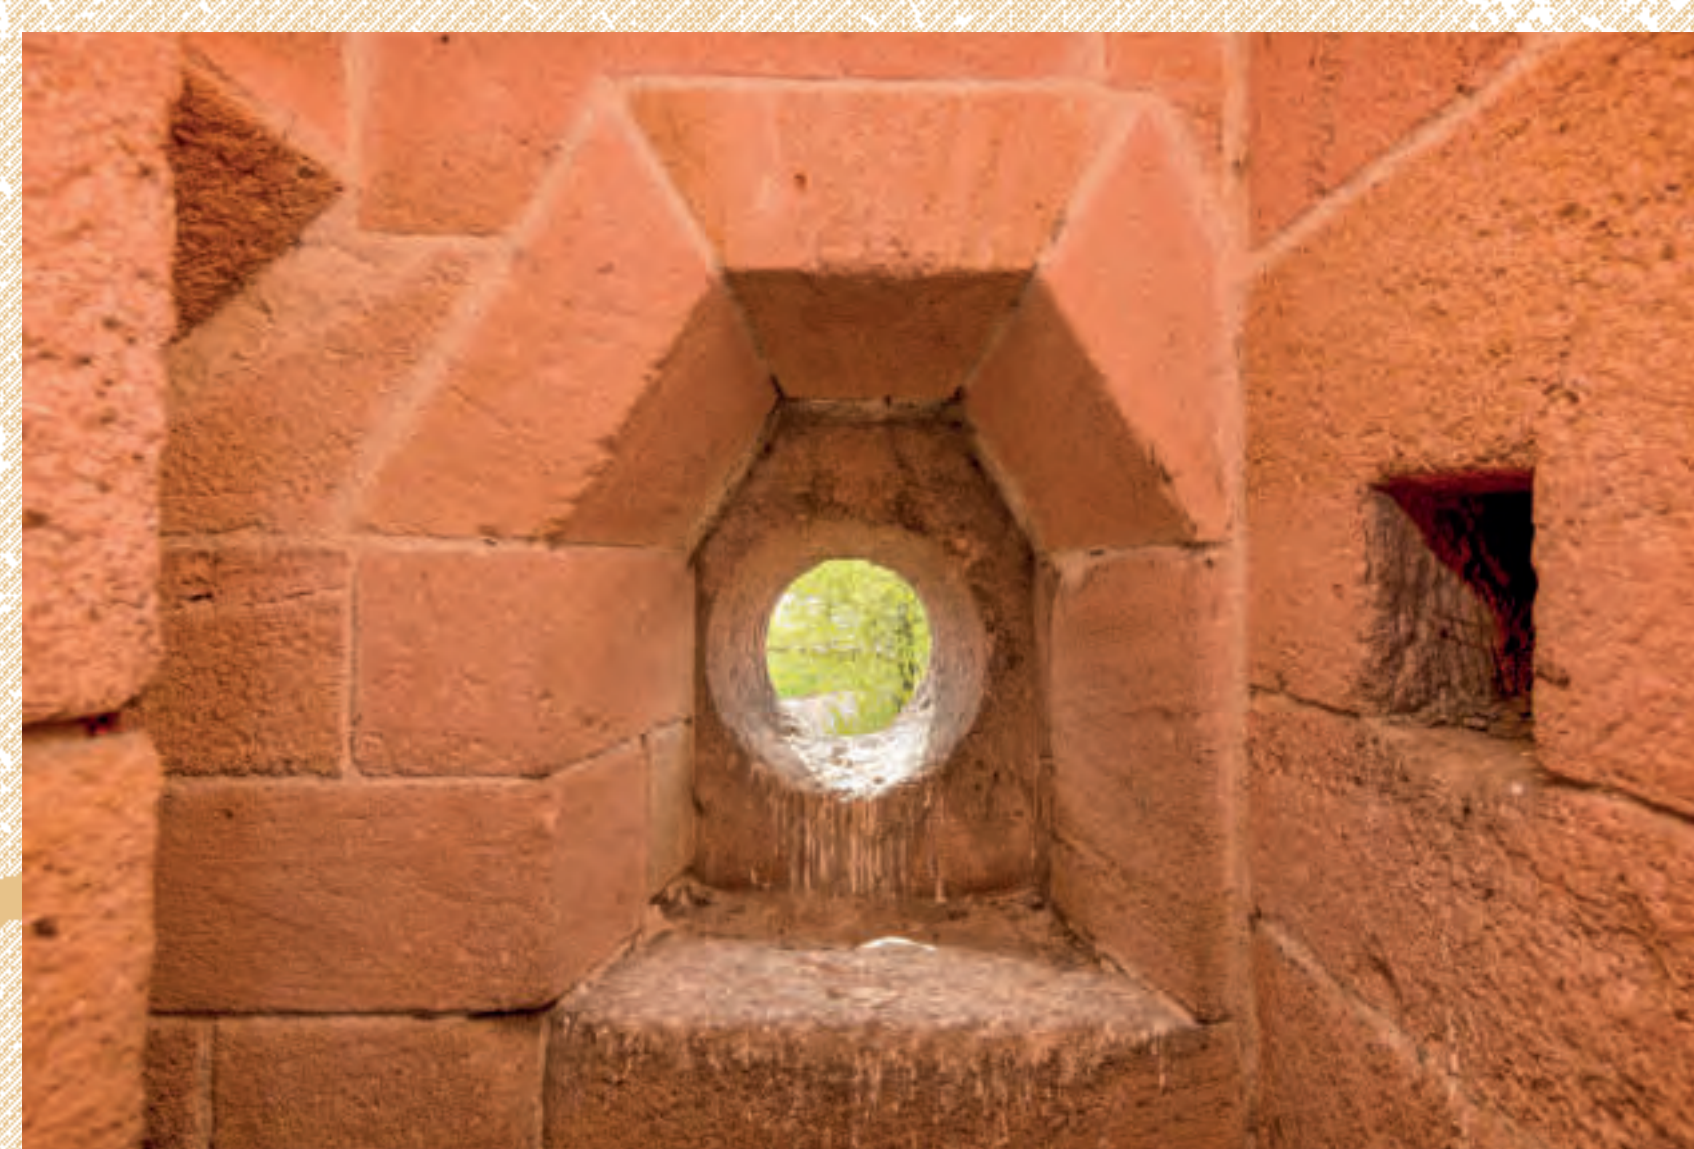
Vroutek, čelní pohled od severu na horní okenní otvor schodiště v tlušče zdi. Foto: Kateřina Neumannová, 2016.

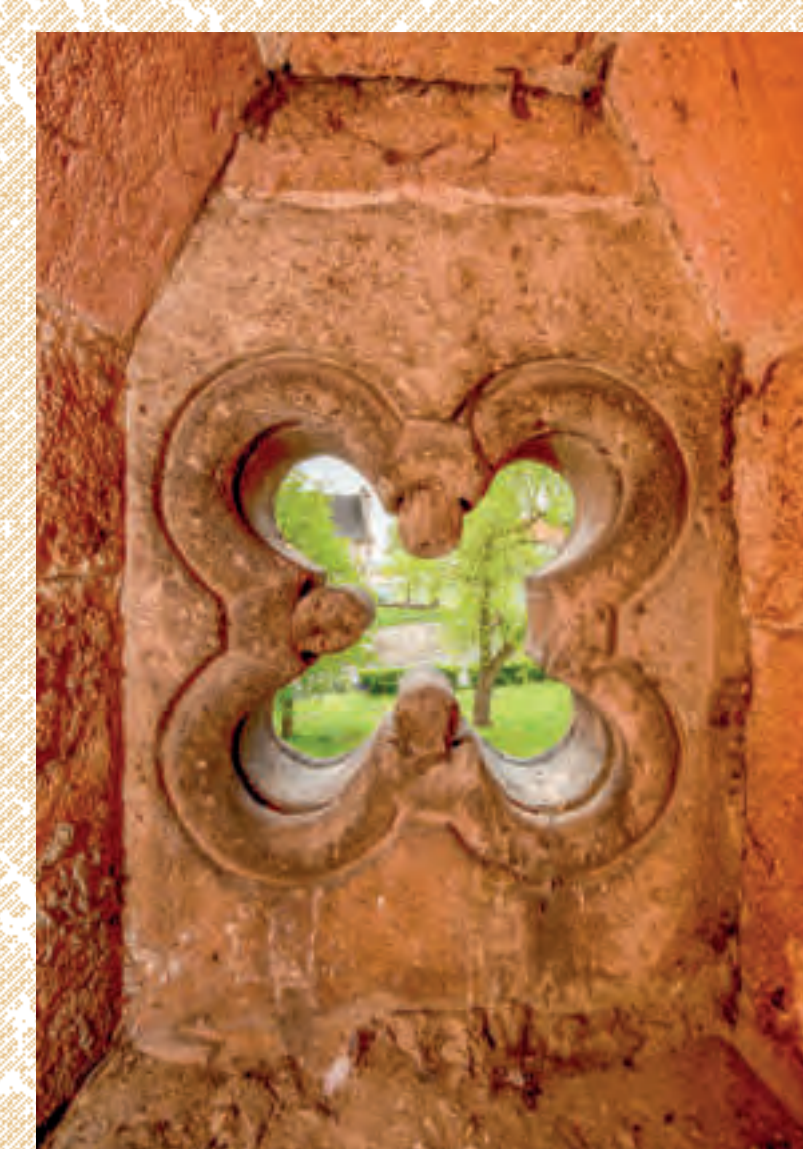
Vroutek, čelní pohled od severu na spodní okenní otvor schodiště v tlušče zdi. Foto: Kateřina Neumannová, 2016.

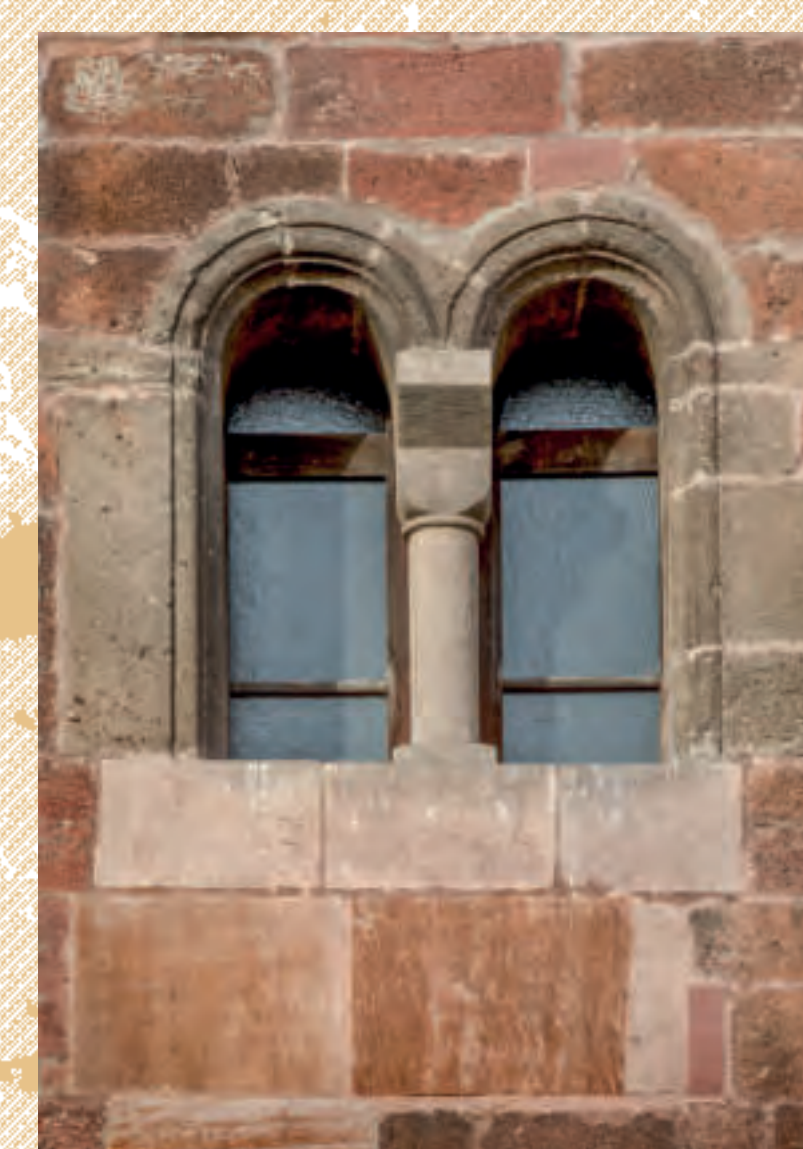
Vroutek, čelní pohled od jihu na jihozápadní sdružený okenní otvor lodi, který směřoval na západní románskou tribunu. Foto: Kateřina Neumannová, 2016.

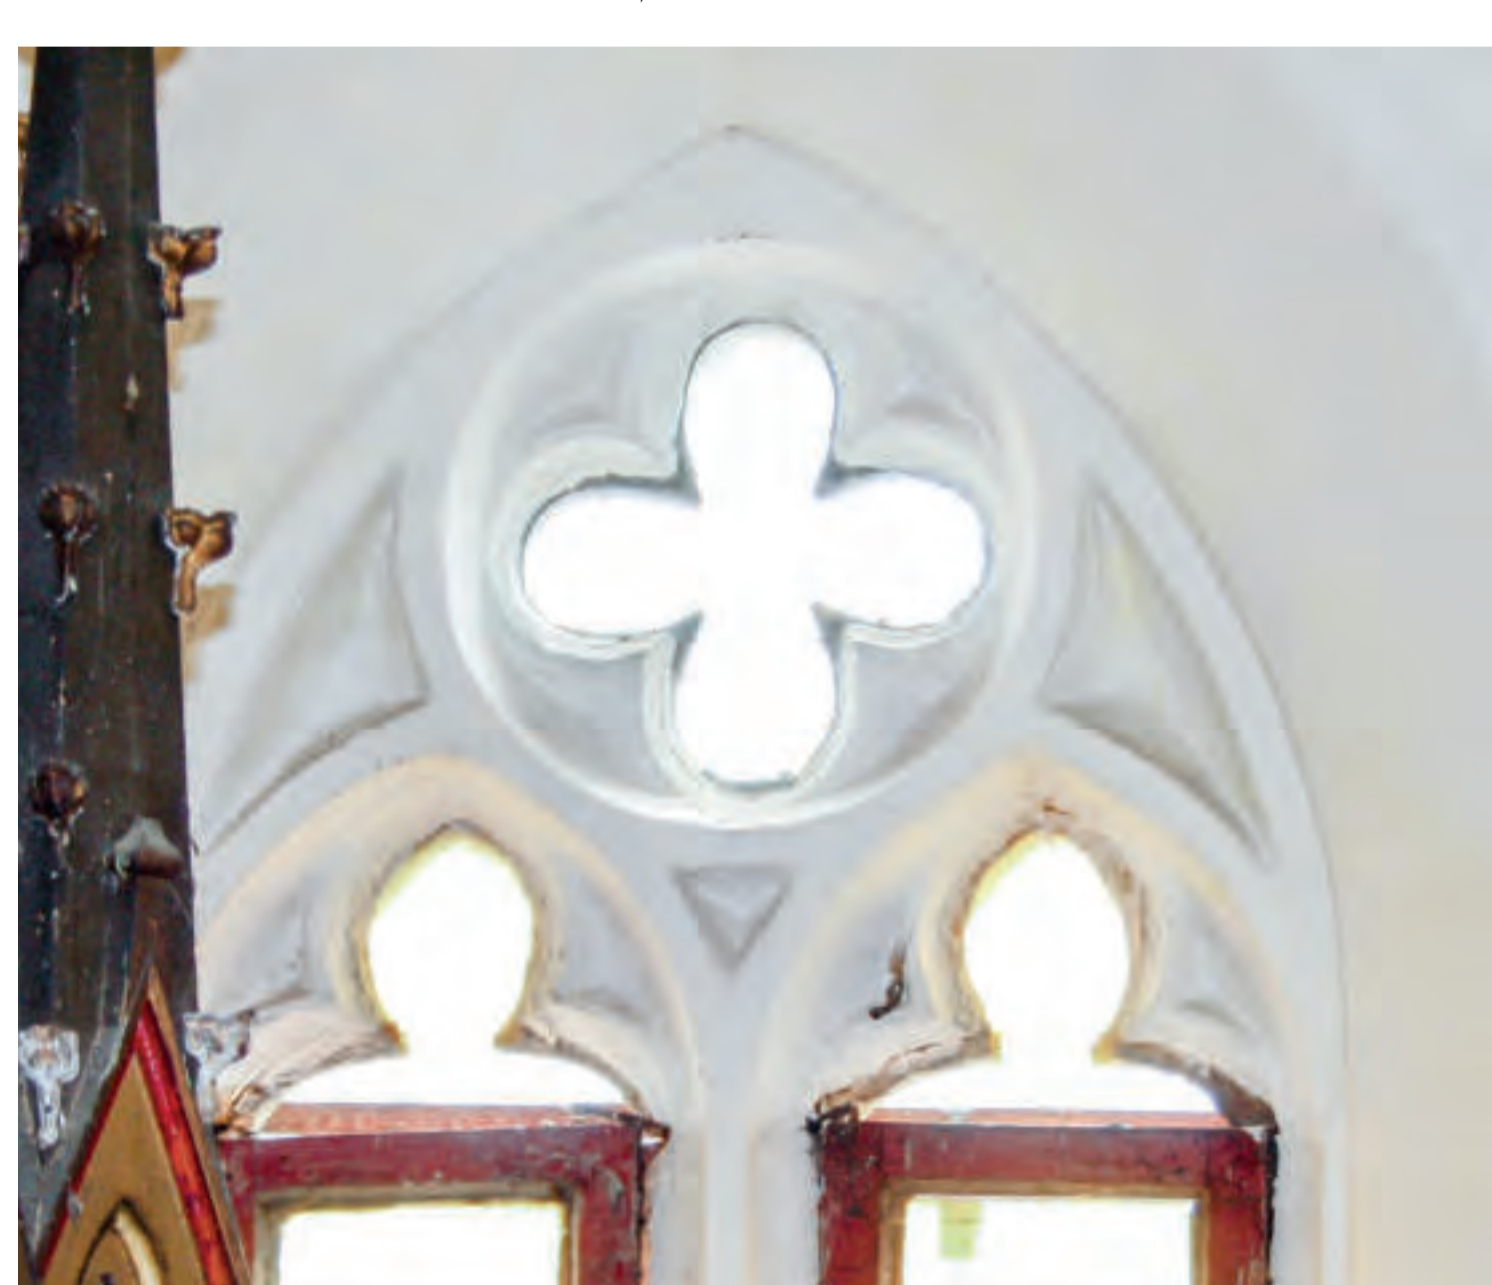
Bitozeves, čelní pohled od severozápadu na kružbu jihovýchodního okenního otvoru závěru presbytáře. Foto: Jaroslav Skopec, 2015.

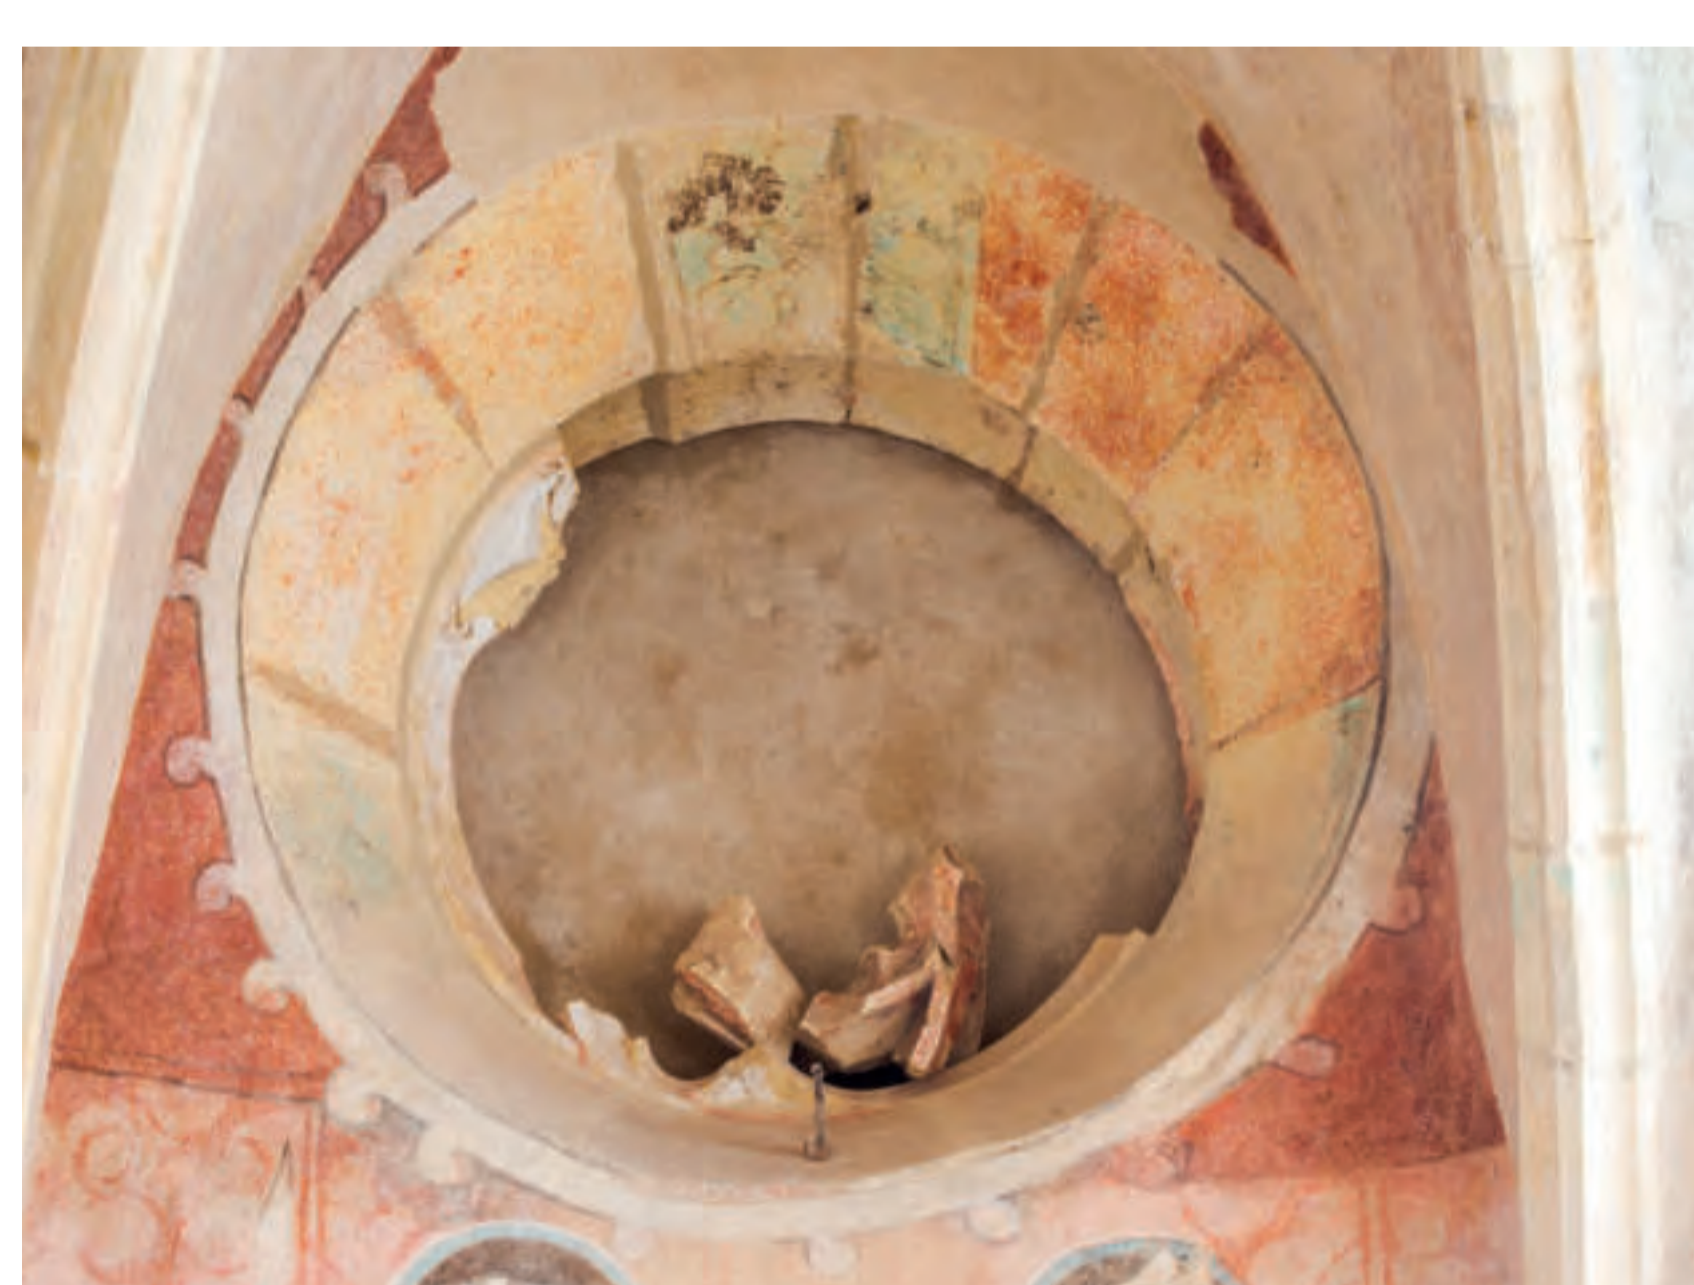
Minice, čelní pohled od západu na východní kruhový otvor závěru presbytáře. Foto: Marta Pavlíková, 2020.

Zatímco ve věžích jsme se mohli setkat s novými tvary otvorů, presbytář bývá téměř vždy vybaven tradičními hrotitými otvory s půdorysnými profily odpovídajícími vrcholně gotickému období. U otvorů se proměňuje pouze kružbový obrazec, který bývá již pouhým derivátem kružeb vrcholně gotických a nabývá tak redukováné podoby měnicí se mnohokrát v pouhé liniové útvary. Na Lounsku se však zachoval jen jejich nepatrný zlomek. Mimo tradiční hrotité otvory je v Bitozevsi užit v záklenku i tvar oslího hřbetu nebo ve Staňkovicích otvor kruhový, vyplněný kružbou složenou z drobných troj- a čtyřlístů v kruhu.

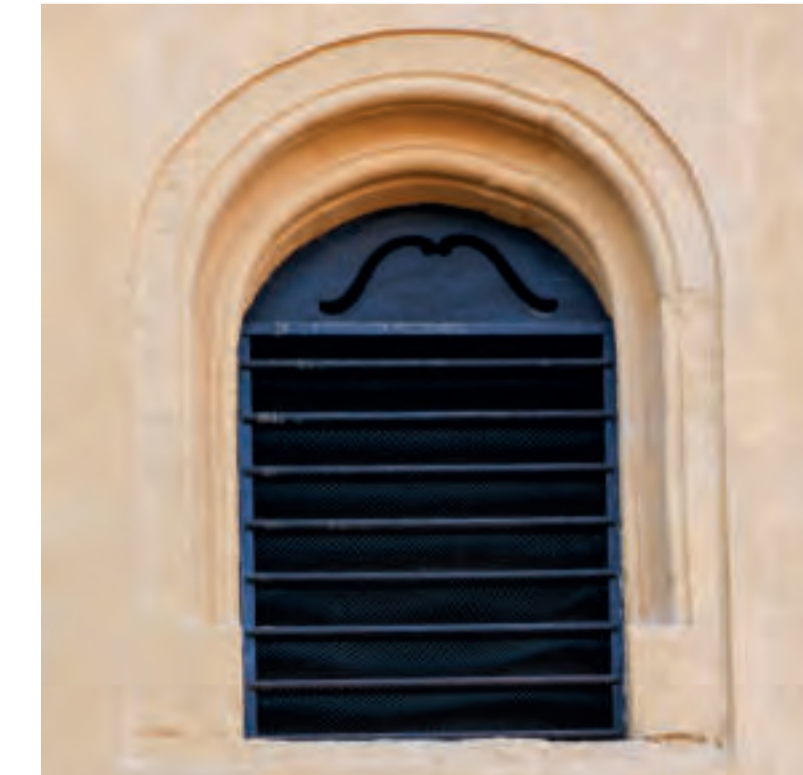
Smolnice, východní zvukový otvor třetího patra věže v pohledu od východu. Foto: Kateřina Neumannová, 2015.

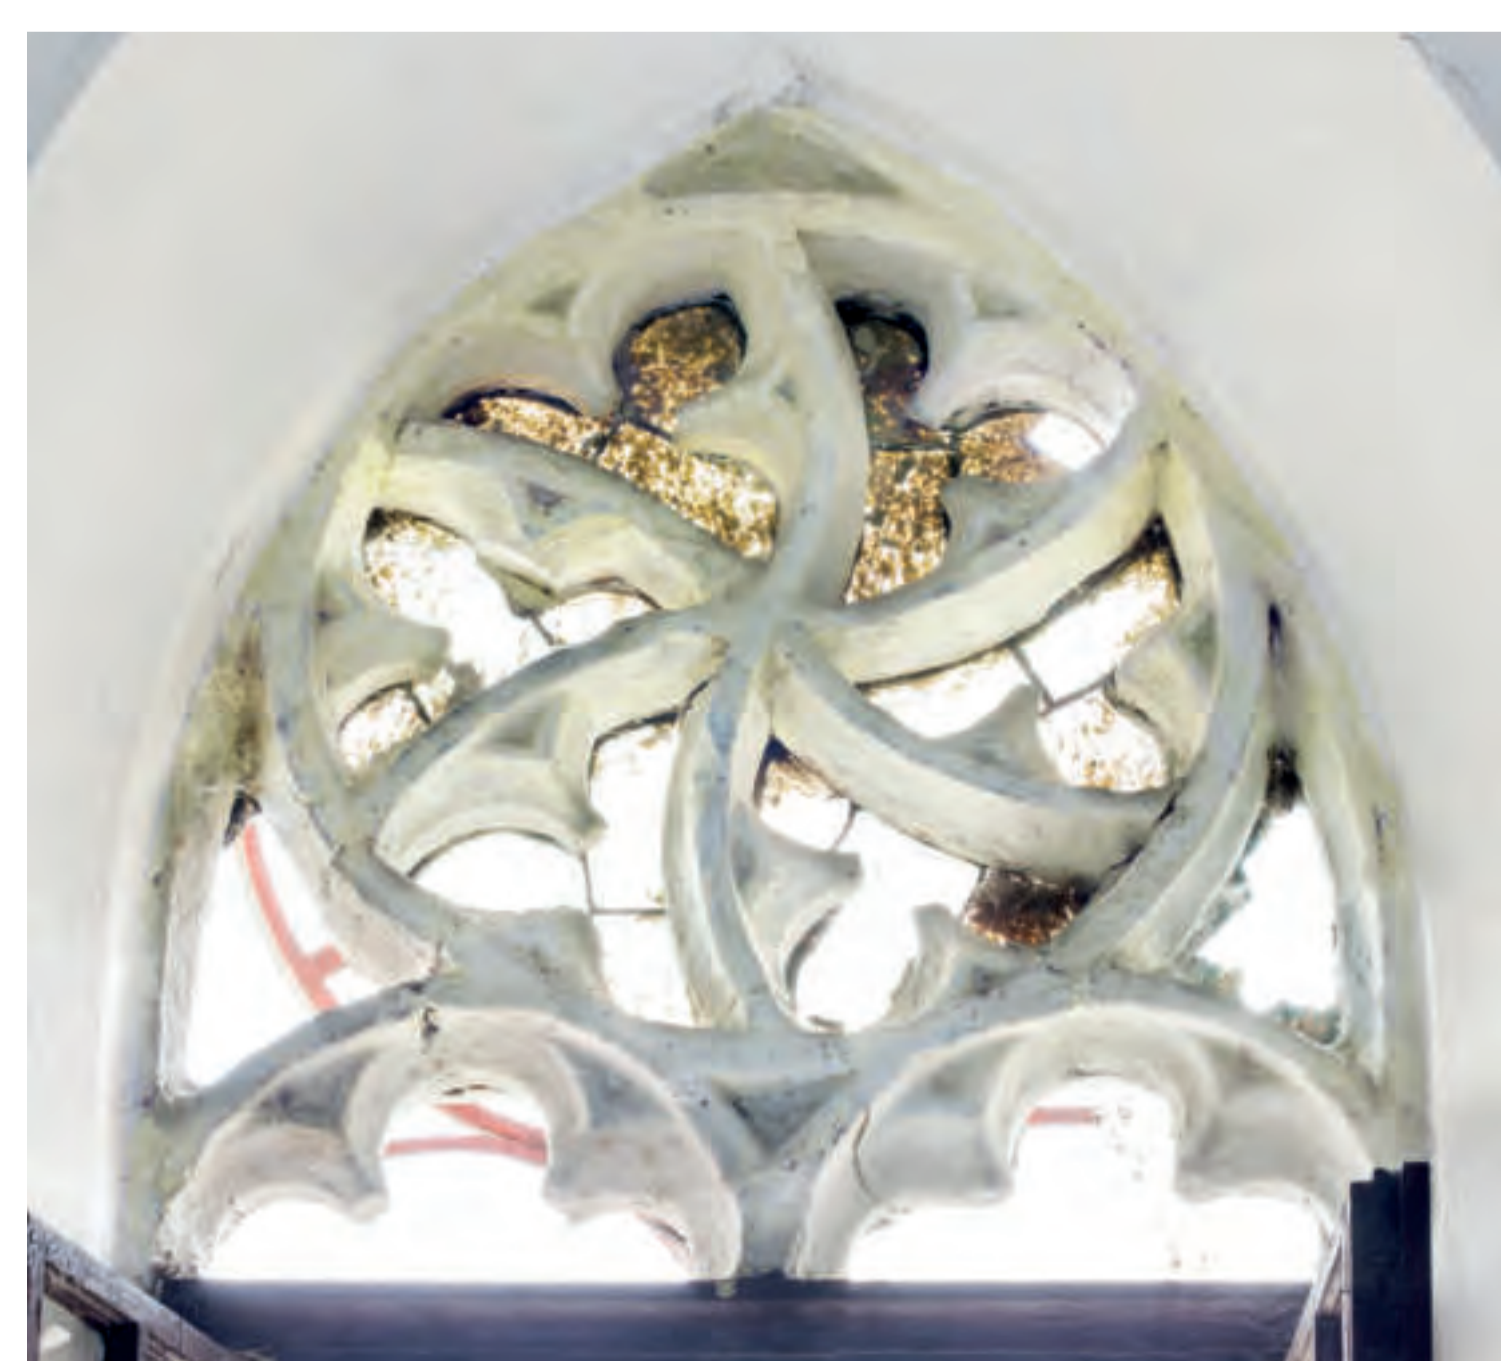
Nehasice, čelní pohled od severu na kružbu jižního okenního otvoru presbytáře. Foto: Marta Pavlíková, 2018.

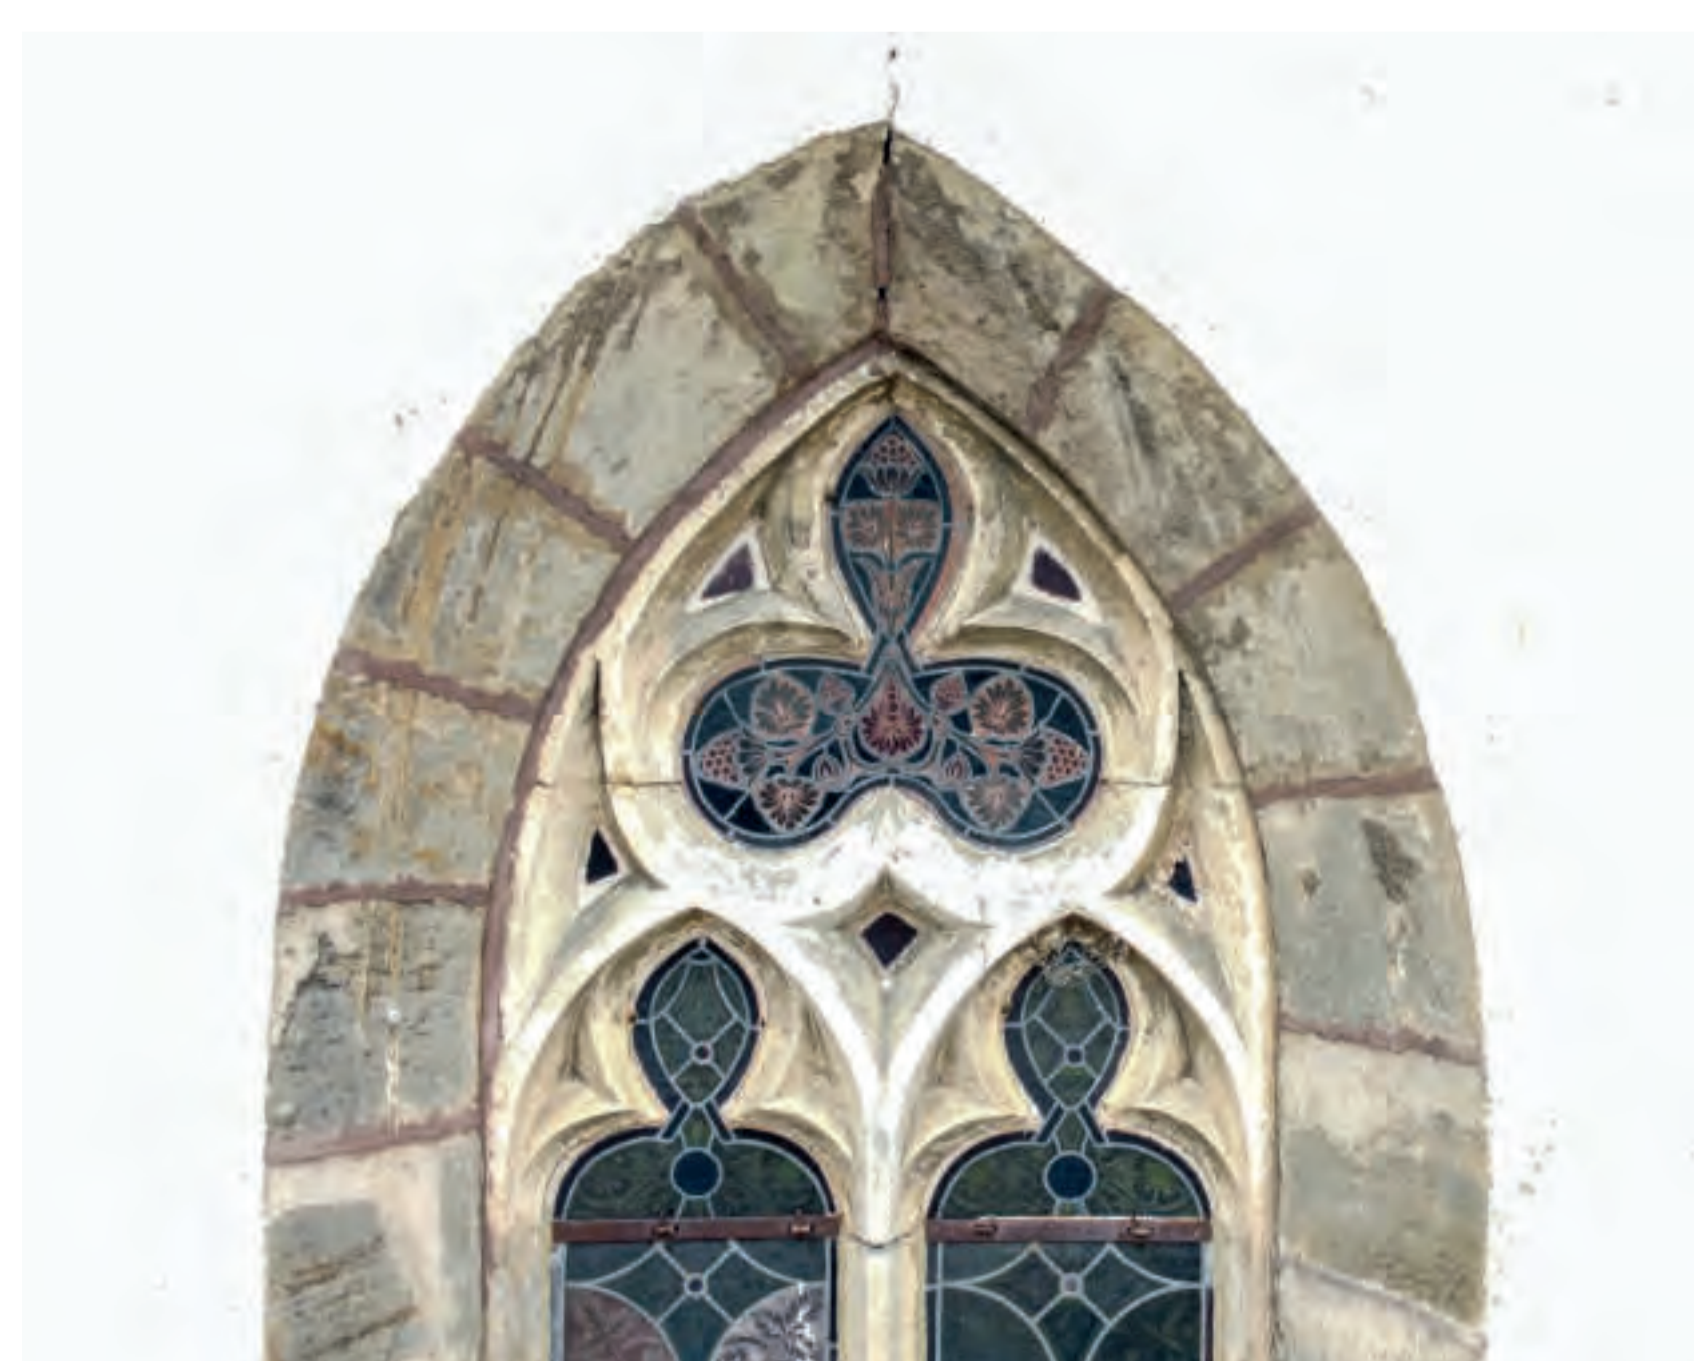
Slavětín, čelní pohled od jihovýchodu na kružbu jihovýchodního okenního otvoru závěru presbytáře. Foto: Petr Hasil, 2021.

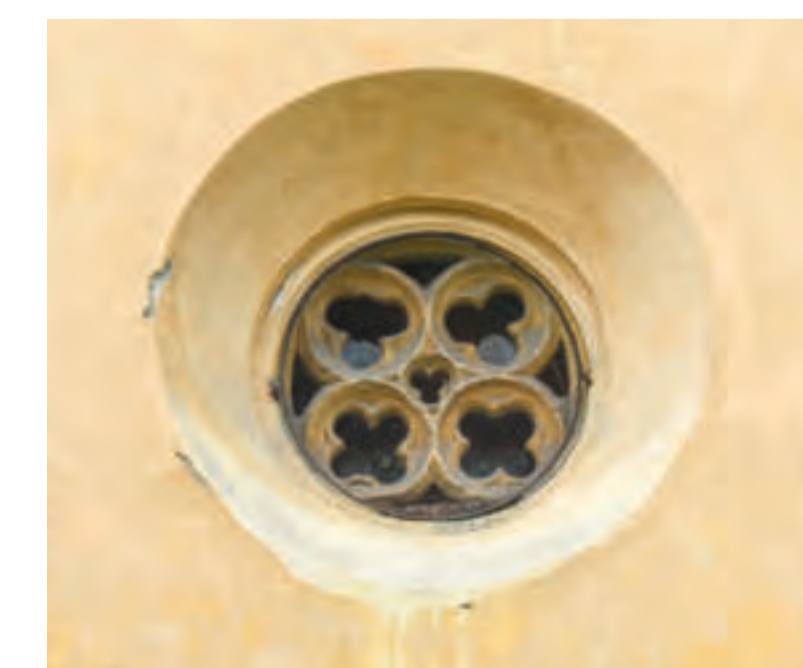
Staňkovicích, východní okenní otvor závěru presbytáře v pohledu od východu. Foto: Lucie Radová, 2009.

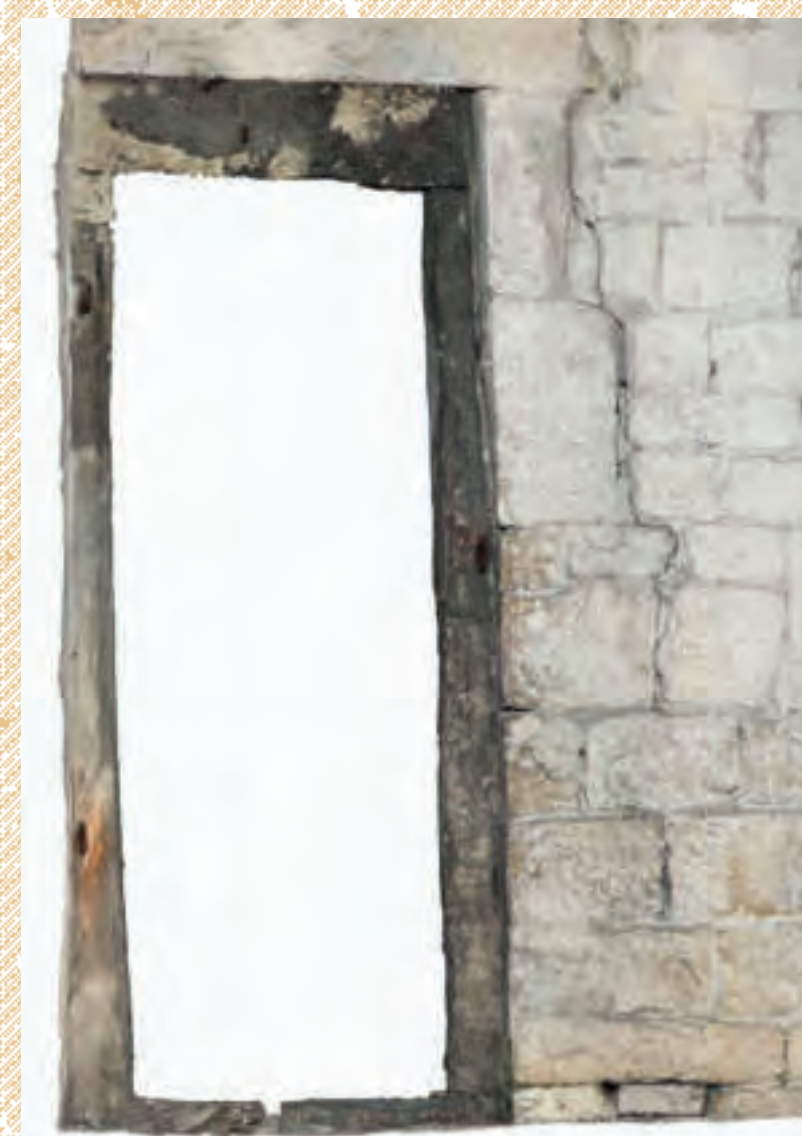
Rané, fotoplán severního vstupního otvoru prvního patra věže v pohledu od jihu. Autor fotoplánu: Jaroslav Skopec, 2020.

Nejjednodušší a zároveň nejstarší dvojice románských vstupů pochází z kostela v Rané. Mají prostá pravouhla ostění portálů s obdélnými nikami a přímými překlady. Jedním je přístupné první patro věže z exteriéru a druhým se vstupovalo na pavlačovou část tribuny. Portály exteriérového vstupu do prvních pater věží kostelů v Libčevsi, Očihově a Vroutku mají již nad překlady půlkruhové tympanony. Ve Vroutku je portál opatřen navíc hlavou vousatého muže a poprvé se zde na Lounsku setkáváme se zajištěním dveří závorou.

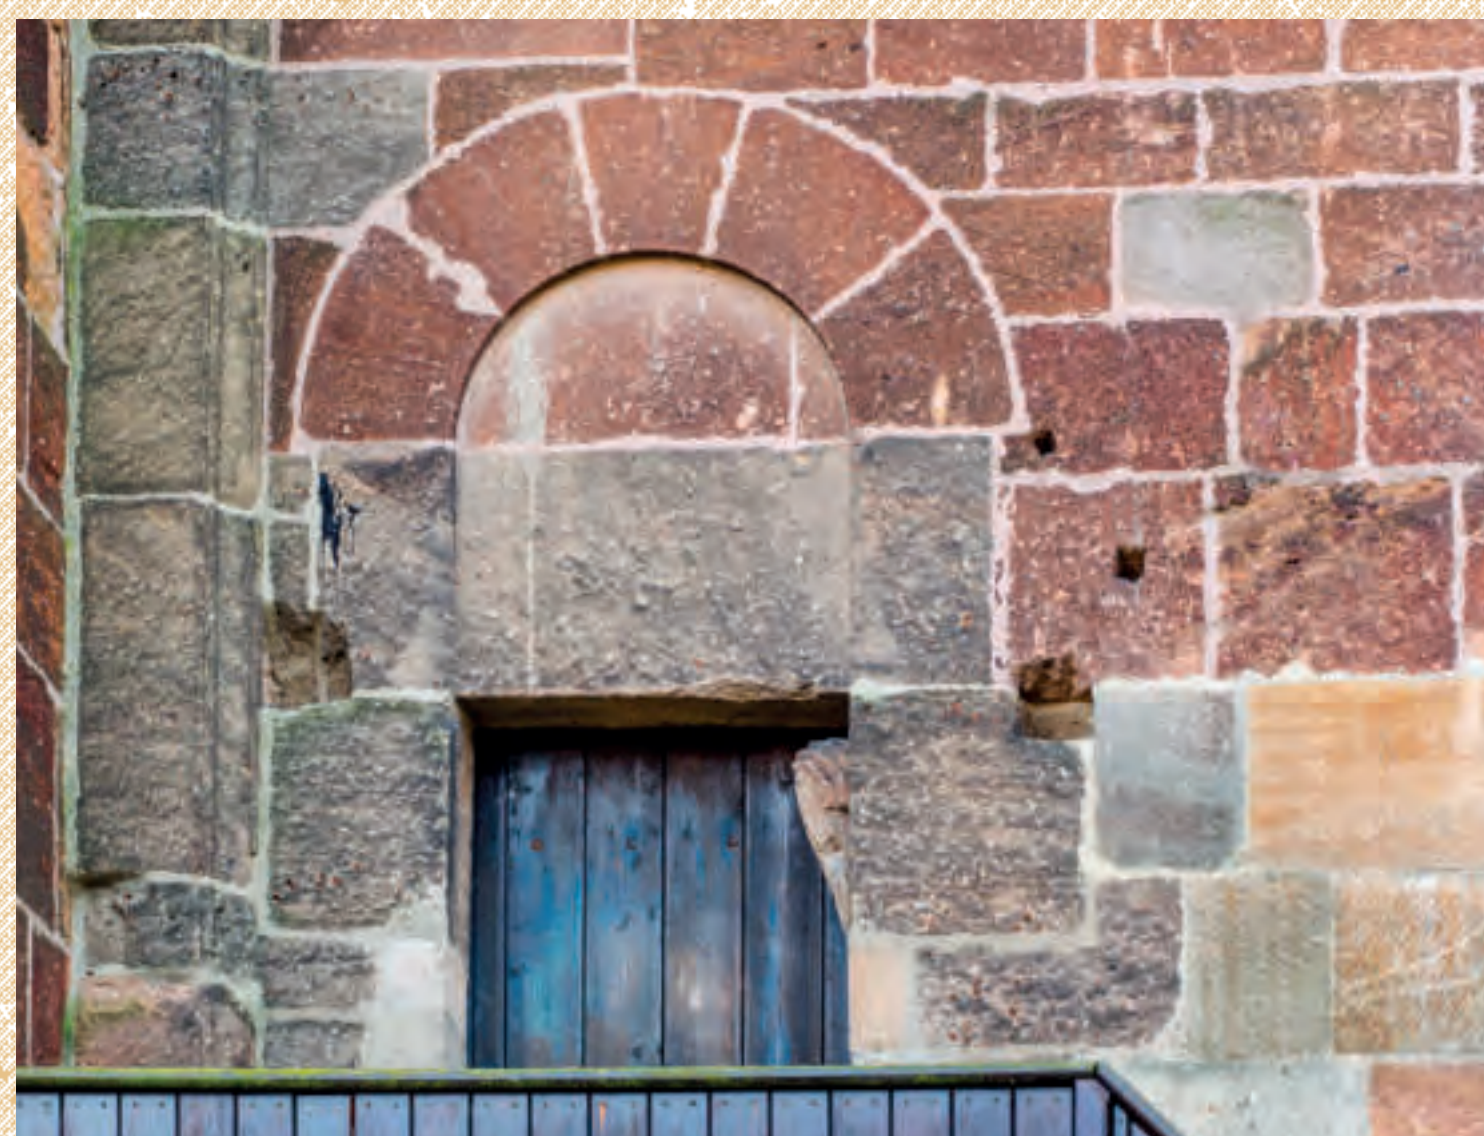
Vroutek, čelní pohled od severu na severní portál prvního patra věže. Foto: Kateřina Neumannová, 2016.

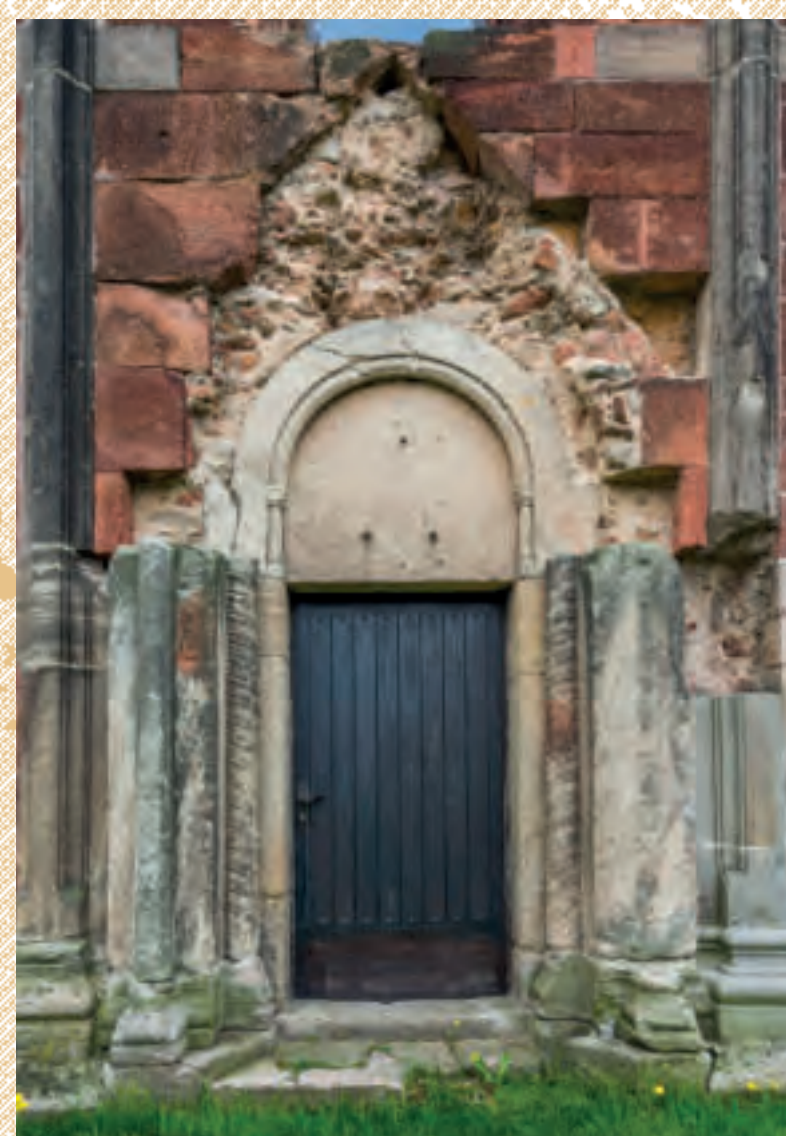
Vroutek, severní portál lodi. Foto: Marta Pavlíková, 2019.
