Specializovaná mapa

Středověká venkovská sakrační architektura

Výstava společně s kritickým katalogem vznikla jako jeden z výstupů pětiletého výzkumného projektu NAKI II „Proměna středověkého venkovského kostela jako symbolu duchovní tradice a lokální identity“. Cílem projektu bylo zkoumat, poznat a definovat faktory, které vývoj středověkého venkovského kostela formovaly od jeho vzniku až po současnost, a interpretovat, jakým způsobem se na stavbě projevovaly. V rámci projektu byly zkoumány kostely v současných okresech Děčín, Ústí nad Labem, Litoměřice a Louny, přičemž s ohledem na předpokládaný objem získaných dat bylo zvoleno jejich zpracování do výsledné publikace a výstavy pouze pro okres Louny. Poznatky z lokalit zbylých okresů je plánováno publikovat v následujících letech. Ve snaze o komplexní postihnutí rozsáhlé problematiky byl výzkum lokalit zvolen jako interdisciplinární, zahrnující poznatky specialistů z různých oborů zabývajících se zkoumáním stavebního díla.

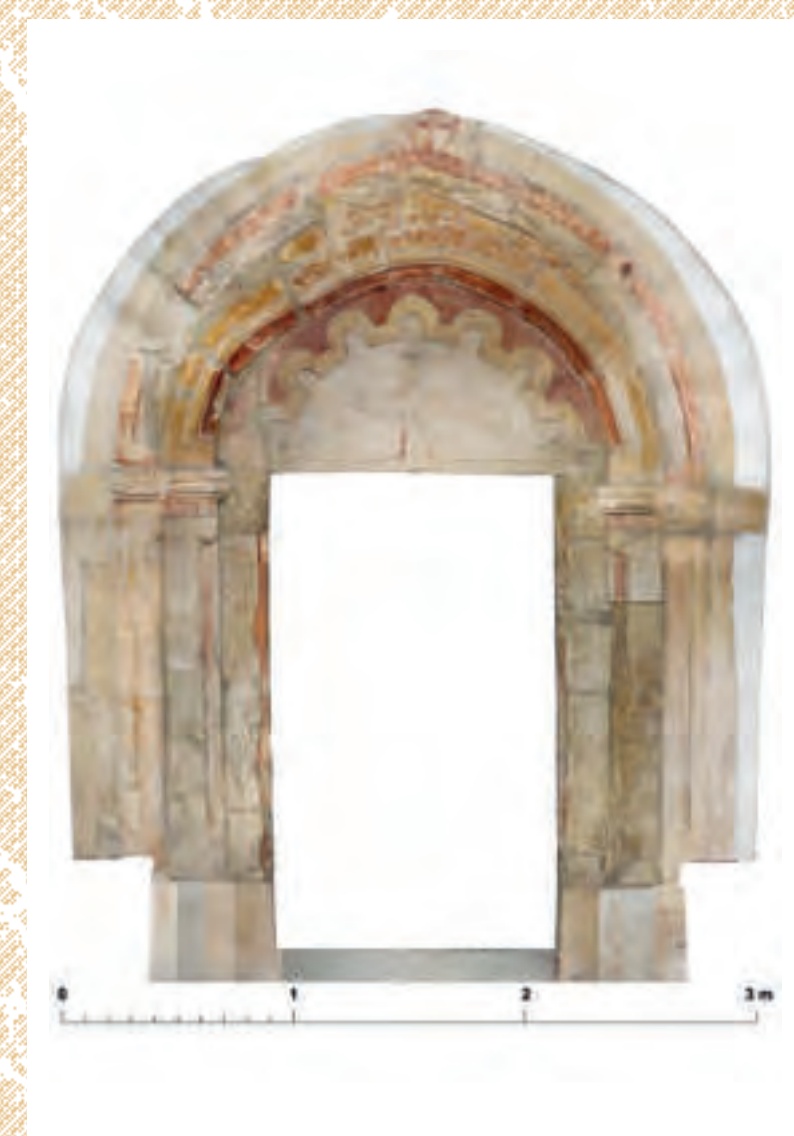
Libčevy, fotoplán jižního portálu lodi. Autor fotoplánu: Jaroslav Skopec, 2021.

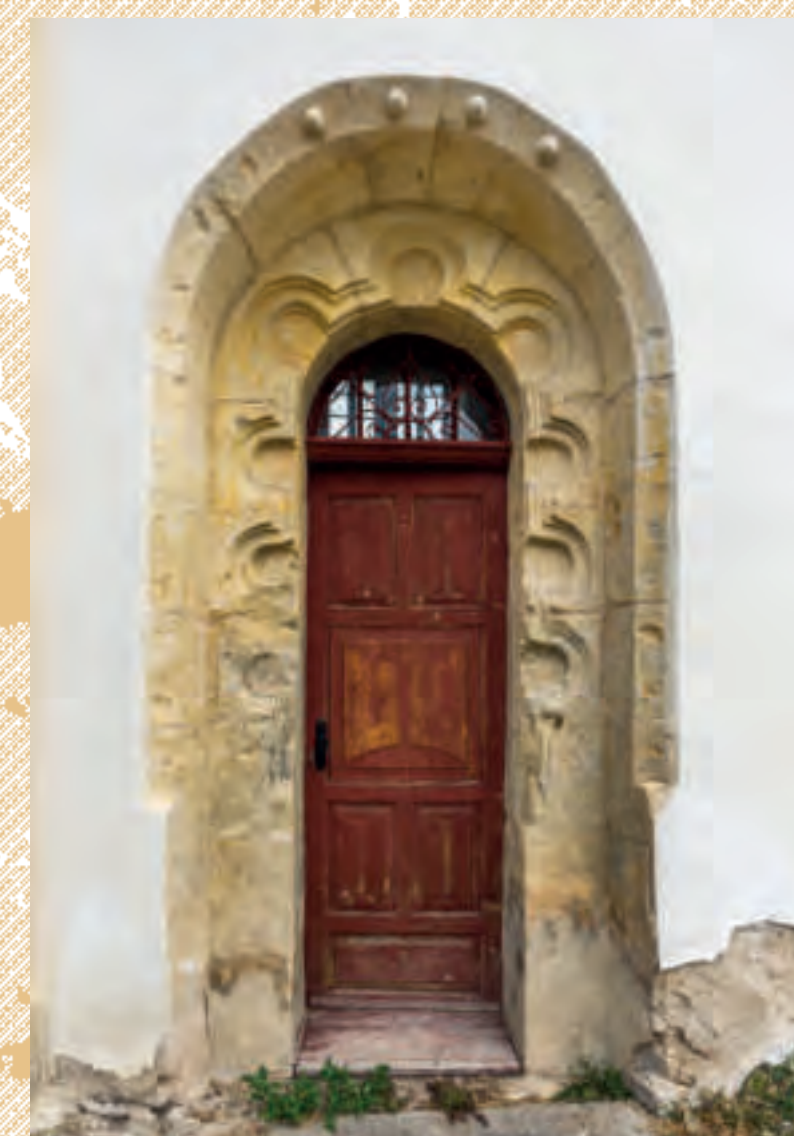
Želkovic, čelní pohled od jihu na jižní portál lodi. Foto: Marta Pavlíková, 2019.

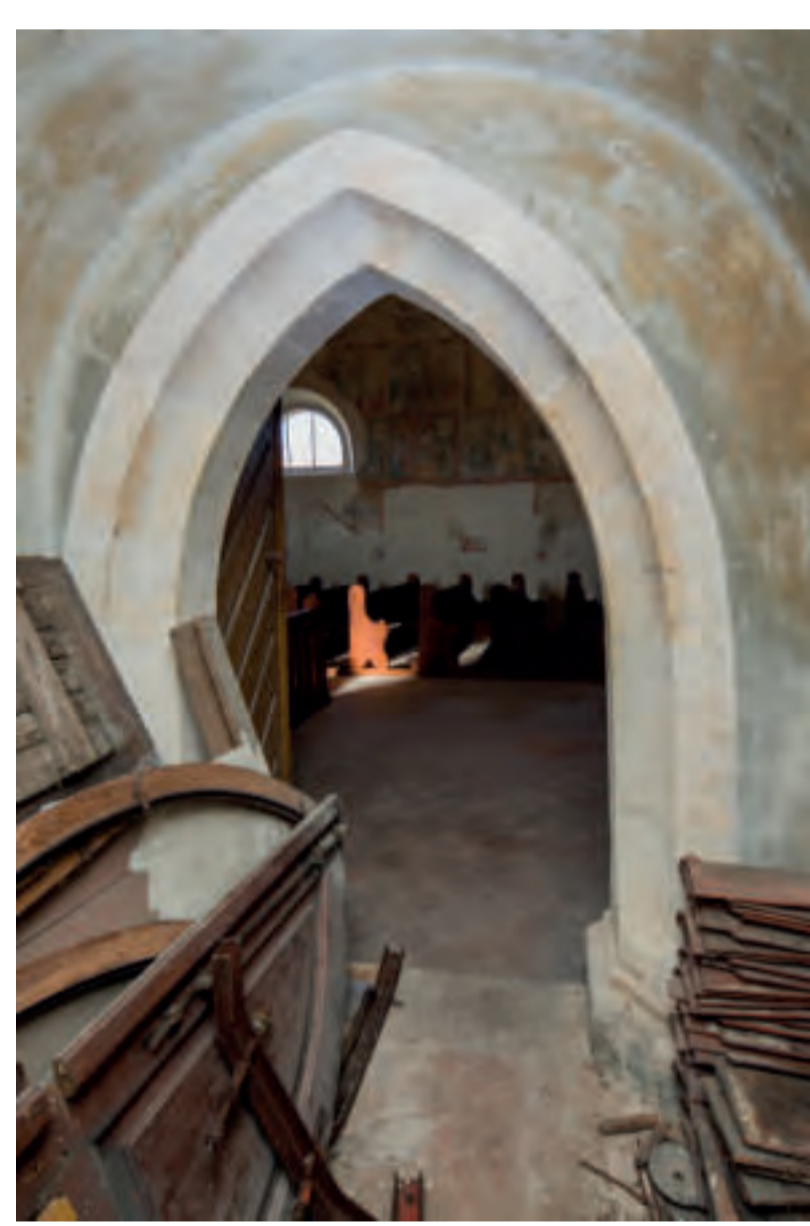
Dobroměřice, čelní pohled od jihu z přizemí předsíně na jižní portál lodi. Foto: Marta Pavlíková, 2018.

Jelikož jsou pozdně gotické realizace na Lounsku převážně pouhým doplňkem starších staveb, soustředí se portály především do okrajových míst kostelů, zejména věží. Přesto se ve Břvanech a Dobroměřicích dochovala dvojice reprezentativních vstupních portálů, které jsou osazeny v předsíních. Byť jsou oba koncipovány odlišně, jejich profilace již má charakteristické přetínání. S výjimkou portálu sakristie kostela ve Vrbně nad Lesy jsou zbylé portály opatřené pouze prostým okosením, které vyrůstá z typicky pozdně gotického čelní sklopeného trojúhelného náběžního štítku s čelní vodorovnou hranou. Jedná se o portály půlkruhové, hrotité, obdélné s přímým překladem a segmentové. Tato ostění jsou pro svoji lapidárnost a chronologickou necitlivost datačně nespolehlivá, neboť jsou užívána od druhé poloviny 15. století až hluboko do 16. století v nezměněné podobě. Z této lapidárnosti vybočuje pouze portál sakristie kostela v Dobroměřicích opatřený ve cviklech segmentového oblouku diamantováním s dominující šesticípou hvězdou skládanou z dutých trojbokých jehlanů.

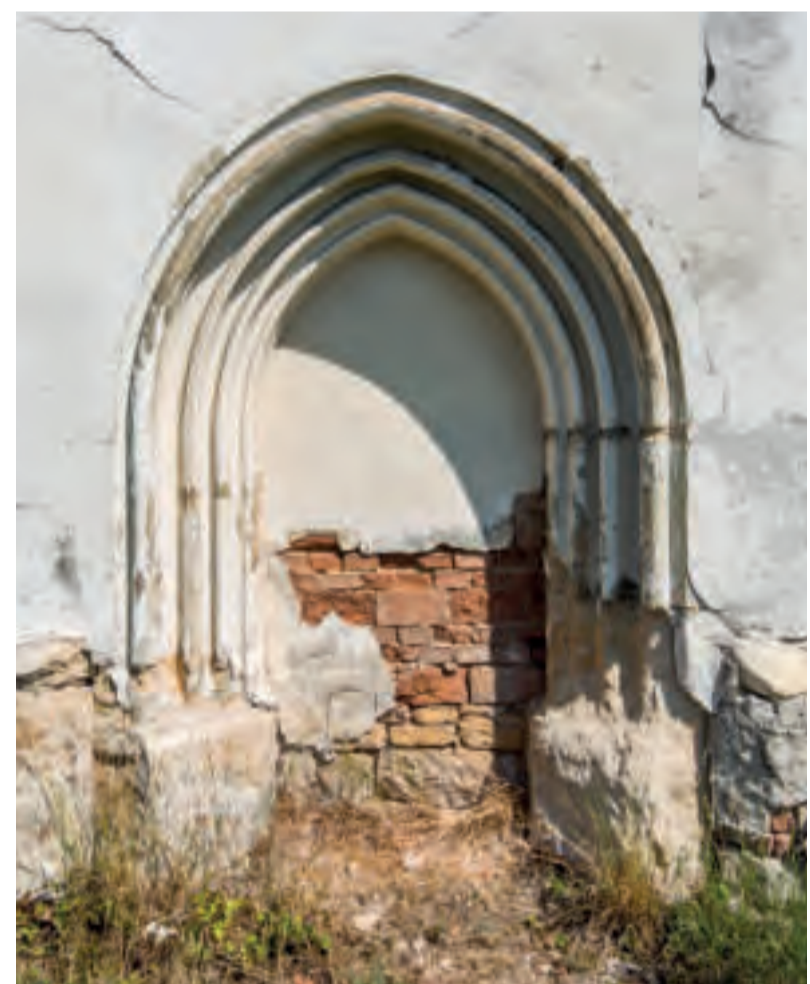
Bitozeves, čelní pohled od jihu na jižní portál lodi. Foto: Marta Pavlíková, 2019.

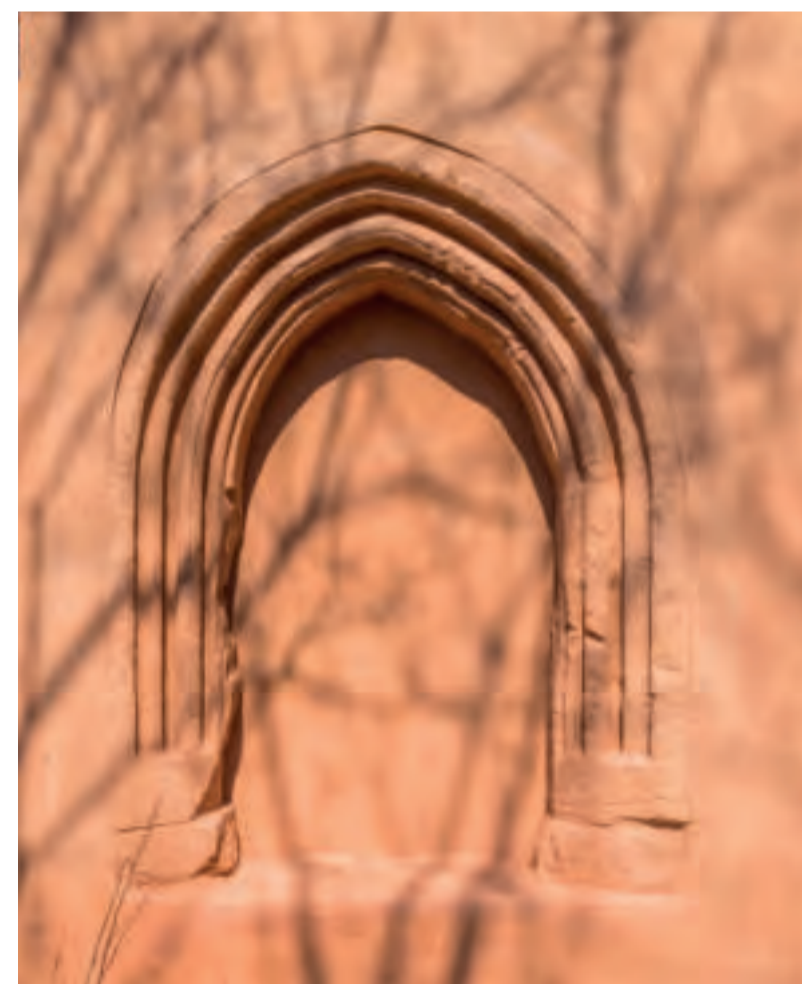
Nečemice, čelní pohled od jihu na jižní hrotitý portál lodi. Foto: Marta Pavlíková, 2020.

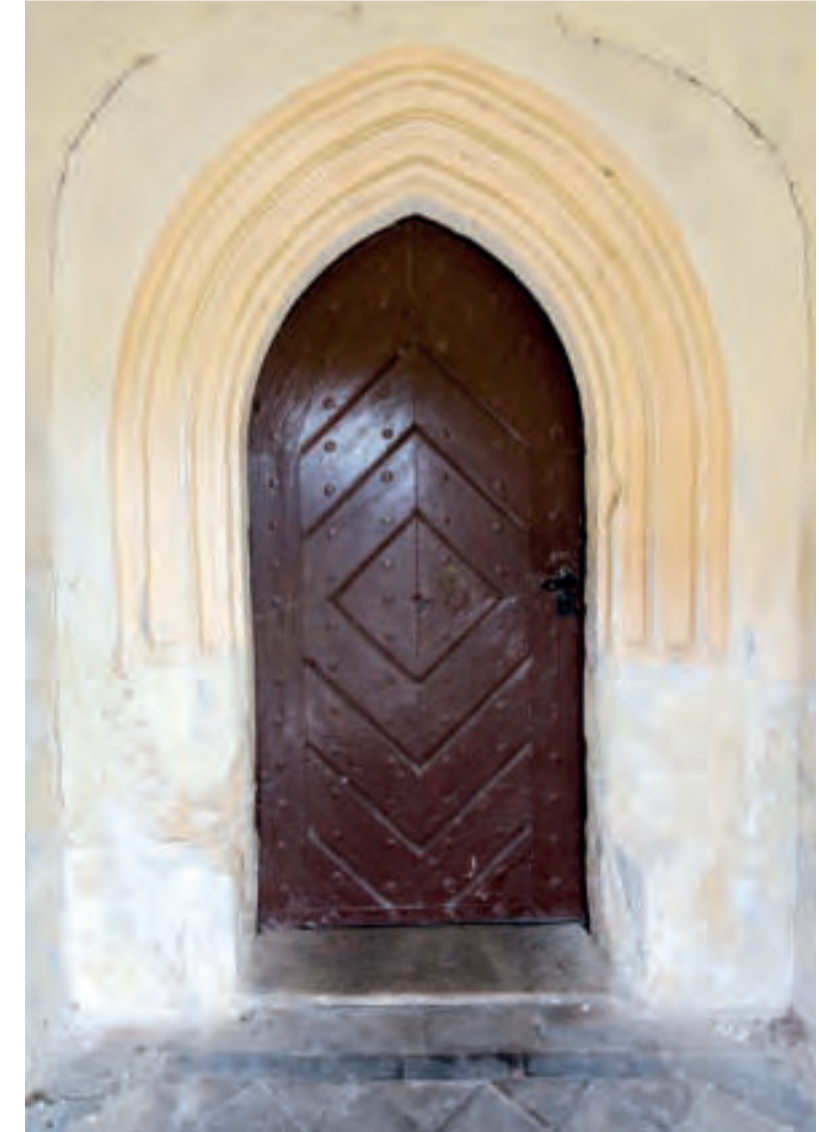
Hradiště, čelní pohled od jihu z předsíně na jižní portál lodi. Foto: Marta Pavlíková, 2019.

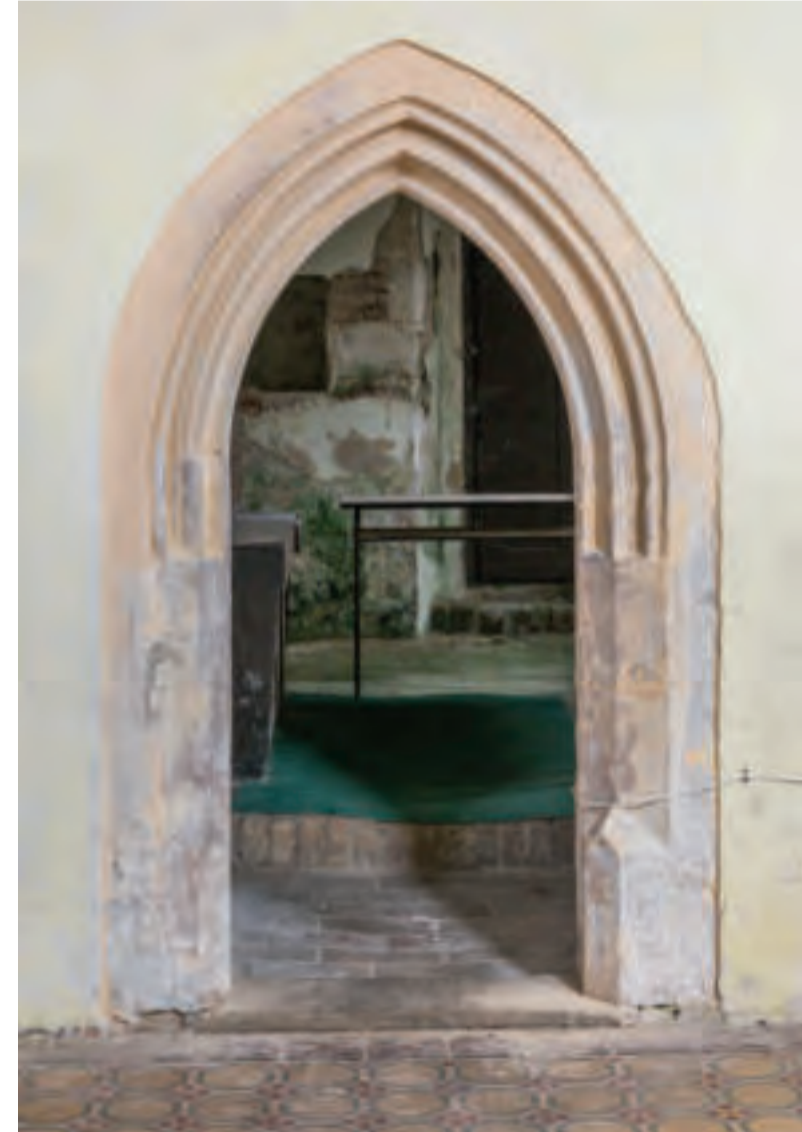
Hradiště, čelní pohled od jihu na portál vedoucí do sakristie. Foto: Marta Pavlíková, 2019.

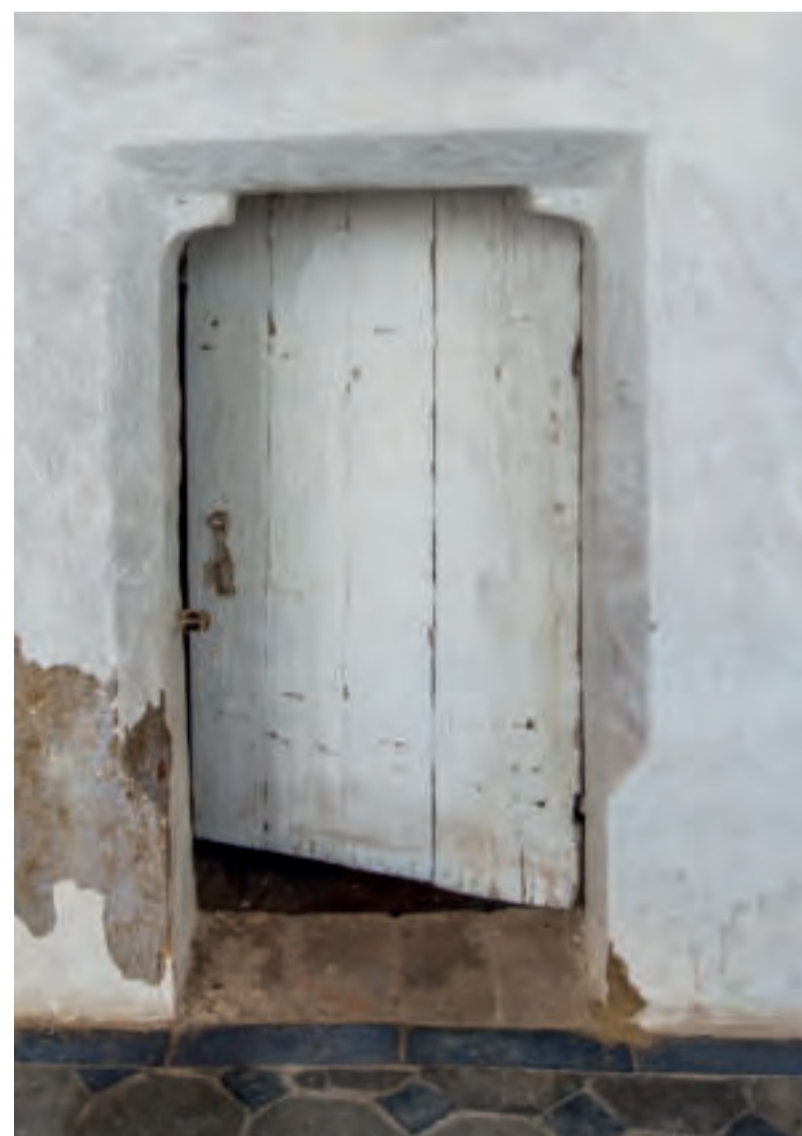
Očihov, čelní pohled od západu na západní portál lodi vedoucí do podvěží. Foto: Marta Pavlíková, 2019.

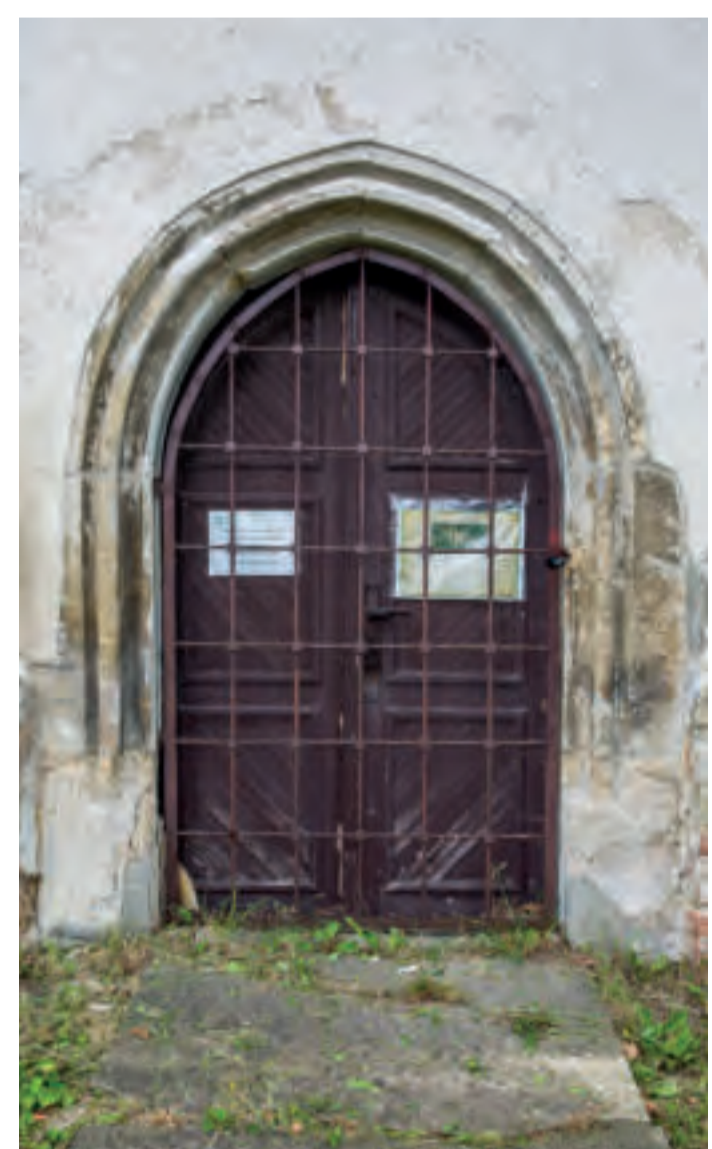
Nehasice, čelní pohled od západu na západní portál lodi. Foto: Marta Pavlíková, 2018.

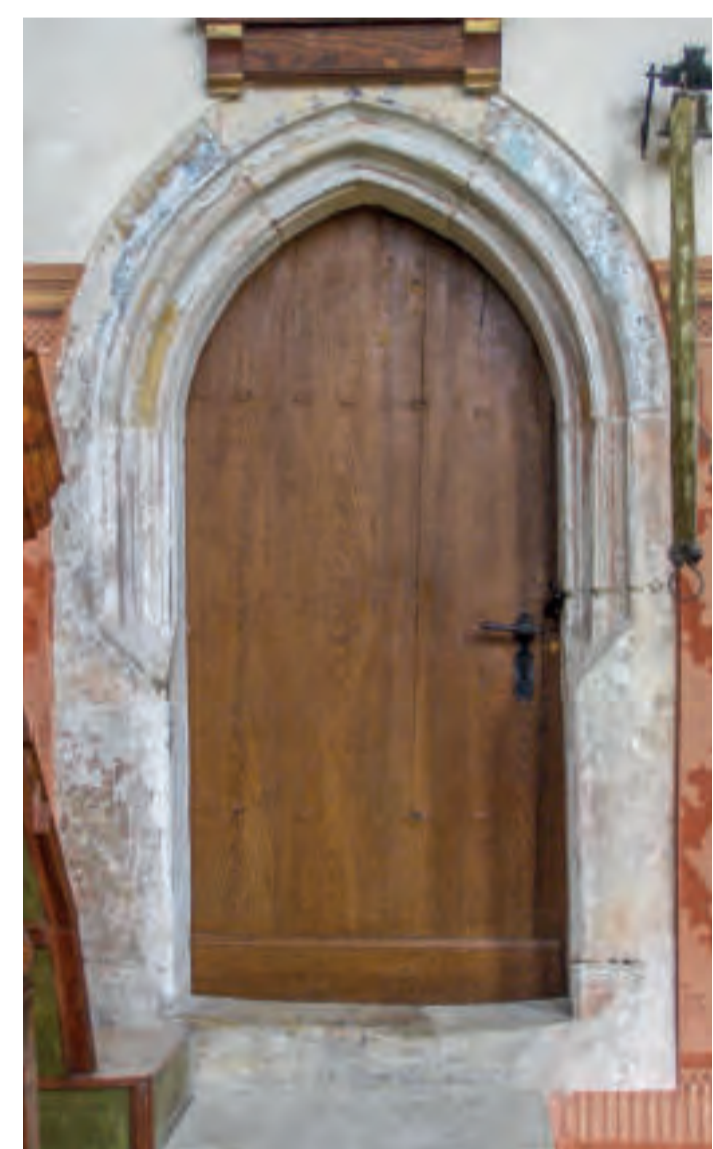
Libčevy, čelní pohled od jihu na portál vedoucí z presbytáře do sakristie. Foto: Jan Koloc, 2009.

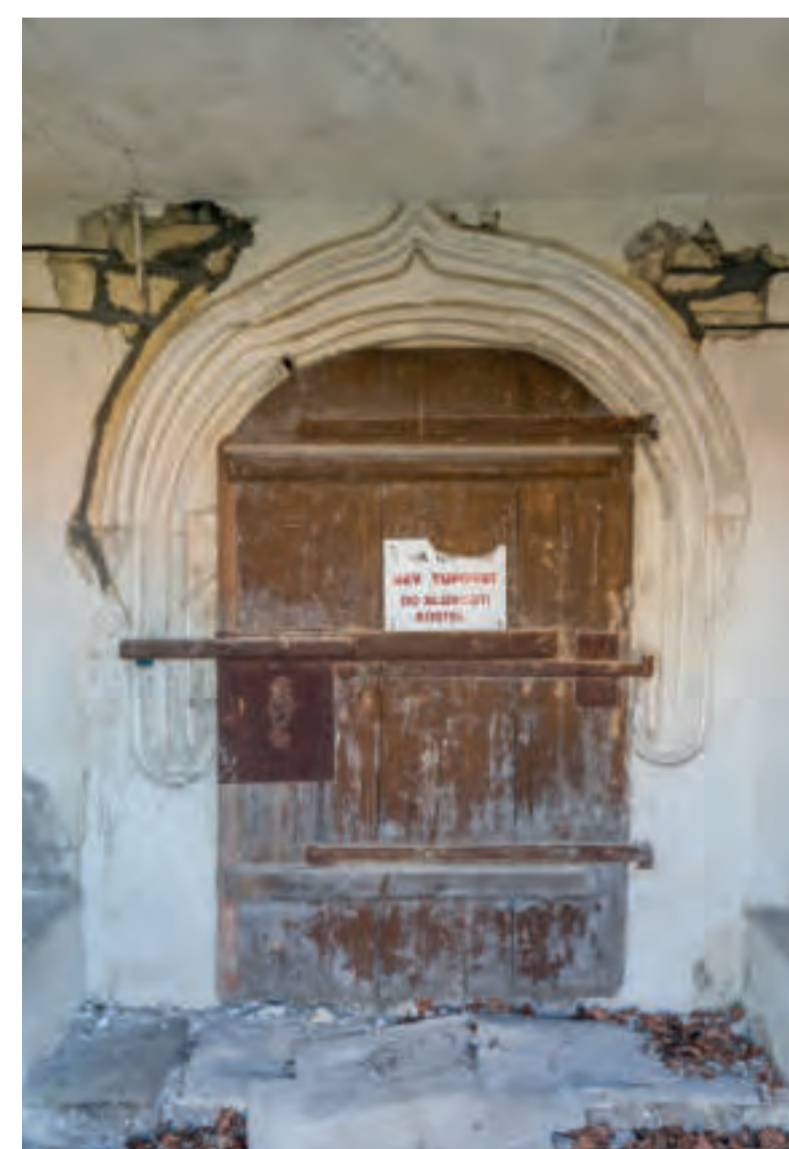
Rané, čelní pohled od severu z předsíně na severní portál. Foto: Marta Pavlíková, 2020.

Nejjednodušší a zároveň nejstarší dvojice románských vstupů pochází z kostela v Rané. Mají prostá pravouhla ostění portálů s obdélnými nikami a přímými překlady. Jedním je přístupné první patro věže z exteriéru a druhým se vstupovalo na pavlačovou část tribuny. Portály exteriérového vstupu do prvních pater věží kostelů v Libčevsi, Očihově a Vroutku mají již nad překlady půlkruhové tympanony. Ve Vroutku je portál opatřen navíc hlavou vousatého muže a poprvé se zde na Lounsku setkáváme se zajištěním dveří závorou.

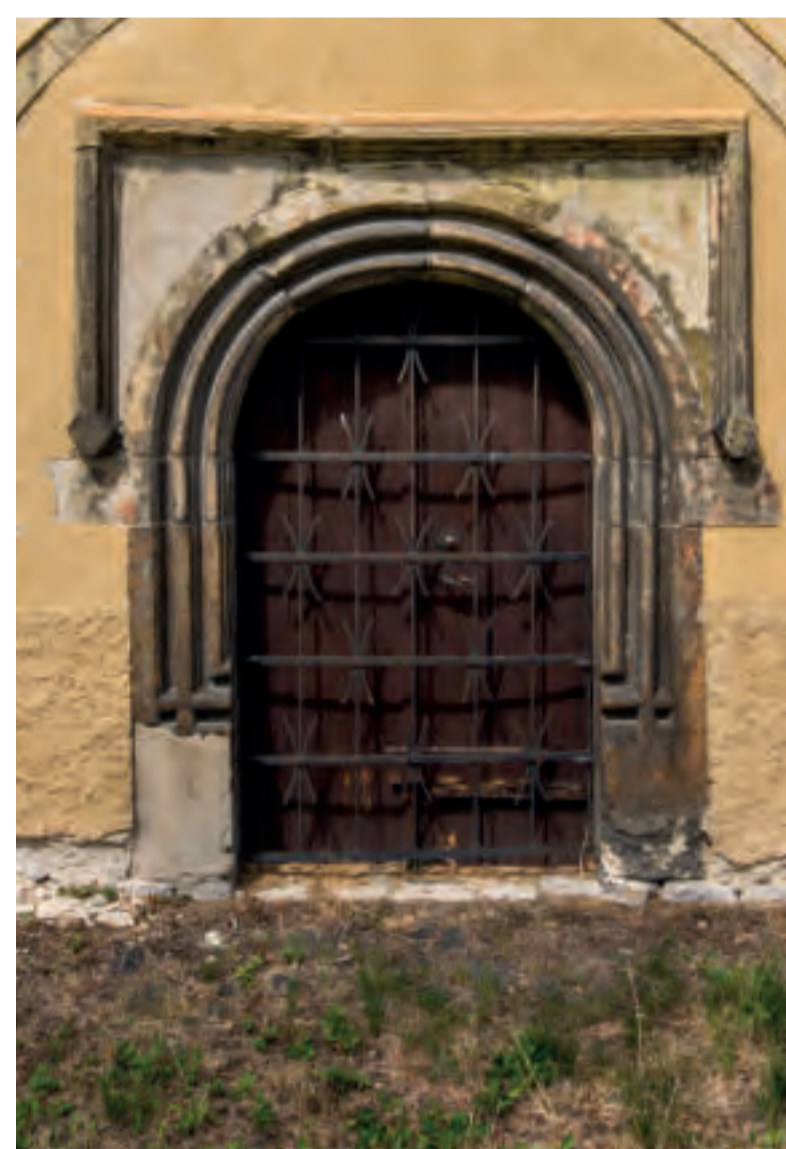
Břvaný, čelní pohled od jihu na jižní portál předsíně. Foto: Marta Pavlíková, 2019.

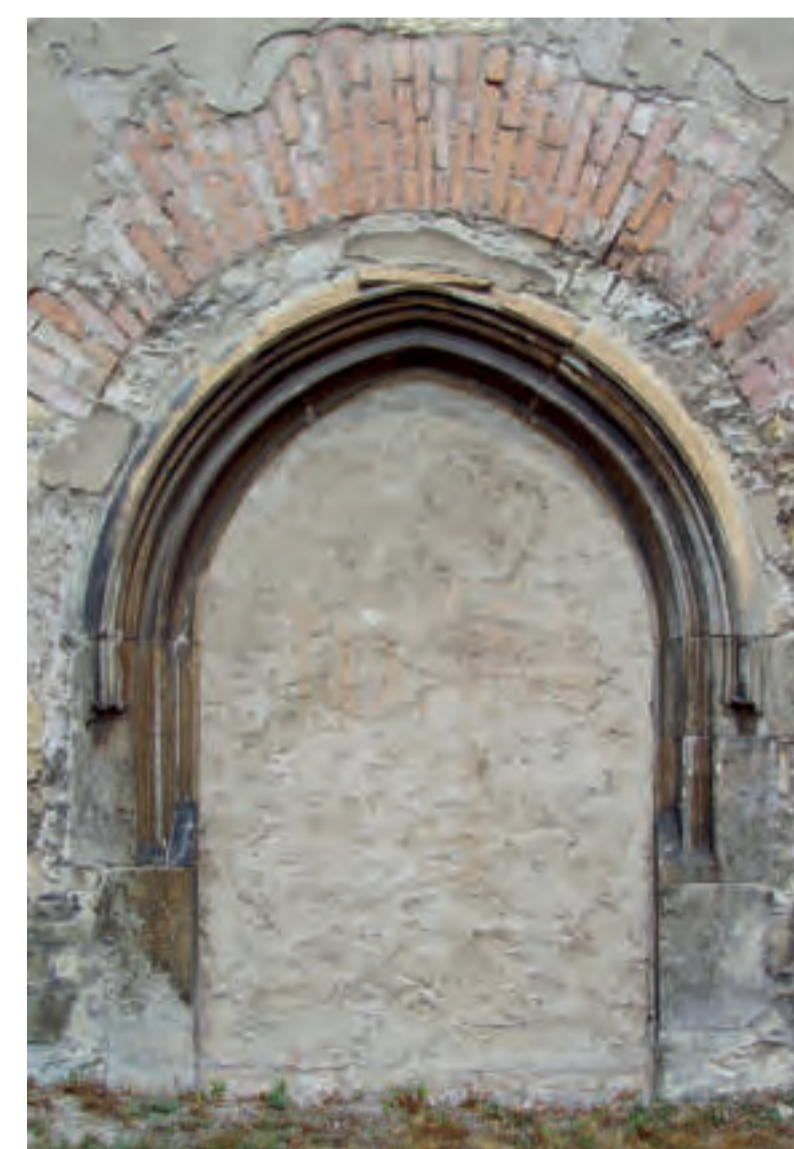
Dobroměřice, čelní pohled od jihu na jižní portál předsíně. Foto: Jaroslav Skopec, 2017.

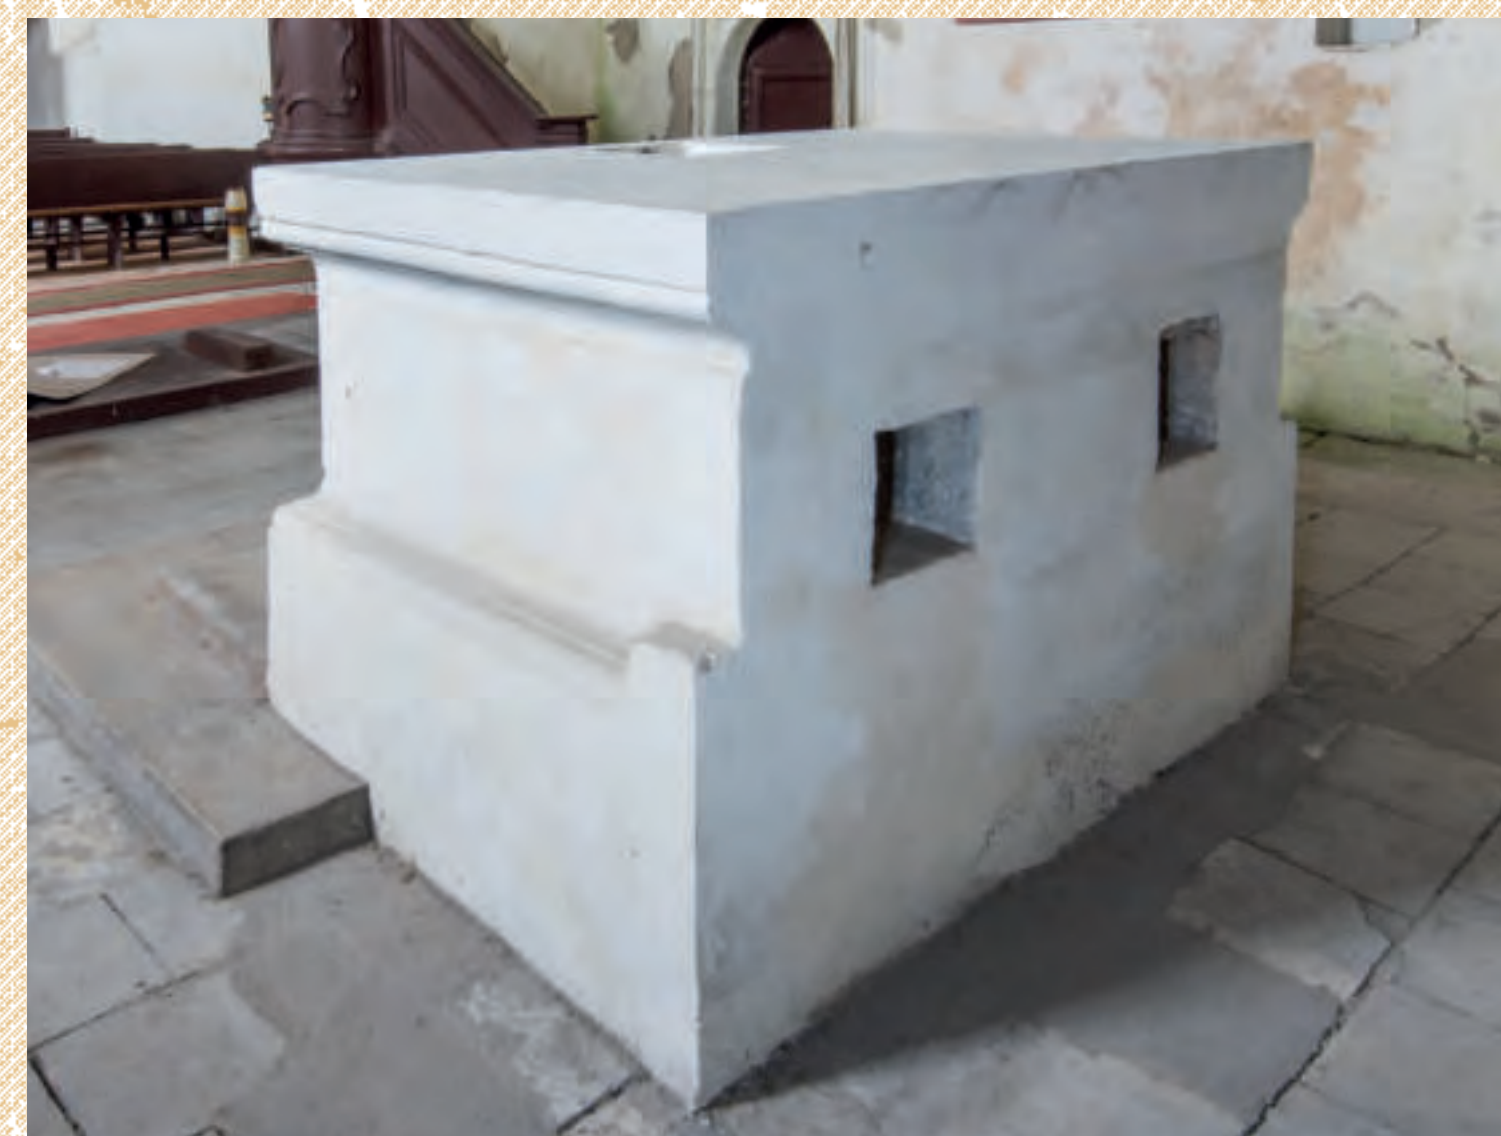
Nehasice, menza hlavního oltáře v pohledu od jihovýchodu. Foto: Marta Pavlíková, 2018.

Jsou to povětšinou prosté hmotné objekty stavěné na obdélném půdorysu, u nichž se na Lounsku architektonické formy soustřeďují pouze na sokly a římsové přesahy kamenné desky. I ty však bývají převážně jednoduchých tvarů. Ve všech dochovaných lounských případech jsou střední, nejhmotnější části menz hladké bez členění a na bocích mívají zhotovenu jednu či více obdélných nik.

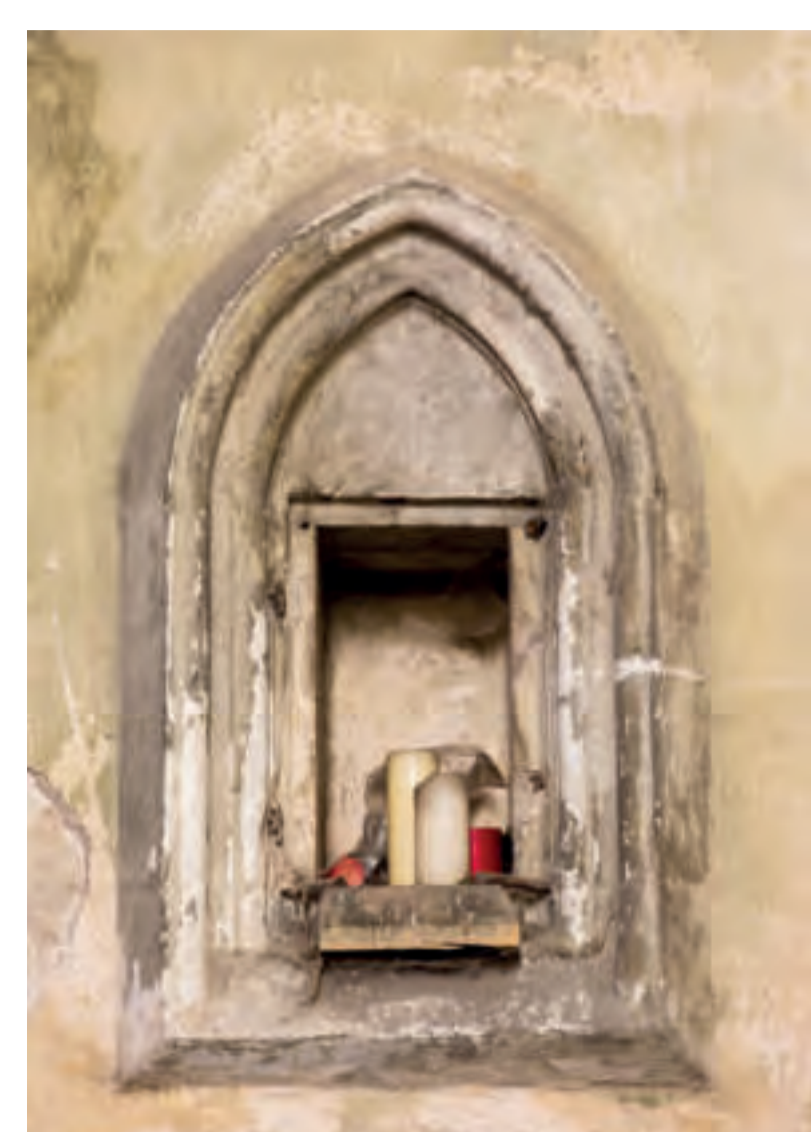
Počedčice, čelní pohled od jihu na sanktuárium. Foto: Marta Pavlíková, 2018.

Sanktuárium zpravidla představuje výklenek v severní zdi presbytáře, který je uzavíratelný plnými či mřížovými kovanými dvířky zaručujícími ochranu uložených liturgických nádob s eucharistií. Sanktuária mívají mnoho podob a ztvárnění, od prostých až po volně stojící věžové struktury, které však na Lounsku zastoupeny nejsou. Jednoduchá sanktuária představují výklenek rámovaný neprofilovaným kamenným ostěním majícím pouze obvodovou polodrážku. Kamenická práce zde byla zřejmě nahrazena malovanou iluzivní architekturou. Ostění jsou většinou profilovaná. Náročnost jejich pojednání na Lounsku kulminuje ve druhé polovině 14. století ve Slavětíně a Minicích, forma tamějších sanktuářů vyžívá bohatý repertoár architektonických prostředků.

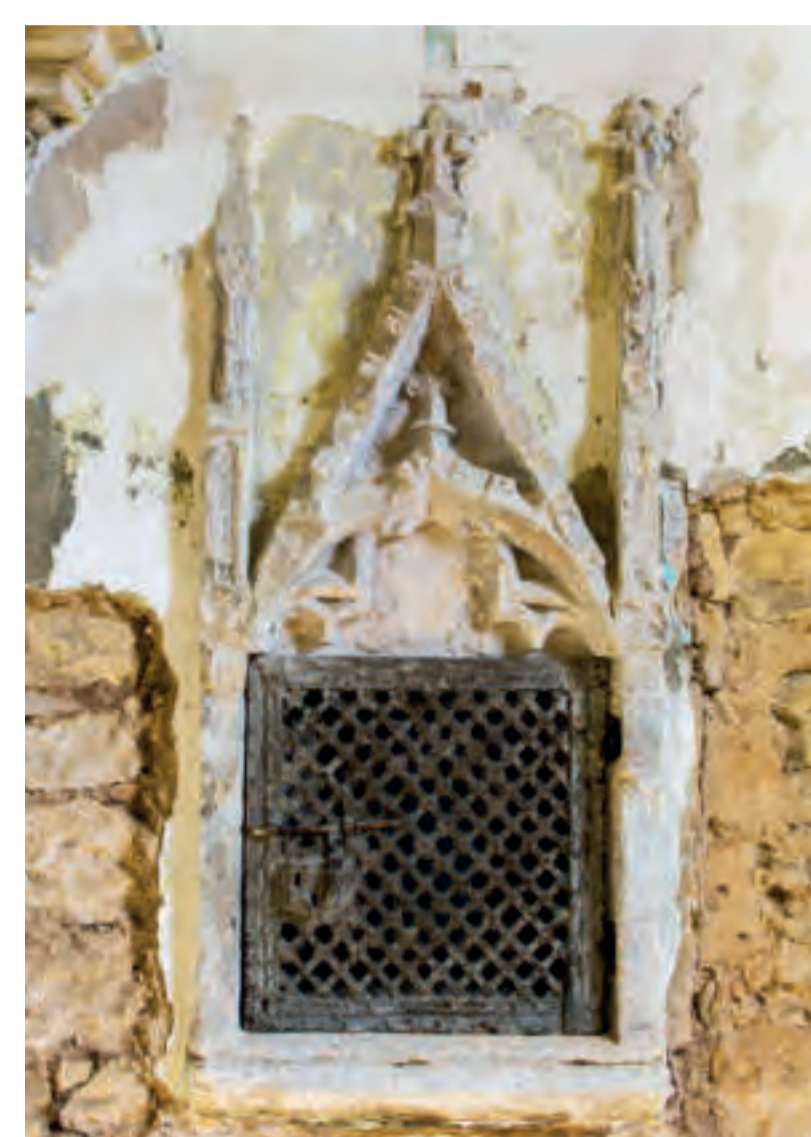
Bitovzeves, čelní pohled od jihu na sanktuárium. Foto: Marta Pavlíková, 2019.

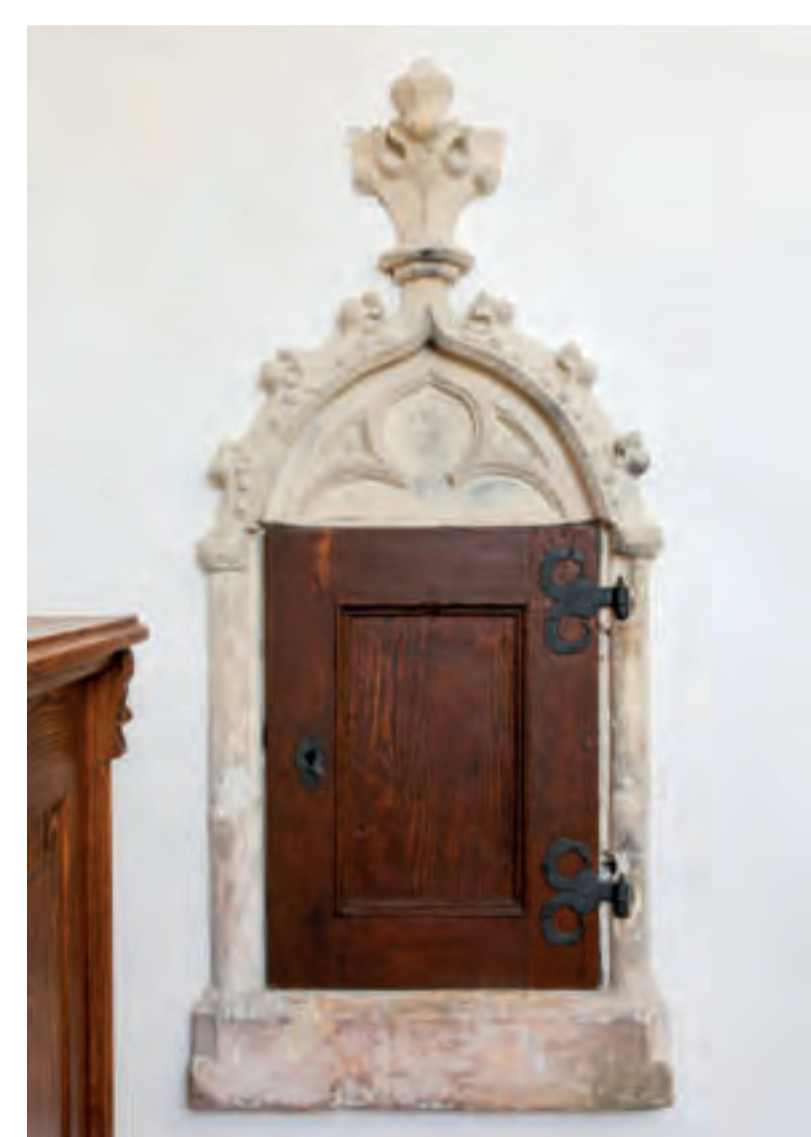
Smolnice, čelní pohled od jihu na sanktuárium osazené v sakristii. Foto: Kateřina Neumannová, 2015.

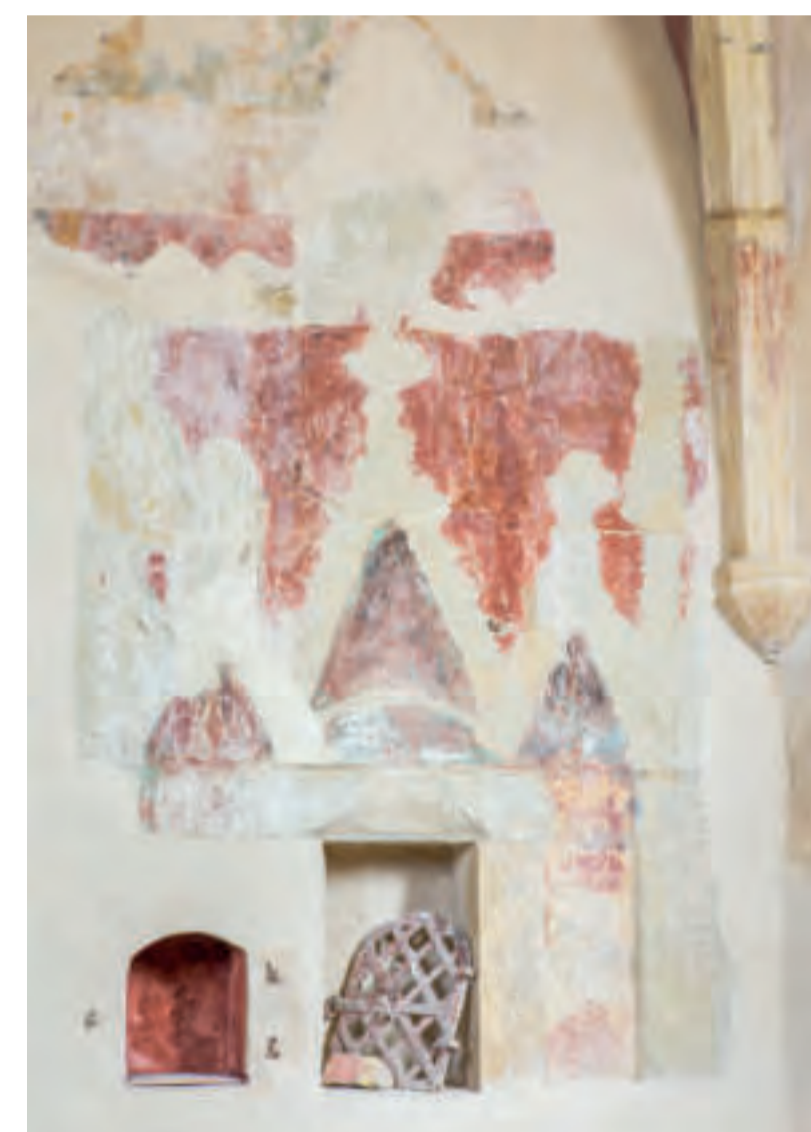
Minice, čelní pohled od jihu na dochovaný negativ sanktuária. Foto: Marta Pavlíková, 2020.

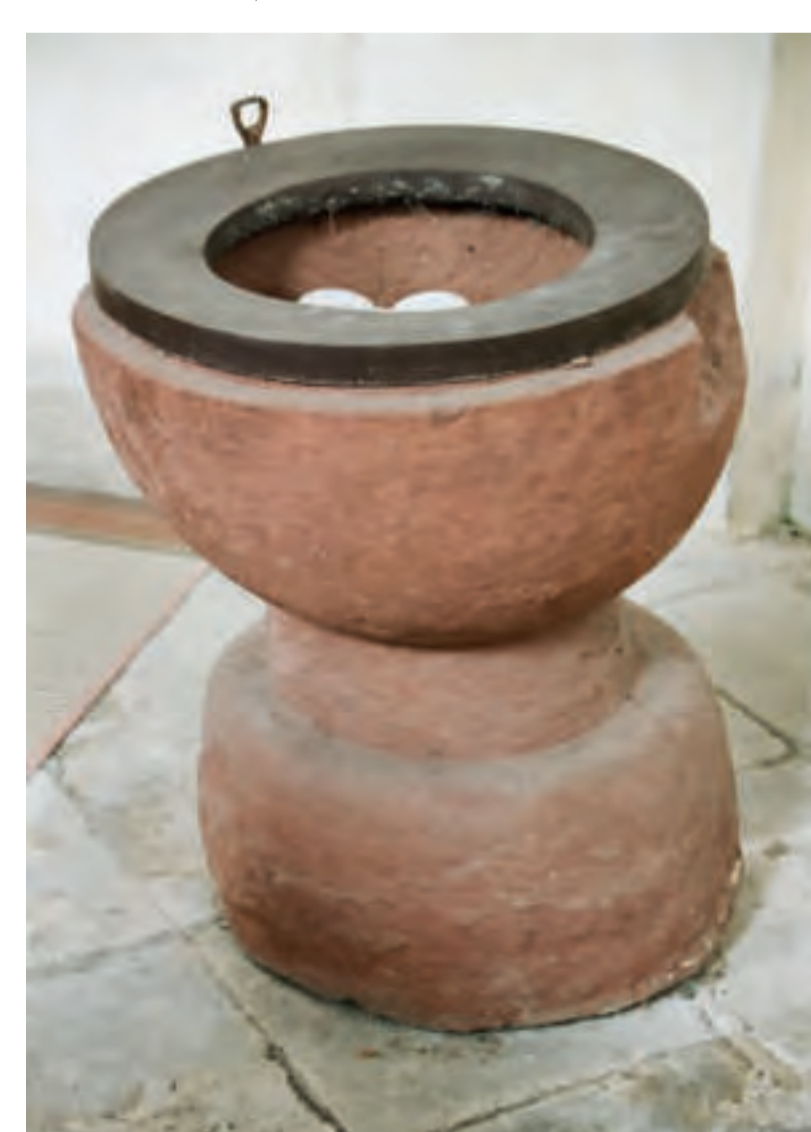
Blažim, křtitelnice barokní novostavby kostela v pohledu od severozápadu. Foto: Ludmila Škokanová, 2009.

Kamenné křtitelnice mají nejčastěji podobu kalicha lapidárních, ale i členitých tvarů doprovázených zdobnými prvky na plášti kupy. Další typy křtitelnic mají tvar číše či mísy. Mimo kamenných jsou užívané i křtitelnice kovové připomínající obrácený zvon.

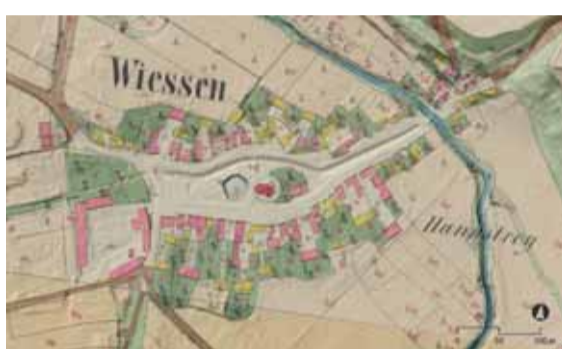
Průmětná analýza dat LLS a císařského otisku mapy stabilního katastru z roku 1843. Sestavil: Ondřej Malina, 2022. Zdroj: ČÚZK.

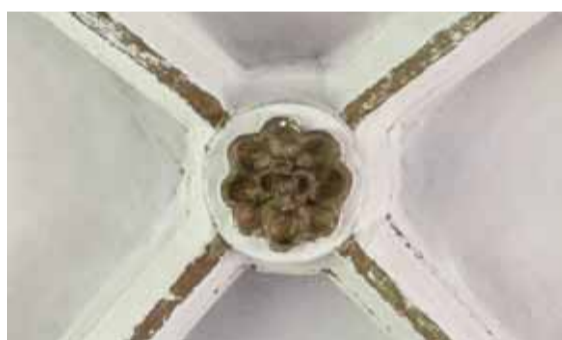
Detail svorníku klenby presbytáře. Foto: Kateřina Neumannová, 2016.

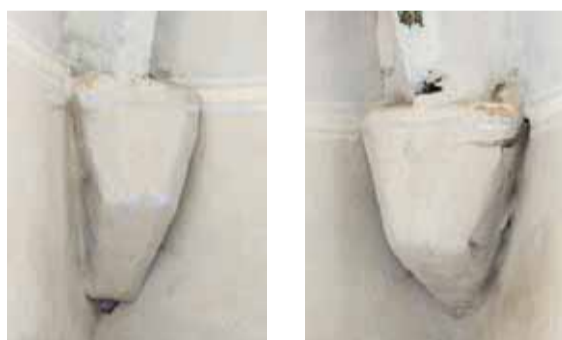
Detail severovýchodní konzoly klenby presbytáře. Foto: Kateřina Neumannová, 2016.

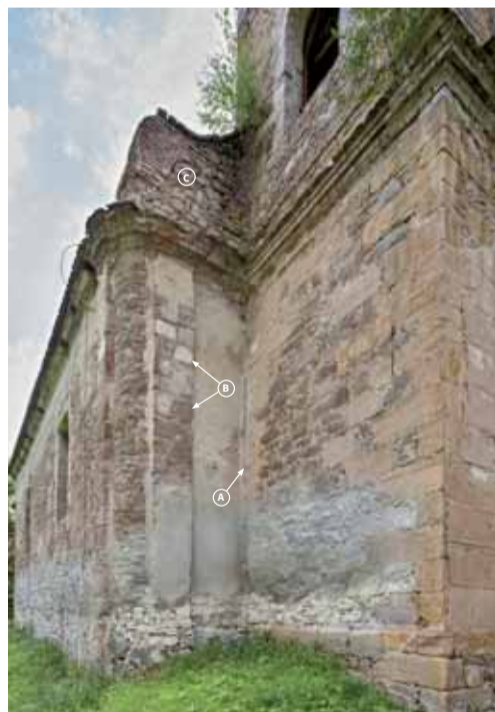
Pohled do severního koutu svíraného západní stěnou lodi a severní stěnou věže. A – dílek pilastru západního průčelí věže, který byl zakryt dodatečně přiloženou věží. B – středověké kvádry druhotně použité při prodloužení lodi v roce 1788. C – zachovaný fragment štítu z doby výstavby věže oddělený zřetelnou spárou od mladší úpravy patrné ze 30. let 19. století. Foto: Kateřina Neumannová, 2016.

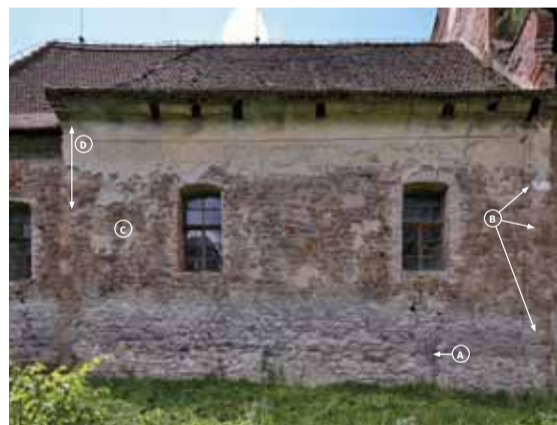
Čelní pohled na severní průčelí lodi. A – vertikální spára určující původní délku středověké lodi s dochovanými kvádry spodní partie nárožního armování. B – středověké kvádry druhotně použité při prodloužení lodi v roce 1788. C – zazděný okenní otvor pocházející z blíže neurčitelné doby před rozšířením lodi roku 1788. D – přezděné nároží související patrně s rozšířením lodi roku 1788. Foto: Kateřina Neumannová, 2016.

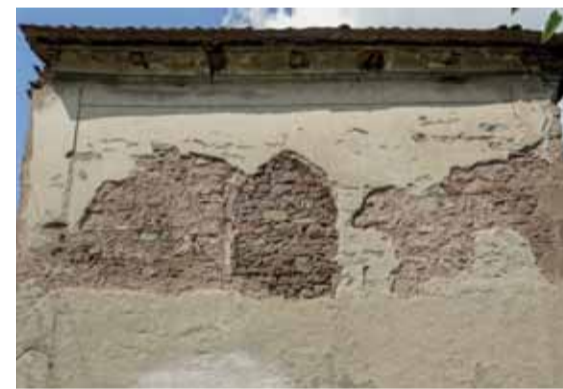
Pohled na východní průčelí presbytáře se zazděným středověkým okenním otvorem. Foto: Kateřina Neumannová, 2016.

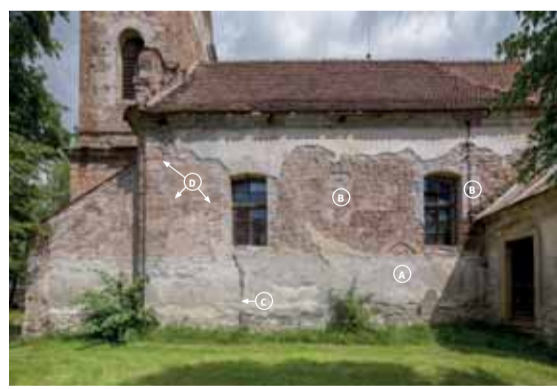
Čelní pohled na jižní průčelí lodi. A – středověký portál zazděný při rozšíření lodi roku 1788. B – dvojice středověkých okenních otvorů zazděných při rozšíření lodi a realizaci stávajících okenních otvorů roku 1788. C – vertikální spára určující původní délku středověké lodi s kvádry dochovanými v patě nárožního armování. D – středověké kvádry druhotně použité při prodloužení lodi v roce 1788. Foto: Kateřina Neumannová, 2016.

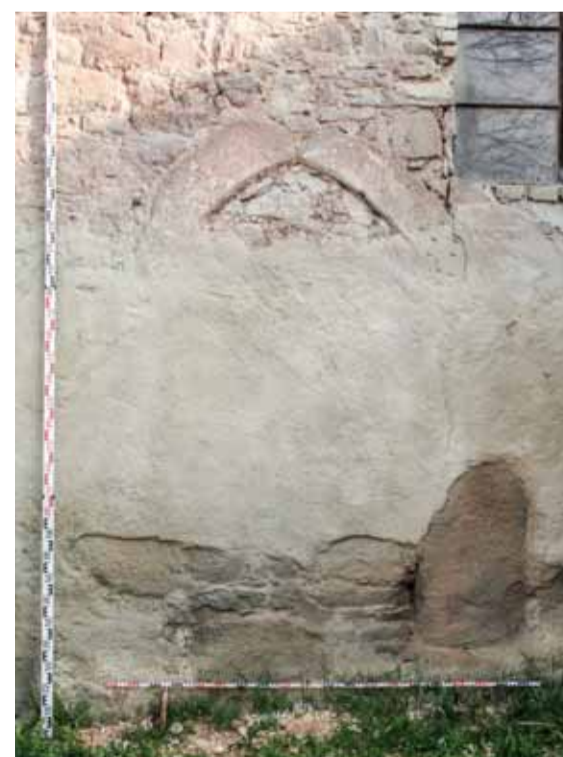
Detail zazděného středověkého portálu na jižní straně lodi. Foto: Jaroslav Skopec, 2014.

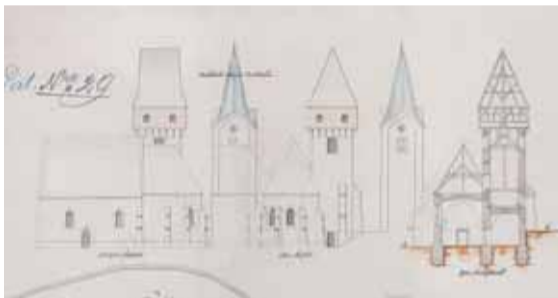
Výřez z plánu návrhu stavebních úprav z roku 1856. Zdroj: SOA v Třeboni, oddělení Třeboň, Velkostatek Pastoloprty, Bitozeves, návrh úprav kostela 1856, Citoliby, signováno Fr. Pabutzky, bez signatury.

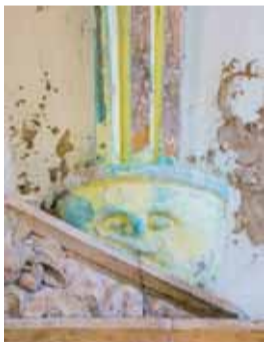
Detail jižní konzoly presbytáře. Foto: Marta Pavlíková, 2019.

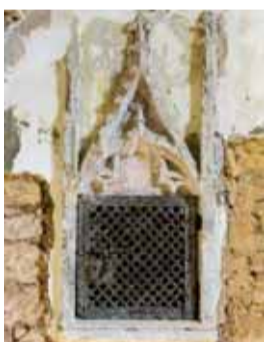
Čelní pohled od jihu na sanktuárium osazené v severní zdi presbytáře. Foto: Marta Pavlíková, 2019.

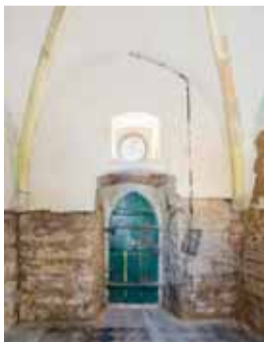
Interiér sakristie s pohledem k východu. Foto: Marta Pavlíková, 2019.

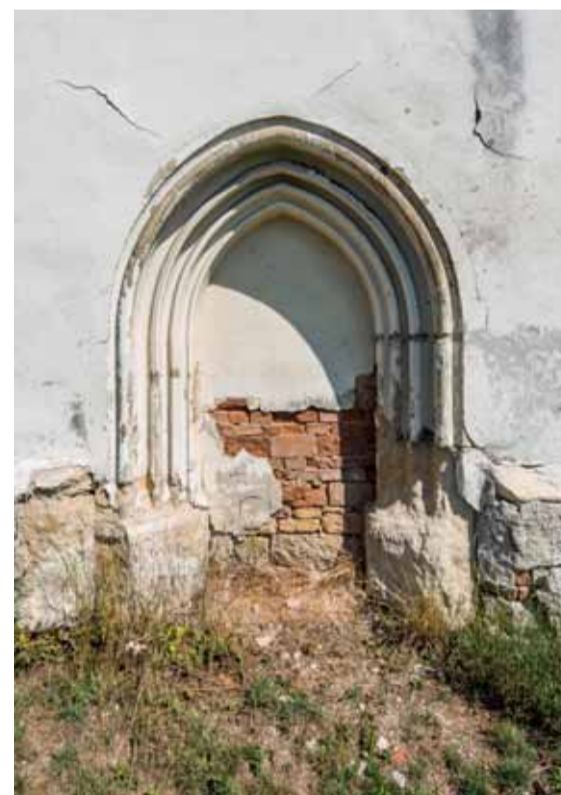
Čelní pohled od jihu na jižní portál lodi. Foto: Marta Pavlíková, 2019.

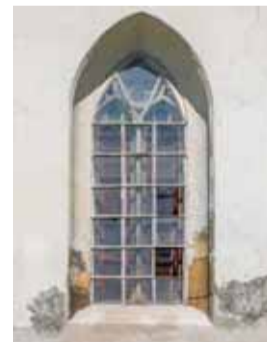
Čelní pohled od jihovýchodu na jihovýchodní okenní otvor zvěru presbytáře. Foto: Marta Pavlíková, 2019.
