Specializovaná mapa

Středověká venkovská sakrační architektura

Výstava společně s kritickým katalogem vznikla jako jeden z výstupů pětiletého výzkumného projektu NAKI II „Proměna středověkého venkovského kostela jako symbolu duchovní tradice a lokální identity“. Cílem projektu bylo zkoumat, poznat a definovat faktory, které vývoj středověkého venkovského kostela formovaly od jeho vzniku až po současnost, a interpretovat, jakým způsobem se na stavbě projevovaly. V rámci projektu byly zkoumány kostely v současných okresech Děčín, Ústí nad Labem, Litoměřice a Louny, přičemž s ohledem na předpokládaný objem získaných dat bylo zvoleno jejich zpracování do výsledné publikace a výstavy pouze pro okres Louny. Poznatky z lokalit zbylých okresů je plánováno publikovat v následujících letech. Ve snaze o komplexní postihnutí rozsáhlé problematiky byl výzkum lokalit zvolen jako interdisciplinární, zahrnující poznatky specialistů z různých oborů zabývajících se zkoumáním stavebního díla.

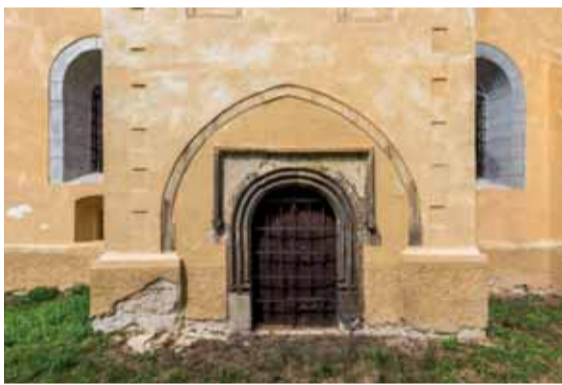
Vstupní portál předsíně v pohledu od jihu a detail značky na vrchním dílu jeho východní stěny. Foto: Marta Pavlíková, 2019.

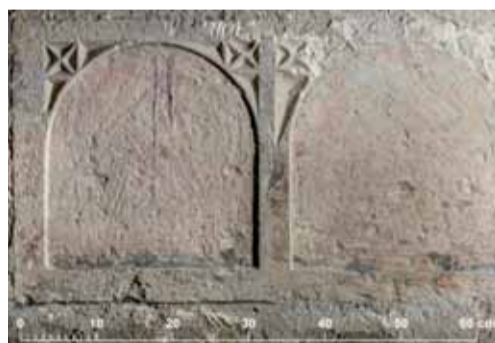
Fotoplán druhého zazděného kvádrů s lichými arkádami v severní špaletě západního okenního otvoru třetího patra věže. Tvorba fotoplánu: Jaroslav Skopec, 2019.

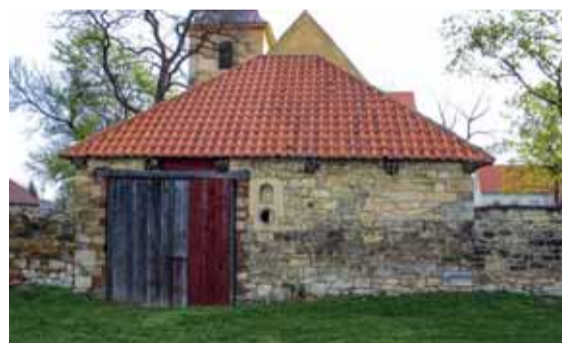
Západní průčelí márnice v pohledu od západu a detail značky na kvádrů jihozápadního nároží. Foto: Jaroslav Skopec, 2015.

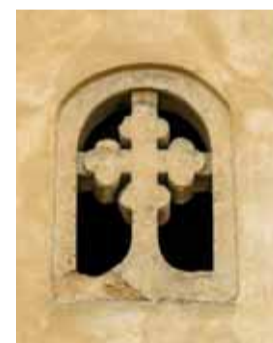
Severní okenní otvor prvního patra věže v pohledu od severu. Foto: Jaroslav Skopec, 2015.

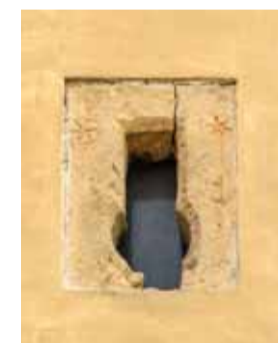
Jižní okenní otvor ve tvaru klíčové střížky západního štítu lodi v pohledu od západu. Foto: Jaroslav Skopec, 2015.

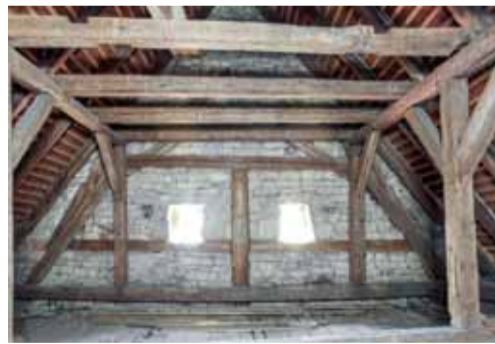
Průhled krovem k západu. Ve štítě je zazděna konstrukce krovu, jehož trámy byly dendrochronologicky datovány do roku 1550. Foto: Jaroslav Skopec, 2019.

V roce 1703 byl za Schwarzenbergů realizován stávající kůr a zřízeno exteriérové schodiště do věže. Roku 1720 bylo dřevěné zvonové patro věže nahrazeno patrem zděným a v roce 1782 do něho byla vložena zvonová stolice. Roku 1856 získaly Břvany farní status a následně byl na konci 50. let vystavěn nový krov a na počátku 60. let rozšířen hřbitov do současné podoby.

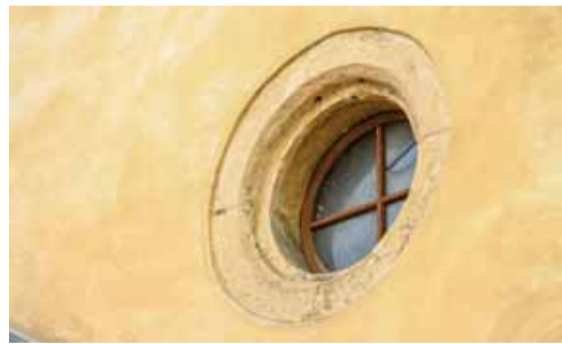
Severní kruhový okenní otvor kruchty v pohledu od severozápadu. Foto: Jaroslav Skopec, 2015.

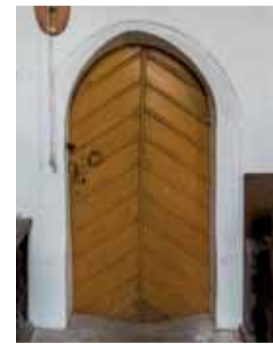
Portál do sakristie v pohledu od jihu. Foto: Marta Pavlíková, 2019.

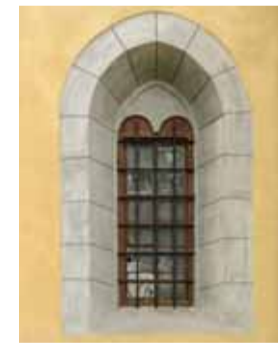
Západní okenní otvor jižní strany lodi v pohledu od jihu. Foto: Jaroslav Skopec, 2019.

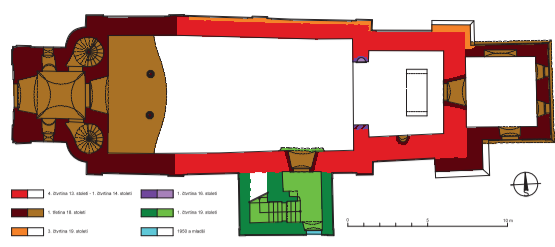
Půdorys na úrovni přízemí věže s vyhodnocením stavebního vývoje. Zaměření: Jaroslav Skopec a Tomáš Brož, 2012–2020; vyhodnocení: Jaroslav Skopec, 2021.

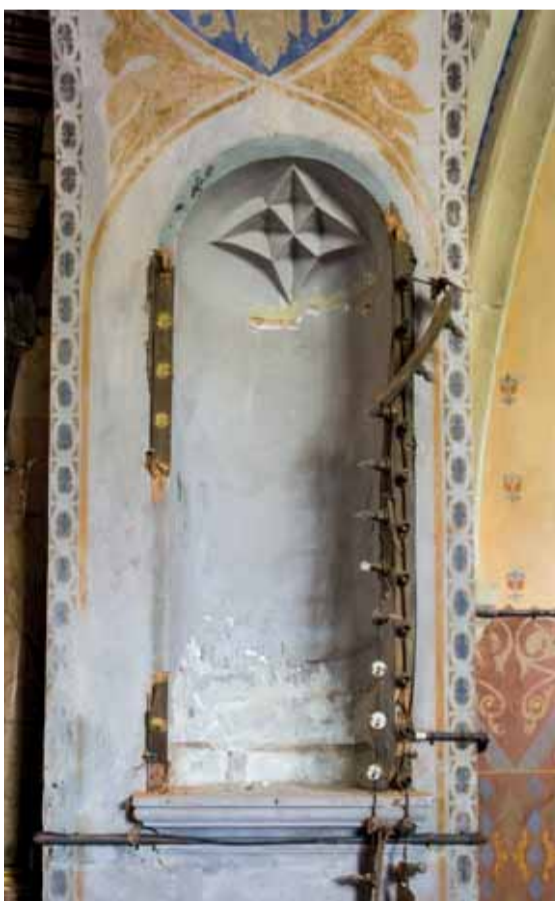
Nika v jižní stojce vítězného oblouku v pohledu od jihu. Foto: Marta Pavlíková, 2019.

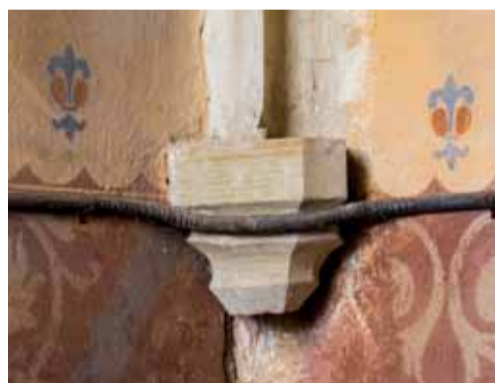
Detail severozápadní konzoly presbytáře. Foto: Marta Pavlíková, 2019.

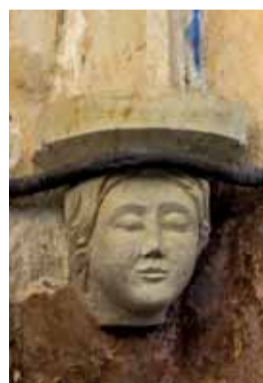
Detail severovýchodní konzoly presbytáře. Foto: Marta Pavlíková, 2019.

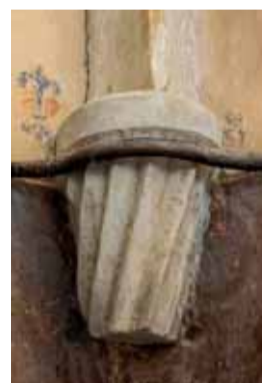
Detail jihovýchodní konzoly presbytáře. Foto: Marta Pavlíková, 2019.

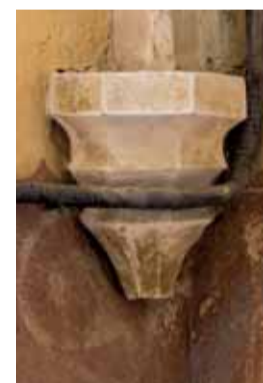
Detail jihozápadní konzoly presbytáře. Foto: Marta Pavlíková, 2019.

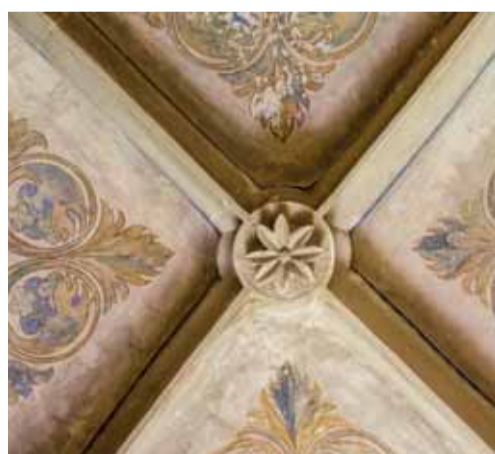
Detail vrcholu klenby presbytáře se svorníkem. Foto: Marta Pavlíková, 2019.

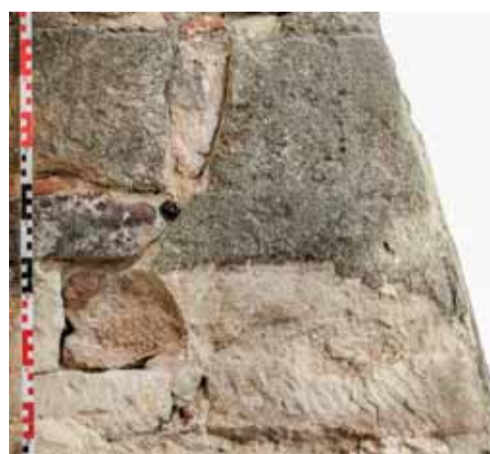
Fotoplán části dílu středověkého okenního ostění druhotně využitého jako zdicí materiál jihovýchodního opěrného pilíře presbytáře. Zaměření a kresba: Jaroslav Skopec, 2020.

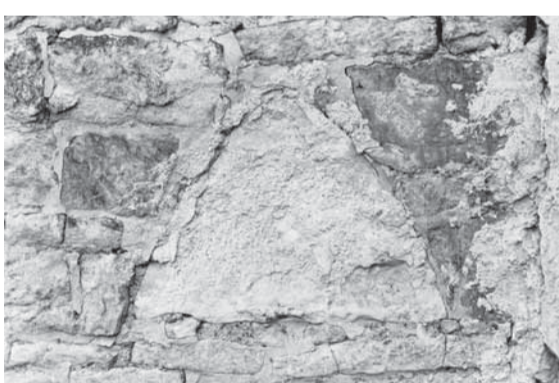
Vyobrazení trojúhelného kvádrů od Bohumila Lůžka z roku 1935. Zdroj: SOKA Louny, Archiv obce Černčice, inv. č. 49 Pamětní kniha obce Černčice 1927–1945, s. 234.

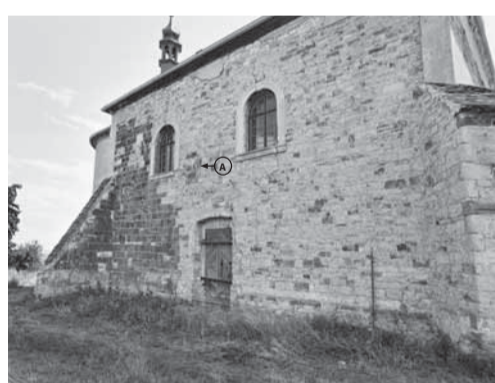
Severní průčelí lodi v pohledu od severozápadu na snímku z roku 2006. Na fotografii je patrný zřetelný předěl mezi obvodovým zděvem skládaným z opakových kvádrů a pískovcových kvádrů, rozdílná podoba a výše jejich soklů. A – V zazděnce částečně dochované pískovcové ostění drobnějšího obdélného okenního otvoru. Zdroj: NPÚ ÚOP v Ústí n. L., Sběrka negativů, sign. 179530.

Nejstarším jádrem kostela je věž společně s částí přilehlého jižního a protilehlého severního zdiva lodi. Zdivo s kvádřovým lícem a charakter bezžeberné křížové klenby přízemí dokládají pozdně románský původ věže, která je zcela atypicky situovaná při jihozápadním nároží lodi. První patro věže bylo přístupné z exteriéru a zřejmě náleželo tribuně otevřené do lodi širokým půlkruhovým otvorem. Věž ukončovala galerie se dvěma etážemi sdružených půlkruhových okenních otvorů. Za románský lze snad považovat také fragment většího trojúhelného kvádrů s jednou zaoblenou stranou interpretovaný jako část tympanonu zazděného do lince severozápadního opěráku lodi. Zbylé obvodové zdivo lodi pochází až z 16. století, není však vyloučeno, že stojí na základech lodi románské, jejíž půdorys by byl shodný s půdorysem lodi blízkého románského kostela v Lenešicích.

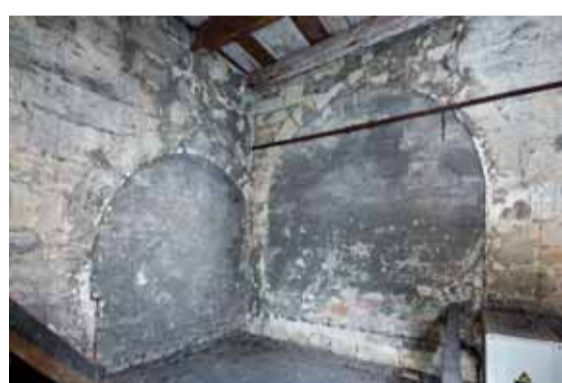
Interiér prvního patra věže s pohledem k severovýchodnímu koutu. Menší nika nalevo směřovala do interiéru lodi, pravá nika představovala výklenek ve zdi s ne zcela jednoznačným určením. Foto: Marta Pavlíková, 2018.

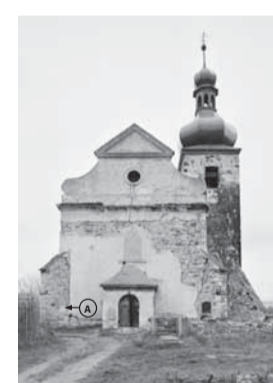
Západní průčelí kostela s částečně odhalenou strukturou zdiva lodi a jejich opěrných pilířů na snímku z roku 2001. A – Umístění trojúhelného kvádrů se zaoblenou stranou. Zdroj: NPÚ ÚOP v Ústí n. L., Sběrka negativů, sign. 143149.

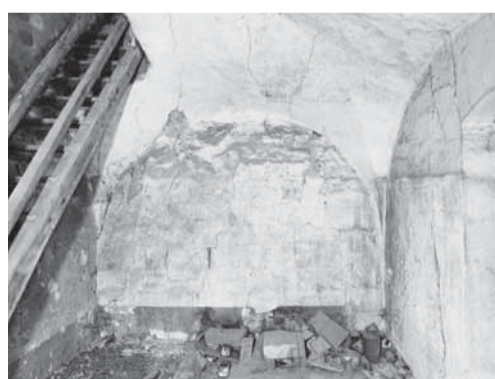
Interiér přízemí věže s románskou křížovou klenbou s pohledem k západu na snímku z roku 2001. Zdroj: NPÚ ÚOP v Ústí n. L., Sběrka negativů, sign. 143136

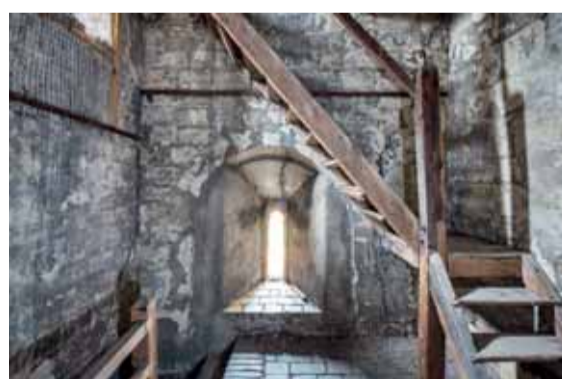
Západní strana prvního patra věže s nikou exteriérového vstupu opatřené zazdívkou, v níž je otevřen okenní otvor. Foto: Marta Pavlíková, 2018.

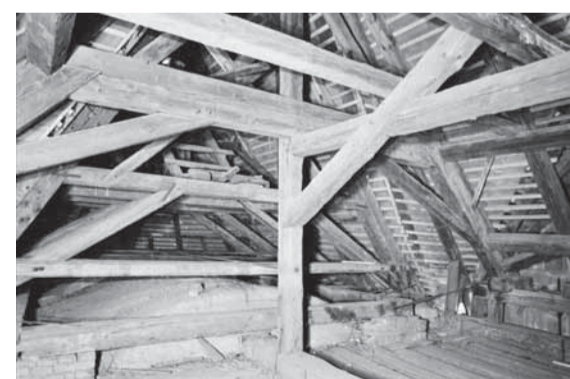
Východní plná příčná vazba krovu lodi a průhled do krovu nad presbytářem k jihovýchodu na snímku z roku 2001. Zdroj: NPÚ ÚOP v Ústí n. L., Sběrka negativů, sign. 143148.

V roce 1716 bylo upraveno poslední patro věže, do kterého byl zavěšen nový zvon. Zásadní však byla přestavba v 90. letech 18. století realizovaná Schwarzenbergy, kteří nechali vystavět současný presbytář se sakristií, patrně i západní předsíň, schodišťový přístavek věže a krovy nad lodí a presbytářem. Tím kostel získal svou současnou podobu ochuzenou pouze o schodišťový přístavek, který byl odstraněn na počátku 20. století v souvislosti s řešením statických poruch. Ty jsou postupně zaznamenávány již od poloviny 19. století a byly řešeny i při celkové opravě na konci prvního desetiletí 21. století.

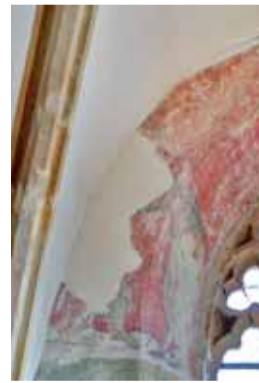
Detail kružby východního okenního otvoru gotického presbytáře v pohledu od západu. Foto: Kateřina Neumannová, 2016.

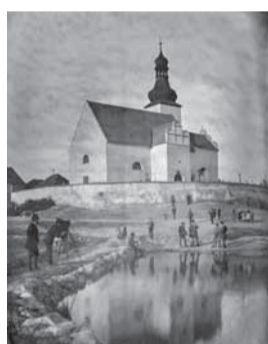
Kostel v pohledu od jihozápadu na fotografii z roku 1896. Na jižní straně lodi a presbytáře jsou doposud patrné termální otvory a na západě lodi obdélný vstup. Foto: Karel Goszler, Oblastní muzeum v Lounech, Sbirka historických fotografií.

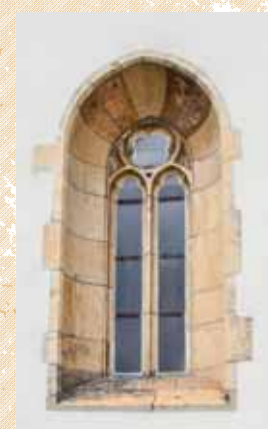
Čelní pohled od jihu na jihovýchodní okenní otvor lodi. Třinácti čtveřice dílů ostění zókulku a spodní díl levé západní stojky jsou středověkého původu. Foto: Jaroslav Skopec, 2020.

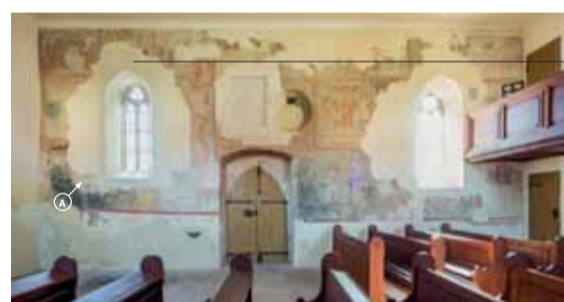
Čelní pohled od severu na jižní stěnu lodi. A – Pravoúhlé zalomení spodního pásu dokládající existenci středověkého bočního oltáře. Foto: Marta Pavlíková, 2018.

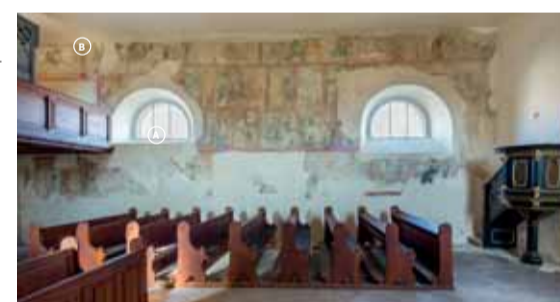
Čelní pohled od jihu na severní stěnu lodi. A – Šikmý pruh s červeným pásem vymezující prostor pro schodiště vedoucí na nedochovanou středověkou západní kruchtu. B – Široké pole fixující hloubku středověké kruchty. Foto: Marta Pavlíková, 2018.

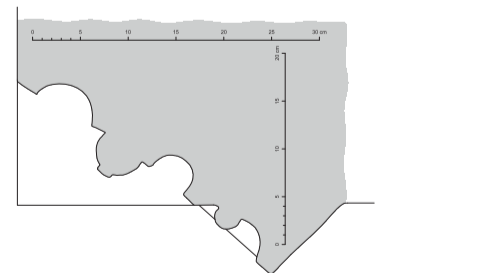
Profil východní stojky s lištou rámujiící archivoltu a horní část stojek jižního portálu patrové předsíň. Zaměření a kresba: Tomáš Braž, 2013.

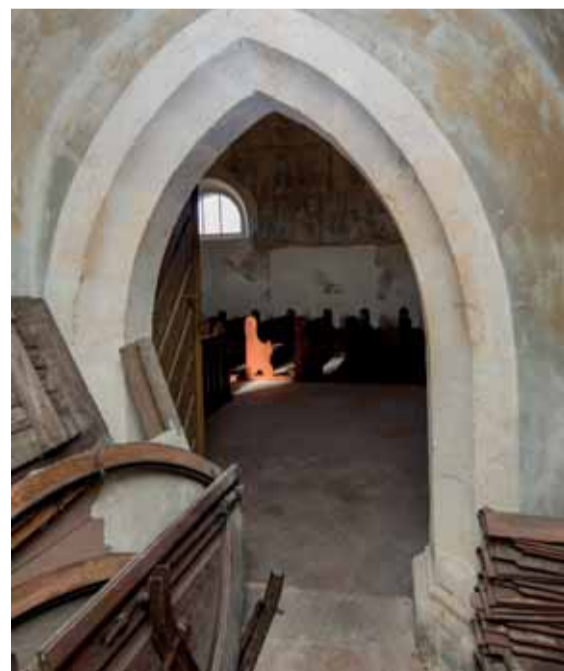
Čelní pohled od jihu z přízemí předsíňe na jižní portál lodi. Foto: Marta Pavlíková, 2018.

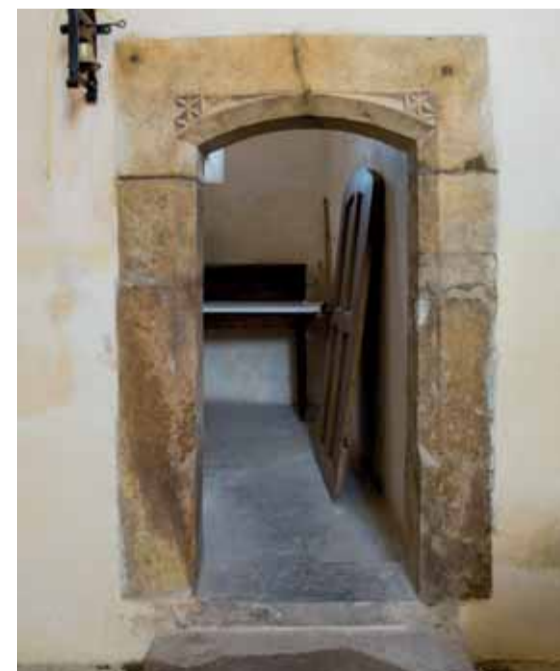
Čelní pohled od jihu na portál směřující z presbytáře do sakristie v přízemí věže. Foto: Marta Pavlíková, 2018.

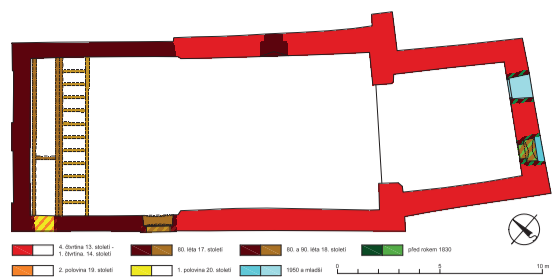
Půdorys na úrovni vstupních otvorů s vyhodnocením stavebního vývoje. Zaměření: Jaroslav Skopec, Tomáš Braž, Miroslav Nový, 2007–2019; vyhodnocení: Jaroslav Skopec, 2021.

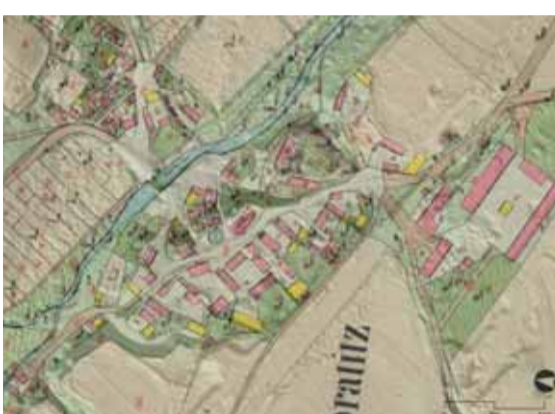
Průmětná analýza dat LLS a císařského otisku mapy stabilního katastru z roku 1843. Sestavil: Ondřej Malina, 2022. Zdroj: ČÚZK.

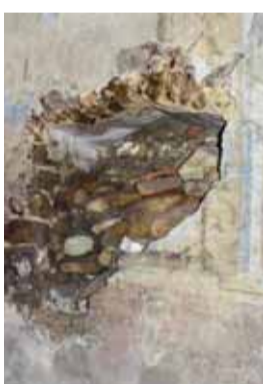
Detail části odhalené niky se střešovitým záklenkem severního středověkého vstupu lodí v pohledu od jihovýchodu. Foto: Lucie Radová, 2007.

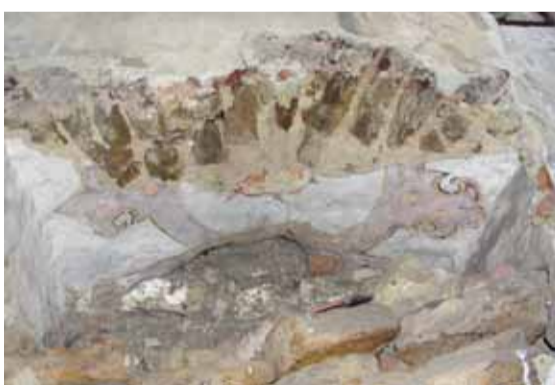
Detail malby na spodní straně střešovitého záklenku niky severního středověkého vstupu lodí. Foto: Lucie Radová, 2007.

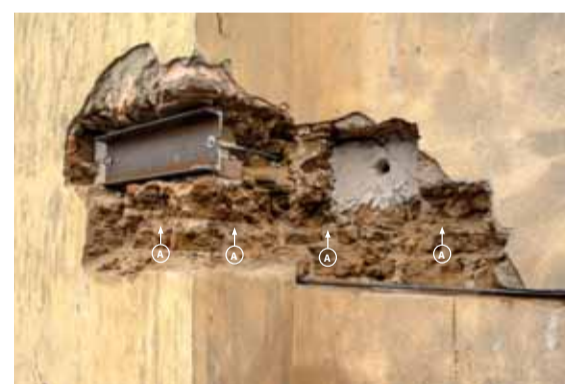
Detail jihovýchodního nároží lodí a přilehlého koutu svíraného s presbytářem. Ve struktuře zdí, která je shodná pro loď i presbytář, je patrná zarovnaná řada ukončená utaženou vrstvou malty, po jejímž zatvrdnutí na ni byla nanášena vrstva došl. A – Tato situace zřejmě vznikla po přerušení stavby a zároveň dokládá, že loď a presbytář byly stavěny v jedné etapě. Foto: Jaroslav Skopec, 2013.

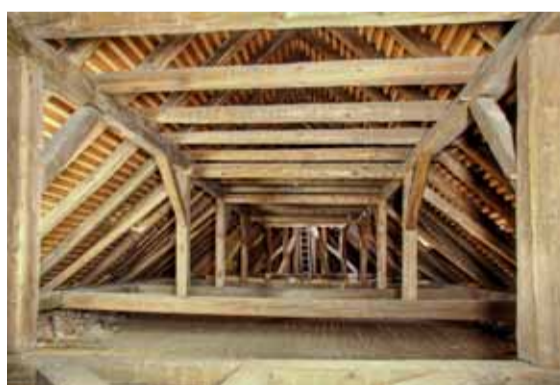
Průhled krovem nad lodí s pohledem k východu. Foto: Jaroslav Skopec, 2019.

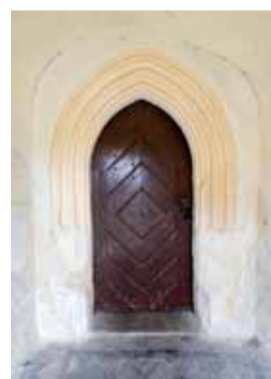
Čelní pohled od jihu z předsíně na jižní portál lodi. Foto: Marta Pavlíková, 2019.

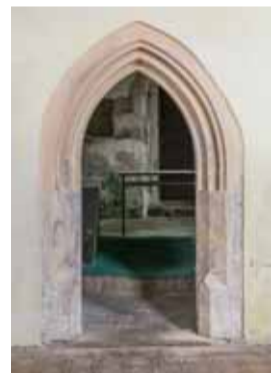
Čelní pohled od jihu na portál vedoucí do sakristie. Foto: Marta Pavlíková, 2019.

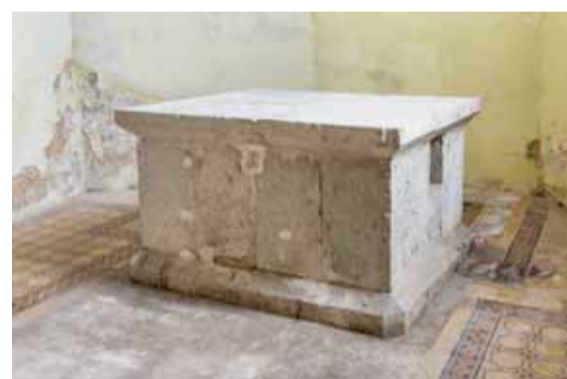
Menza hlavního oltáře v pohledu od jihozápadu. Foto: Marta Pavlíková, 2019.

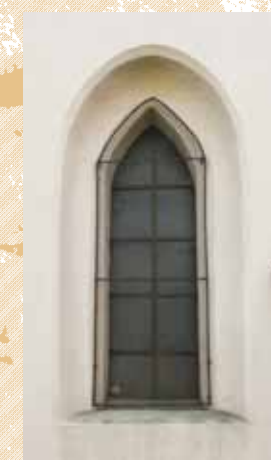
Čelní pohled od severovýchodu na severovýchodní okenní otvor presbytáře. Foto: Jaroslav Skopec, 2013.

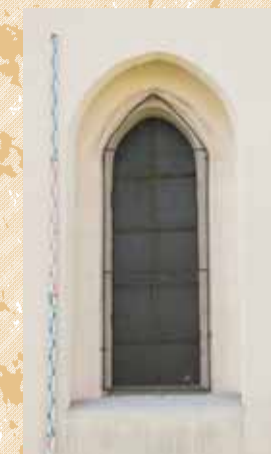
Čelní pohled od jihu na jižní okenní otvor presbytáře. Foto: Jaroslav Skopec, 2013.

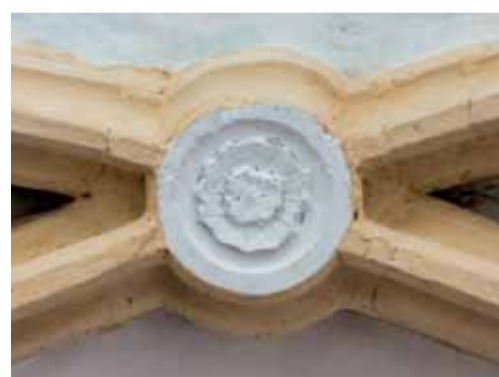
Detail svorníku obdélného pole klenby presbytáře. Foto: Marta Pavlíková, 2019.

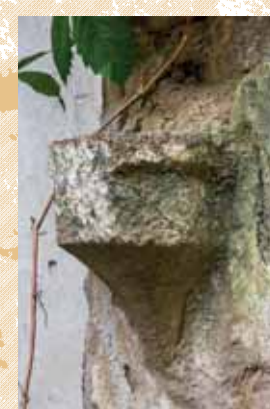
Detail konzoly presbytáře osazené ve východjihovýchodním koutě závěru presbytáře. Foto: Marta Pavlíková, 2019.

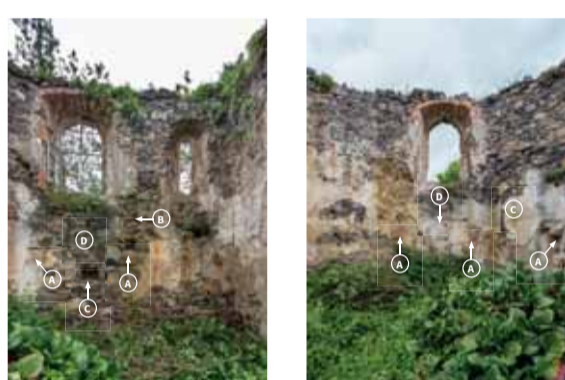
Jižní strana presbytáře v pohledu od severu. Foto: Marta Pavlíková, 2019.
 A – Odsekávané klenební konzoly.
 B – Zazděná drážka pro osazení žebra klenebního výběhu.
 C – Odkládací výklenek s výřevou.
 D – Zazděný okenní otvor (?).
 Severovýchodní strana presbytáře v pohledu od jihozápadu. Foto: Marta Pavlíková, 2019.
 A – Odsekávané klenební konzoly.
 B – Dochovaná východoseverovýchodní konzola.
 C – Zazděný severovýchodní hrotitý okenní otvor.
 D – Zazděný výklenek sanktuária.

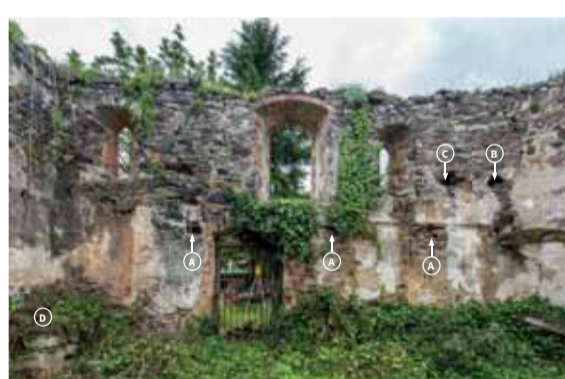
Jižní strana lodi v pohledu od severu. Foto: Marta Pavlíková, 2019.
 A – Kapsy pro zavazání trámů zaniklého jižního ramene kruchty.
 B – Kapsa pro zavazání trámů zábradlí kruchty a pod ní jeho otisk.
 C – Kapsa procházející celou tloušťkou zdi vážící se snad k prvotní kruchtě.
 D – Částečně dochovaná menza bočního oltáře.

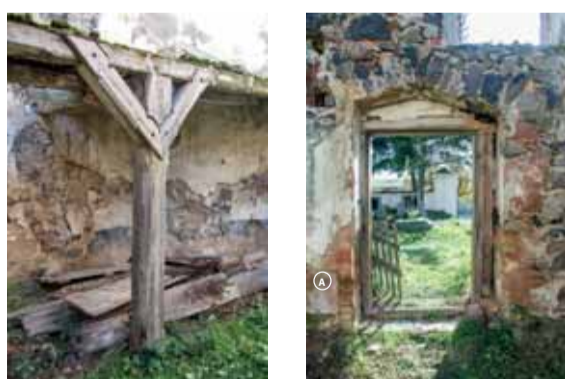
Detail dnes zaniklého sloupku s pásky, který vynášel čelo západního křídla kruchty dendrochronologicky datované do přelomu let 1608/1609. Foto: Lucie Radová, 2007.
 Čelní pohled od severu na niku jižního vstupu lodi. Foto: Lucie Radová, 2007.
 A – Kvádr armování východní hrany špalety niky, která byla jinak přezděna.

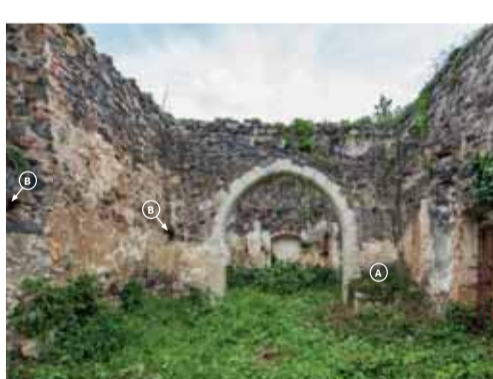
Interiér lodi v pohledu k východu. Foto: Marta Pavlíková, 2019.
 A – Částečně dochovaná menza bočního oltáře.
 B – kapsa pro zavazání trámů zaniklého severního ramene kruchty.

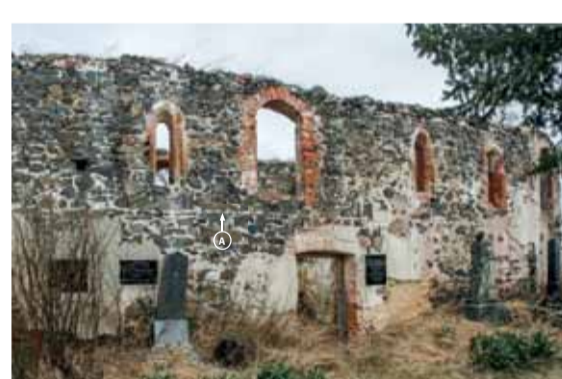
Jižní průčelí lodi v pohledu od jihozápadu. Foto: Jaroslav Skopec, 2012.
 A – Stavební spára.

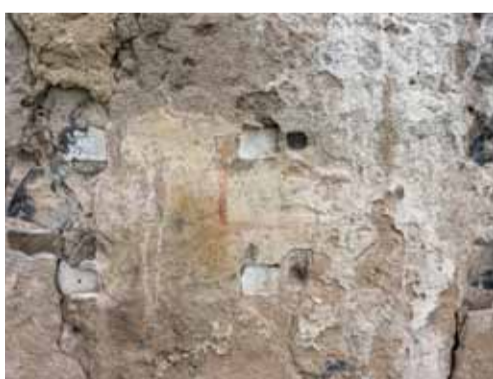
Detail starší povrchové úpravy při jihovýchodním náraží východního závěru kostela. Foto: Marta Pavlíková, 2019.

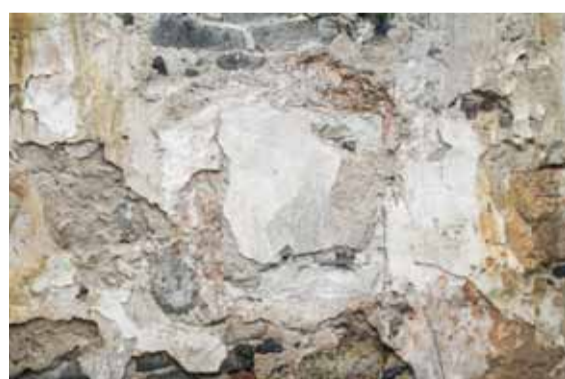
Čelní pohled od jihu na zazděné ostění sanktuária presbytáře. Foto: Jaroslav Skopec, 2012.

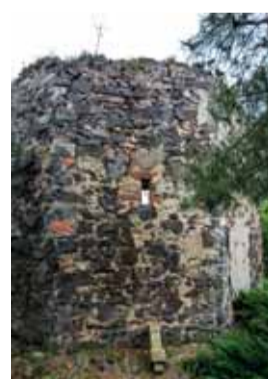
Západní zdivo kostela se šterbinovým okenním otvorem v pohledu od západu. Foto: Marta Pavlíková, 2019.

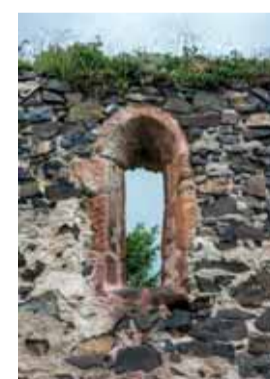
Detail středního gotického okenního otvoru jižní strany kostela. Foto: Marta Pavlíková, 2019.

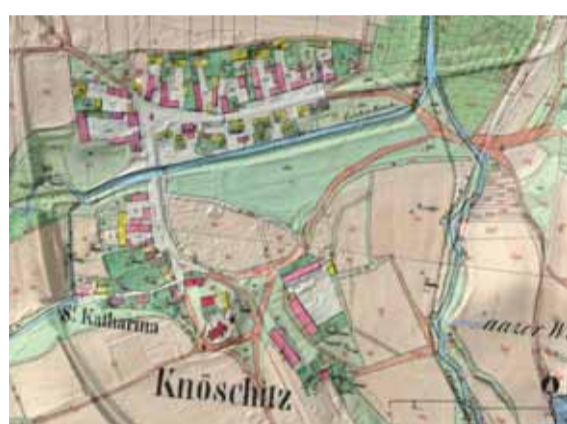
Průmětná analýza dat LLS a císařského otisku mapy stabilního katastru z roku 1843. Sestavil: Ondřej Malina, 2022. Zdroj: ČÚZK.

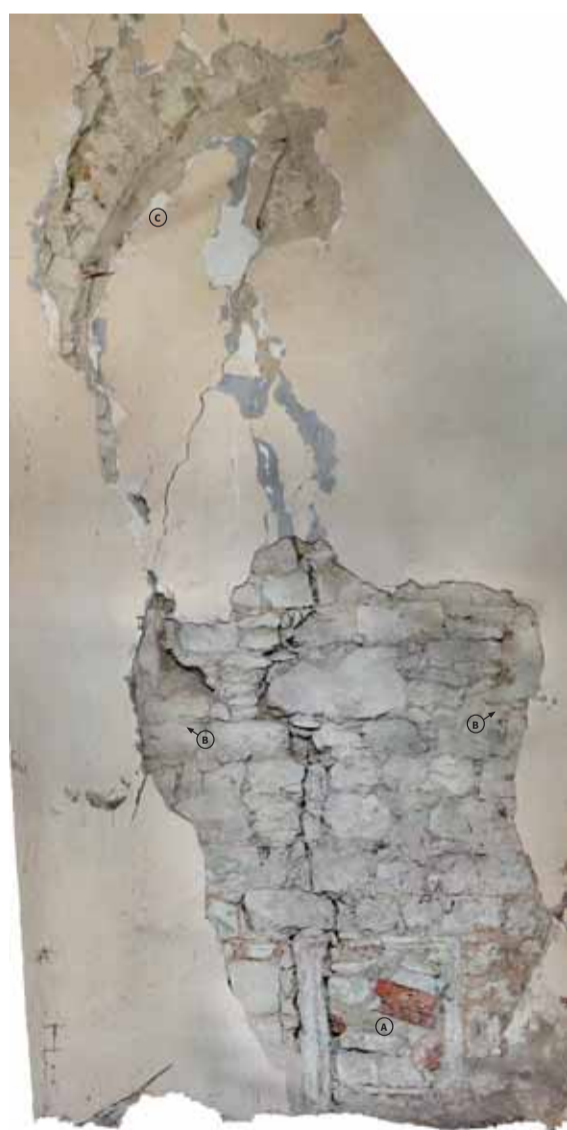
Výřez z fotoplánu jihovýchodní stěny závěru presbytáře. A – Ostění středověkého odkládacího výklenku. B – Dochované parapetní části ostění středověkého okenního otvoru. C – Část odhaleného záklenku mladšího okenního otvoru.

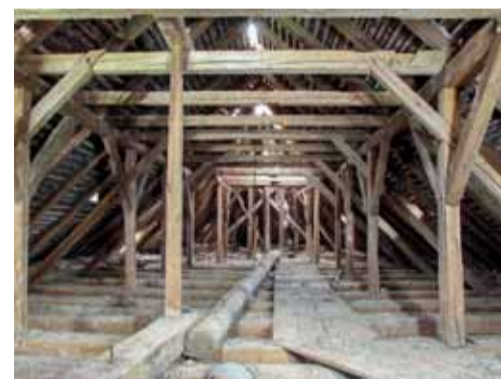
Průhled krovem lodi a presbytáře směrem k východu. Foto: Jaroslav Skopec, 2019.

Stejně jako ve století předchozím, se Kněžice vyznačovaly poměrně komplikovaným majetkoprávním vývojem. Pro stavební dějiny kostela jsou zásadní až 40. léta 16. století, kdy za Brikcího Štampacha ze Štampachu byl na kostele realizován krov se systémem stojatých stolic, z něhož se dochovaly v současné konstrukci druhotně užitě prvky. Z roku 1585 se v kostele dochovala křtitelnice a z roku 1623 epitaf Franze de Couriers.

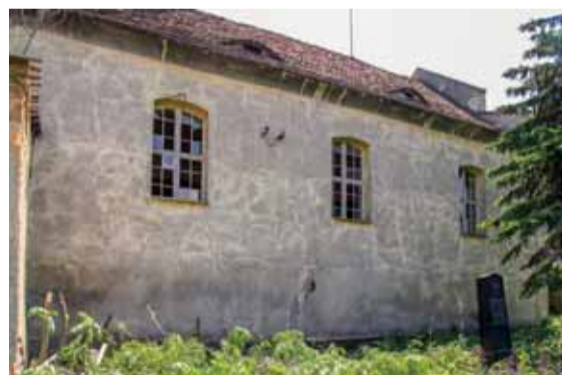
Severní průčelí lodi v pohledu od severovýchodu s patrným zazděným středověkým portálem v jeho středu. Foto: Jaroslav Skopec, 2019.

Po třicetileté válce byl bádanskými markrabaty v 80. letech 17. století poničený kostel obnovován, z této doby patrně pochází sakristie, úprava okenních otvorů, zrušení středověkého vstupu a jeho přeložení na západ. Během následujících staletí kostel procházel stavebními úpravami a údržbovými pracemi, které formovaly kostel do současné podoby. Mezi tyto úpravy patří zejména výstavba současného krovu v roce 1747, přičemž sanktusník pochází až z roku 1841 a v roce 1768 byl realizován nový kůr. Současná víceméně utilitární úprava fasád pochází z poslední úpravy v roce 1971, kdy byla odstraněna západní předsíň, která je prvně zmiňována již v roce 1760 a zachycena je na fotografiích z roku 1967.

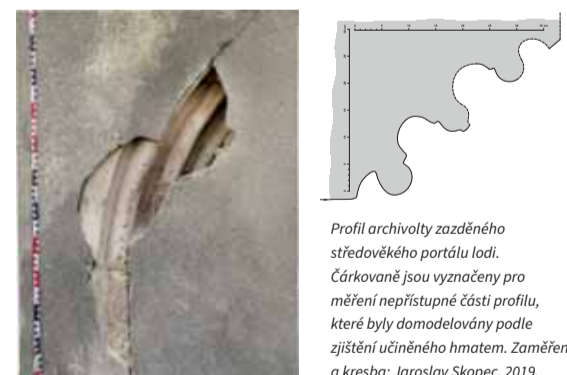
Detail profylace ostění zazděného středověkého portálu lodi. Foto: Jaroslav Skopec, 2019.

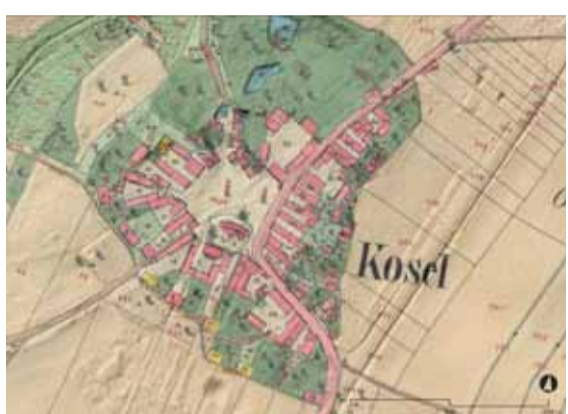
Průmětná analýza dat LLS a císařského otisku mapy stabilního katastru z roku 1843. Sestavil: Ondřej Malina, 2022. Zdroj: ČÚZK.

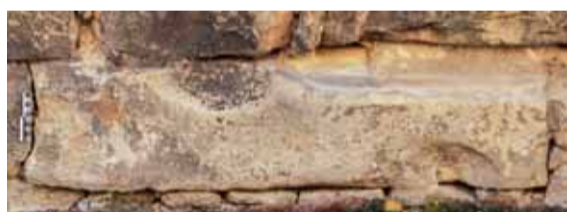
Díl stajky ostění portálu pozdně gotického charakteru, který je zazděný v ohradní zdi po jižní straně sakristie. Foto: Jaroslav Skopec, 2018.

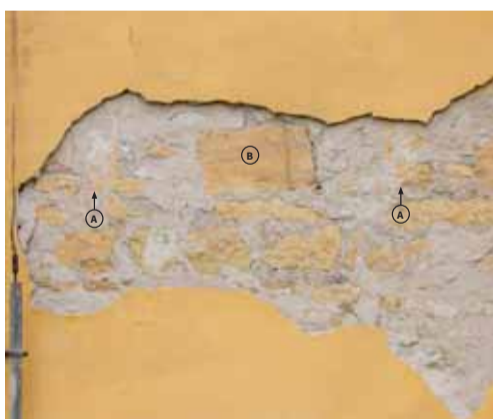
Detail odhalené části exteriérového zdiva východní strany závěru presbytáře. Foto: Marta Pavlíková, 2022.

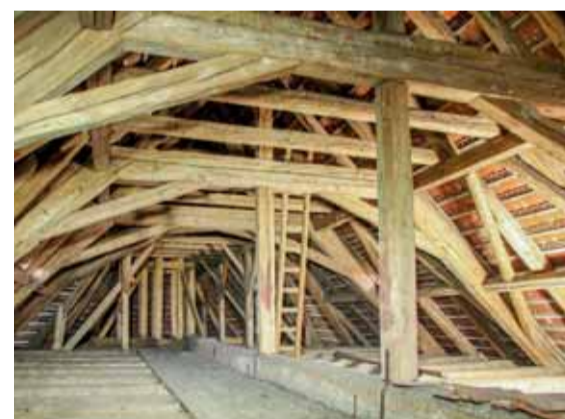
Průhled krovem lodí směrem k východu. Foto: Jaroslav Skopec, 2018. Prvky barokního krovu byly dendrochronologicky datovány do sezóny 1722/23. Na snímku je patrný průvlak, který společně se stropními trámy byl druhotně využit ze stropu dendrochronologicky datovaného do rozmezí let 1543 až 1545.

Snad ještě v pozdní gotice lze uvažovat o výstavbě jižní předsíně. Před polovinou 16. století pak byl nad lodí realizován nový krov s jednou, nebo dvěma úrovněmi hambalků, které ve spodní úrovni podepírala dvojité boční stojaté stolice, jejíž sloupky byly v příčném směru fixovány plátovanými šikmými vzpěrami. Vazné trámy byly zároveň trámy pohledového stropu s podélným průvlakem podpíraným uprostřed lodí sloupem. Konstrukce však zanikly a část prvků byla druhotně využita v barokním krovu. Nejpozději této době lze připisat i díl ostění, který byl druhotně použit jako stavební materiál ohradní zdi po jižní straně sakristie. Uvedená stavební aktivita na pomezí pozdní gotiky a renesance byla prováděna buď za vladyků z Tloskova, nebo za pražské metropolitní kapituly u sv. Víta.

Stavební úpravy kostela ze 17. století byly setřeny jeho přestavbou z 20. let 18. století. Ta zahrnovala výstavbu věže, nových krovů, kruchty, patrně sakristie a úpravu okenních otvorů. Barokní úpravou získal kostel svou konečnou podobu, která již v následujících třech staletích nedoznala podstatných změn.

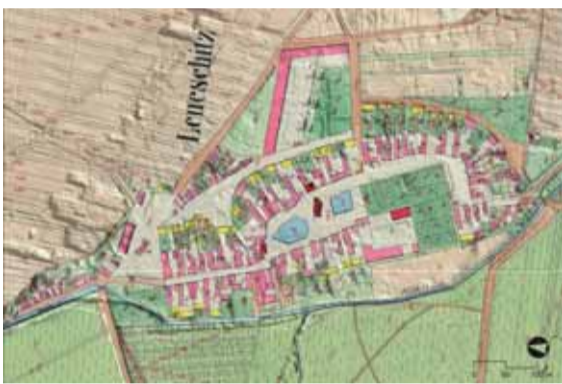
Průběh analýzy dat LLS a císařského otisku mapy stabilního katastru z roku 1843. Sestavil: Ondřej Malina, 2022. Zdroj: ČÚZK.

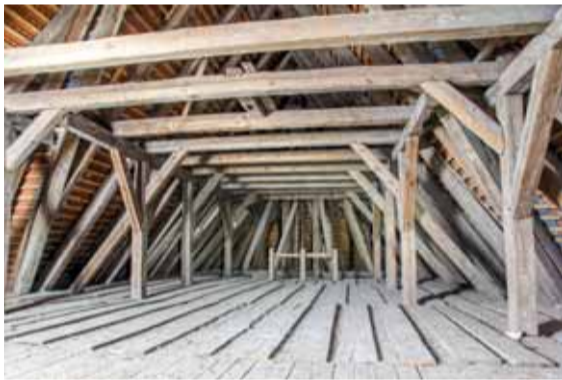
Průhled krovem nad lodí směrem k východu. Foto: Jaroslav Skopec, 2021.

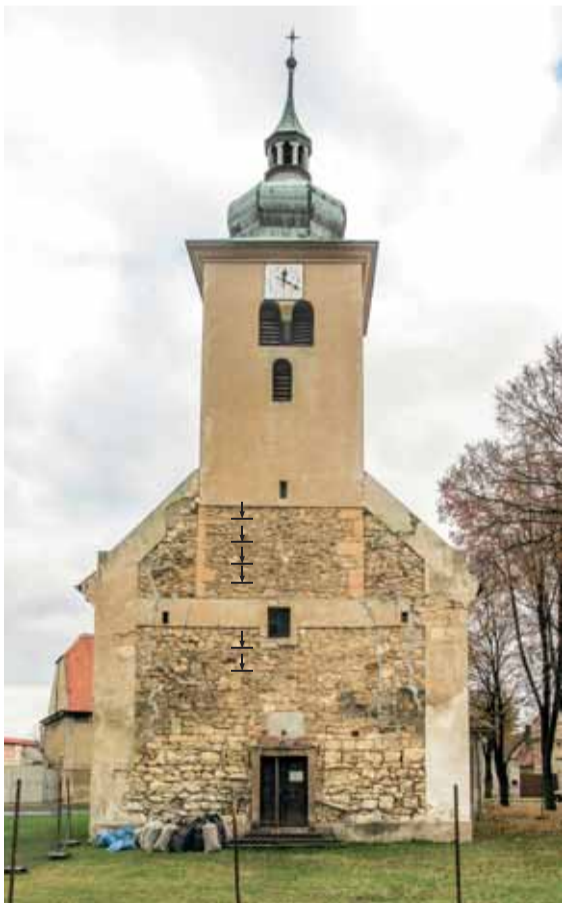
Západní průčelí kostela v pohledu od západu. Šipkami jsou vyznačeny v lomovém zdivu patrné horizontální linie oddávající jednotlivé zdi úseky. Foto: Vojtěch Peksa, 2007.

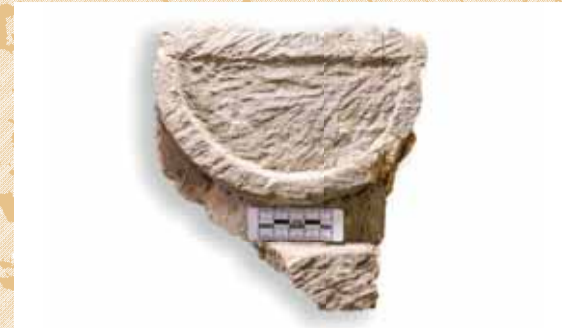
Část románské hlavičky ze sdrúženého otvoru věže, která je po zřícení věže deponovaná v lodi kostela. Foto: Michal Cihla, 2020.

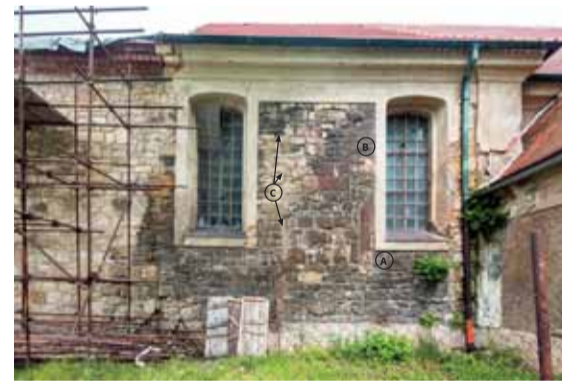
Jižní průčelí lodi v pohledu od jihu. A – Částečně dochované ostění pozdně gotického portálu směřujícího na krucht. B – Zazděný a částečně dochovaný románský půlkruhový okenní otvor. C – Zazděný hrotitý okenní otvor s úseky méně zřetelných spár. Foto: Marta Pavlíková, 2014.

Středověkému jádru kostela náleží loď, jejíž zúžená východní část byla původně kvadratickým presbytářem, který mohl být opatřen apsidou. Do roku 2008 se dochovala i západní část lodi s tělesem hranolové věže, v uvedeném roce se však společně s přilehlým zdivem zřítla. Výstavba obvodového zdiva lodi a presbytáře zřejmě byla započata ještě za doksanského kláštera, který Lenešice vlastnil od roku 1226. Stavba kostela však byla dokončena až za postoloprtských benediktinů v roce 1262, kterýžto letopočet byl společně s nápisem vytesán na kvádrů zazděném v nároží věže. Věž, propojená s tribunou, vrcholila zvonovým patrem se sdrúženými okenními otvory s mezilehlými sloupky odkazujícími ještě na románský původ, stejně jako sokl a lizény profilované na hraně oblounem. Loď byla od severu a jihu osvětlována minimálně čtyřmi půlkruhovitými okenními otvory a přístupná od jihu nedochovaným portálem. Románské tvarosloví se však již mísí s gotickými formami zřetelnými zejména ve způsobu zdění. Dílčí stavební úpravy byly prováděny na počátku 16. století za pánů z Veitmile, ze kdy pochází minimálně portál na kruchtě patrný na jižním průčelí lodi.

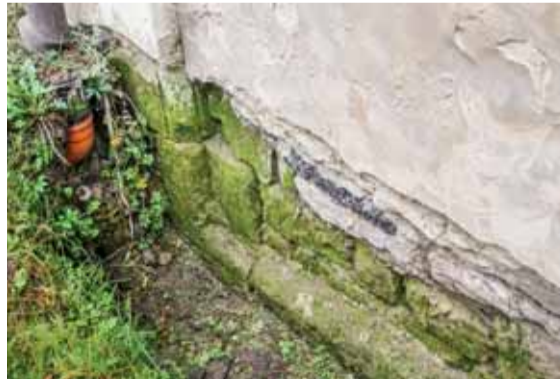
Detail zlomení a přechodu oblounem profilovaného soklu lodi na lizénu severovýchodního nároží lodi, které bylo odkryto během archeologického průzkumu kostela v roce 2011. Foto: Jaroslav Skopec, 2011.

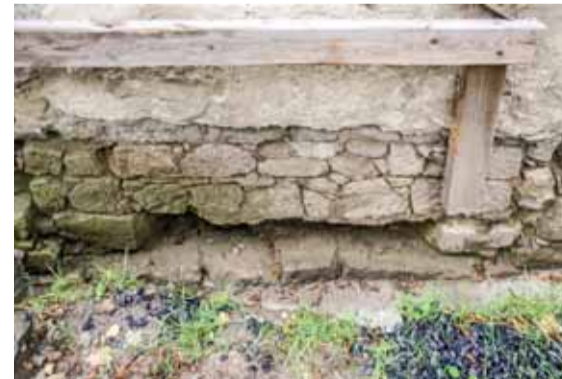
Detail dochovaných krovových zbytků románského portálu na jižní straně lodi odkrytých během archeologického průzkumu kostela v roce 2011. Na snímku je patrný práh portálu a soklové kvádry jeho stojek se šikmým lícem. Foto: Jaroslav Skopec, 2011.

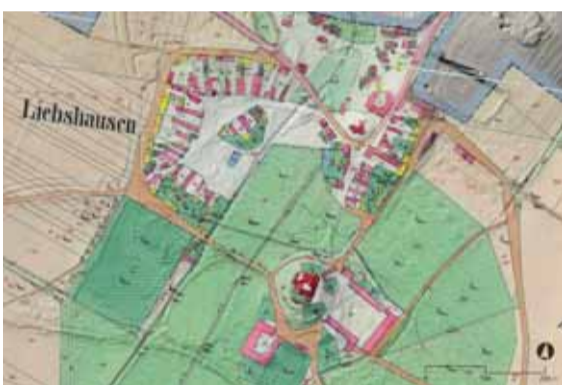
Průmět analýzy dat LLS a císařského otisku mapy stabilního katastru z roku 1843. Sestavil: Ondřej Malina, 2022. Zdroj: CÚZK.

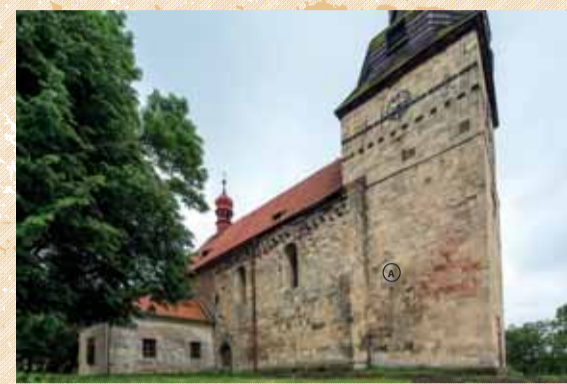
Severní průčelí kostela v pohledu od severozápadu. Foto: Marta Pavlíková, 2014.
 A – Zazděný vstup do prvního patra věže.

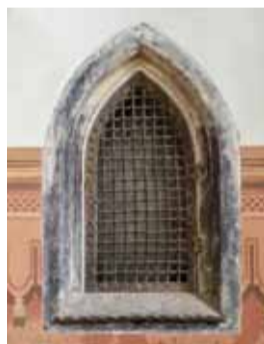
Čelní pohled od jihozápadu na sanktuárium. Foto: Jan Kaloc, 2009.

Sanktuárium zpravidla představuje výklenek v severní zdi presbytáře, který je uzavíratelný plnými či mřížovými kovanými dvířky zaručujícími ochranu uložených liturgických nádob s eucharistií. Sanktuária mívají mnoho podob a ztvárnění, od prostých až po volně stojící věžové struktury, které však na Lounsku zastoupeny nejsou. Jednoduchá sanktuária představují výklenek rámovaný neprofilovaným kamenným ostěním majícím pouze obvodovou polodrážku. Kamenická práce zde byla zřejmě nahrazena malovanou iluzivní architekturou. Ostění jsou většinou profilovaná. Náročnost jejich pojednání na Lounsku kulminuje ve druhé polovině 14. století ve Slavětíně a Minicích, forma tamějších sanktuářů vyžívá bohatý repertoár architektonických prostředků.

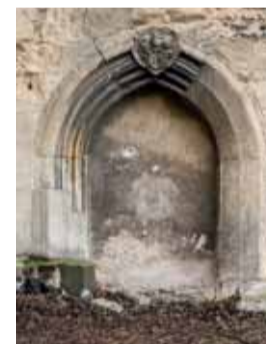
Čelní pohled od severu na severní portál lodi. Foto: Lucie Radová, 2009.

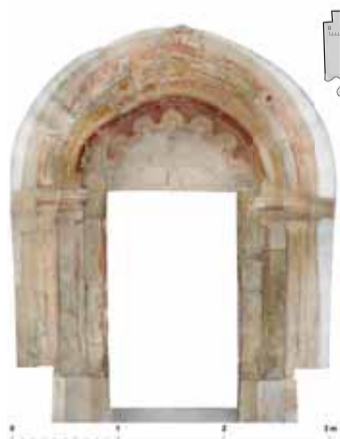
Fotoplán jižního portálu lodi. Fotoplán sestavil: Jaroslav Skopec, 2021.

Nejstarší části kostela náleží loď se západní věží z přelomu 30. a 40. let 13. století, kdy již do architektury částečně proniká nastupující gotický sloh. Z této doby pochází zejména jižní ústupkový portál lodi, její okenní otvory, korunní římsa lodi se zubořezem a obloučkovým vlysem. Vstup do prvního patra věže byl veden od severu portálem a odtud schodištěm vtlouště zdi do druhého patra. Zvonové patro se nedochovalo a lze tak zvažovat, že mohlo být dřevěné. První patro věže bylo zároveň tribunou otevřenou na zaniklou pavlačovou část. Z doby výstavby kostela pochází i ojedinělý berličkový kříž vyskládaný z železitého pískovce na západním průčelí věže. V následné stavební etapě došlo kodstranění románského presbytáře a kvýstavbě presbytáře současného, obsahujícího síťovou žebrovou klenbu, vítězný oblouk, sedile, sanktuář a severní portál, který naznačuje i plánovanou sakristii. Výstavbu presbytáře předpokládáme až po husitských válkách v 60. letech 15. století.

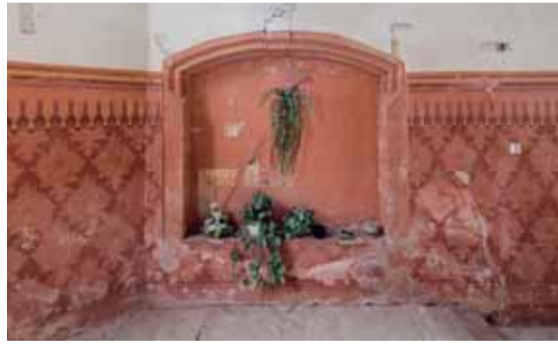
Čelní pohled od severu na sedile presbytáře. Foto: Lucie Radová, 2009.

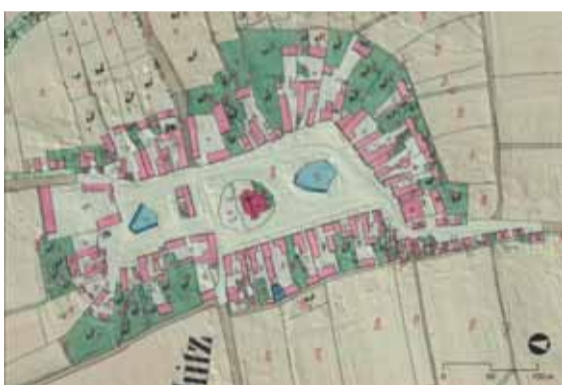
Průmět analýzy dat LLS a císařského otisku mapy stabilního katastru z roku 1843. Sestavil: Ondřej Malina, 2022. Zdroj: ČÚZK.

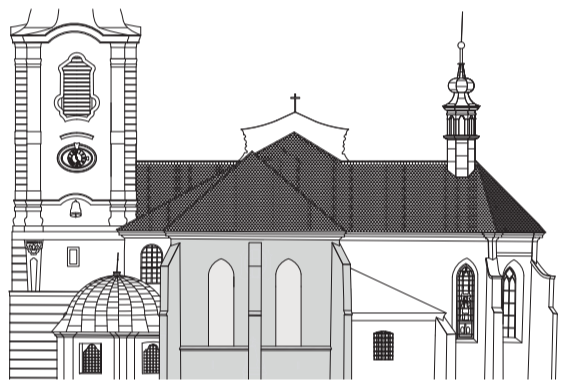
Rekonstrukce podoby jižního průčelí mariánské kaple zakreslené do zaměření současného stavu. Zaměření: Jan Horák, David Skalický, 2014; úprava: Jaroslav Skopec, 2022.

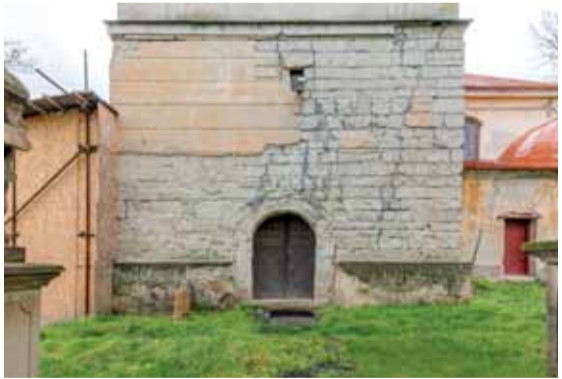
Západní průčelí věže na úrovni přízemí a prvního patra se vstupním portálem a odhalenou strukturou zdiva, které ve velkém množství druhotně využilo románských kvádrů. Foto: Marta Pavlíková, 2021.

Nejstarší částí složitěho organismu stavby je jihozápadní nároží lodi. Charakter jeho zdiva dokládá pozdně románský původ, což potvrzují i kvádry druhotně využitě při výstavbě věže a nález kamenických prvků sekundárně použitých pro západní půlkruhový portál přízemí věže. Románský kostel si lze představit jako stavbu mající obdélnou loď se západní věží a s presbytářem kvadratickým či v podobě apsidy. Zbylá část románského kostela zanikla při vrcholné gotické přestavbě. Nejprve byl románský kostel rozšířen severním a východním směrem, kde byl vystavěn polygonální presbytář. Na počátku 15. století byla přistavěna mariánská kaple a následně sakristie. Sakristie svými rozměry nemá na Lounsku srovnání, stejně jako její poloha po jižní straně presbytáře. I v případě kaple se jedná o prostor, který je pro venkovské kostely ojedinělý, daleko přesahující severočeský region. Mimořádné nejsou jen její rozměry, ale zejména její minimálně plánované zaklenutí na středovou podporu, přičemž nelze vyloučit ani určitou formu klenby obkročné či síťové. Zřejmě v 16. století byla vystavěna mohutná západní věž ukončená snad dřevěným zvonovým patrem, která nahradila předpokládanou věž románskou.

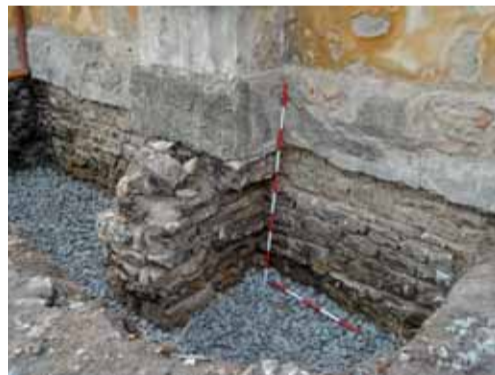
Střední část jižní strany mariánské kaple s odhaleným základovým zdivem a základem osového opěrného pilíře, který byl druhotně využit jako základ pro současný náhrobek. Foto: Vojtěch Peksa, 2017.

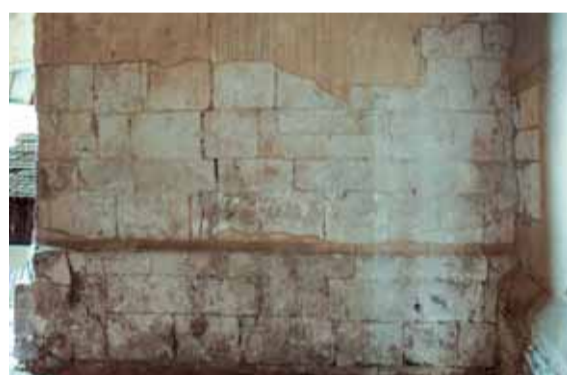
Centrální pohled od jihu z prostoru bývalé márníce na odhalený románský kvádrový líc jižního zdiva lodi po západní straně mariánské kaple. Foto: Jaroslav Skopec, 2014.

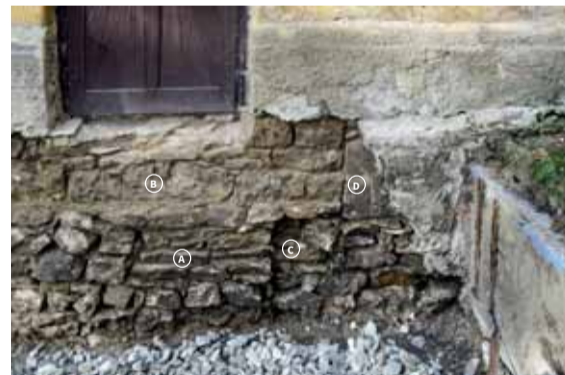
Severní konec východního zdiva sakristie v pohledu od jihovýchodu s patřným odhaleným základovým zdivem. A - Předzáklad východního zdiva sakristie. B - Východní zdivo sakristie. C - Předzáklad jižního opěrného pilíře presbytáře. D - Kvádr armování opěráku.

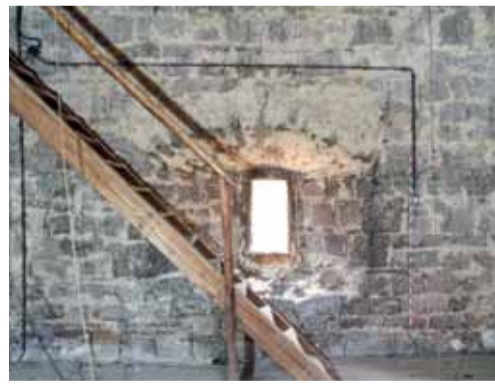
Jižní strana druhého patra věže v pohledu od severu. Interiérové líce zdiva pozdně gotické věže jsou vyzděny z velkého množství románských kvádrů. Foto: Jaroslav Skopec, 2019.

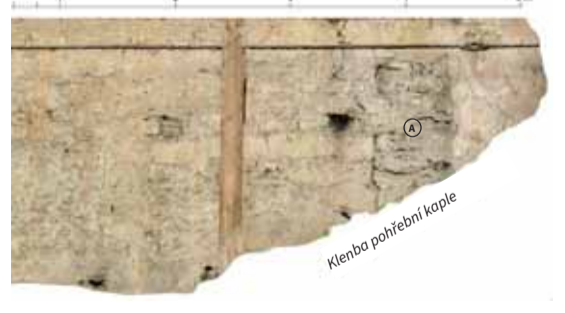
Fotoplán západní strany mariánské kaple nad stropem bývalé márníce. A - Zřetelný negativ po odstraněném pilíři, který se nacházel v ose západního průčelí kaple. Autor fotoplánu: Jaroslav Skopec, 2019.

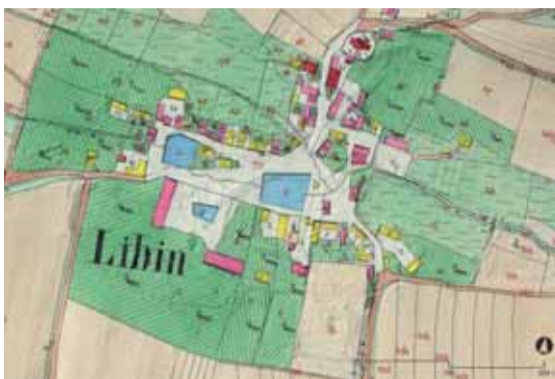
Průběh analýzy dat LLS a císařského otisku mapy stabilního katastru z roku 1843. Sestavil: Ondřej Malina, 2022. Zdroj: ČÚZK.

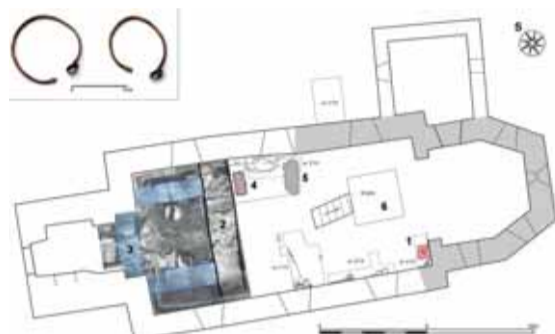
Celková názevová situace v kostele: 1 – hrob datovaný do 12. století porušený základem kostela a obsahující dvě esovitě zdušněné (ve výřezu), 2 – základ středověké západní zdi lodi, 3 – základ starší věže, 4 – dřevěná kovaná bedna uložená pod úroveň podlahy, 5 – kamenný náhrobní kámen, 6 – novověké krypta. Autor plánu: Vojtěch Peksa, 2015.
