Specializovaná mapa

Středověká venkovská sakrační architektura

Výstava společně s kritickým katalogem vznikla jako jeden z výstupů pětiletého výzkumného projektu NAKI II „Proměna středověkého venkovského kostela jako symbolu duchovní tradice a lokální identity“. Cílem projektu bylo zkoumat, poznat a definovat faktory, které vývoj středověkého venkovského kostela formovaly od jeho vzniku až po současnost, a interpretovat, jakým způsobem se na stavbě projevovaly. V rámci projektu byly zkoumány kostely v současných okresech Děčín, Ústí nad Labem, Litoměřice a Louny, přičemž s ohledem na předpokládaný objem získaných dat bylo zvoleno jejich zpracování do výsledné publikace a výstavy pouze pro okres Louny. Poznatky z lokalit zbylých okresů je plánováno publikovat v následujících letech. Ve snaze o komplexní postihnutí rozsáhlé problematiky byl výzkum lokalit zvolen jako interdisciplinární, zahrnující poznatky specialistů z různých oborů zabývajících se zkoumáním stavebního díla.

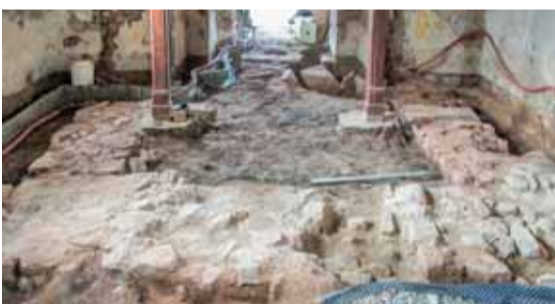
Západní třetina lodi s odhalenými základy starší věže připojené na spáru k původní západní zdi lodi v pohledu od východu. Foto: Vojtěch Peksa, 2014.

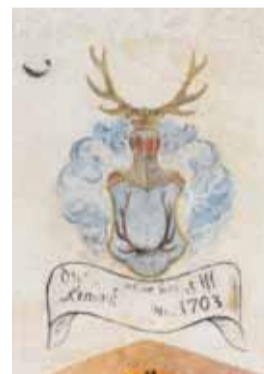
Nad vítězným obloukem je patrný erb Strojeticých ze Strojetic doprovázený nápisem, který nás informuje o renovaci kostela v roce 1703. Foto: Jiří Bureš, 2011.

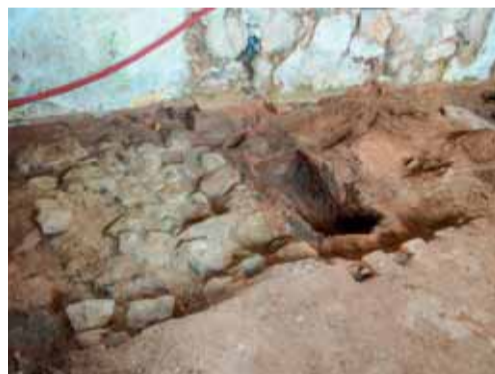
Odkrytá situace v místě původního severozápadního koutu lodi v pohledu od jihu. V popředí základ čelní západní zdi lodi, vpravo od něj negativ dřevěné schránky novověké stěti uložené pod podlahu. Foto: Vojtěch Peksa, 2013.

V 16. století byly za Strojeticých ze Strojetic upraveny okenní otvory presbytáře, ze kterých se dochovalo pouze ostění jihovýchodního okenního otvoru. Před rokem 1727 byla do osy západního průčelí přistavěna dřevěná věž se zděnou podezdívkou, která je v téměř roce zachycena na mapě židovských obydlí a zjištěna při archeologickém výzkumu. Před rokem 1828 byla vystavěna sakristie, zásadní však byla přestavba kostela na konci 40. let 19. století, při níž byla loď prodloužena k západu, kde byla vystavěna věž. Od poloviny 19. století na kostele probíhaly pouze udržovací práce, které po druhé světové válce ustaly a kostel znatelně chátral. Se záchranou kostela, který byl ve značně havarijním stavu, se započalo až v roce 2007 z iniciativy manželů Kantových, kteří v něm zřídili muzeum vitráží.

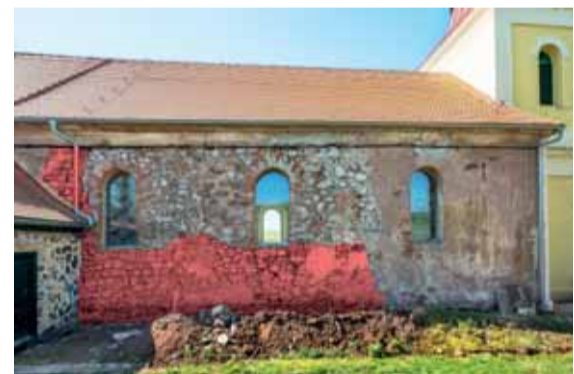
Severní průčelí lodi v pohledu od severu s vyznačenou plochou se zachovaným středověkým zdivem. Foto: Marta Pavlíková, 2020.

Středověkému kostelu náleží prokazatelně pouze presbytář a navazující východní zdivo lodi po boku vítězného oblouku. Z jižní a severní obvodové zdi lodi zůstaly zachovány jen fragmenty, západní zeď se podařilo zjistit archeologicky ve vzdálenosti necelých 9 metrů od východních nároží. Mezi konstrukce pocházející z doby výstavby kostela náleží vítězný oblouk, menza hlavního oltáře, klenba presbytáře a jeho východní okenní otvor, který odpovídal vnější okenní nice. Vznik gotické stavby lze spojit s dobou vymezenou na jedné straně počátkem druhé třetiny 14. století a rokem 1356 na straně druhé, kdy je poprvé kostel uváděn v písemných pramenech. Oproti jiným gotickým kostelům z této doby má atypický protažený klínový půdorys presbytáře, který je zaklenut pouze žebrovou paprscitou klenbou.

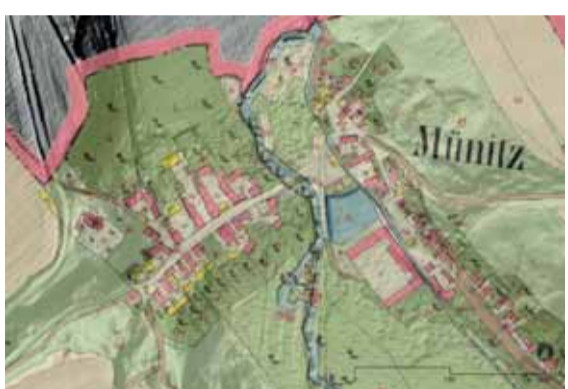
Průběh analýzy dat LLS a císařského otisku mapy stabilního katastru z roku 1843. Sestavil: Ondřej Malina, 2022. Zdroj: ČÚZK.

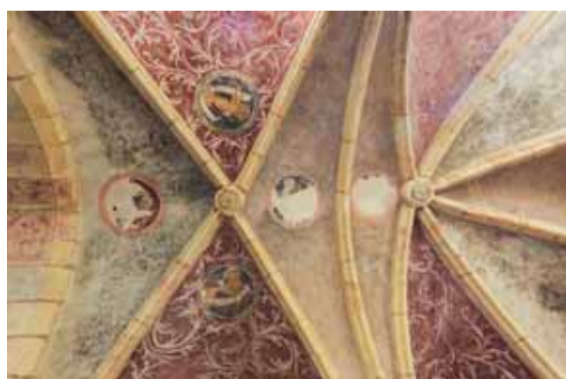
Klenba presbytáře v podhledu s odhalenými nástěnnými malbami pocházejícími patrně ze 40. let 15. století. Foto: Marta Pavlíková, 2020.

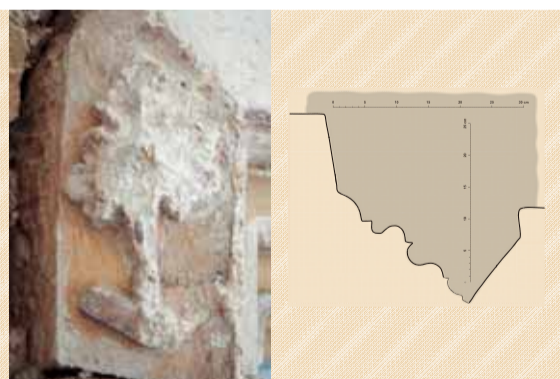
Profil západní stajky sedile presbytáře. Zaměření a kresba: Jaroslav Skopec, 2020.

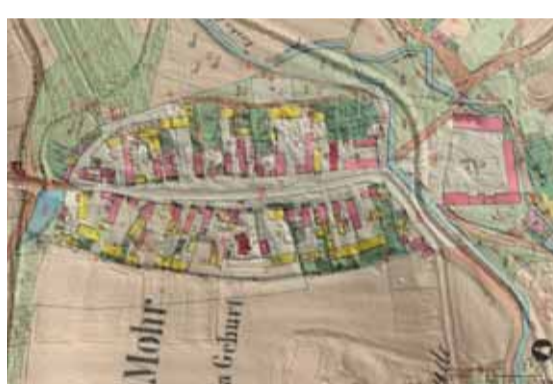
Průmět analýzy dat LLS a císařského otisku mapy stabilního katastru z roku 1843. Sestavil Ondřej Malina, 2022. Zdroj: CÚZK.

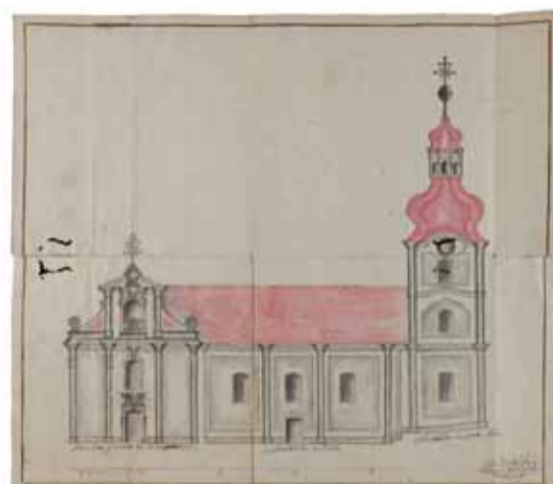
Stavební plán kostela z doby kolem roku 1750. Zdroj: SOA Třeboň, pobočka Třeboň, Velkostatek Mory, sign. III K-alfa 4b/2, inv. č. 28 – Mory, profilový pohled na farní kostel, asi 1750.

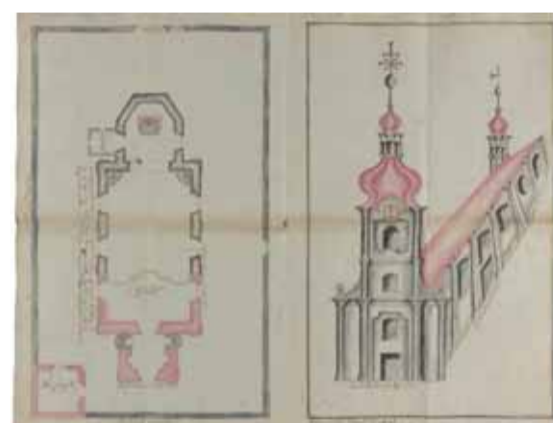
Stavební plán kostela z roku 1740. Zdroj: SOA Třeboň, pobočka Třeboň, Velkostatek Mory, sign. III K-alfa 4b/16, inv. č. 27 – Mory, půdorys a celkový pohled na farní kostel v perspektivním zobrazení, 1740.

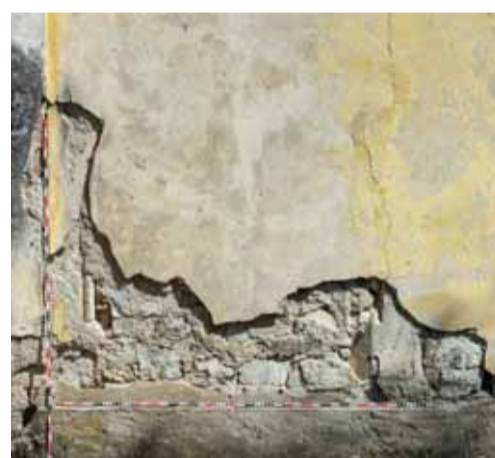
Fotoplán částečně odhaleného zadržného jižního středověkého portálu lodí. Zhotovení fotoplánu: Jaroslav Skopec, 2019.

Středověkému jádru kostela náleží bezpochyby presbytář s klenbou a vítězným obloukem a přibližně východní dvě třetiny lodí se zadržným jižním hrotitým portálem. Přestože kostel svými rozměry odpovídá spíše raně gotickým stavbám, jeho konstrukce a architektonický aparát dokládají jeho vznik až ve vrcholně gotickém období. Výstavbu zřejmě inicioval kolem poloviny 14. století některý z příslušníků vladyků z Buškovic, kteří v Morech patrně sídlili na tamní tvrzi.

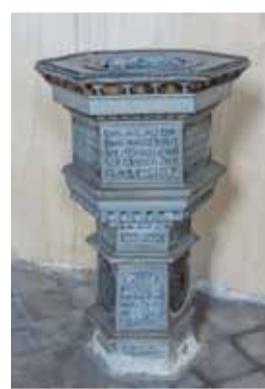
Detail křtitelnice umístěné v jihovýchodním koutě lodí. Foto: Marta Pavlíková, 2019.

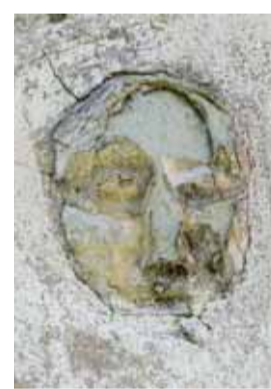
Detail fragmentu lidské masky zazděné v severovýchodním nároží sakristie. Foto: Jaroslav Skopec, 2019. Zaměření a kresba: Jaroslav Skopec, 2019.

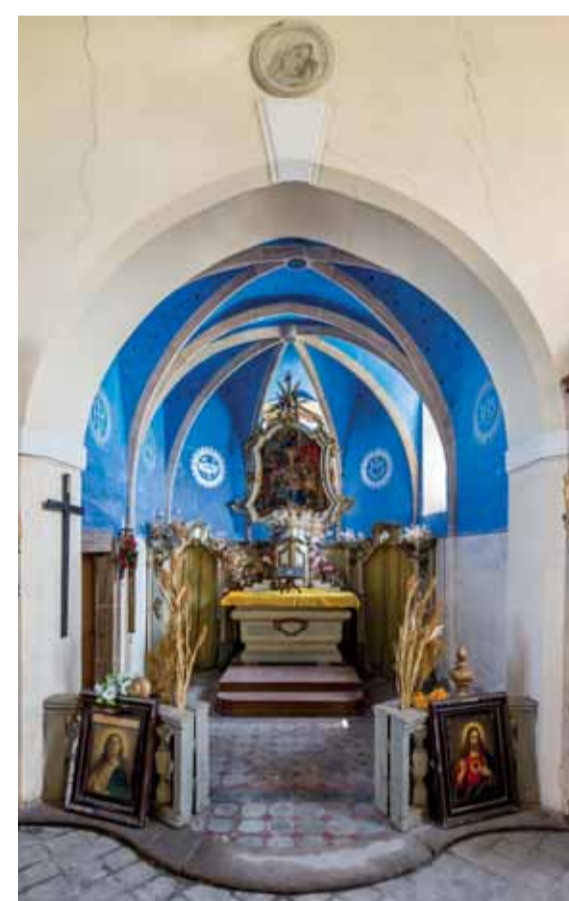
Pohled do interiéru presbytáře směrem k východu. Foto: Marta Pavlíková, 2019.

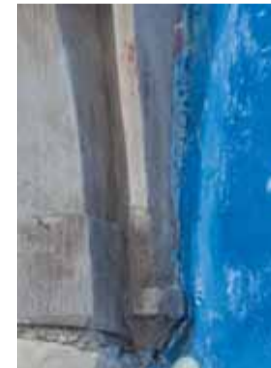
Detail severozápadní konzole presbytáře. Foto: Marta Pavlíková, 2019.

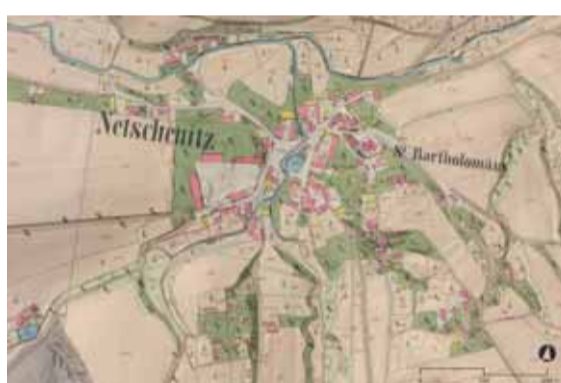
Průmětná analýza dat LLS a císařského otisku mapy stabilního katastru z roku 1843. Sestavil: Ondřej Malina, 2022. Zdroj: ČÚZK.

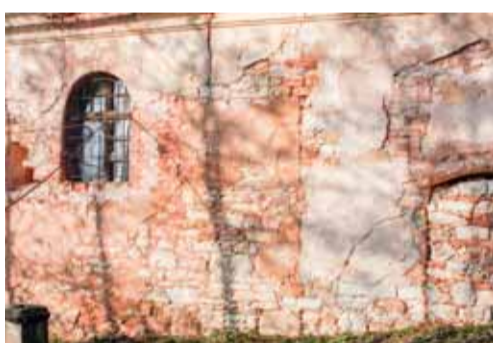
Rozhraní mezi lodí a presbytářem v pohledu od jihu. Na snímku je zřetelné armování jihovýchodního nároží středověké lodi. Napravo se nachází zazděný jižní vstupní otvor presbytáře, který snad může souviset se starší barokní sakristií, nebo prostorem budovaným pro křtitelnicí v 80. letech 18. století. Foto: Lucie Radová, 2015.

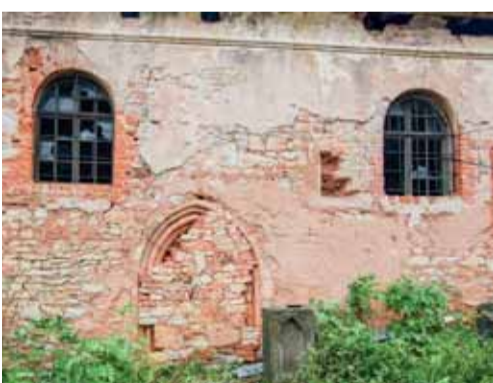
Jižní průčelí lodi v pohledu od jihozápadu. Foto: Veronika Bartošová, 2007.

A - Částečně dochovaná ostění zazděných středověkých okenních otvorů lodi.

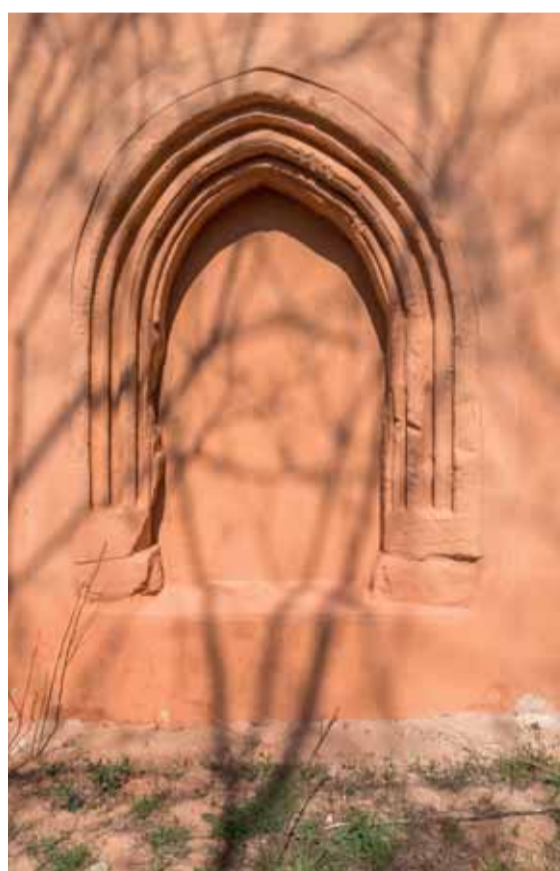
Čelní pohled od jihu na jižní hrotitý portál lodi. Foto: Marta Pavlíková, 2020.

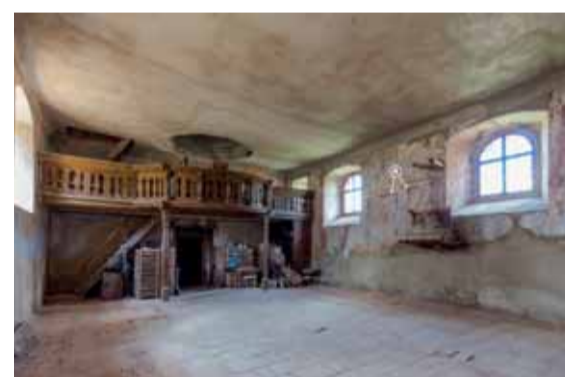
Interiér lodi v pohledu k severozápadu. Foto: Marta Pavlíková, 2021.

A - Částečně odhalené nástěnné malby v černě orámovaných polích, které snad vznikly ještě v předbřlohorském období.

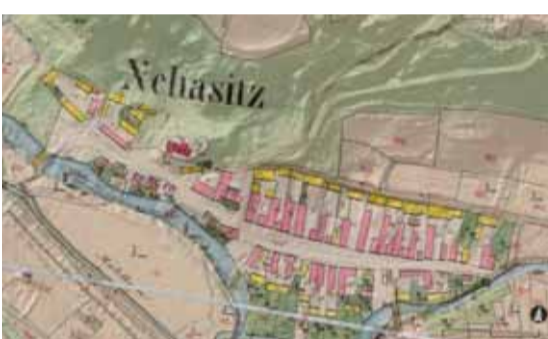
Průměrná analýza dat LLS a císařského otisku mapy stabilního katastru z roku 1843. Sestavil: Ondřej Malina, 2022. Zdroj: ČÚZK.

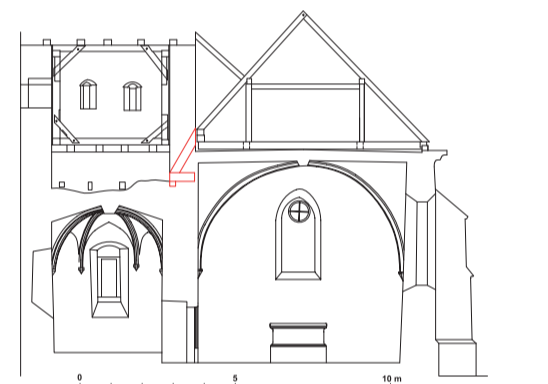
Příčný řez presbytářem a sakristií s věží s pohledem k východu. Červeně jsou zvýrazněny kapsy po pozednicích, krátcích a krokech středověkého krovu, jejichž prvky byly zadrženy do renesanční nástavby věže. Zaměření: Jaroslav Skopec a Miroslav Nový, 2018. Kresba: Jaroslav Skopec, 2019.

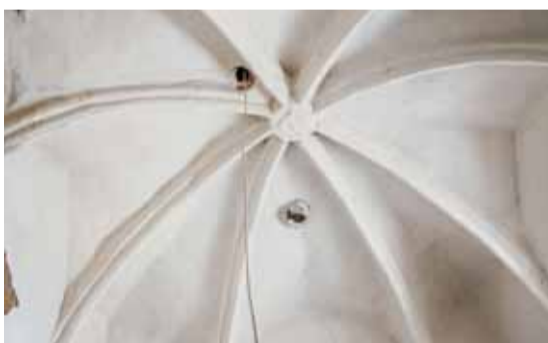
Klenba sakristie v pohledu od jihu. Foto: Jaroslav Skopec, 2015.

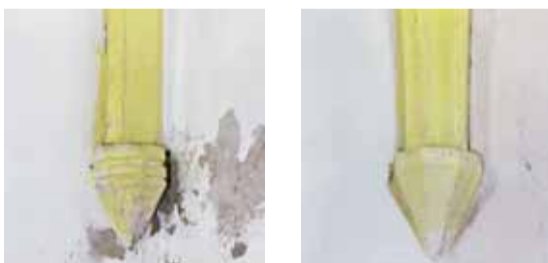
Detail severozápadní konzoly presbytáře. Foto: Marta Pavlíková, 2018.

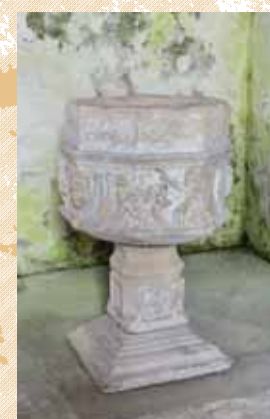
Detail křtelnice umístěné v severovýchodním koutu lodi. Pohledu od jhozápadu. Foto: Marta Pavlíková, 2018.

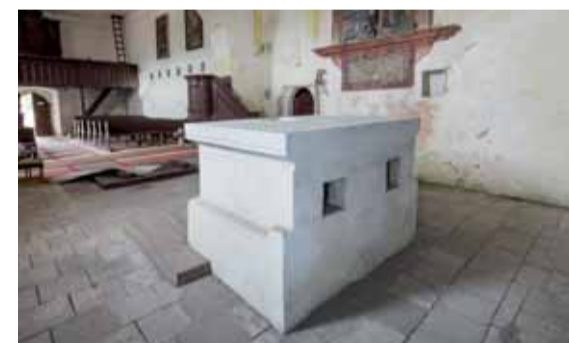
Středověká menza hlavního oltáře v pohledu od jihovýchodu. Foto: Marta Pavlíková, 2018.

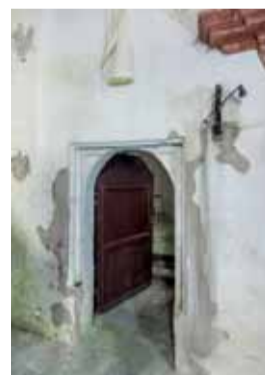
Portál směřující z presbytáře do sakristie v pohledu od jihovýchodu. Nad portálem je patrný kamenný reliéf, který patrně představuje klenot, nebo část figury erbovního znamení v podobě hříče, jehož držitelé byli v uvažované době vzniku kostela páni z Touchovic. Foto: Marta Pavlíková, 2018.

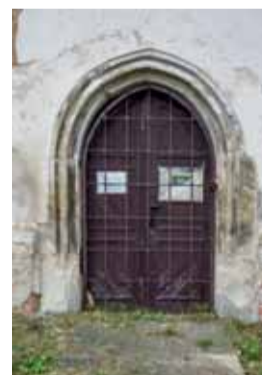
Čelní pohled od západu na západní portál lodi. Foto: Marta Pavlíková, 2018.

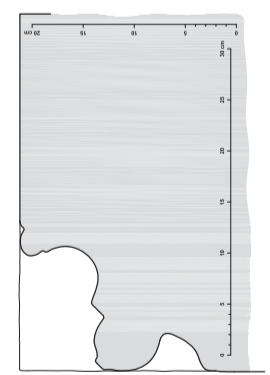
Profil jižní stoky západního portálu lodi. Zaměření a kresba: Jaroslav Skopec, 2009.

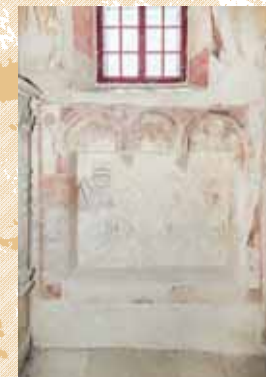
Čelní pohled od severu na sedle umístěné v jižní stěně presbytáře. Foto: Marta Pavlíková, 2022.

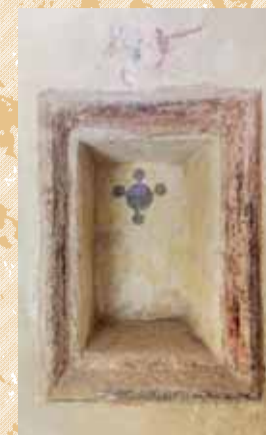
Čelní pohled od severozápadu na odkládací niku umístěnou v jihovýchodní stěně zdivu presbytáře. Foto: Marta Pavlíková, 2022.

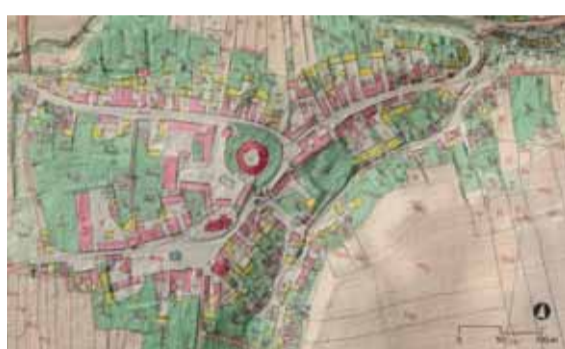
Průmět analýzy dat LLS a císařského otisku mapy stabilního katastru z roku 1843. Sestavil: Ondřej Malina, 2022. Zdroj: ČÚZK.

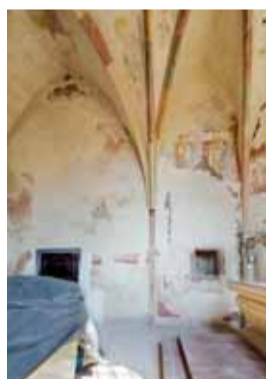
Severní strana presbytáře v pohledu od jihu. Nalevo od vstupu do sakristie je patrná dochovaná část středověkého portálu. Nad výklenkem sanktuária je fragmentární malovaná zjevně renesančně malovaná architektura sanktuária, nad níž se nachází starší pozdně gotická vrstva sřídami. Foto: Marta Pavlíková, 2022.

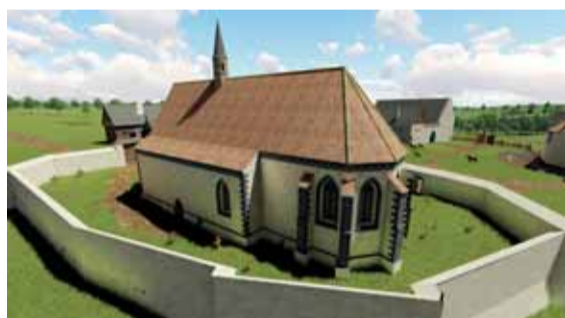
Rekonstrukce předpokládané podoby kostela v období pozdní gotiky. Autor modelu: Milan Sýkora, 2022.

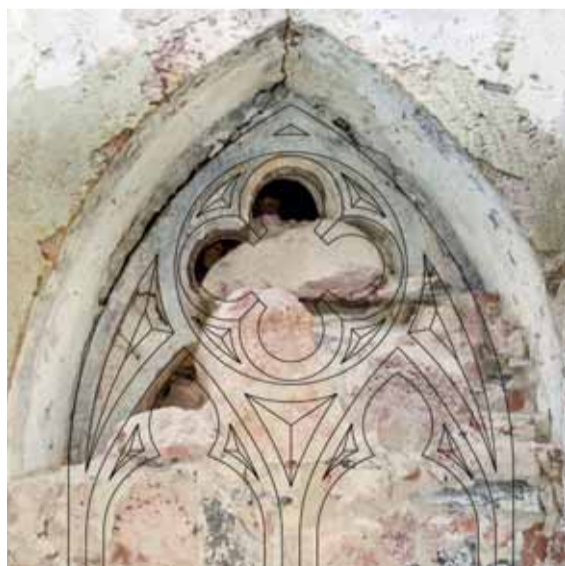
Fotoplán odhaleného fragmentu kružby východního hrotitého okenního otvoru presbytáře se zářezem možné rekonstrukce. Foto a zářez: Jaroslav Skopec, 2015.

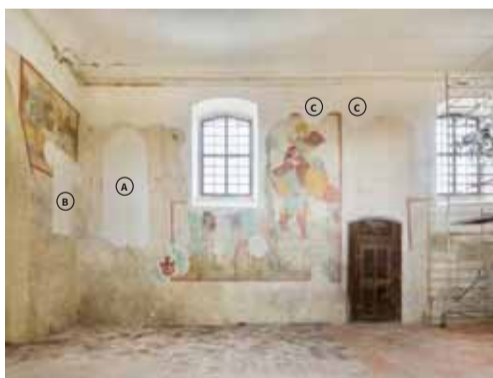
Jižní strana lodi v pohledu od severu. A – Zaděný jediný zjištěný středověký okenní otvor lodi. B – Zaděný barokní vstup na oratoř. C – Narušení nástěnné malby vzniklé po instalaci trámů stropu z doby před velkou barokní přestavbou na počátku 18. století. Foto: Marta Pavlíková, 2022.

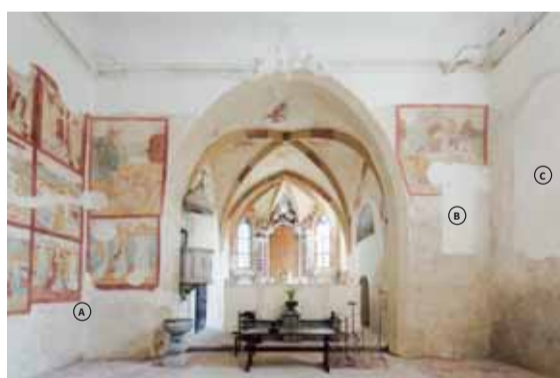
Východní strana lodi s průhledem do presbytáře v pohledu od západu. A – Výškové ustupující pole nástěnné malby indikující možnost existence menší bočního oltáře. B – Zaděný barokní vstup na oratoř. C – Zaděný jediný zjištěný středověký okenní otvor lodi. Foto: Marta Pavlíková, 2022.

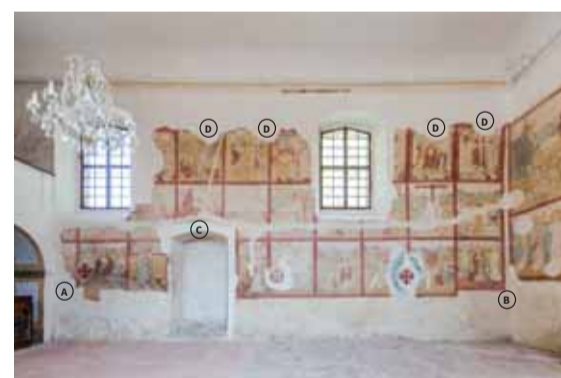
Severní strana lodi v pohledu od jihu. A – Stupňovitě narušené nástěnné malby, které může svědčit o realizaci schodiště na předbarokní kruchtu. B – Výškové ustupující pole nástěnné malby indikující možnost existence menší bočního oltáře. C – Střechovitý záklenek středověkého severního vstupu. D – Narušení nástěnné malby vzniklé po instalaci trámů stropu z doby před velkou barokní přestavbou na počátku 18. století. Foto: Marta Pavlíková, 2022.

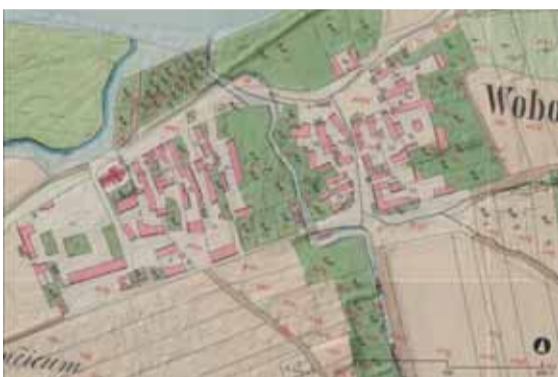
Průběh analýzy dat LLS a císařského otisku mapy stabilního katastru z roku 1843. Sestavil: Ondřej Malina, 2022. Zdroj: ČÚZK.

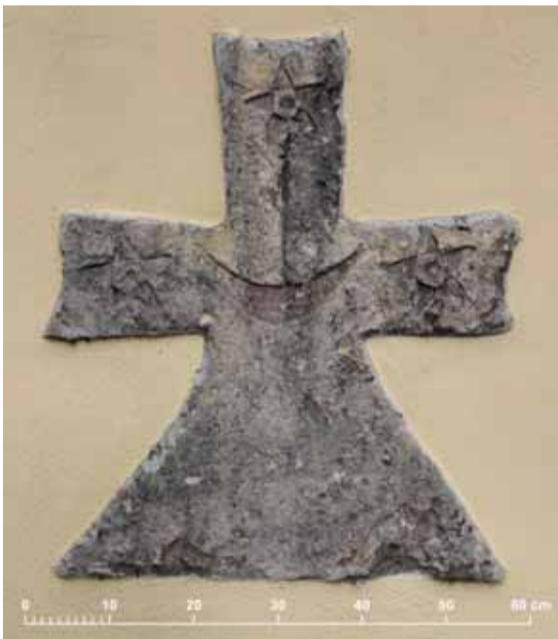
Fotoplán kříže zazděného do exteriérového líce jižního zdiva lodi. Fotoplán sestavil: Jaroslav Skopec, 2018.

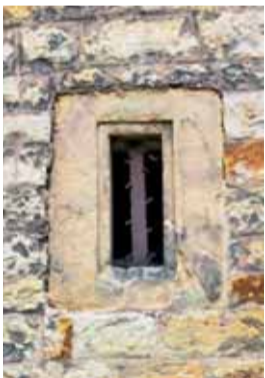
Detail horního východního okenního otvoru přízemí věže. Foto: Marta Pavlíková, 2018.

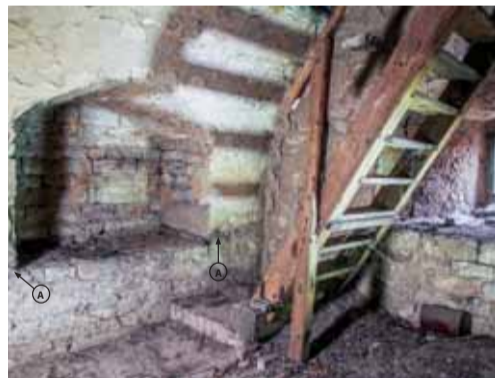
Interiér prvního patra věže s pohledem k severovýchodu. Na snímku je patrný východní okenní otvor s ostěním určeným pro osazení výplně a severní nika sloužící pro odkládání cenností, či sezení, jak to naznačují dochované zbytky prkenného obkladu parapetu (A). Foto: Jaroslav Skopec, 2018.

Přestože je v Oboře k roku 1363 doložen vrcholně gotický kostel, který mohl vzniknout teoreticky již na počátku 90. let 13. století, stávající organismus stavby žádné intaktně dochované konstrukce z této doby neobsahuje. Nejstarší součástí stavby je tak prokazatelně pouze věž, která byla vystavěna za Novohradských z Kolovrat, patrně v souvislosti s pořízením nového zvonu nesoucího letopočet 1535. Není však vyloučeno, že se tak nemohlo stát již předtím, neboť architektonický aparát věže umožňuje i dřívější vznik. S dobou výstavby věže lze spojit i pořízení dochované křtitelnice. Věž je pozoruhodná zejména svým komunikačním schématem stočtým schodištěm v tloušťce zdi, které bylo původně přístupné ze sakristie. Schodištěm byla přístupná zvažovaná pavlač v sakristii a kazatelna a zároveň schodiště v tloušťce zdi vedoucí do druhého patra a obcházející trezorovou místnost v prvním patře.

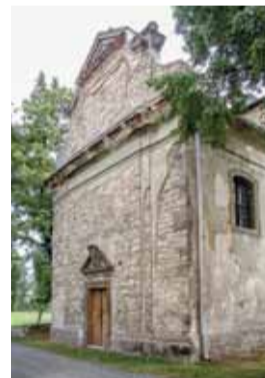
Západní průčelí lodi v pohledu od jihozápadu s odhaleným lícem zdiva a rozvolněnou strukturou nárožního armování. Foto: Tomáš Brož, 2006.

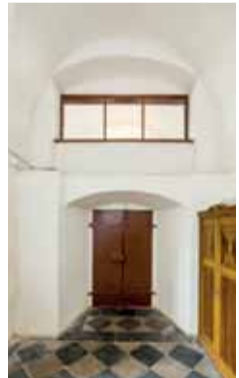
Jižní strana sakristie v pohledu od severu se zřetelným horizontálním předělem po odstranění podlahy zvažované pavlače. Foto: Marta Pavlíková, 2018.

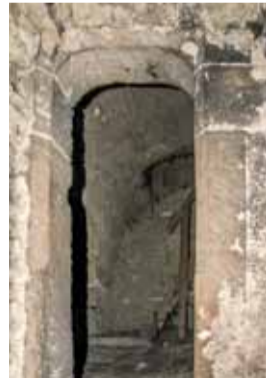
Detail portálu směřujícího z točitého schodiště do prvního patra věže. Foto: Jaroslav Skopec, 2018.

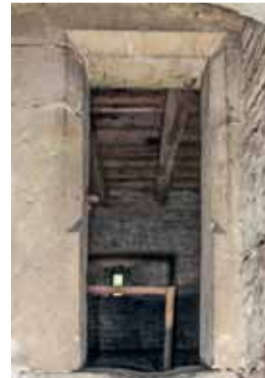
Detail portálu směřujícího ze schodiště v tloušťce zdi do druhého patra věže. Foto: Jaroslav Skopec, 2018.

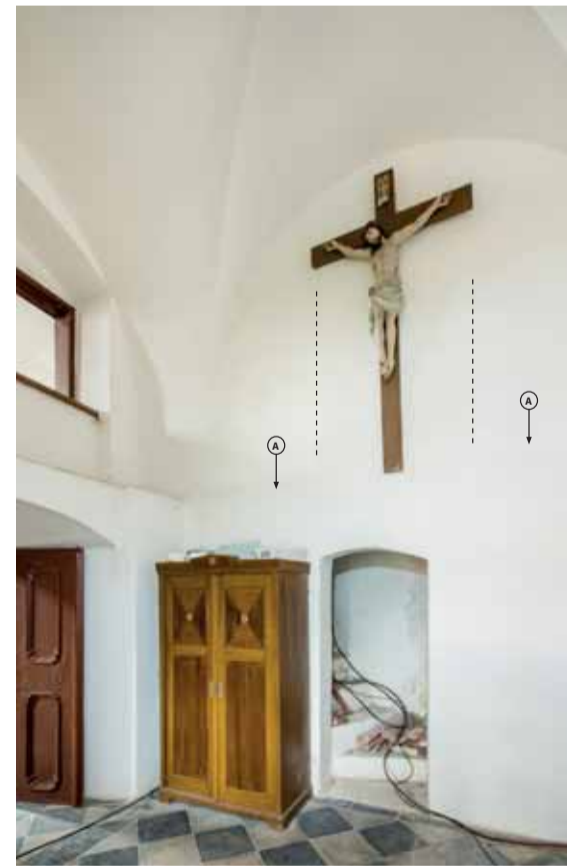
Západní strana sakristie v pohledu od východu. Přerušovanou čarou jsou vyznačeny praskliny v omítce dokládající zasedlý vstup z točitého schodiště na zvažovanou pavlač. A – Úroveň podlahy pavlače. Foto: Marta Pavlíková, 2018.

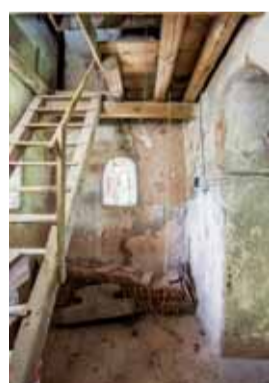
Interiér prvního patra věže s pohledem k západu s románským okenním otvorem. Shodný románský otvor je částečně patrný i v levé části snímku pod schodištěm a v pravé části snímku se nachází nika románského vstupu z exteriéru. Foto: Marta Pavlíková, 2019.

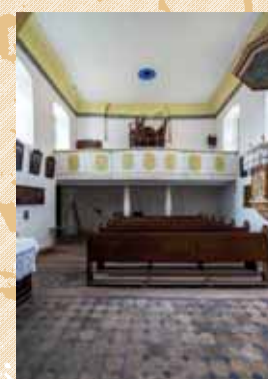
Interiér lodi s pohledem k západu. Na kruchtě za zbytky varhan je patrný ústupek ve zdivu, který může indikovat korunu zdiva románské lodi. Foto: Marta Pavlíková, 2019.

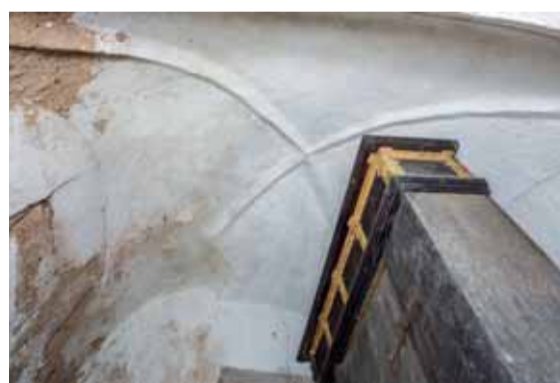
Románská klenba podvěží s dodatečnými štukovými hřebínky a odstraněnou částí jihozápadního výběhu. Foto: Marta Pavlíková, 2019.

Nejstarší součástí kostela je věž v celé její výšce. Charakteristická stavební technika slíci zdi tvořenými přesně opracovanými pískovcovými kvádry, konstrukční provedení a architektonické prvky dokládají její pozdně románský původ. Z doby výstavby věže pochází klenba přízemí, okenní otvory a severní vstup prvního patra věže a zazděné sdužené okenní otvory v posledních dvou patrech. Na románskou loď, která patrně měla obdobné rozměry jako loď současná, navazovala zřejmě apsida, jak by mohly naznačovat výsledky geofyzikálního průzkumu. Stávající loď a presbytář jsou výsledkem až vrcholně gotické přestavby, kterou lze na základě jižního portálu lodi a portálu do podvěží datovat rámcově do druhé poloviny 14. století.

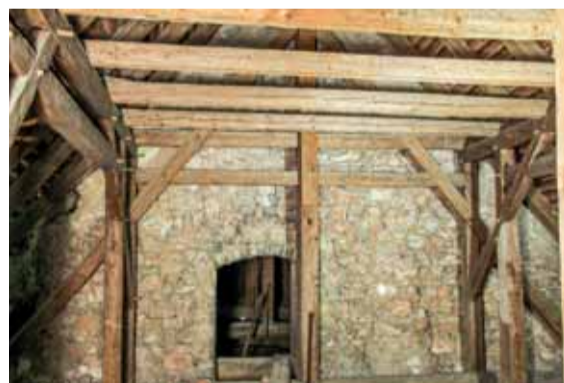
Krov nad lodí a její východní štít v pohledu od západu. Opukové zdivo štítu je zřetelně ponižené požárem, který kostel zachvátil v roce 1802. Foto: Jaroslav Skopec, 2018.

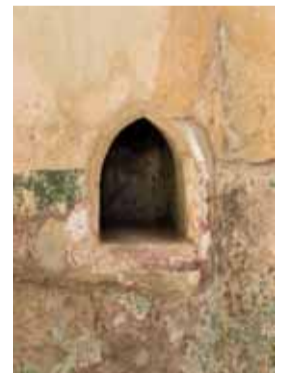
Interiérová nika západního vstupu lodi, ve které se částečně propisuje zazděný hrotitý portál a do níž je osazen náhrobek Elišky z Polenska zemřelé v roce 1474. Foto: Jan Koloc, 2009.

Jádro středověkého kostela náleží bezpochyby loď a presbytář. Navenek je presbytář rozpoznatelný především díky charakteristickému půdorysu s opěrnými pilíři a hrotitými okenními otvory. V interiéru mu náleží hrotitý vítězný oblouk, žebrová klenba, menza hlavního oltáře, sanktuárium a hrotitá odkládací nika. V lodi je dochován zazděný profilovaný hrotitý portál, menší zazděné okenní otvory a menzy bočních oltářů. Přes rozdílný charakter architektonického aparátu lodi a presbytáře náleží jedné stavební etapě doložené průběžným soklem. Kostel byl vystavěn patrně ještě za arcibiskupa Arnošta z Pardubic před rokem 1347, kdy prodal Pochedělice Sezemovi z Rožmitálu, kterého však jako stavebníka a priori vyloučit nelze. Z pozdně gotického období se dochoval v nice západního vstupu osazený náhrobek Elišky z Vršovic a Polenska, která zemřela roku 1474.

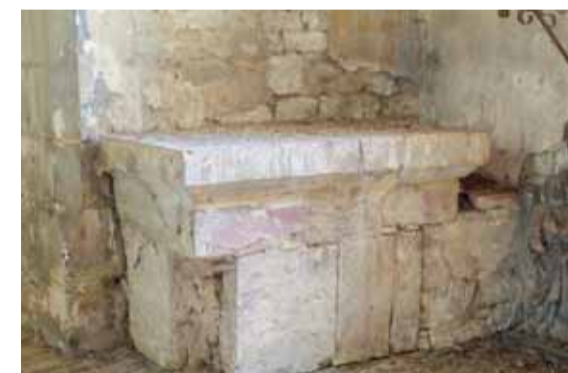
Menza jižního bočního oltáře v pohledu od severozápadu. Foto: Jan Koloc, 2009.

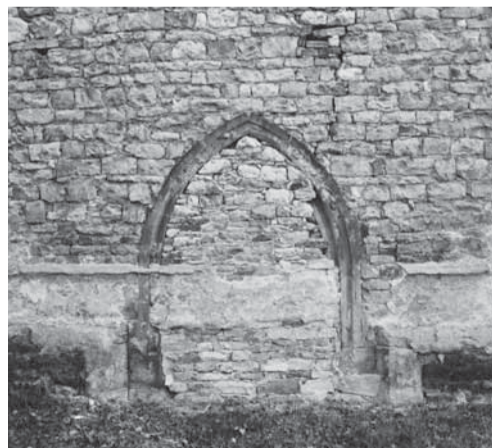
Čelní pohled od západu na zazděný západní hrotitý portál lodi na snímku z roku 1987. Zdroj: NPÚ ÚOP v Ústí n. L., Sbírká negativů, sign. 95901.

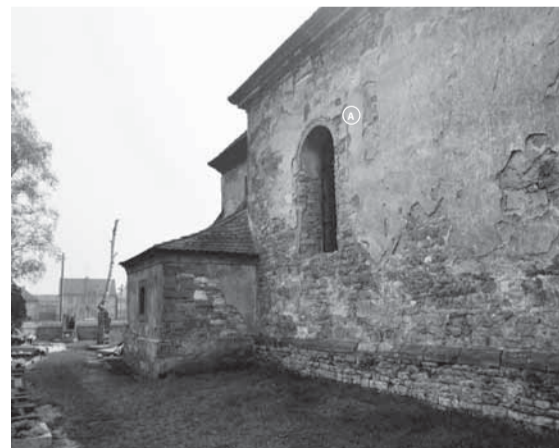
Východní část severní strany lodi a sakristie v pohledu od severozápadu na snímku z roku 1987. Zdroj: NPÚ ÚOP v Ústí n. L., Sbírká negativů, sign. 95900. A – Zazděný středověký okenní otvor.

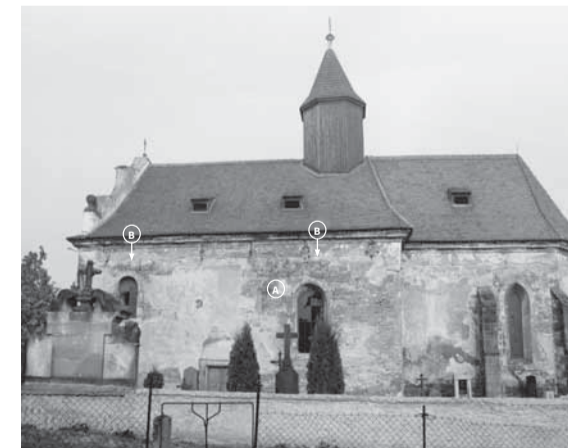
Celkový pohled od jihu na snímku z roku 1987. Zdroj: NPÚ ÚOP v Ústí n. L., Sbírká negativů, sign. 95895. A – Částečně dochované ostění středověkého okenního otvoru. B – Souvislá fada kvadrátů náležející patrně nějaký středověké římsě.

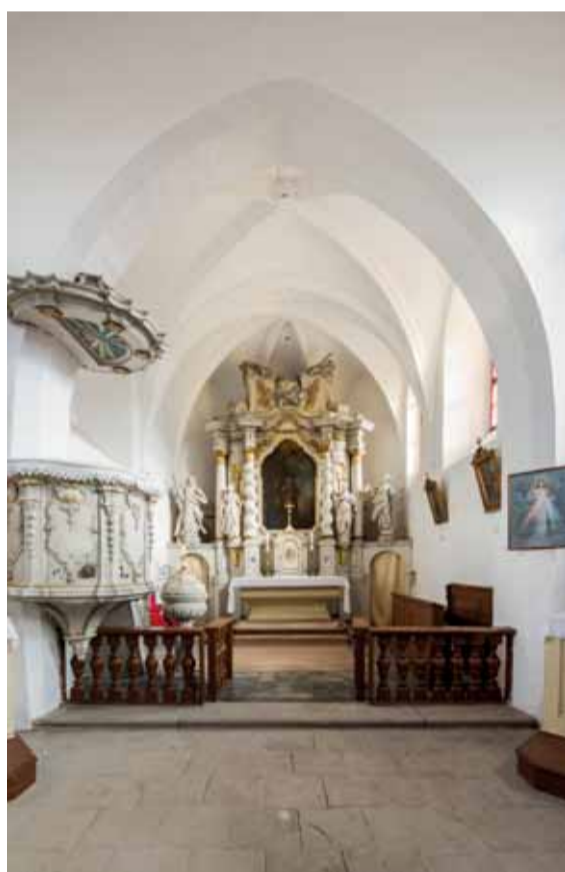
Interiér presbytáře s pohledem k východu. Foto: Marta Pavlíková, 2018.

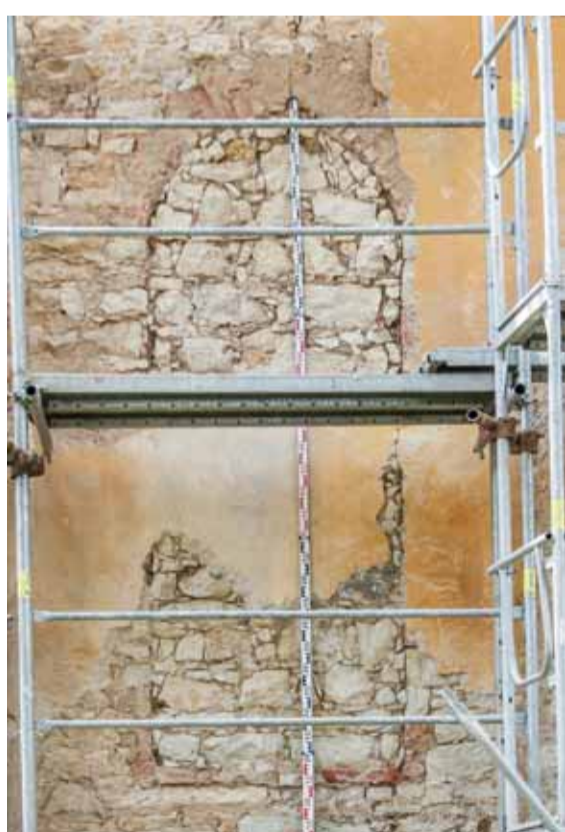
Čelní pohled od severovýchodu na zazděný, patrně v pozdní gotice prolomený, severovýchodní okenní otvor závěru presbytáře. Foto: Jaroslav Skopec, 2015.

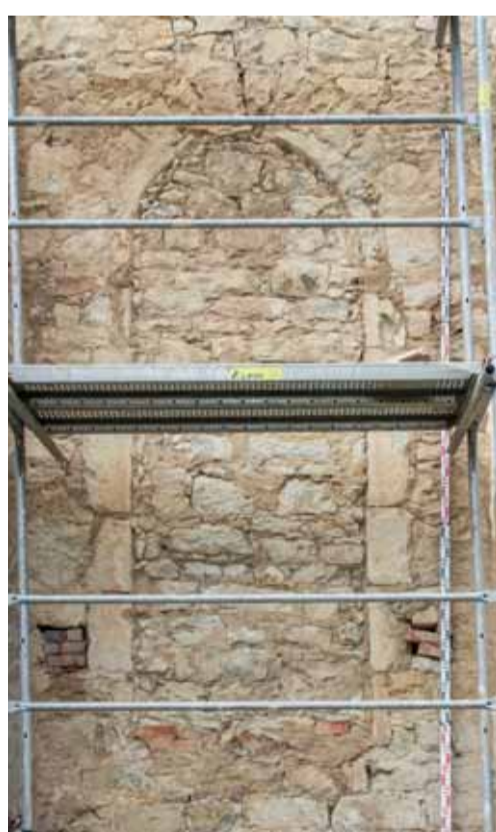
Čelní pohled od východu na zazděný východní středověký okenní otvor závěru presbytáře. Foto: Jaroslav Skopec, 2015.

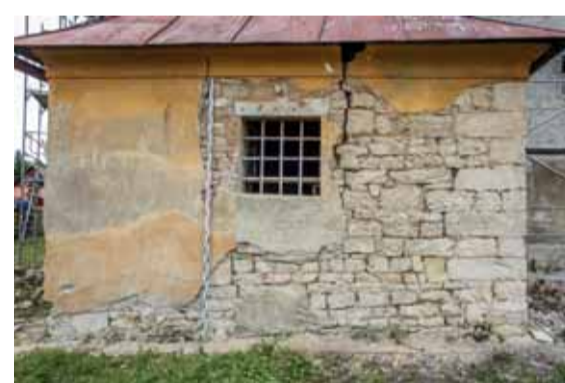
Čelní pohled od severu na severní průčelí sakristie s patrným nárožním armováním. Okenní otvor byl na stávající velikost zvětšen v roce 1900 a jako jeho překlad byla využita stolka ostění předešlého pozdně gotického otvoru. Foto: Jaroslav Skopec, 2015.

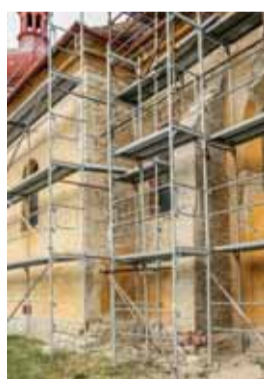
Odhalené armování jihovýchodního nároží lodí v pohledu od jihovýchodu. Foto: Jaroslav Skopec, 2015.

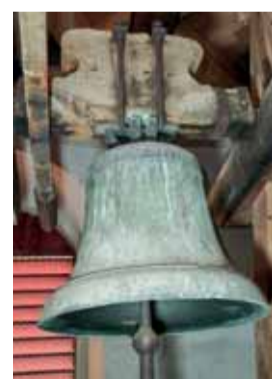
Detail zvonu datovaného nápisem do roku 1537. Foto: Jaroslav Skopec, 2018.

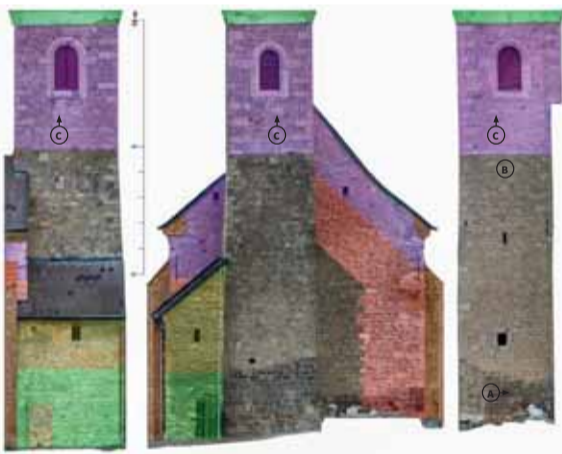
Zleva: fotoplán severního, západního a jižního průčelí věže. Sedlá – rozsah románského zdiva, které bylo ve vyšších partiích na exteriéru částečně přezděno, v interiéru však zůstalo zachováno. Červená – vrcholné gotické. Fialová – pozdně gotické. Hnědá – 80. léta 18. století. Zelená – 20. léta 19. století. Žlutá – první polovina 20. století. A – Zazděný štěrbinový otvor přízemí věže. B – Dolní část uzavřené ramánské galerie nad podzemní galerií sružených otvorů. C – Zazděné štěrbinové otvory odstraněných hodinových ciferníků.

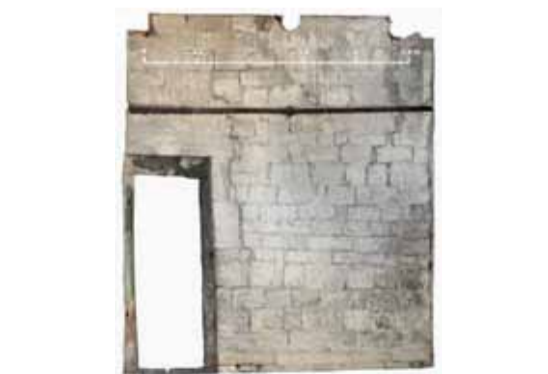
Fotoplán severní stěny prvního patra věže se vstupním portálem, jehož nadpraží bylo upravováno v rámci zajištění statických poruch. Fotoplán sestavil: Jaroslav Skopec, 2020.

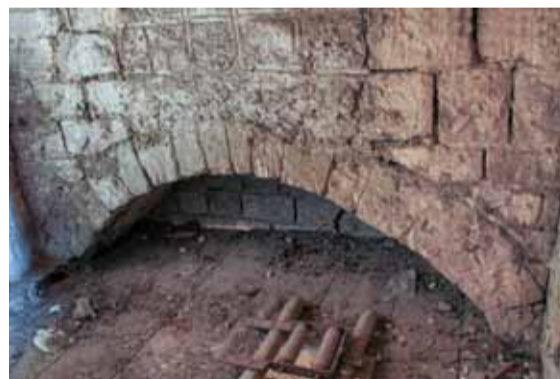
Pas na východní straně druhého patra věže, který vynáší východní zdivo věže nad úrovní koruny západního zdiva lodi. Foto: Jaroslav Skopec, 2008.

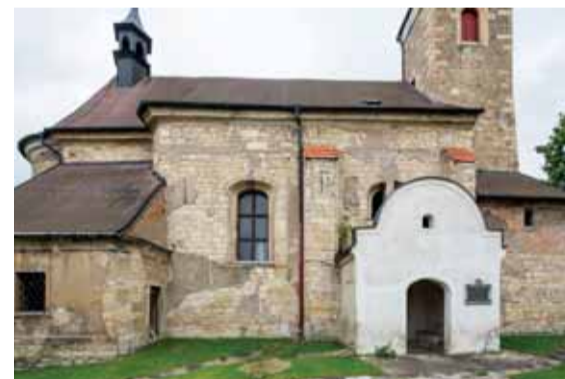
Severní strana kostela v pohledu od severu. Mezi předsíní a sakristií jsou opět v hojném množství využity ve zdivu románské a gotické kvádry. Foto: Marta Pavlíková, 2014.

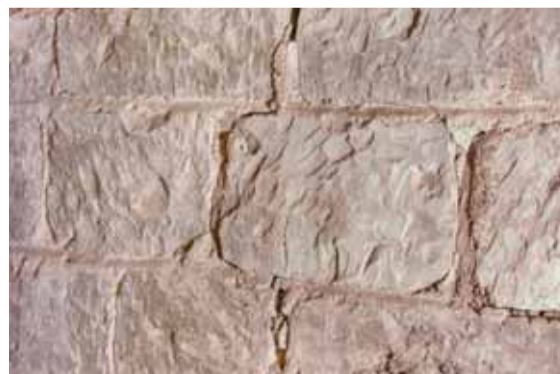
Detail kamenického opracování kvádrů a úpravy spár tzv. podřezáváním na jižní stěně prvního patra věže. Foto: Jaroslav Skopec, 2008.

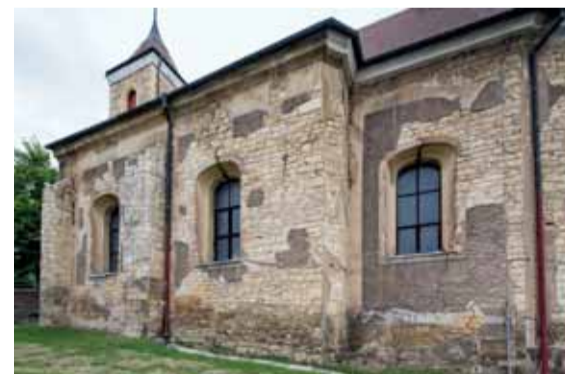
Jižní strana lodi a presbytáře v pohledu od jihovýchodu. Nad úrovní terénu jsou pozorovatelné úseky využívající ve velkém množství románských kvádrů a v náročných kvádry pocházející z vrcholné gotické přestavby románského kostela. Foto: Marta Pavlíková, 2014.

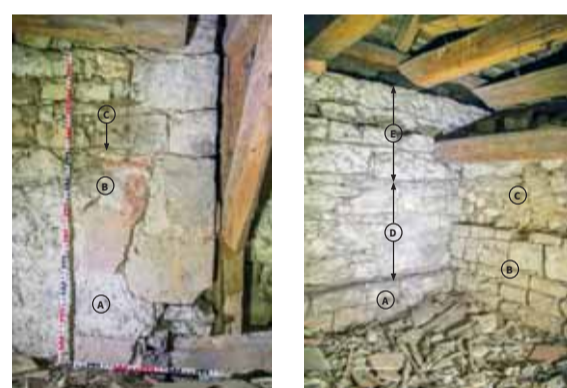
Detail dochované omítkové úpravy severovýchodního nároží lodí pozorovatelného od východu z krovu nad sakristií.
 Pohled do jihozápadního kouta presbytáře nad rubem klenby.
 A – Jižní pozdně gotické zdivo presbytáře.
 B – Východní pozdně gotické zdivo lodí nad úrovní vítězného oblouku.
 C – Nadezdvíka z počátku 18. století se zřetelným lícem přizdívaným patrně k později odstraněnému východnímu štítu lodí.
 D – nadezdvíka presbytáře z počátku 18. století.
 E – Nadezdvíka z doby výstavby současného krovu z počátku 20. století.

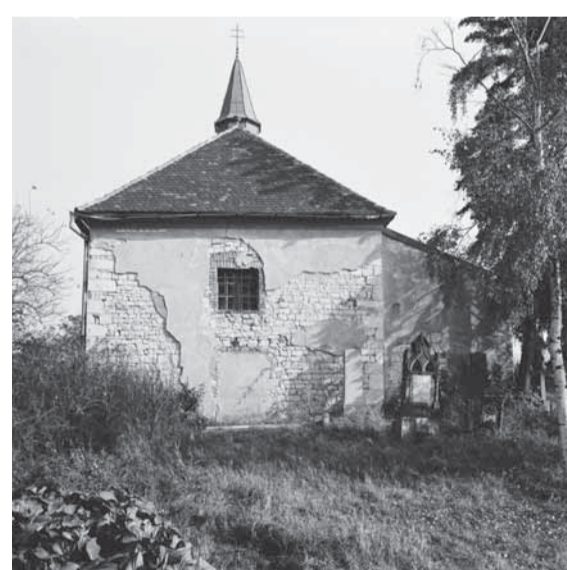
Západní průčelí lodí s odhalenou strukturou líce zdiva na fotografii z roku 1987. Zdroj: NPÚ ÚOP v Ústí n. L., Sběrka negativů, sign. 96233.

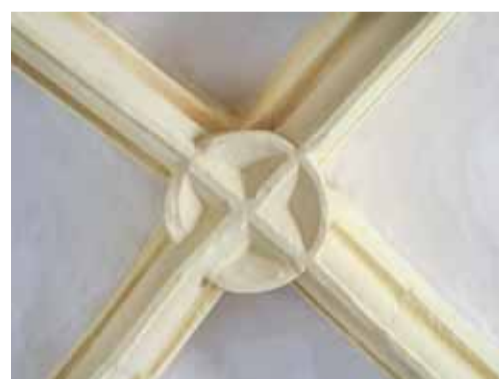
Detail svorníku klenby presbytáře. Foto: Jaroslav Skopec, 2015.

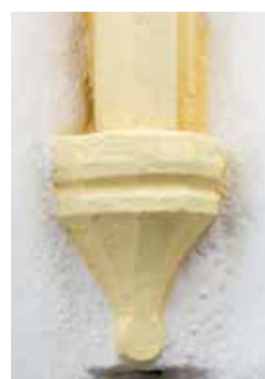
Detail jihovýchodní konzoly presbytáře. Foto: Marta Pavlíková, 2020.

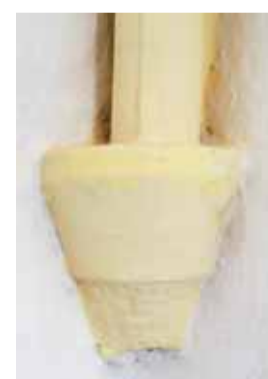
Detail jihozápadní konzoly presbytáře. Foto: Jaroslav Skopec, 2015.

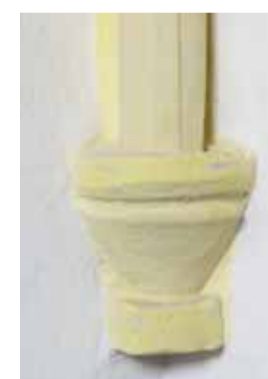
Detail severozápadní konzoly presbytáře. Foto: Marta Pavlíková, 2020.

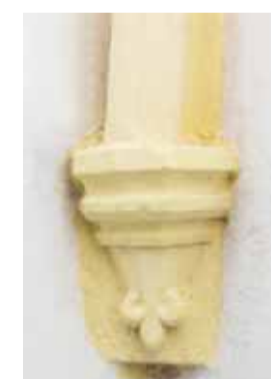
Detail severovýchodní konzoly presbytáře. Foto: Marta Pavlíková, 2020.

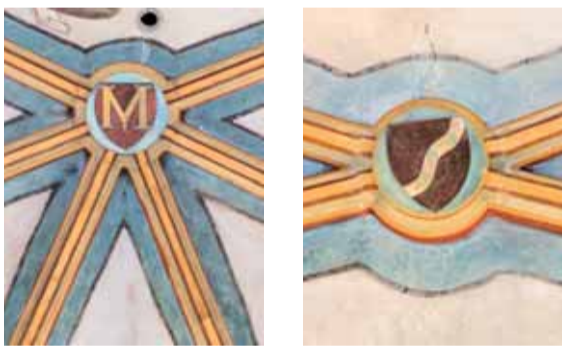
Detail svorníku s figurou ve tvaru písmene „M“ klenby závěru presbytáře. Foto: Kateřina Neumannová, 2015.

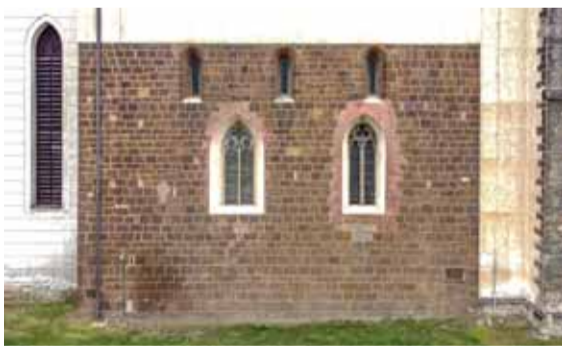
Jižní průčelí lodi v pohledu od jihu s odhalenými románskými kvádrovým lícem zdva, trojicí románských okenních otvorů, jejichž záklenky byly upraveny do zahrocených tvarů, a dvojicí vrcholně gotických hrobtých okenních otvorů. Foto: Petr Hasil, 2021.

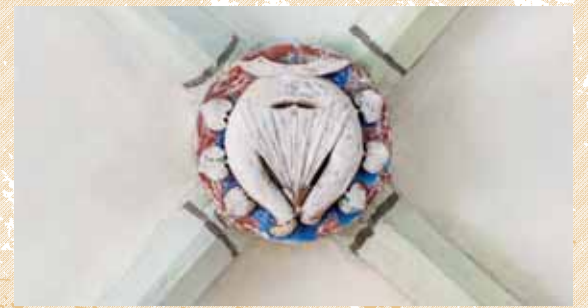
Detail svorníku východního čtvercového klenebního pole severní boční lodi, na kterém je kamenicky vyhotoven klenot pánů ze Rvenic a Slavětína. Foto: Kateřina Neumannová, 2015.

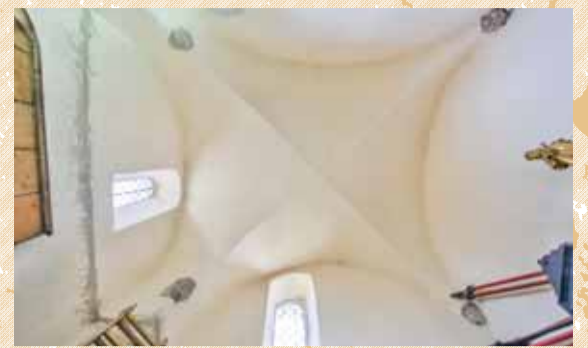
Klenba sakristie v pohledu. Foto: Kateřina Neumannová, 2015.

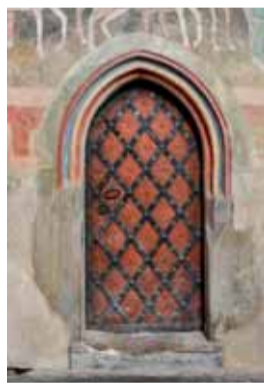
Čelní pohled od jihu na portál vedoucí z presbytáře do sakristie. Foto: Kateřina Neumannová, 2015.

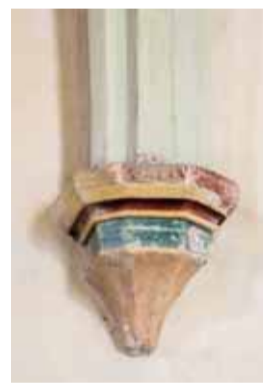
Detail první jižní konzoly od východu severní boční lodi. Foto: Marta Pavlíková, 2019.

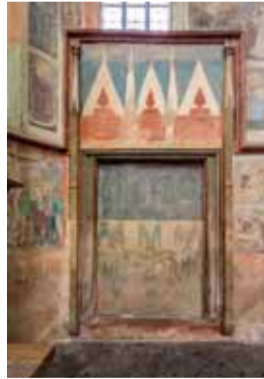
Čelní pohled od severu na sedle presbytáře umístěné v jižní stěně závěru presbytáře. Foto: Marta Pavlíková, 2019.

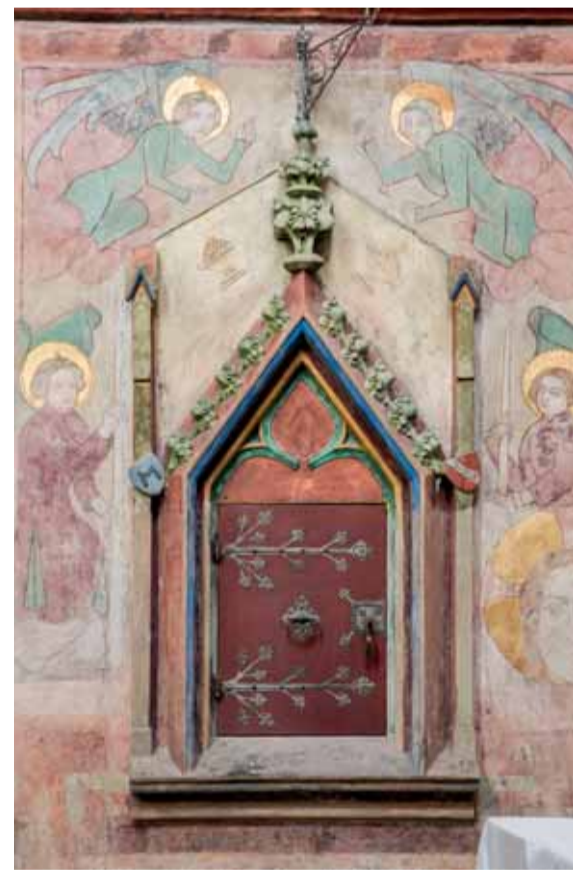
Čelní pohled od jihu na sanktuárium osazené v severní stěně závěru presbytáře. Foto: Kateřina Neumannová, 2015.

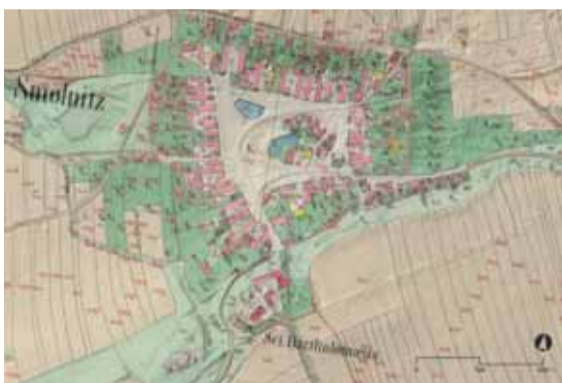
Průmět analýzy dat LLS a císařského otisku mapy stabilního katastru z roku 1841. Sestavil: Ondřej Malina, 2022. Zdroj: ČÚZK.

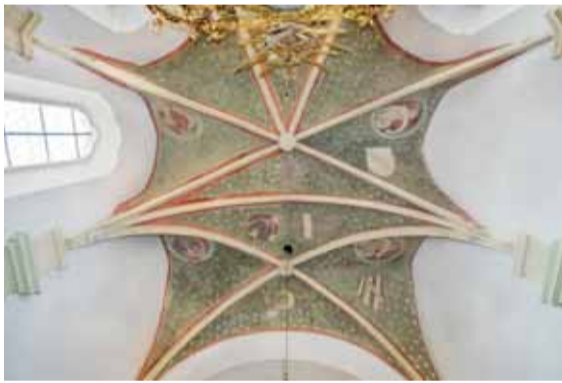
Klenba presbytáře v pohledu. Foto: Kateřina Neumannová, 2015.

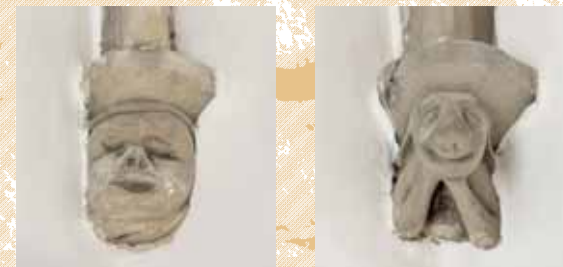
Detail severozápadní konzoly sakristie. Foto: Kateřina Neumannová, 2015.

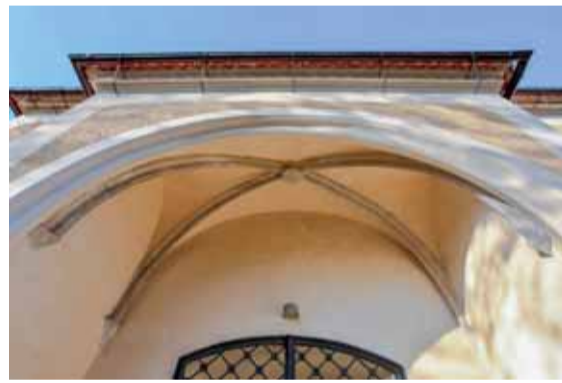
Klenba jižní předsíně v pohledu. Foto: Kateřina Neumannová, 2015.

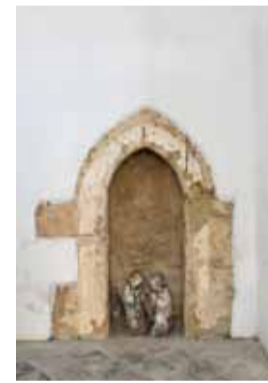
Čelní pohled od východu na hrotitý portál osazený v západní stěně sakristie, který původně vedl na točité schodiště. Foto: Kateřina Neumannová, 2015.
