Specializovaná mapa

Středověká venkovská sakrační architektura

Výstava společně s kritickým katalogem vznikla jako jeden z výstupů pětiletého výzkumného projektu NAKI II „Proměna středověkého venkovského kostela jako symbolu duchovní tradice a lokální identity“. Cílem projektu bylo zkoumat, poznat a definovat faktory, které vývoj středověkého venkovského kostela formovaly od jeho vzniku až po současnost, a interpretovat, jakým způsobem se na stavbě projevovaly. V rámci projektu byly zkoumány kostely v současných okresech Děčín, Ústí nad Labem, Litoměřice a Louny, přičemž s ohledem na předpokládaný objem získaných dat bylo zvoleno jejich zpracování do výsledné publikace a výstavy pouze pro okres Louny. Poznatky z lokalit zbylých okresů je plánováno publikovat v následujících letech. Ve snaze o komplexní postihnutí rozsáhlé problematiky byl výzkum lokalit zvolen jako interdisciplinární, zahrnující poznatky specialistů z různých oborů zabývajících se zkoumáním stavebního díla.

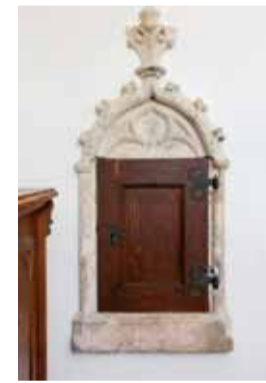
Čelní pohled od severu na sanktuárium osazené v jižní stěně sakristie. Foto: Kateřina Neumannová, 2015.

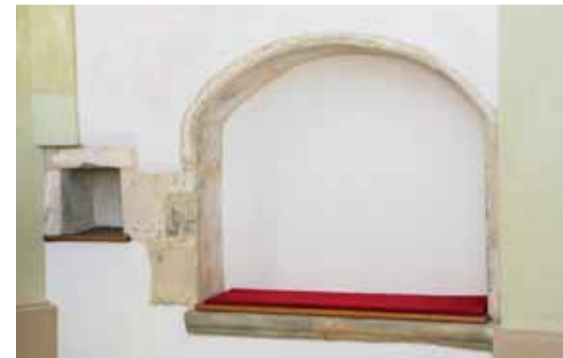
Sedle a odkládací nika v jižní stěně závěru presbytáře v pohledu od severu. Foto: Kateřina Neumannová, 2015.

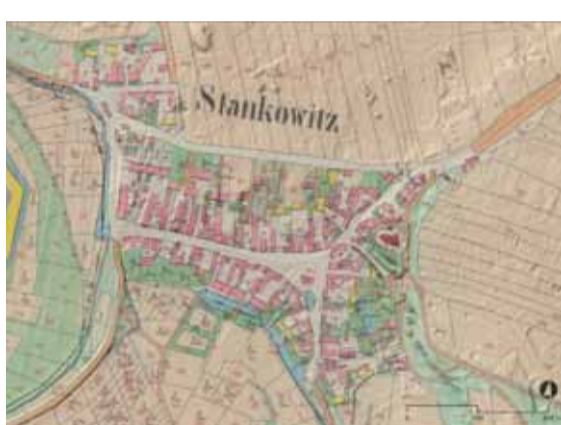
Průmět analýzy dat LLS a císařského otisku mapy stabilního katastru z roku 1843. Sestavil: Ondřej Malina, 2022. Zdroj: ČÚZK.

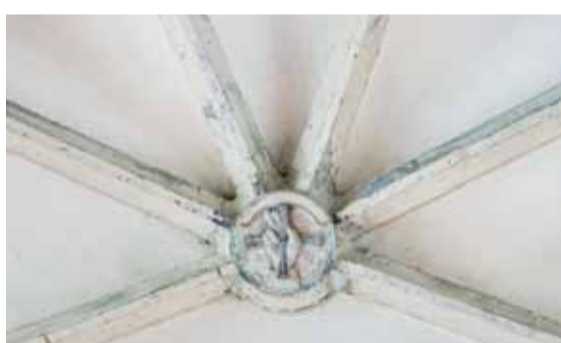
Detail závěrového svorníku klenby presbytáře. Foto: Marta Pavlíková, 2018.

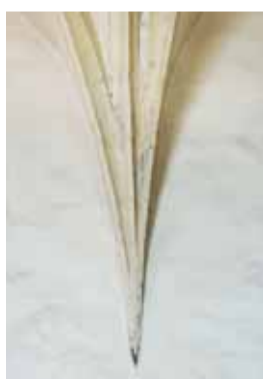
Detail severního meziklenbového výběhu presbytáře. Foto: Marta Pavlíková, 2018.

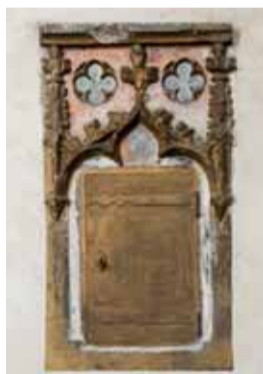
Čelní pohled od jihu na sanktuárium. Foto: Marta Pavlíková, 2018.

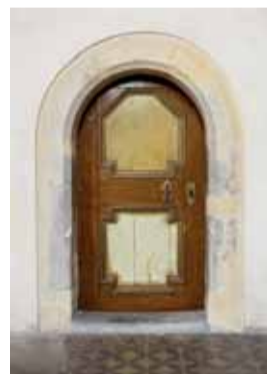
Čelní pohled od jihu na portál vedoucí z presbytáře do sakristie. Foto: Marta Pavlíková, 2018.

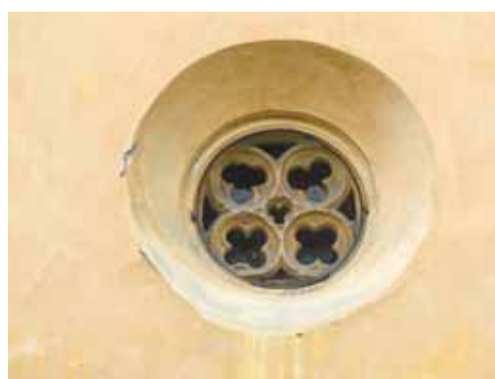
Východní kruhový okenní otvor presbytáře. Foto: Lucie Radová, 2009.

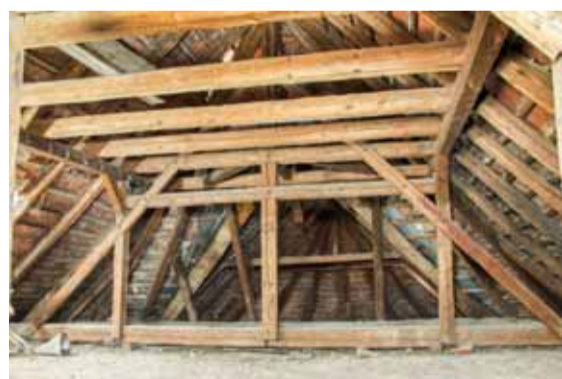
Průhled krovem nad lodí směrem k východu. Foto: Jaroslav Skopec, 2018.

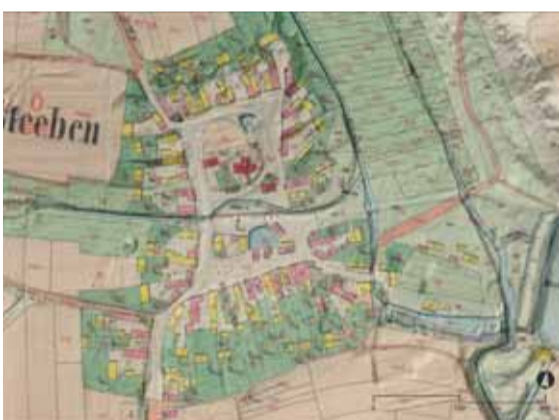
Průběh analýzy dat LLS a císařského otisku mapy stabilního katastru z roku 1841. Sestavil: Ondřej Malina, 2022. Zdroj: ČÚZK.

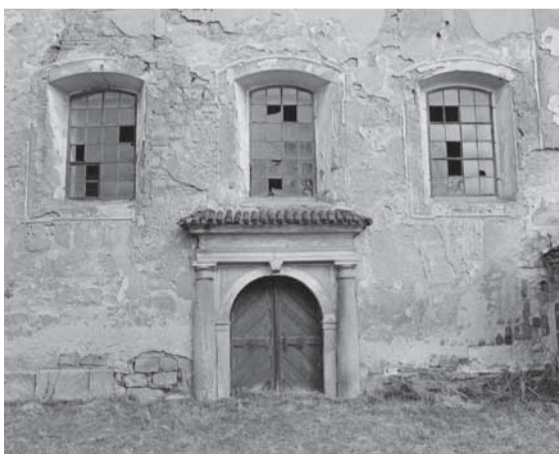
Jižní průčelí lodi na fotografii z roku 1988. Ze snímku je patrné rozdílné utváření soklu a omítková lížena jihozápadního nároží lodi se starší omítkovou vrstvou pod ní. Tyto okolnosti mohou naznačovat ještě předbarokní stáří obvodového zdiva lodi od jihozápadního nároží po začátek soklu skládaného z kamenných desek. Zdroj: NPÚ ÚOP v Ústí n. L., Sběrka negativů, sign. 96475.

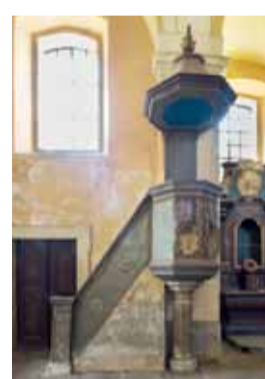
Renesanční kazatelna z roku 1593 v pohledu od severu. Foto: Marta Pavlíková, 2019.

Za Kolovratů byla do kostela instalována dodnes dochovaná kazatelna nesoucí letopočet 1593. Další prvky a konstrukce nejsme sto na stavbě identifikovat, nebo je odlišit od rozsáhlých úprav, které byly na kostele realizovány po jeho požáru roku 1650. Obnova ukončená roku 1656 za Černínů z Chudenic zahrnovala přezdění obvodového zdiva lodi, instalaci kruchty, kleneb lodi a presbytáře, jejich krovů, a výstavbu věže a sakristie. Ve 30. letech 18. století byl minimálně nad lodí vztyčen nový krov, který byl společně s krovem presbytáře nahrazen stávající konstrukcí v roce 1822. Ještě předtím byla v roce 1801 zaklenuta sakristie. Zřízení expozitury v roce 1837 a následná obnova farního statusu v roce 1856 již neměla dopad na stavební proměny kostela. Následující stavební aktivita byla spojena již pouze s opravami a údržbovými pracemi většího či menšího rozsahu.

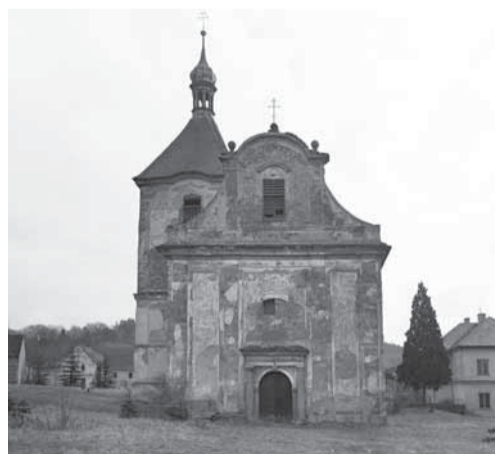
Západní průčelí kostela na fotografii z roku 1988. Ze snímku je patrné, že zdivo postrádá nárožní armování a líženy jsou zděné společně s obvodovým zdívkem, ve kterém jsou místy pozorovatelné kvádry pocházející snad ze středověkých konstrukcí, což dokládá jeho vznik až při barokní obnově kostela. Zdroj: NPÚ ÚOP v Ústí n. L., Sběrka negativů, sign. 96472.

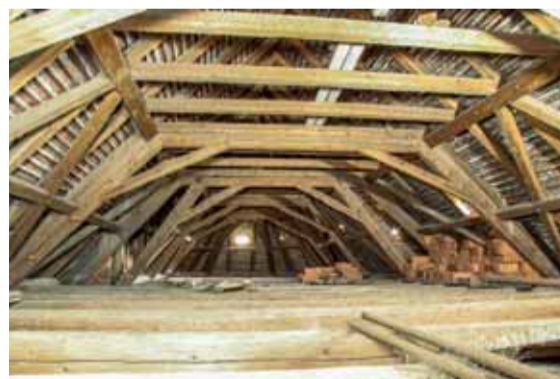
Průhled krovem nad lodí směrem k východu. Foto: Jaroslav Skopec, 2019.

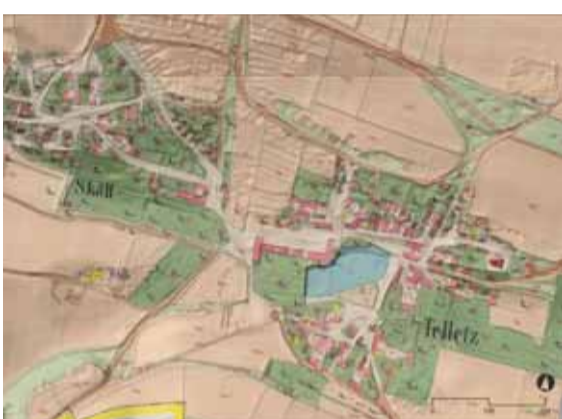
Průmět analýzy dat LLS a císařského otisku mapy stabilního katastru z roku 1840. Sestavil: Ondřej Malina, 2022. Zdroj: CÚZK.

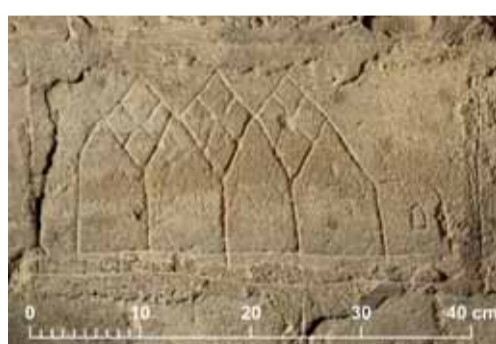
Fotoplán rytiny znázorňující snad kostel s patrnou úpravou spárařezu na kvádru spodního ramene schodiště v tloušťce zdi věže. Fotoplán sestavil: Jaroslav Skopec, 2019.

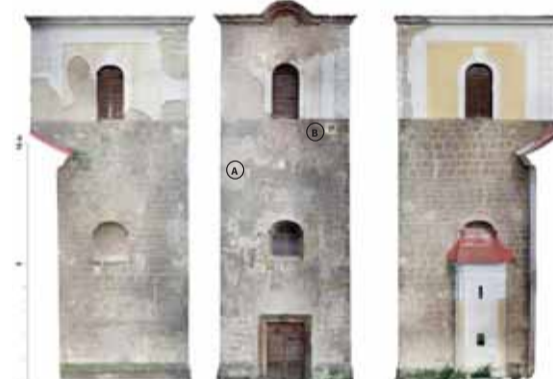
Zleva: fotoplán severního, západního a jižního průčelí věže. Fotoplány sestavil: Jaroslav Skopec, 2019.

A – Zazděný okenní otvor osvětlující podestu schodiště v tloušťce zdi. B – Druhotně osazené ostění okenního otvoru, který patrně osvětloval horní rameno schodiště v tloušťce zdi pod západním zvukovým otvorem věže.

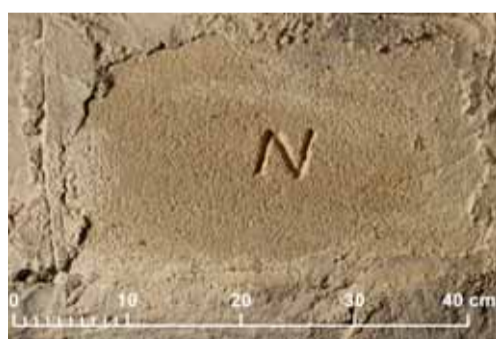
Fotoplán kamenické značky na kvádru spodního ramene schodiště v tloušťce zdi věže. Fotoplán sestavil: Jaroslav Skopec, 2019.

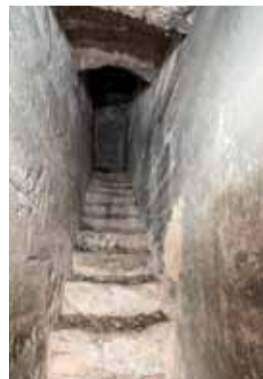
Spodní rameno schodiště v tloušťce zdi věže s pohledem k západu na podestu se zazděným okenním otvorem. Foto: Marta Pavlíková, 2019.

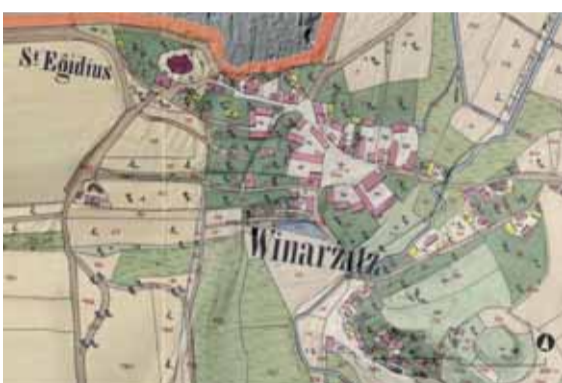
Průmětná analýza dat LLS a císařského otisku mapy stabilního katastru z roku 1842. Sestavil: Ondřej Malina, 2022. Zdroj: ČÚZK.

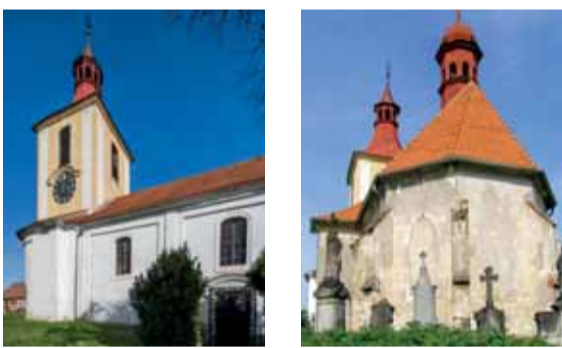
Západní polovina jižního průčelí kostela v pohledu od jihovýchodu. Foto: Marta Pavlíková, 2018.

Závěr presbytáře v pohledu od jihovýchodu. Stav před opravou omítek s patrnými zazděnými hrotitými okenními otvory. Foto: Jan Koloc, 2009.

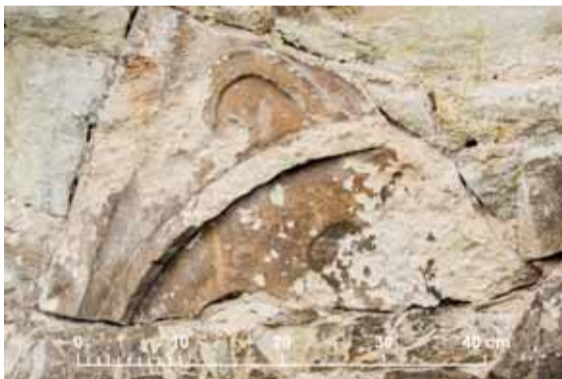
Fotoplán fragmentu článku nalezeného na exteriérové straně hřbitovní zdi po východní straně vstupní brány. Fotoplán sestavil: Jaroslav Skopec, 2018.

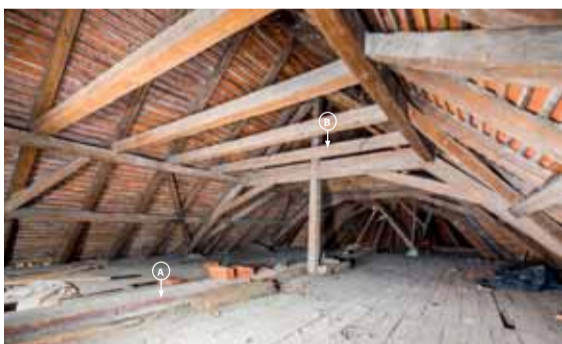
Průhled krovem nad lodí směrem k severovýchodu. A – Druhotně použitý průvlak stropu lodi datovaný po roce 1445. B – Druhotně použitá část krove datovaná do přelomu let 1439/40. Foto: Marta Pavlíková, 2018.

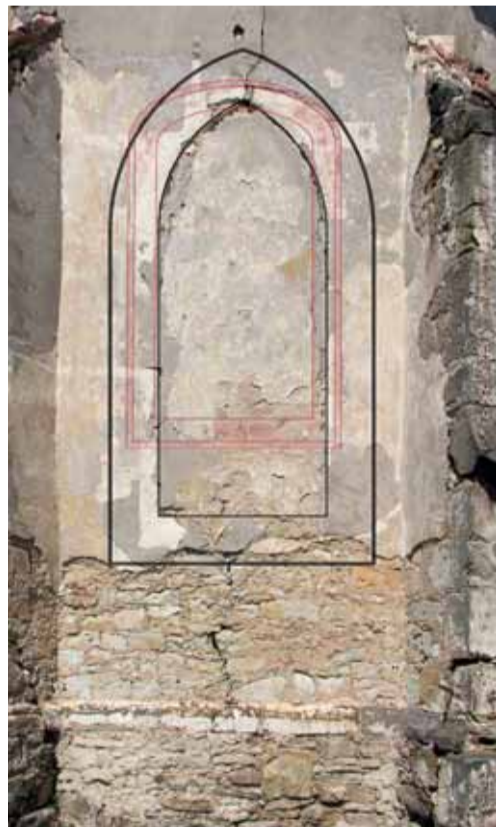
Fotoplán jihovýchodního pole závěru presbytáře se zázřemem rekonstruované podoby šedě malované šambrány kolem hrotitého okenního otvoru (černě) a malovaného barokního iluzivního okenního otvoru s páslem (červeně). Fotoplán sestavil: Jaroslav Skopec, 2018.

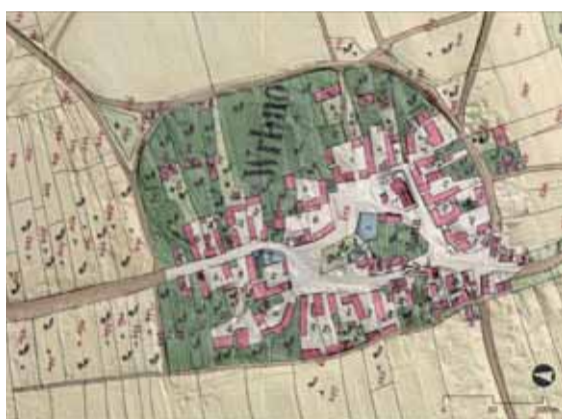
Průměrná analýza dat LLS a císařského otisku mapy stabilního katastru z roku 1841. Sestavil: Ondřej Malina, 2022. Zdroj: ČÚZK.

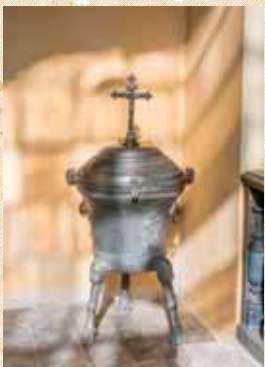
Cínová křtitelnice z roku 1511 umístěná v severovýchodním koutě lodi v pohledu od jihu. Foto: Marta Pavlíková, 2019.

Nejstarší fázi středověkého kostela můžeme přiřadit presbytář a východní polovinu lodi tvořící dohromady půdorys charakteristický pro raně gotické kostely. Stavbu zřejmě iniciovali páni ze Žirotnína před rokem 1321, z tohoto roku pochází také první písemná zmínka o kostelu. Z doby jeho výstavby pochází vítězný oblouk, klenba presbytáře a v 19. století upravovaný východní okenní otvor. V následujícím období jsme schopni postihnout až výstavbu věže v polovině 70. let 15. století. Ta obsahovala v přízemí sakristii a vrcholila zvonovým patrem otevřeným málo obvyklými obdélňými zvukovými otvory dělenými latinským křížem. Společně s věží bylo zhotoveno sedile na jižní straně presbytáře, kde byly v 15. století realizovány fragmentárně dochované nástěnné malby. V roce 1511 byla do kostela pořízena cínová křtitelnice, z téže doby pochází i obraz Assumpty.

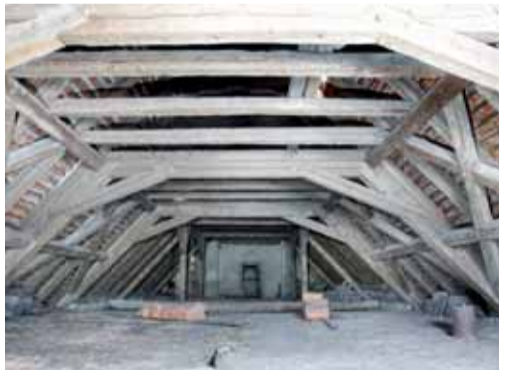
Průhled krovem nad lodí směrem k východu. V popředí část krovu s barokní ležatou stolicí z 30. let 18. století, v pozadí část krovu s podélnými stojatými stolicemi z počátku 20. století. Foto: Jaroslav Skopec, 2020.

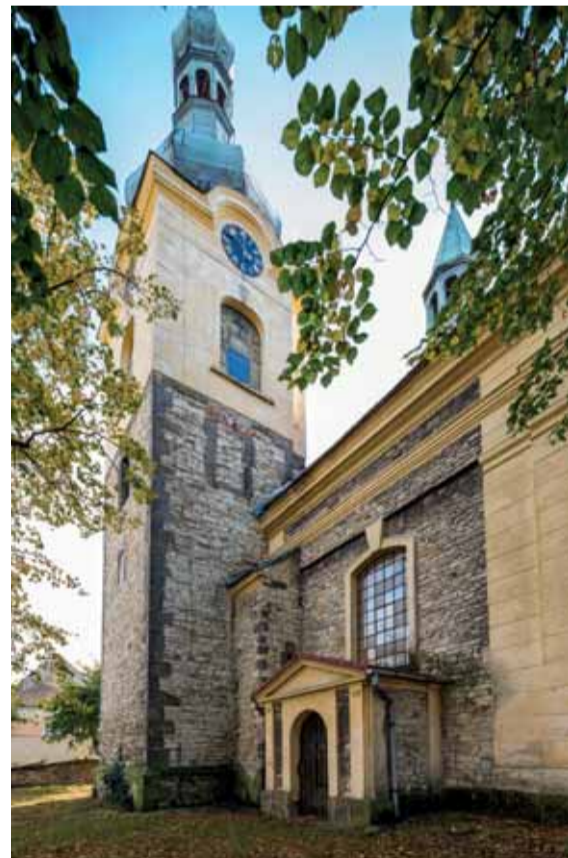
Severovýchodní strana kostela v pohledu od severozápadu. Severní okenní otvor lodi vznikl na místě dvojice menších patrně barokních otvorů na počátku 20. století, stejné jako navýšení zdiva nad klenákem otvoru. Nad zazděným obdélňým zvukovým otvorem věže je patrná středověká kamenná římsa, jejíž profil byl odsekán při navýšení věže na počátku 30. let 18. století. Foto: Marta Pavlíková, 2019.

Na samém počátku 30. let 17. století byla realizována zásadní přestavba zahrnující zvýšení věže o současné zvonové patro a prodloužení lodi západním směrem. Nově přistavěná část nebyla výškově přizpůsobena středověké lodi, kterou výrazně převyšovala, což zachycuje zaměření kostela před jeho přestavbou na počátku 20. století. Ta zahrnovala nadezděnění východní poloviny lodi včetně štítu, čímž došlo k jejímu výškovému sjednocení. Východní polovina lodi, presbytář a věž dostaly nové krovy. Upraveny byly okenní otvory lodi a fasády. Tím získal kostel svůj nynější vzhled a jeho zásadní stavební proměny byly ukončeny.

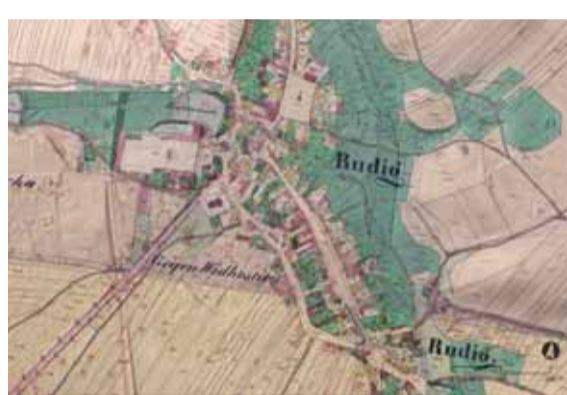
Průmětná analýza dat LLS a císařského otisku mapy stabilního katastru z roku 1843. Sestavil: Ondřej Malina, 2022. Zdroj: ČÚZK.

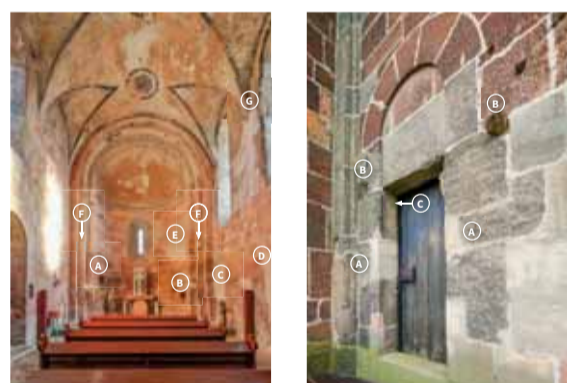
Interiér lodi s průhledem do apsidy ve směru od západu. A – Vyklenek sanktuária. B – Odkládací vyklenek. C – Zazděný mladší vstup do později odstraněné sakristie. D – Zazděný mladší jižní vstup lodi. E – Zazděný mladší okenní otvor. F – Zazděné kapsy, do kterých mohli být osazené trůny s kalvárií. G – Dobře patrná část oblouku vnitřní profilace románského okenního otvoru. Foto: Kateřina Neumannová, 2016.

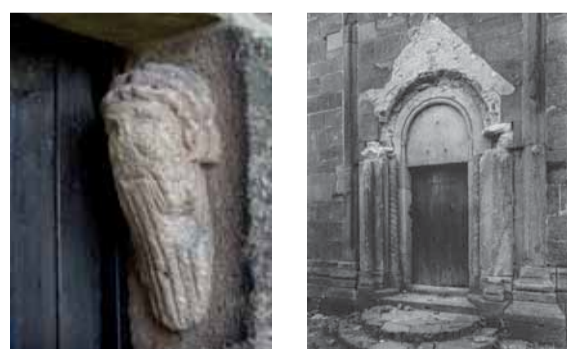
Detail mužské vousaté hlavy na západní stojce portálu do patra věže. Foto: Kateřina Neumannová, 2016.

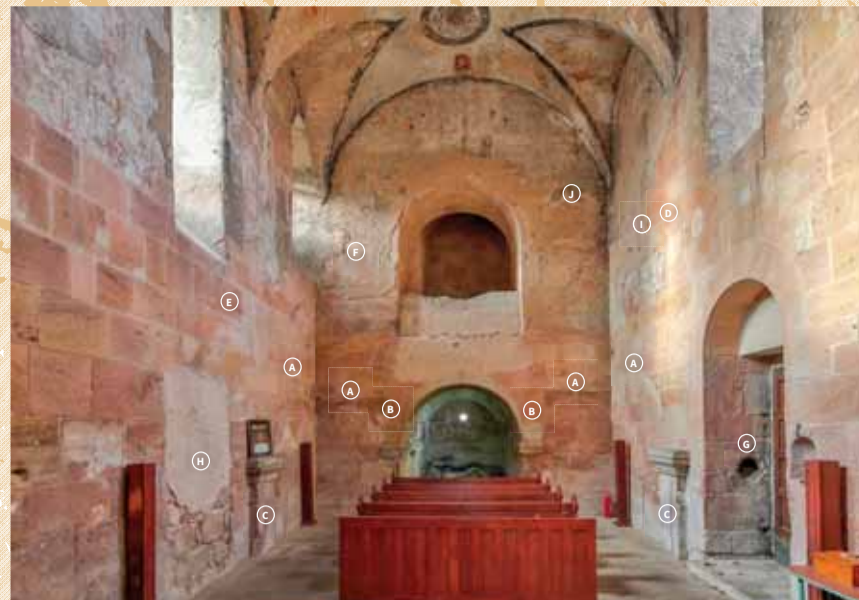
Interiér lodi s pohledem k západu. A – Čelní oblouky klenb románských tribun. B – Odkázané výběhy meziklenbových pasů. C – Polopřílze románských tribun. D – Otisk poprsní zátky románských tribun. E – Otisk schodiště na románském tribunu. F – Kvádr s rytými rýskami. G – Pochva pro zasouvání závor. H – Zazděný mladší jižní vstup lodi. I – Rytiny ze 17. století. J – Rytiny z 18. století. Foto: Kateřina Neumannová, 2016.

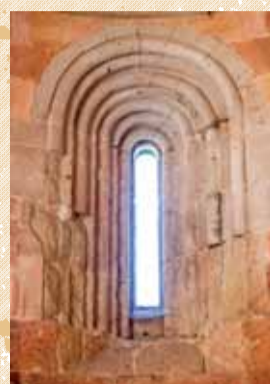
Čelní pohled od západu na východní okenní otvor apsidy. Foto: Kateřina Neumannová, 2016.

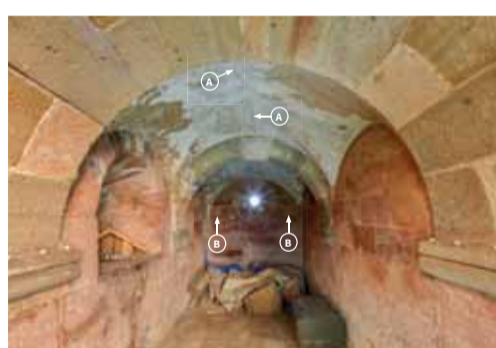
Interiér podvěží s pohledem k západu. A – Místa s odhalenými otisky prken šalování klenby. B – Zazděné kapsy zřejmě po dřevěných trámčích, které sem byly dodatečně vkládány v době utilitárního využití kostela v 19. století. Foto: Kateřina Neumannová, 2016.

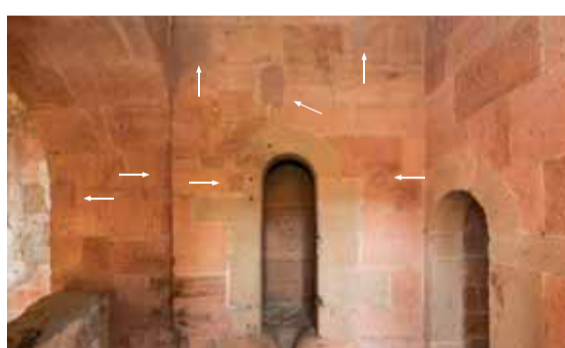
Interiér východní prostory prvního patra věže s pohledem k jihu. V čele vstup do schodiště v tloušče zdi, napravo vstup do západní prostory s trezorem, vlevo široký klenutý otvor na někdejší románskou tribunu, s druhým parapetem. Šipkami jsou vyznačeny zazděné kapsy po dřevěných trámčích, které sem byly dodatečně vkládány v době utilitárního využití kostela v 19. století. Foto: Kateřina Neumannová, 2016.

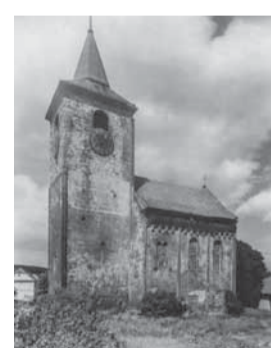
Celkový pohled od jihozápadu na snímku z roku 1953. Na fotografii je zachycen stav před opravami započatými na konci 50. let. Zvonové patro je v s výjmkou západního zdiva tvořeno lomovým kamenem, má osazené cílemky hodin a patrný je i narušený kvádrový líc přízemí věže. Okenní otvory lodi jsou opatřeny cihelnými mřížemi, stejně jako jižní dodatečný vstup. Jihovýchodní mladší otvor je již zazděn lomovým zdivem. Pod sruženým okenním otvorem lodi jsou zřetelné kapsy po zavazání trámů schodiště a otvor po zábradlí. Patrný je i starší stav dřevěné korunní římsy. Zdroj: NPÚ GŘ, Sbirka negativů, sign. N059381.

Současná podoba kostela byla završena ve druhé polovině 20. století výraznou opravou, která poněkud pokrivila do té doby autentický výraz kostela. Při opravě došlo k realizaci nové korunní římsy lodi společně s vlysem spuklicemi, krovu lodi, přezdění východního štítu, kvlození sloupku do sruženého okenního otvoru lodi, k výměně velkého množství lícových kvádrů a k osazení kvádrového obkladu zvonového patra věže.

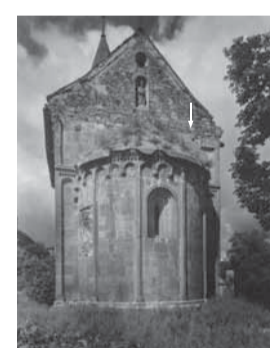
Východní průčelí kostela v pohledu od východu na fotografii z roku 1953. Zdivo štítu je dosud tvořeno lomovým kamenem, ve zdivu je otevřena půlkruhová nika pro sochu sv. Jakuba Většího a výše položený kruhový otvor. Šipka označuje fragment půlkruhového obloučku spodní části stoupavého vlysu románského štítu, který byl odstraněn v rámci chybné rekonstrukce štítu ze třetí čtvrtiny 20. století. Napravo od něj se nachází fragment pravotočitého založení vlysu s římsou. Zdroj: NPÚ GŘ, Sbirka negativů, sign. N059383.

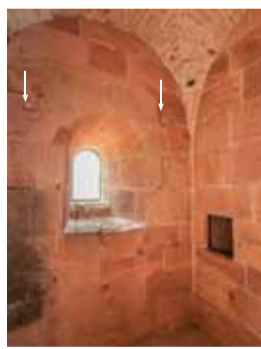
Interiér západní prostory prvního patra věže s pohledem k severozápadu. Vpravo otvor trezoru, na klenbě jsou patrné otisky po prknech šalování. Šipkami jsou označeny drobné otvory, které se nacházejí i na protilehlé straně a sloužily snad pro osazení tyčovin v době utilitárního využití kostela v 19. století. Foto: Kateřina Neumannová, 2016.

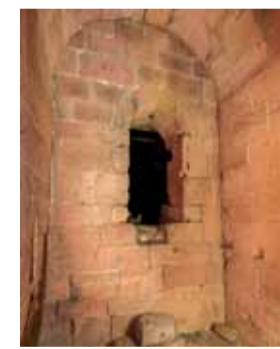
Interiér druhého patra věže s pohledem k východu. Na snímku je patrný vstup do dnešního podkroví se zazděnou tyčevinou ve vrcholu záklenku. Pod otvorem je deponován kvádr prahu s důlčkem. Nad otvorem se nachází klenutý pas vynásající východní zeď věže nad rovinou západního štítu lodi. Foto: Kateřina Neumannová, 2016.

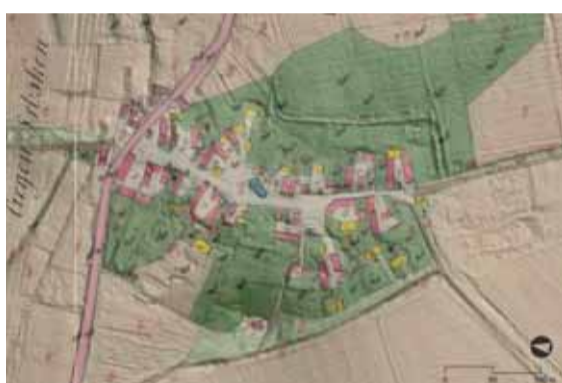
Průmět analýzy dat LLS a císařského otisku mapy stabilního katastru z roku 1843. Sestavil: Ondřej Malina, 2022. Zdroj: CÚZK.

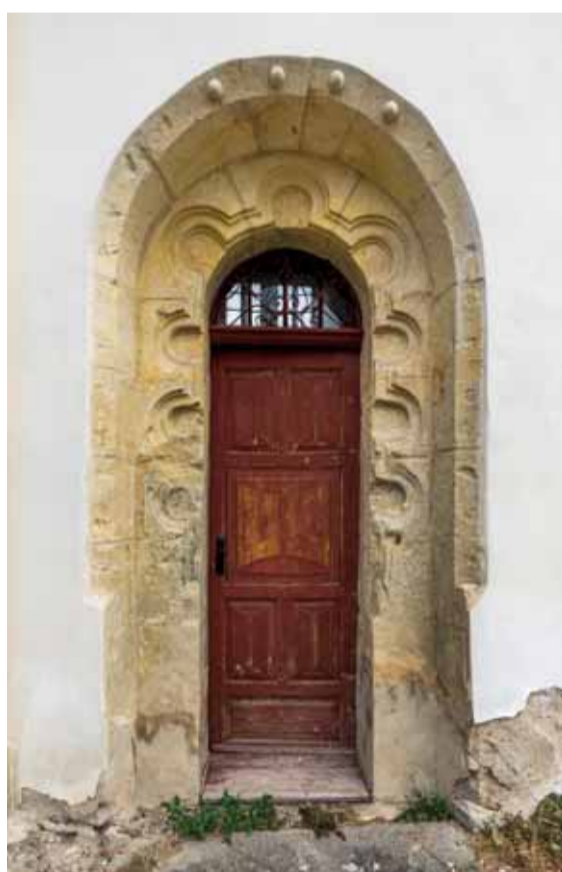
Čelní pohled od jihu na jižní portál lodi rotundy. Foto: Marta Pavlíková, 2019.

Nejstarší částí stavby je současný presbytář představující drobnou stavbu románské rotundy. Ta byla od jihu přístupná dochovaným ústupkovým portálem zdobeným obloučkovým vlysem a tzv. bobulemi. Od severu a jihu byla zřejmě osvětlována dvojicí půlkruhových okenních otvorů a zaklenuta dochovanou kupolí, na jejímž rubu je vystavěna lucerna otevřená původně čtveřicí sružených půlkruhových okenních otvorů svedených pomocí sedel na středové sloupky. Apsida zaklenutá konchou byla osvětlována dvojicí, či trojicí půlkruhových okenních otvorů. Skladba zdíva a dochované architektonické prvky stavby dokládají, že byla vystavěna v pozdním období románského slohu, někdy na přelomu první a druhé třetiny 13. století. S navrženým datováním kostela koreluje i první zmínka o vsi z roku 1237 v predikátu Šebestiána z Želkovic, který se může nabízet jako potenciální stavebník rotundy.

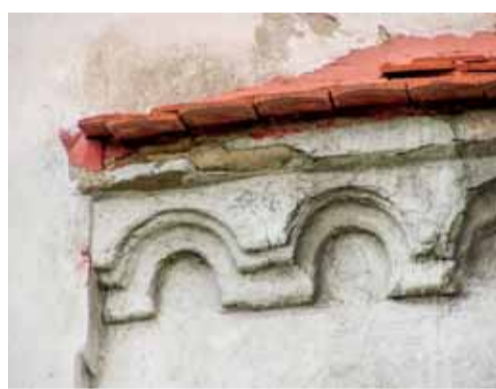
Detail obloučkového vlysu apsidy rotundy. Foto: Jan Koloc, 2006.

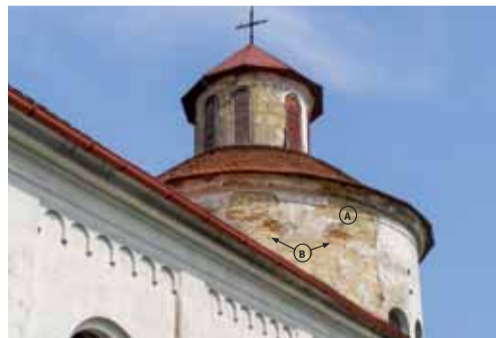
Vrchní partie lodi a lucerny rotundy v pohledu od jihozápadu s částečně odhalenými kvádrovými lícem. A – Nadezdívka pocházející z doby přestavby kostela realizované v první polovině 50. let 19. století. B – Pás nižších kvádrů se zřetelnými stopami po odsekaném profilu korunní římsy. Foto: Jan Koloc, 2009.

Patrně v průběhu 17. či 18. století byla před jižní portál rotundy vystavěna zděná předsíň s přístavbou po východní straně, která patrně sloužila jako sakristie. Předsíň se sakristií byly odstraněny při úpravách kostela mezi lety 1852–1854. Při nich byla západní část lodi rotundy otevřena vítězným obloukem, kterým se otevírá do nově přistavěné lodi. Upraveny, popřípadě nově proraženy, byly okenní otvory rotundy a její loď byla navýšena na současnou úroveň. Zároveň byly sloupky zvukových otvorů lucerny zazděny nebo částečně i odstraněny. Konečnou úpravu kostela znamenala v roce 1874 realizovaná zděná zvonice nad západním průčelím přistavěné lodi.
