PROTOKOL

TECHNOLOGICKÁ LABORATOŘ

Čestný sloup Nejsvětější Trojice v Olomouci

Popis a posouzení stavu

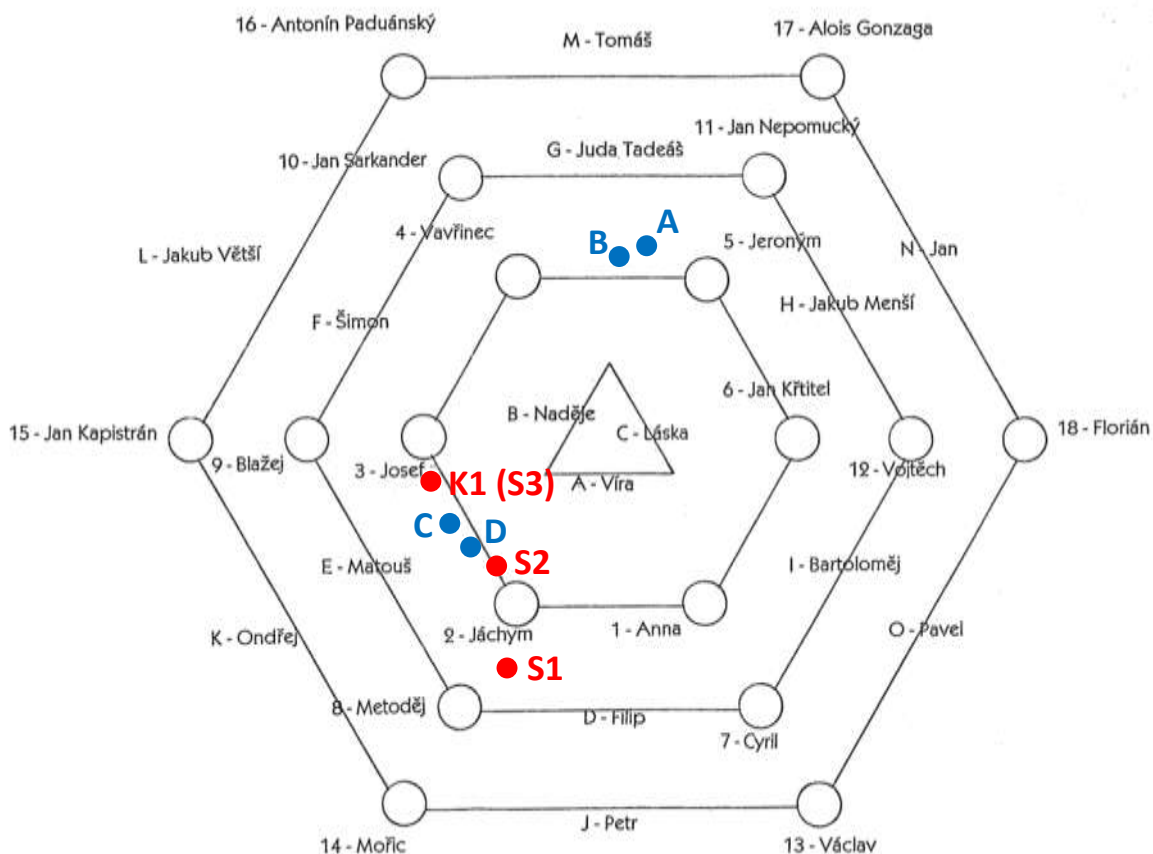
Na obrázku 1 jsou vyznačena místa, kde bylo provedeno měření nasákavosti pomocí Karstenovy trubice a místa odběru vzorků pro laboratorní analýzy. Popis míst měření a odběru vzorků je uveden v Tabulce 1 dále.

Obrázek 1: Místa měření nasákavosti pomocí Karstenovy trubice (modře) a místa odběru vzorků (červeně)

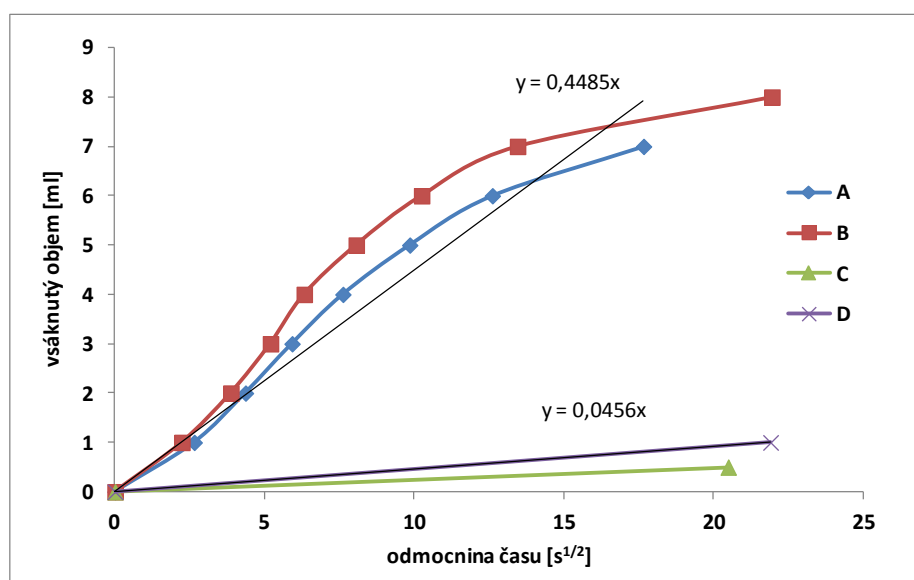
Graf 1: Nasákavosti změřené Karstenovou trubicí, místa měření jsou vyznačena na Obrázku 1 výše, křivky jsou doplněny lineární regresí dvou výrazně rozdílných průběhů

Z výsledků vyplývají velmi výrazné lokální rozdíly v nasákavosti kamene. Jelikož se v případě měření jednalo o shodný typ kamene (Maletínský pískovec), jsou tyto markantní rozdíly způsobené druhotnými změnami kamene. Největší dopad na měření touto metodou má přítomnost povrchové bariéry, která je výrazně méně nasákavá, nežli vlastní kámen. Tuto bariéru obvykle způsobuje více látek, které jsou v povrchové vrstvě kamene deponované - především minerálních látek (krusty, zpevňující prostředky atd.), biofilm (často působící vodoodpudivě), mastných prachových depozitů, pozůstatků povrchových úprav (typicky mastných olejových nátěrů) a recentně též hydrofobních konzervačních prostředků (byly použity při posledním zásahu).

Vzhledem k velkým lokálním rozdílům nasákavosti povrchu kamene ČSNT není možné Karstenovu trubici využít k hodnocení změn vlastností kamene v čase (hodnocení jeho degradace, změn povrchu atp.). Metoda je však velmi vhodná k hodnocení dopadu provedených zásahů jako je čištění, zpevnění či hydrofobní úprava (lze přímo porovnat nasákavost v místě před a po zásahu).
