# Dobrovíz v náručí památkové péče aneb včera, dnes a „kdyby“

Výstava Národního památkového ústavu, územního odborného pracoviště středních Čech v Praze  
u příležitosti 20. výročí vzniku vesnických památkových rezervací a zón

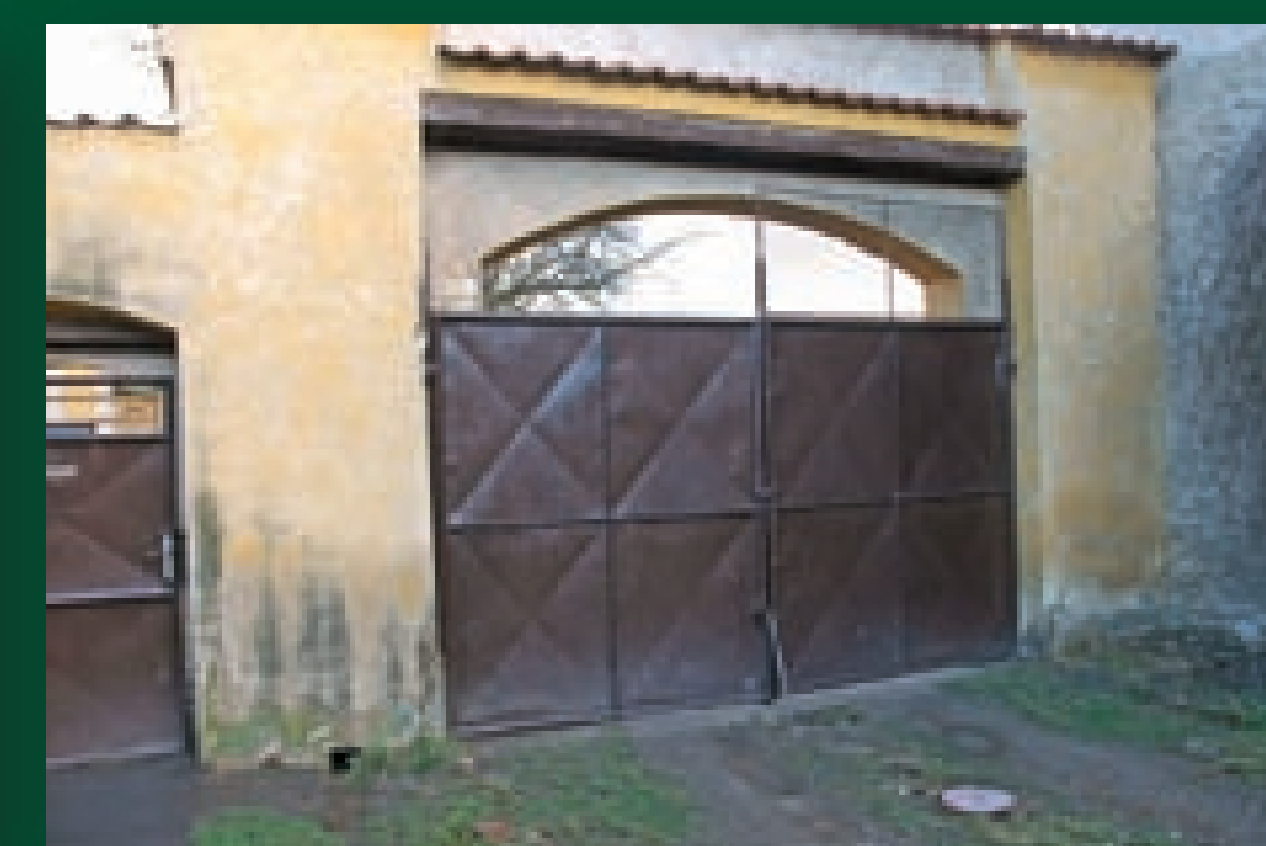
Brána před obnovou s plechovými vraty – pohled ze dvora.

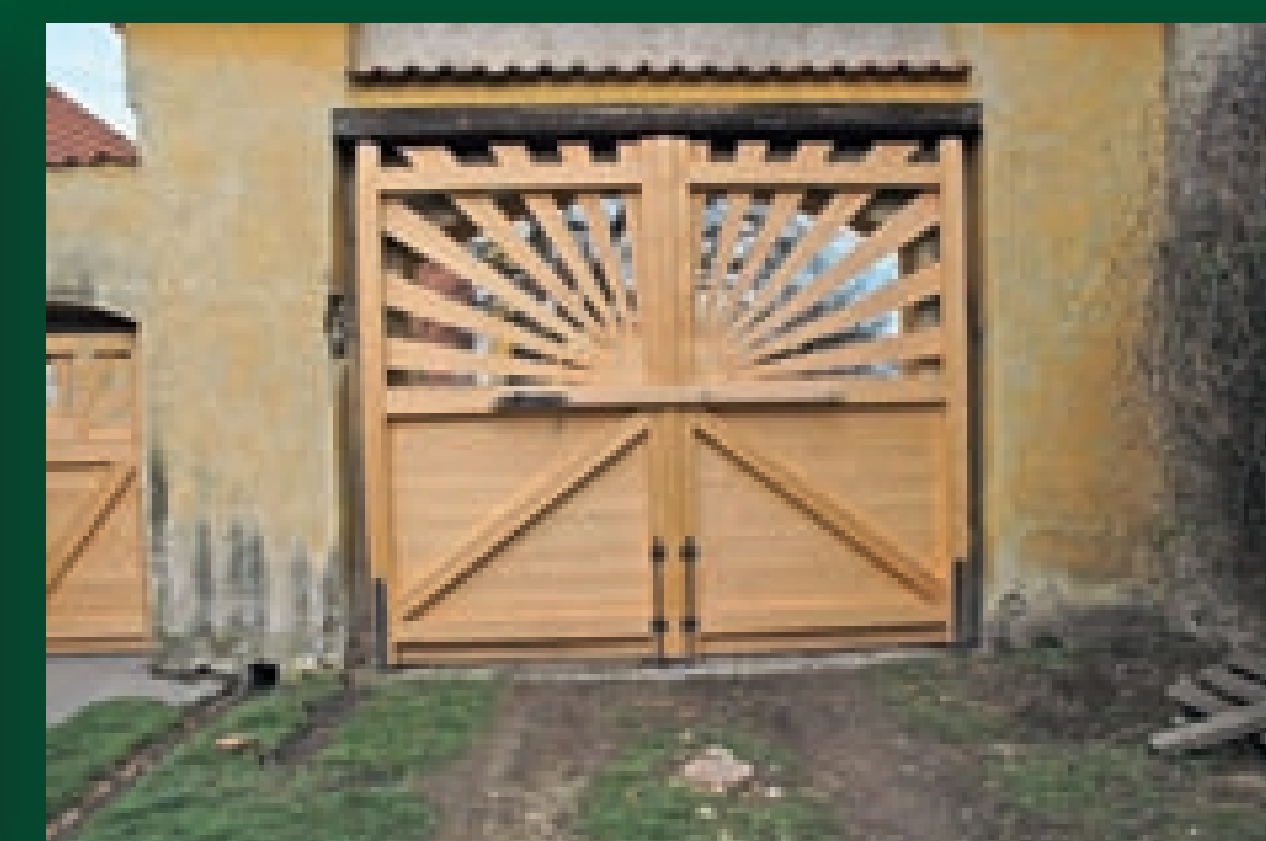
Obnovená brána s točnicovými vraty. Při pohledu ze dvora je viditelná jejich nosná konstrukce.

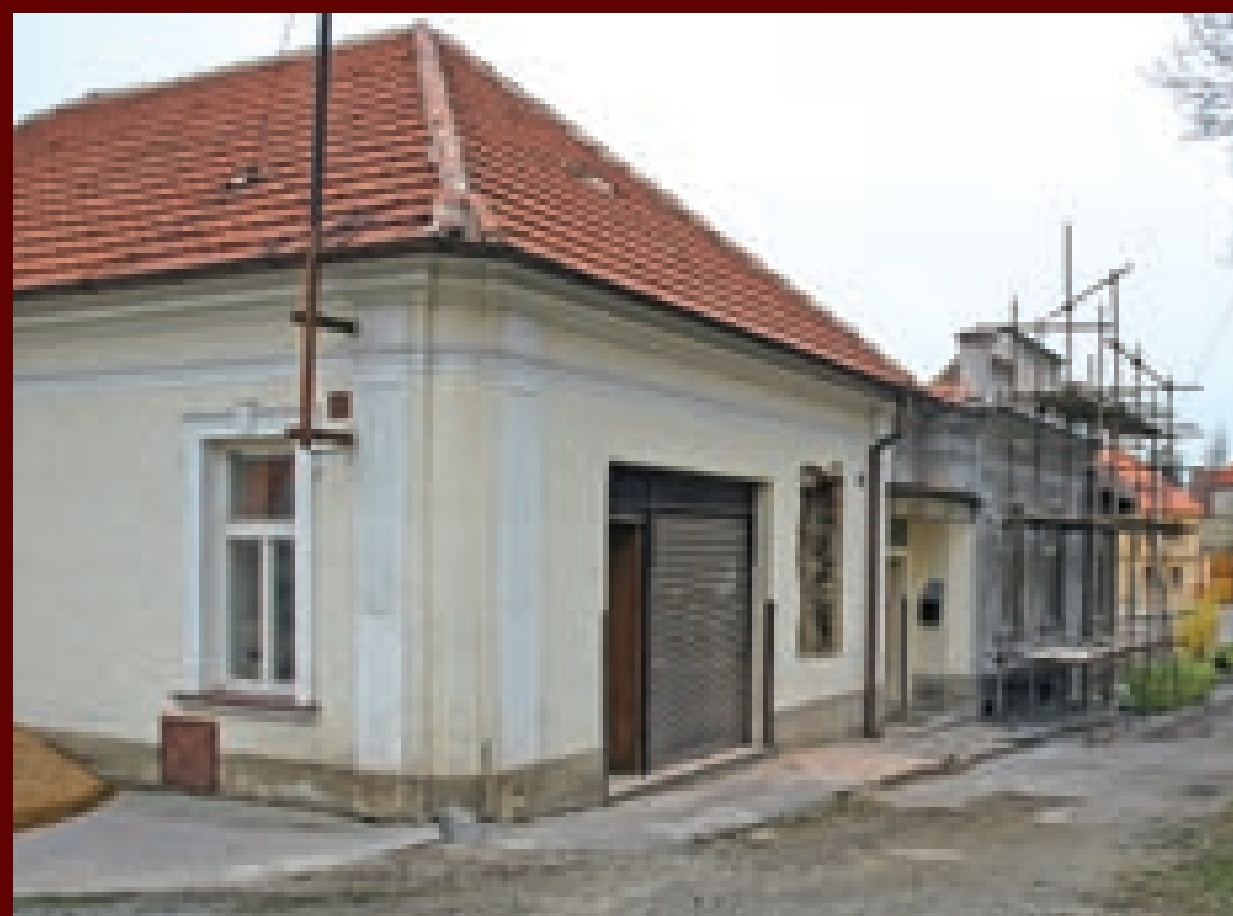
Zahájení obnovy západní části jižního průčelí bývalého hostince čp. 22 s navazujícím středním dílem s atikou.

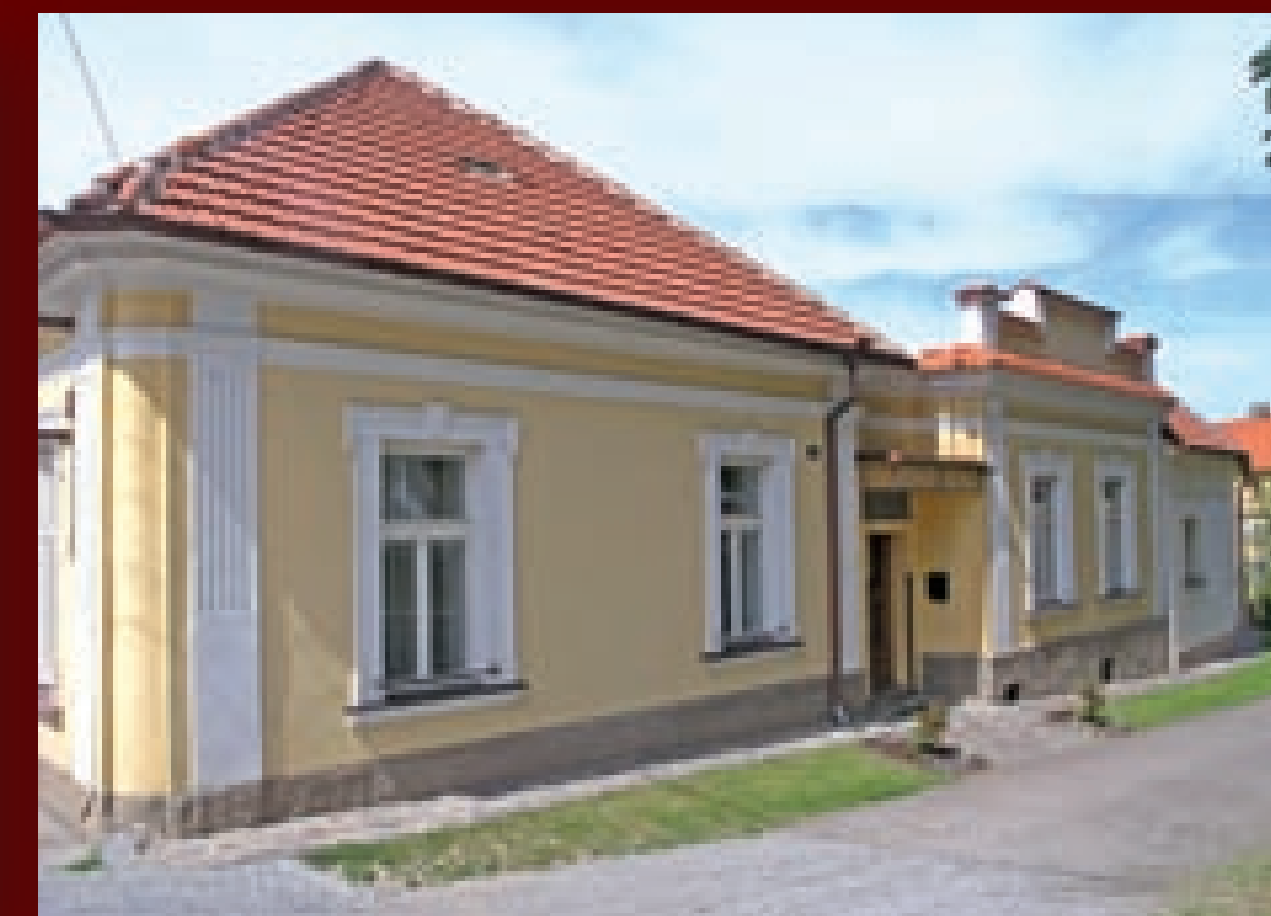
Stav po nahrazení vrat dvojicí oken s profilovanými šambránami a obnově fasády západního a středního dílu jižního průčelí.

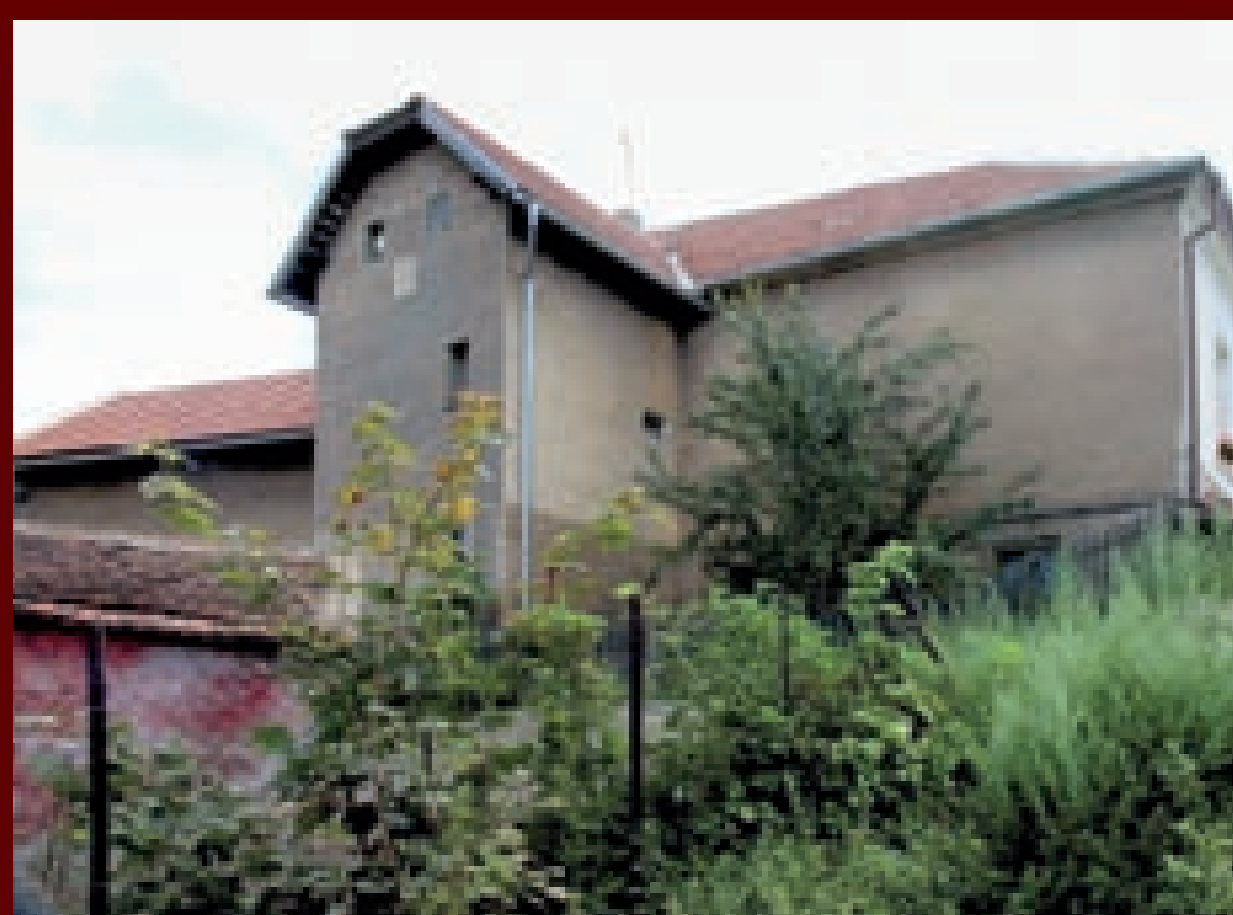
Pohled od rybníka před obnovou.

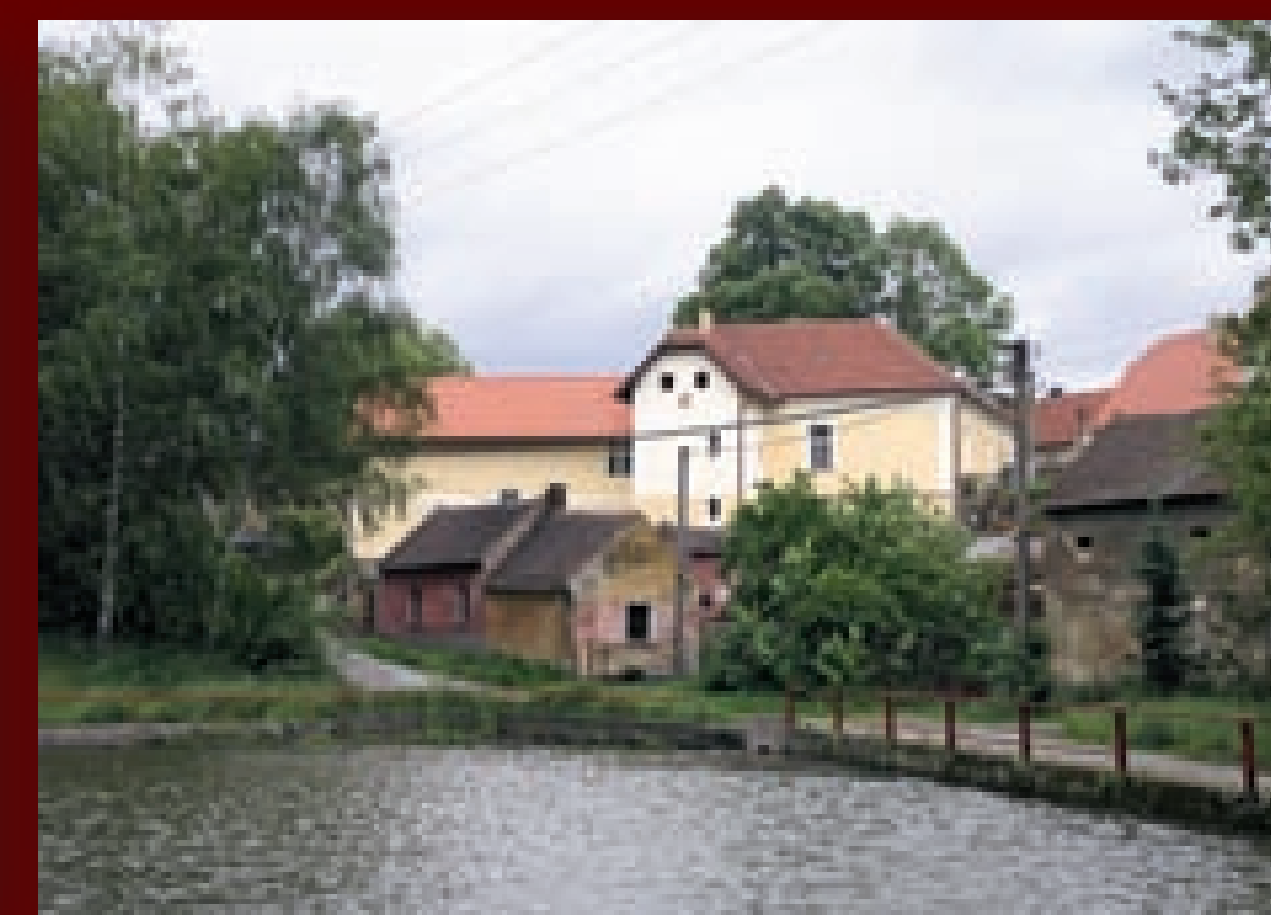
Pohled od rybníka po obnově fasády.

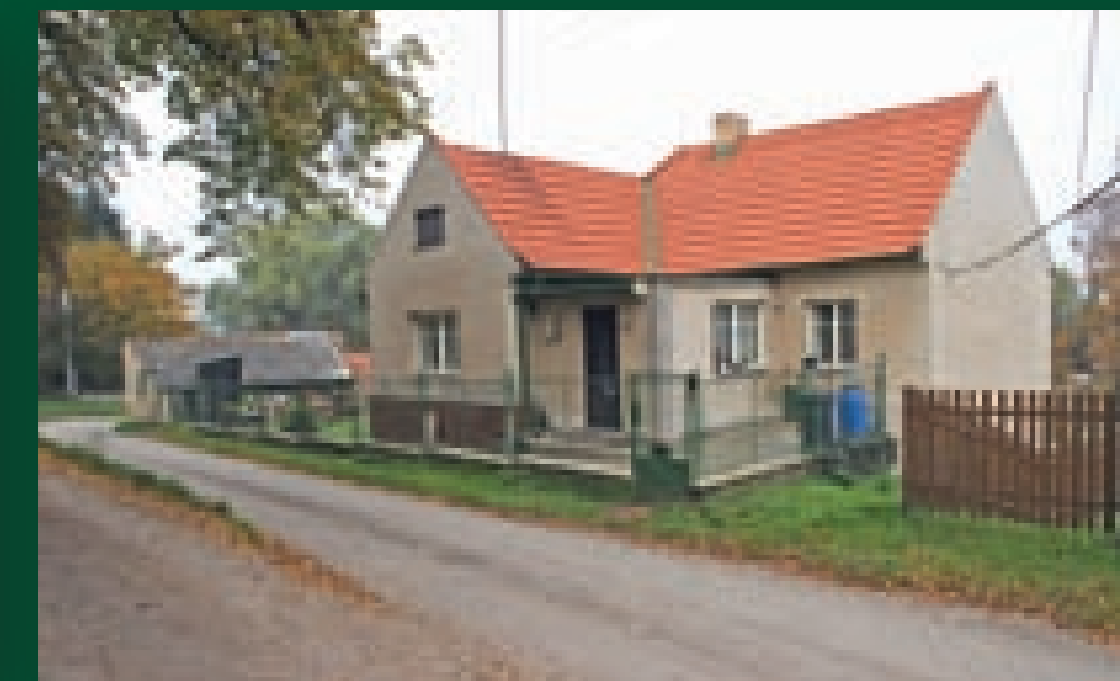
Sdružená okna osazená v rámci protihlukových opatření částečně eliminují nevhodné proporce okenních otvorů.
