Památkový ústav v Pardubicích

*Výroční zpráva
za rok 1999*

V Pardubicích, květen 2000

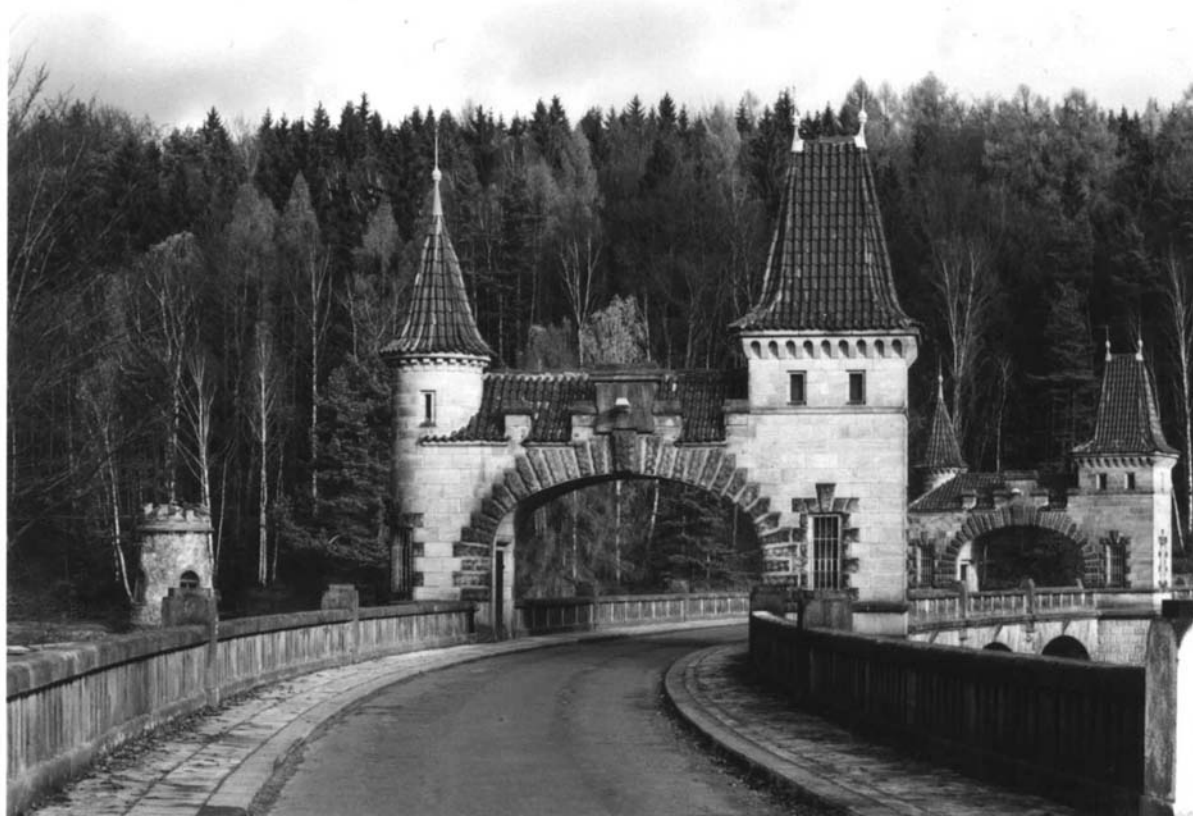
Vodní přehrada – Les Království u Dvora Králové
Koruna hráze s branami

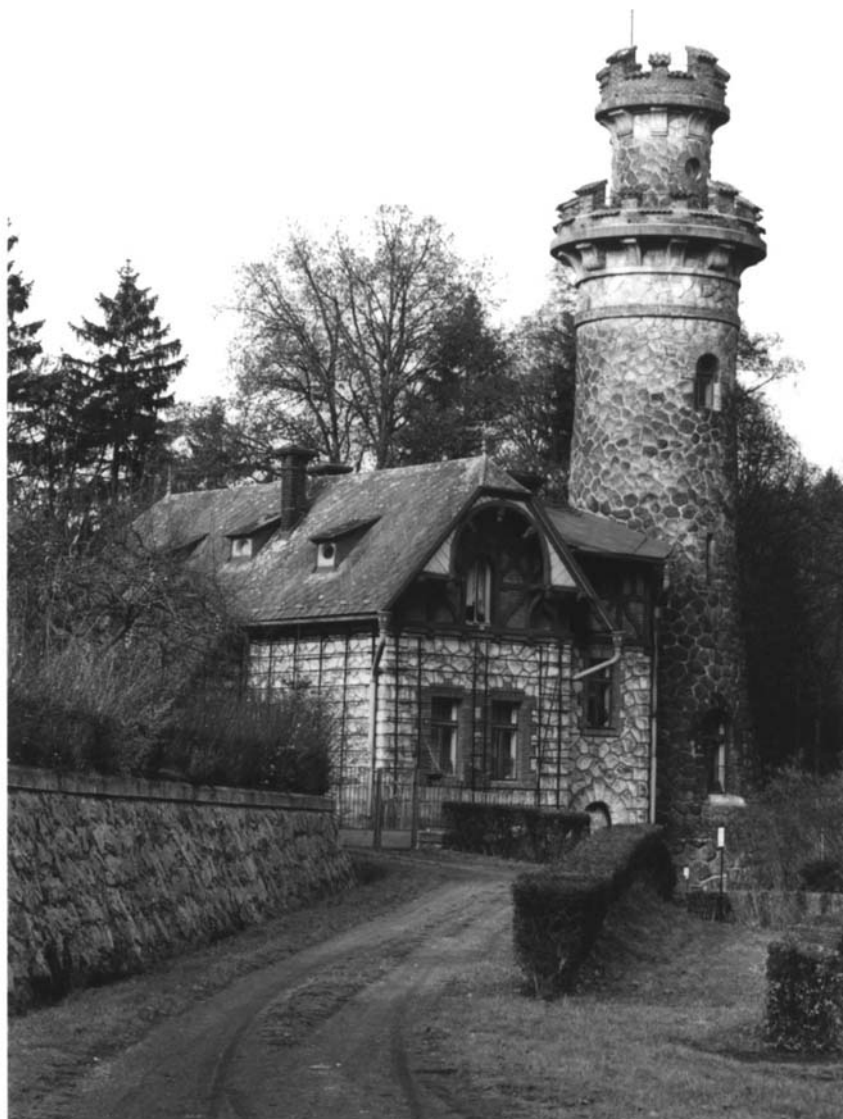
Vodní přehrada – Les Království u Dvora Králové
Domek hrázného

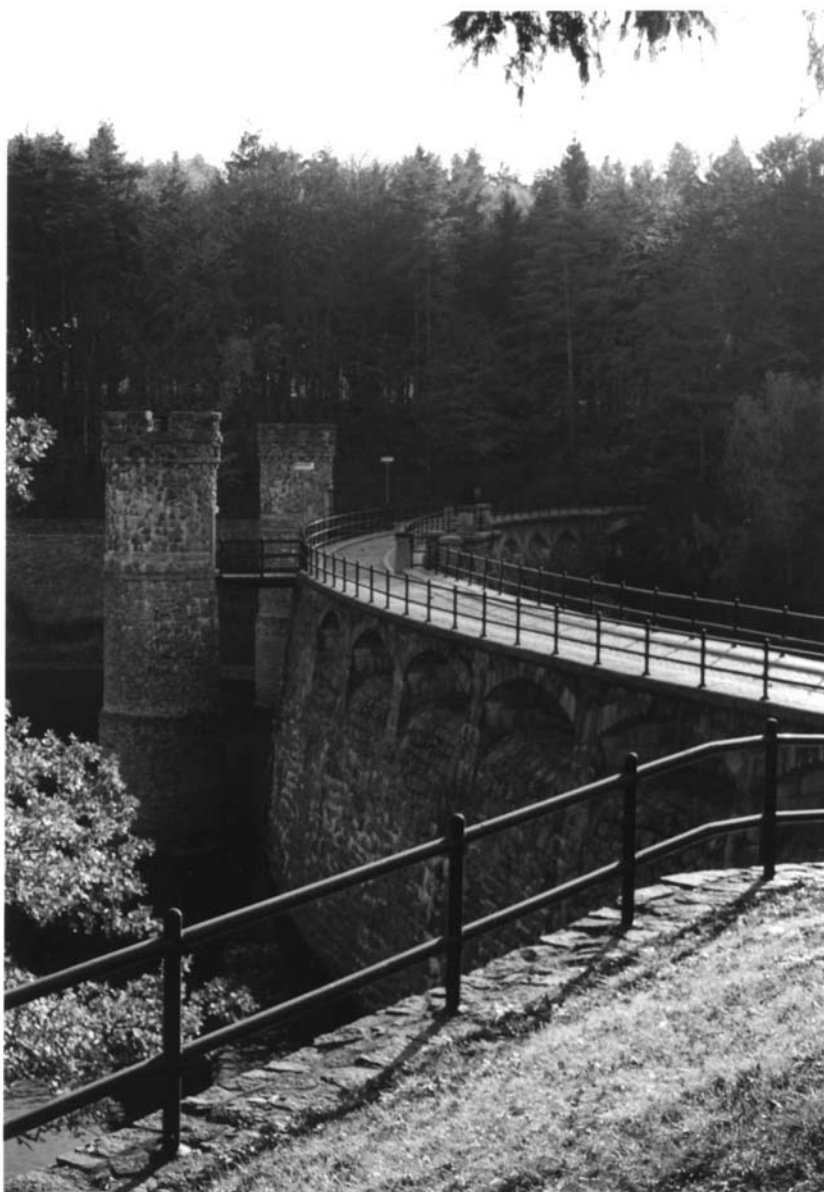
Přehrada Pařízov
Pohled na návodní stranu hráze z pravého břehu

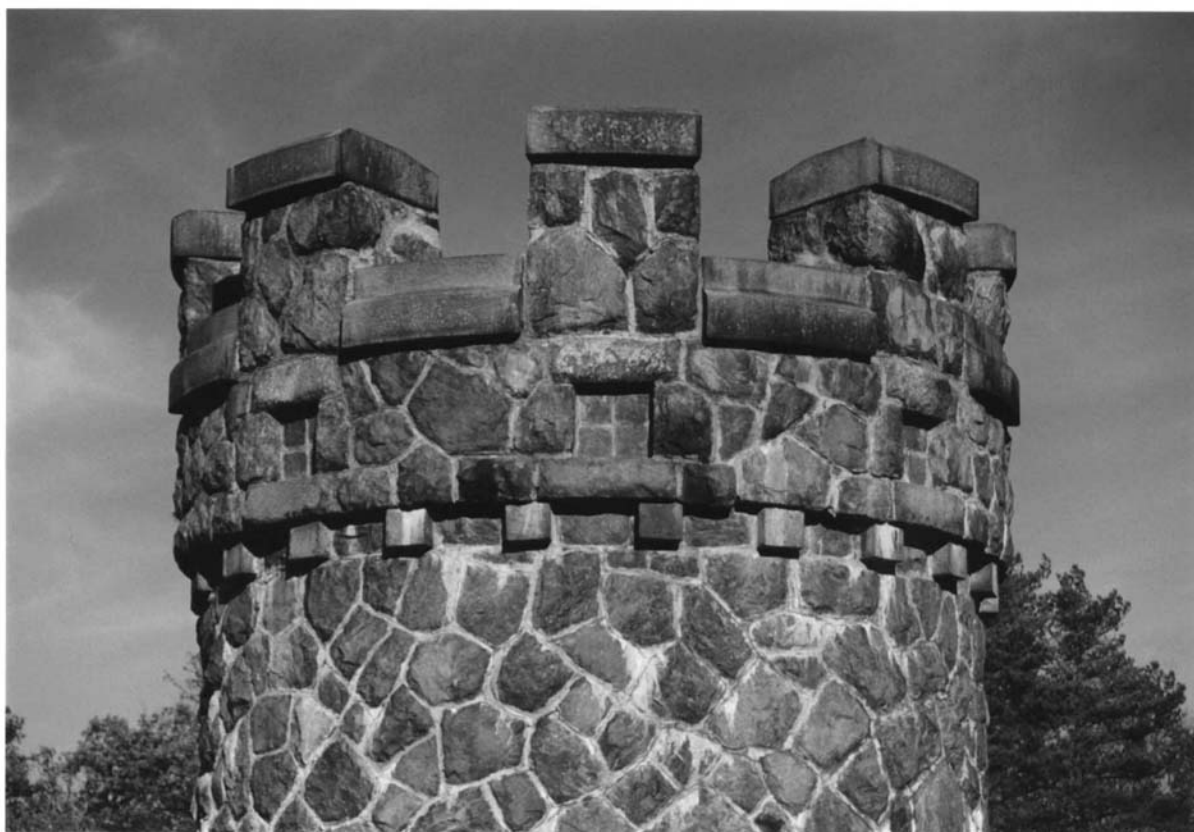
Přehrada Pařízov
Detail šoupátkové věže

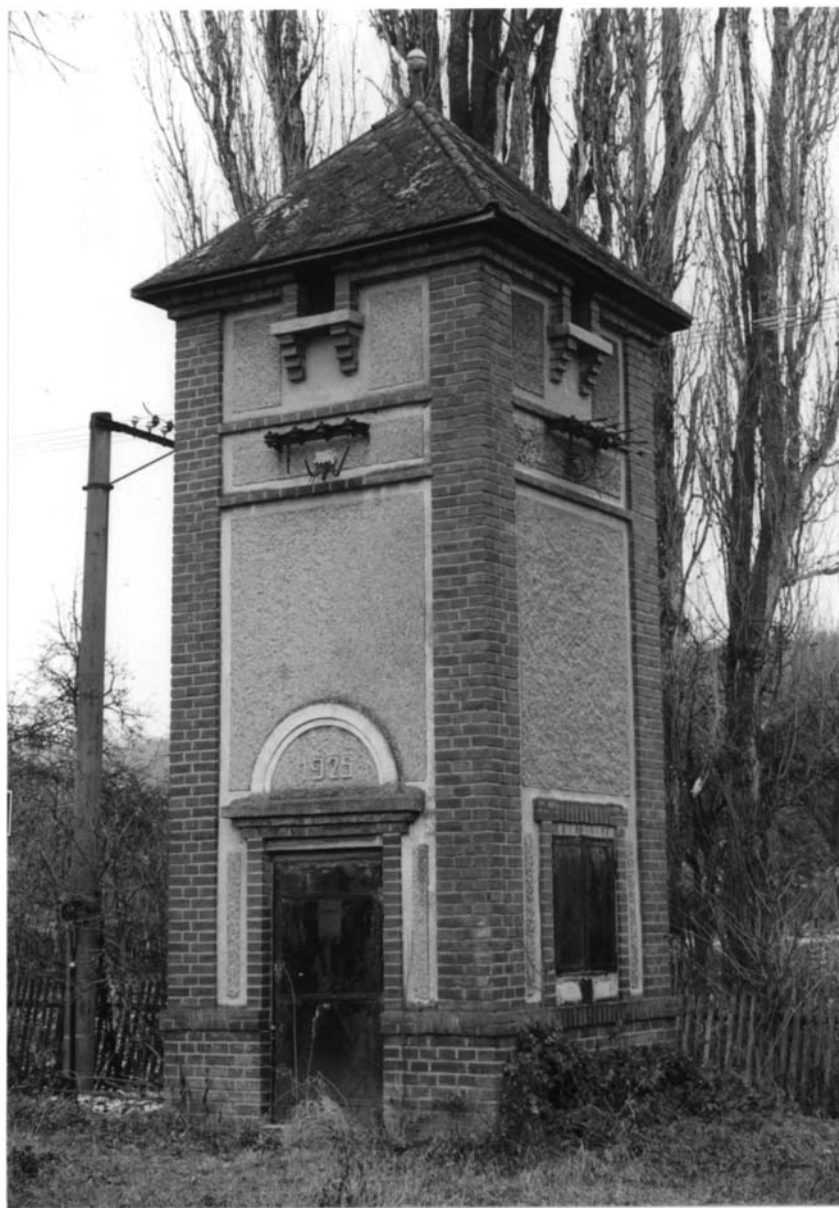
Transformátor v obci Štětec na Chrudimsku

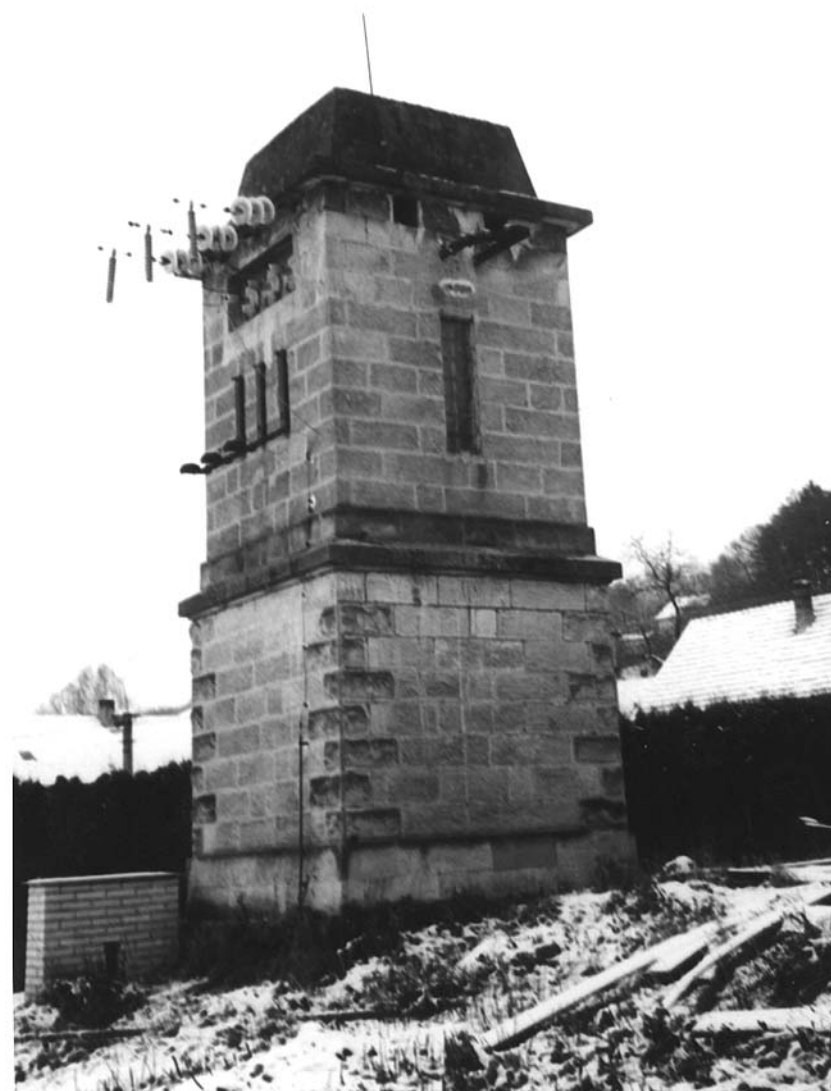
Transformátor v obci Vojice na Jičínsku

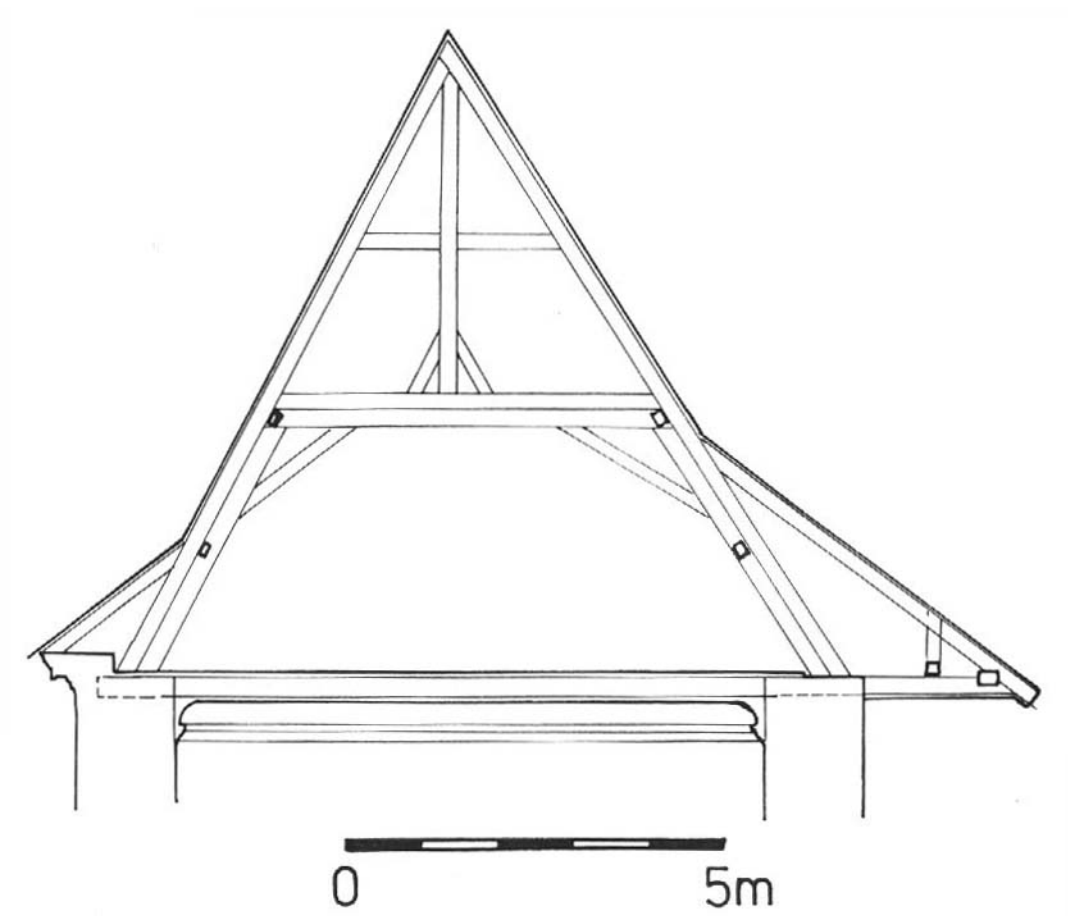
Obr. 1

1. Příčný řez podkrovím podle zaměření arch. J. Čermáka z roku 1950.
2. Půdorysné schéma zámku. Šrafováním vyznačeny zjištěné trámové stropy nad 1. patrem, kroužkem označena poloha renesančního komína.
3. Detaily trámu renesančních stropů nad 1. patrem: vlevo profil trámu, uprostřed pohled na bok trámu, vpravo náčrt ukončení u stěny.
4. Renesanční komín: vlevo pohled na jeho východní stěnu, vpravo pokus o rekonstrukci schématu sgrafitové výzdoby.
