SBORNÍK PŘÍSPĚVKŮ

MEZINÁRODNÍ KONFERENCE MANAGEMENT STATKŮ SVĚTOVÉHO DĚDICTVÍ: RIZIKOVÉ FAKTORY

INTERNATIONAL CONFERENCE RISK MANAGEMENT AT WORLD HERITAGE SITES

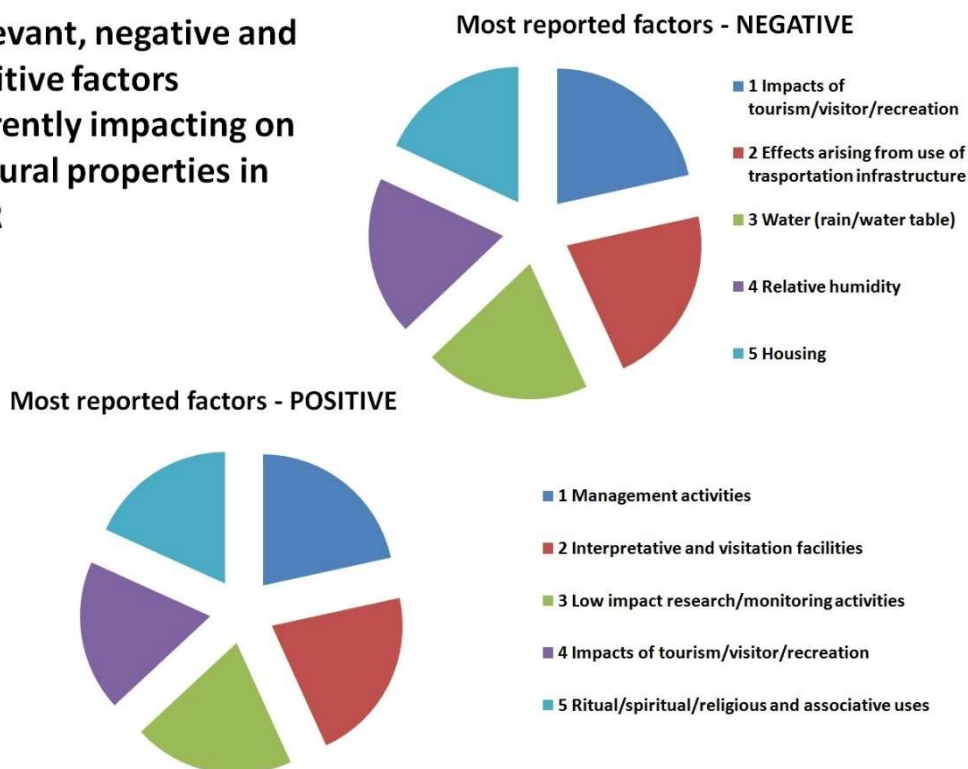
Relevant, negative and positive factors currently impacting on cultural properties in EUR

Nejčastěji zmíněným negativním vlivem byl dopad turismu, následovaný vlivy dopravní infrastruktury. Současně však byl dopad turismu indikován jako čtvrtý nejvýznamnější pozitivní faktor. Jak vidíme, může mít hodnocení určitých vlivů ambivalentní povahu v závislosti na konkrétní situaci. Chtěli jsme se zaměřit především na rizikové faktory ohrožující statky, proto byly pro srovnání vytvořeny grafy zobrazující nejčastěji zmiňované rizikové faktory u jednotlivých evropských subregionů.

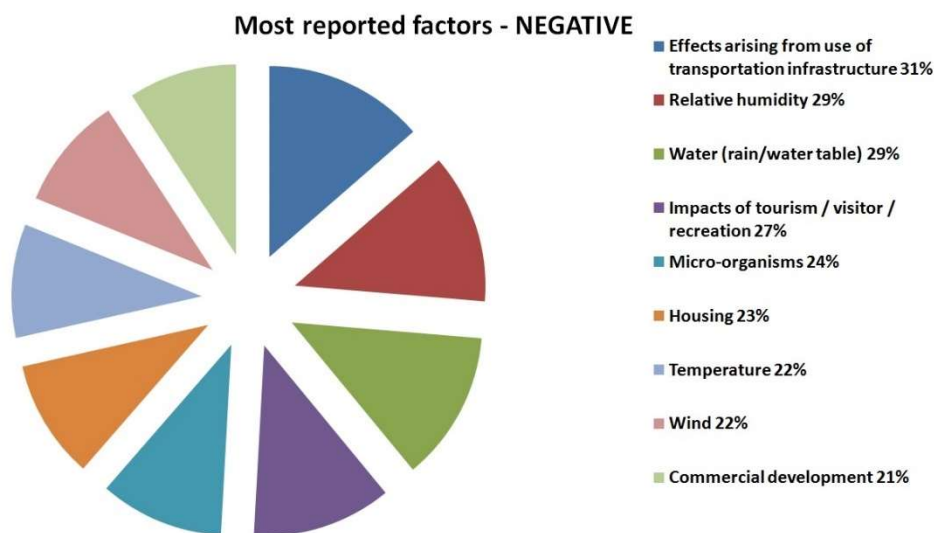
Relevant, negative factors currently impacting on cultural properties in CESEE

Subregion centrální a jihovýchodní a východní Evropy (CESEE) v negativních faktorech indikoval nejčastěji efekty dopravní infrastruktury a relativní vlhkost, v přibližně obdobných hodnotách se pak jako negativní projeví faktory voda, dopady turismu, mikroorganismy, zástavba, teplota, povětrnostní vlivy a komerční rozvoj.

Porovnáme-li v závěru Subregion centrální a jihovýchodní a východní Evropy s ČR, která je jeho součástí, zjistíme, že ve většině údajů se rámcově shodujeme, ale u několika faktorů jsme ve zprávě indikovali výrazně odlišné jevy.

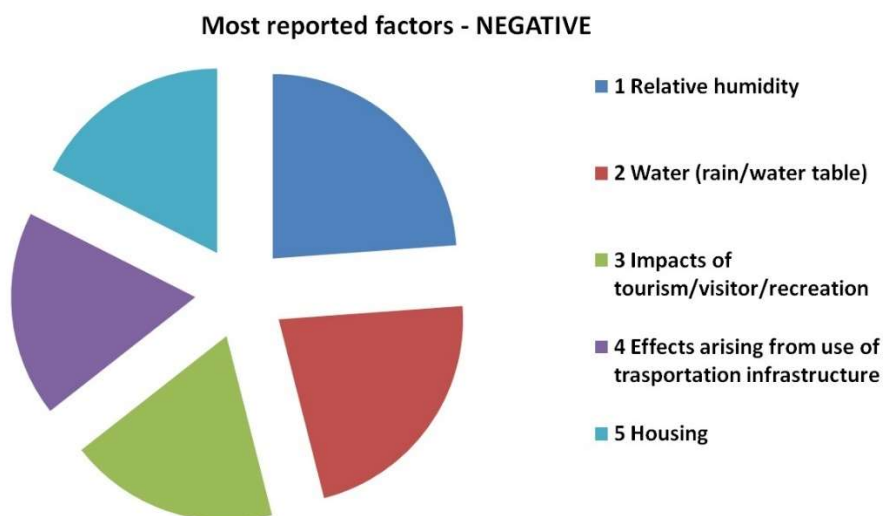
Relevant, negative factors currently impacting on cultural properties in MED

V subregionu Středomoří (MED) byly jako riziko indikovány především relativní vlhkost a voda. Přírodní vlivy tedy v tomto subregionu tvoří takřka polovinu negativní dopadů. Opět se objevují dopady turismu, dopravní infrastruktury a zástavba.

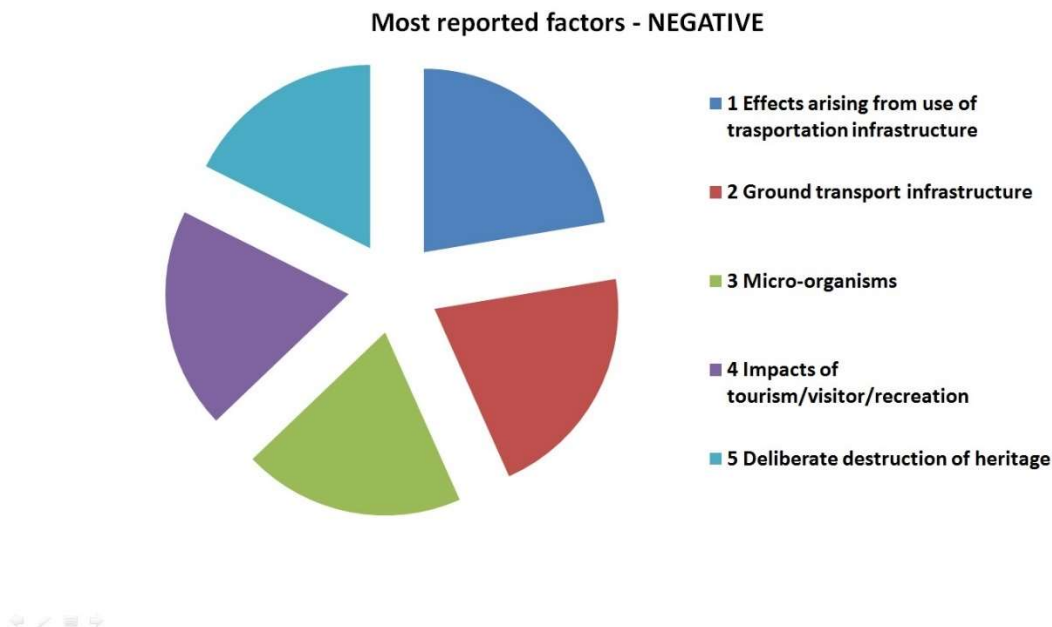
Relevant, negative factors currently impacting on cultural properties in N-B

V subregionu Severské země-Pobaltí (N-B) byly indikovány dopady dopravní infrastruktury a pozemní dopravní stavby. Pozornost doporučujeme věnovat také páté nejčastější položce, a tou je „záměrné ničení dědictví.“ („deliberate destruction of heritage“).

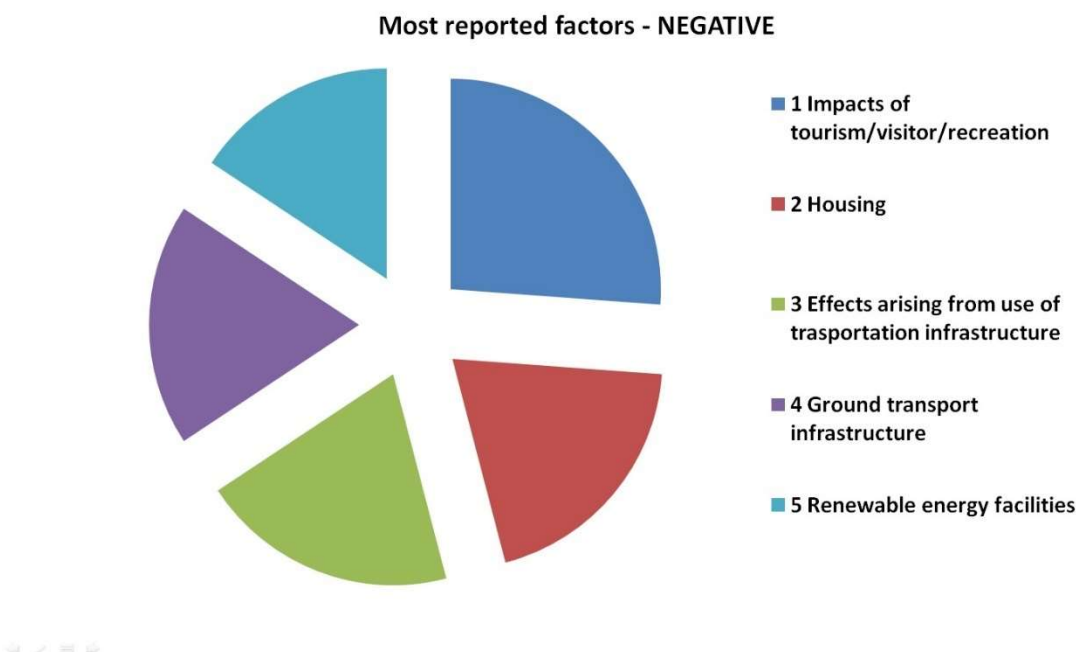
Relevant, negative factors currently impacting on cultural properties in WEST

Subregion Západní region (WEST) indikuje nejčastěji dopady turismu, jak je patrné z grafu, v tomto regionu je vliv turismu nejčastěji vnímán jako negativní. Následují faktory zástavba, dopravní infrastruktura a obnovitelné zdroje (větrné a solární) elektrárny.

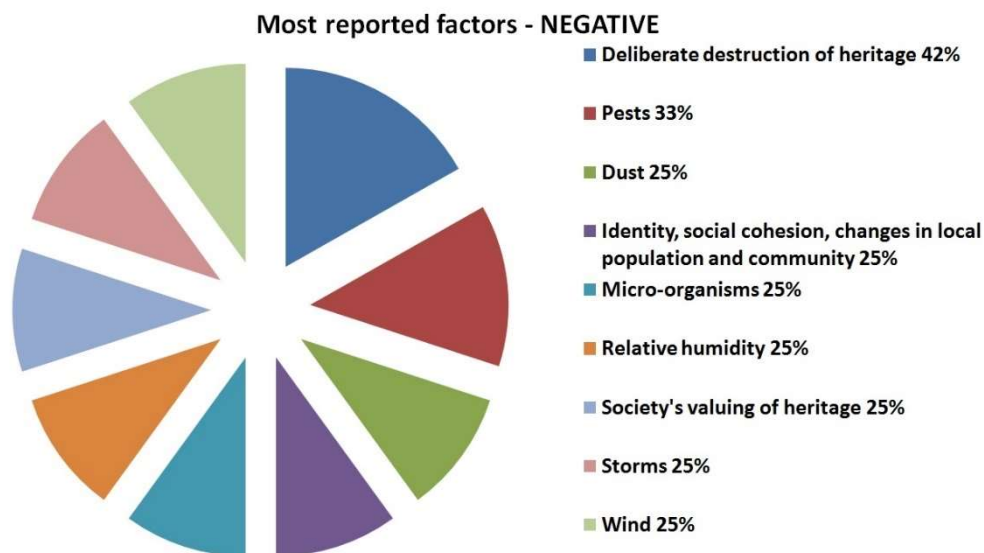
Relevant, negative factors currently impacting on cultural properties in Czech Republic

Poslední graf je ukázkou vyhodnocení vybraných údajů za Českou republiku.

Na prvním místě rizik je za ČR skutečně, až překvapivě, záměrné ničení dědictví. Toto riziko bylo indikováno u ve více než 40% statků. V rámci ostatních subregionů se výrazněji objevilo pouze v subregionu Nordic – Baltic.

Další vysoké riziko bylo za ČR hlášeno pro faktor škůdci (*pests*)- cca 33 %.

Několik dalších obecných faktorů má shodně po 25%: patří sem prašnost (*dust*), mikroorganismy (*micro-organisms*), relativní vlhkost (*relative-humidity*), přírodní vlivy - bouře a povětrnostní vlivy (*storms, wind*) a také faktor identita a sociální soudržnost (*identity, sochal cohesion, changes in local population and community*) a společenské ocenění dědictví (*society's valuing of heritage*).

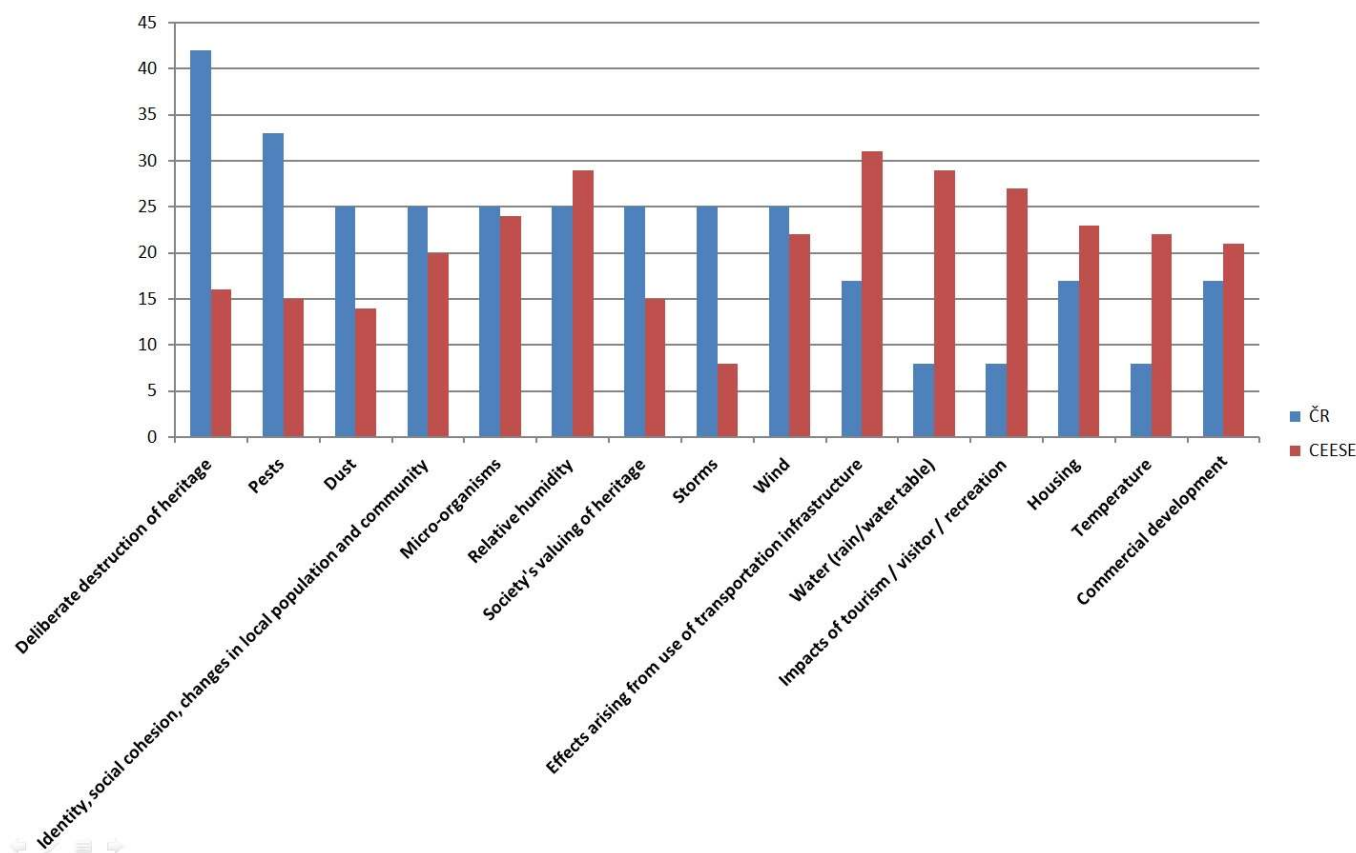
Comparison negative factors currently impacting on cultural properties in ČR and CESEE

Ze souhrnného srovnání rizikových faktorů v České republice a v subregionu vyplývá, že z 9 nejčastěji uváděných rizik se s celkovým hodnocením v (sub)-regionu nejbližší shodují 3 faktory – mikroorganismy, relativní vlhkost a povětrnostní vlivy.

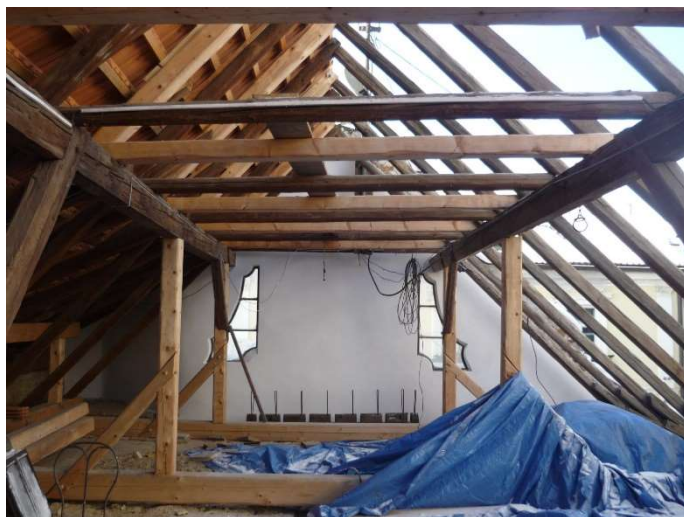
Největším problémem je dožívání konstrukcí krovů, v těchto případech je zde vyvíjena nejsilnější aktivita k jejich výměnám a při té příležitosti k zobytnění půdního prostoru, což sebou nese neblahý důsledek, a to změny střešní krajiny prolomením ploch střech okenními otvory.

Oprava krovu u domu čp. 28 v ulici Palackého

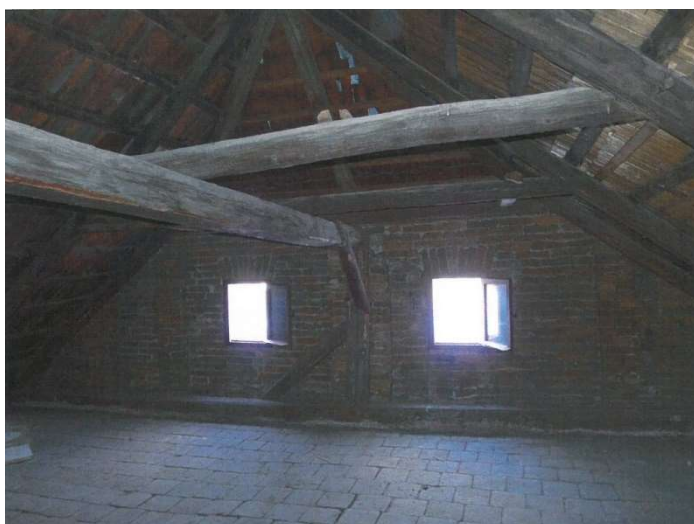
Čp. 48 náměstí Zachariáše z Hradce – původní krov

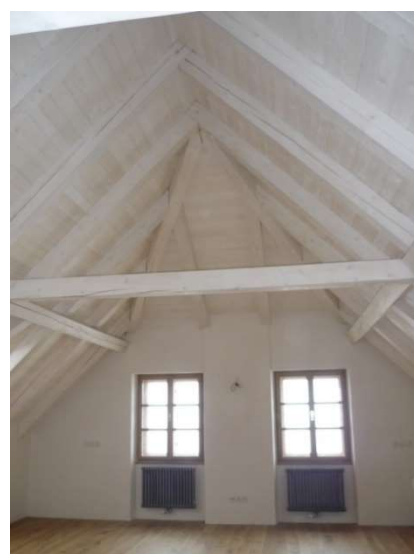
Čp. 48 náměstí Zachariáše z Hradce – nový krov, půdní vestavba

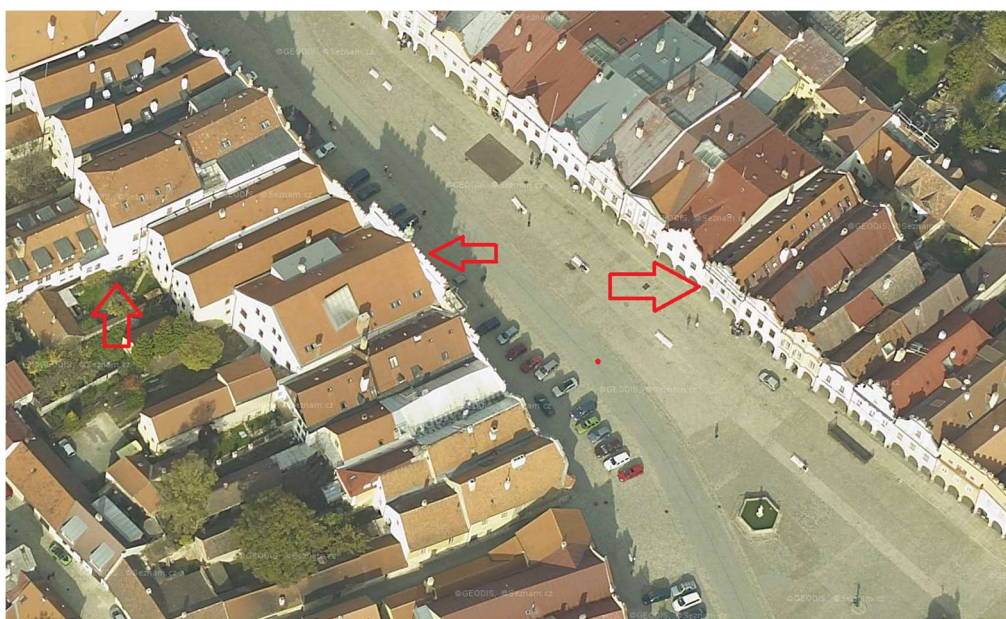
Letecký pohled na náměstí Zachariáše z Hradce z roku 2012 s vyznačením změn ve střešní krajině

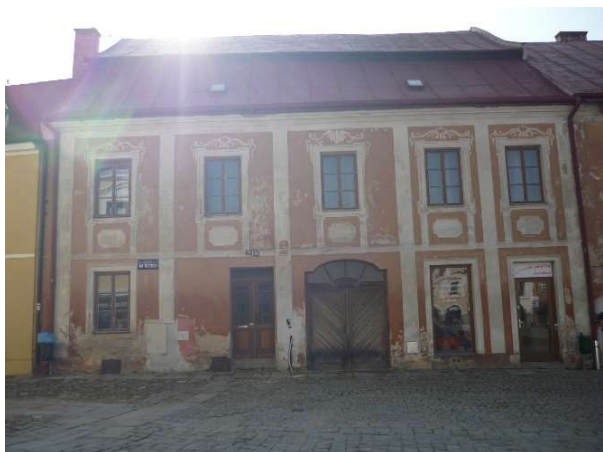
Dalším nejčastějším jevem je dožívání omítkových vrstev. Při jejich opravě dochází k jejich ve většině případů nevyhnutelnému celoplošnému odstraňování.

Čp. 34 náměstí Zachariáše z Hradce – omítky před úpravou

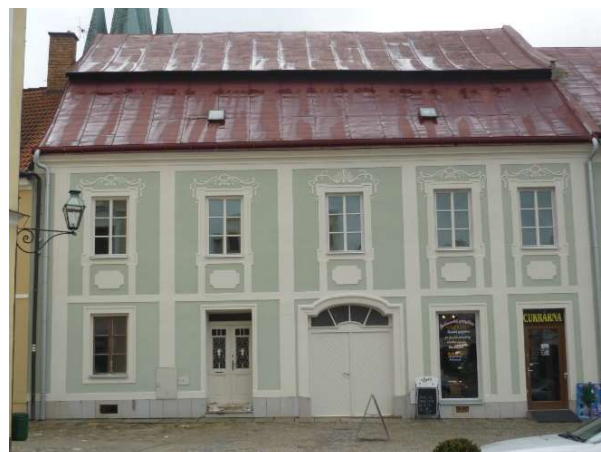
Čp. 34 náměstí Zachariáše z Hradce - omítky po úpravě

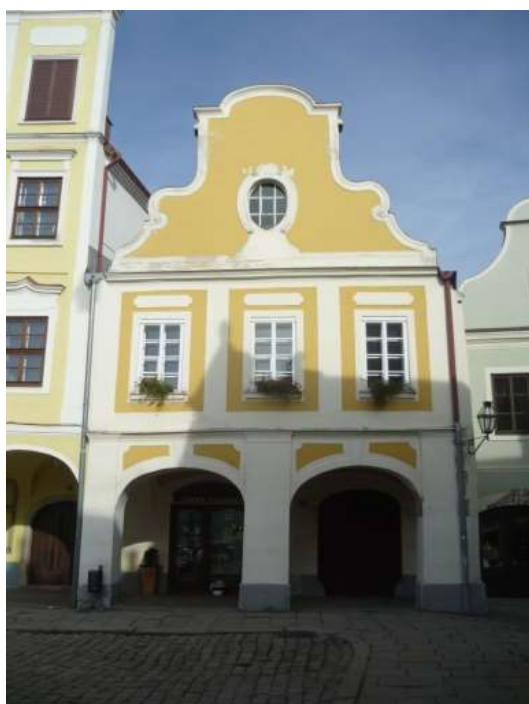
Čp. 46 náměstí Zachariáše z Hradce – omítky před úpravou

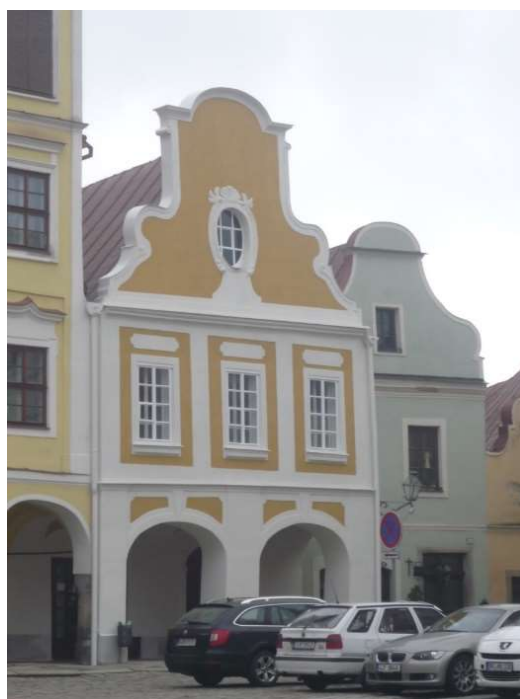
Čp. 46 náměstí Zachariáše z Hradce - omítky po úpravě

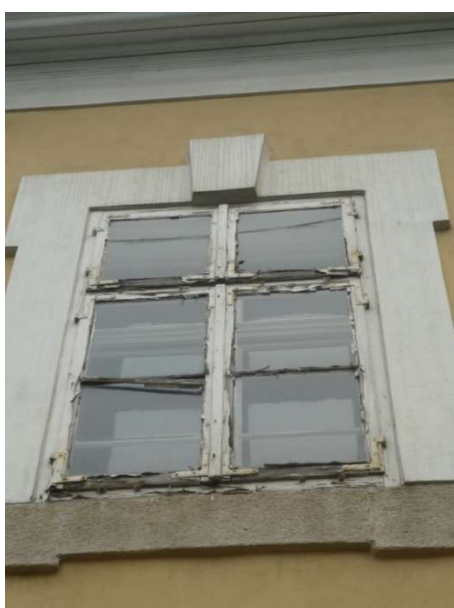
Čp. 93 ulice Slavatovská – okna před výměnou

Výplně otvorů a jejich výměna jsou nejhojnějším úpravami jednotlivých objektů. Ve většině případů je jejich repase, vzhledem k míře poškození nemožná, proto se přistupuje k výrobě kopii doložených oken, odpovídajících architektuře objektu. U vrat a dveří, tedy masivnějších výplňových otvorů je vždy upřednostněna obnova prvků stávajících, před jejich celkovou výměnou.

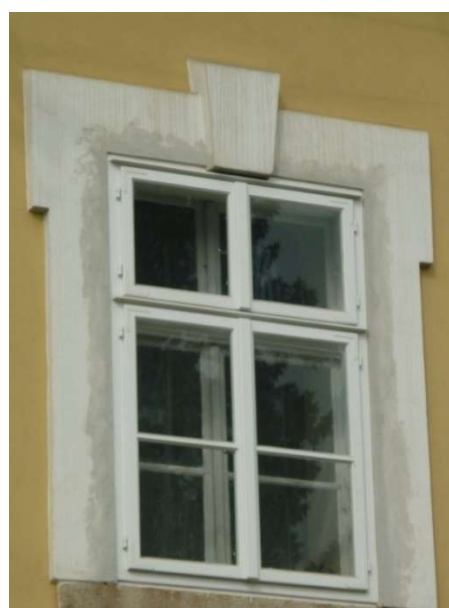
Čp. 93 ulice Slavatovská – okna po výměně

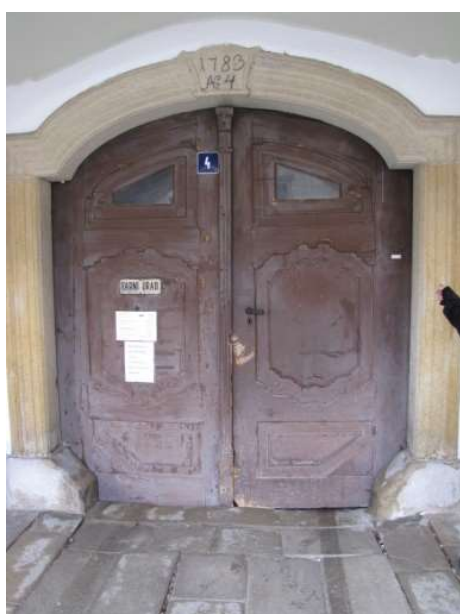
Čp. 4 náměstí Zachariáše z Hradce – vrata před repasí

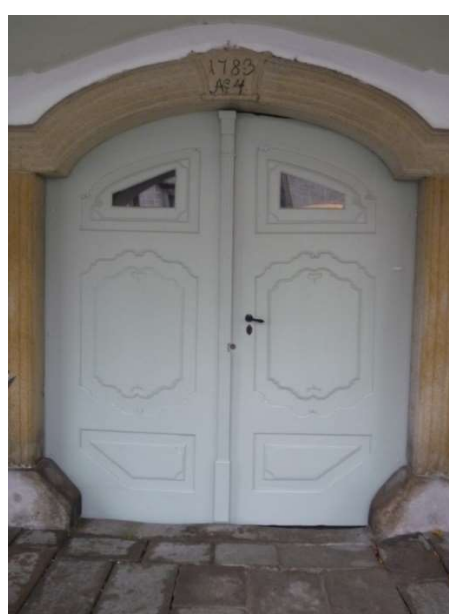
Čp. 4 náměstí Zachariáše z Hradce – vrata po repasí

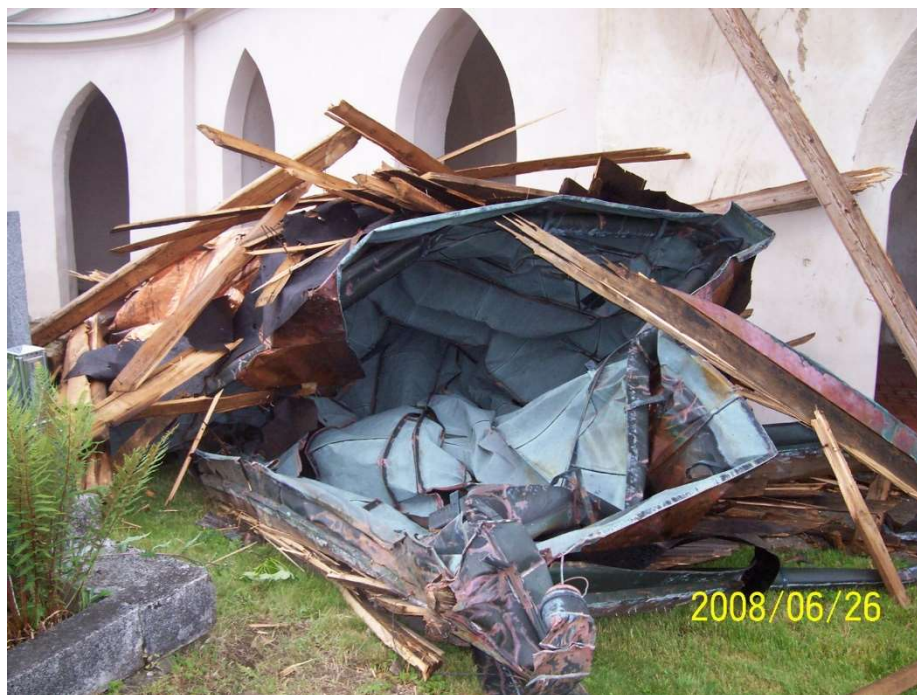
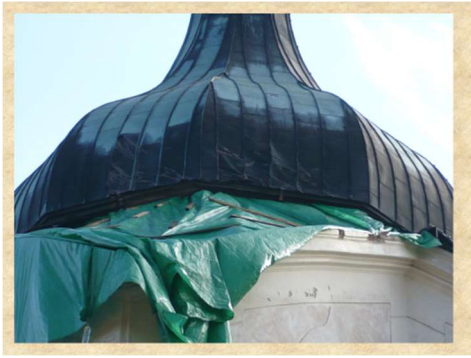
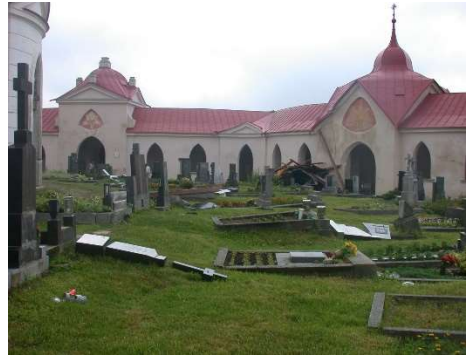
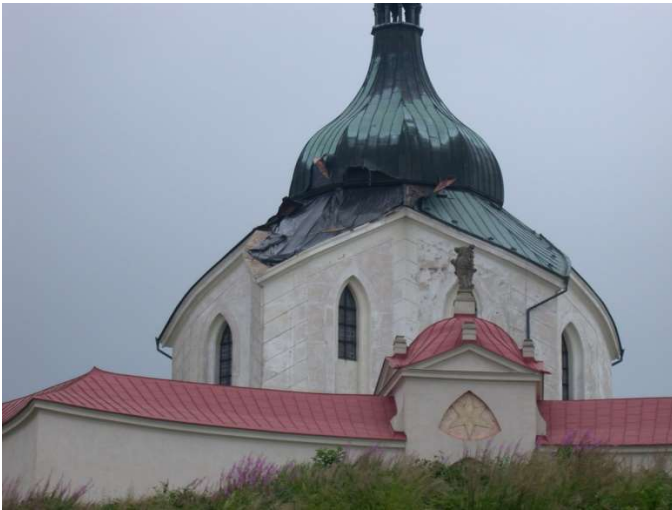
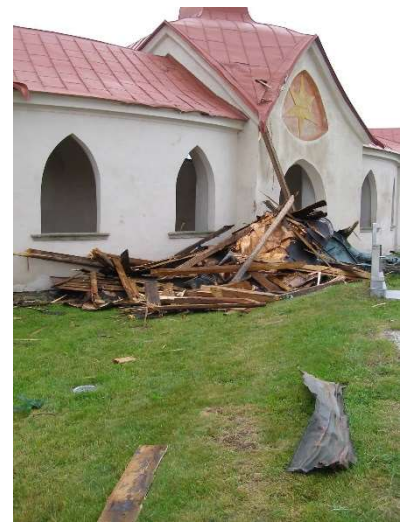
Následky vichřice 2008:

- Letní vichřice v roce 2008 strhla jeden z cípů střechy chrámu a poškodila střechu brány a jednoho křídla ambitu. Vyvráceny byly jedny z vrat v ambitu a jedno z kaplových oken bylo i s rámem vytrženo ze zdi. Neprodleně byla zahájena oprava stržené části střechy spolu s připravenou celkovou opravou krovu a střechy kostela. V interiéru kostela bylo dokončeno čištění stěn ústředního prostoru a byla restaurována také dřevěná zábradlí oratoří a chórků.

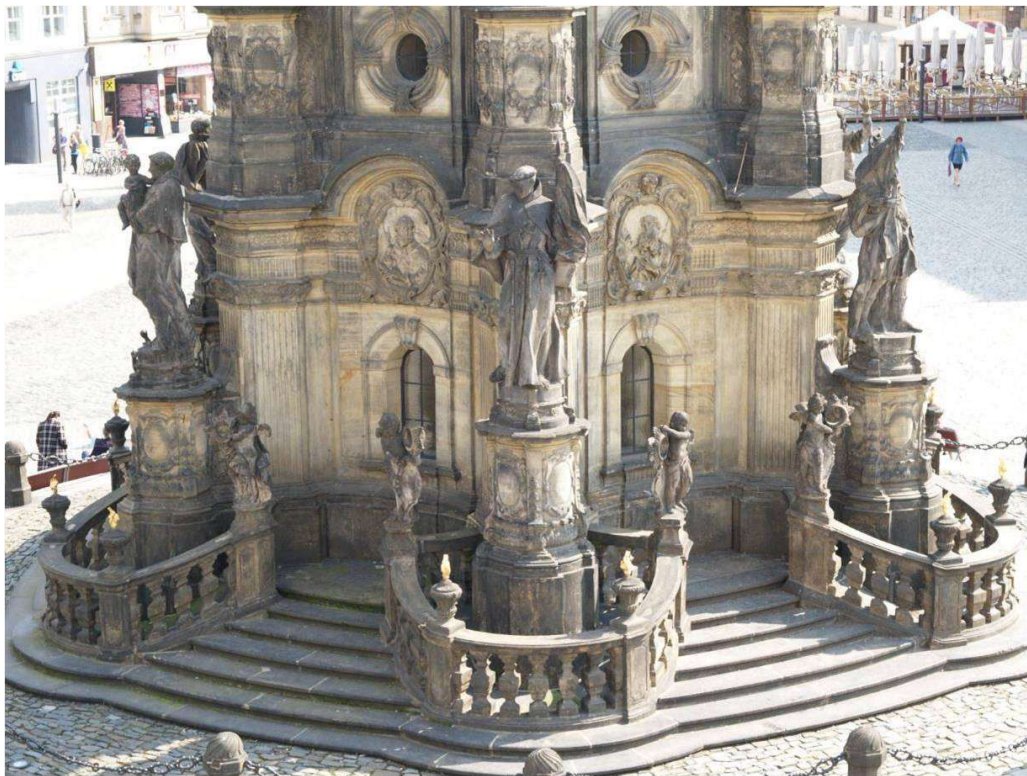
Schody, balustráda, 1. patro světců

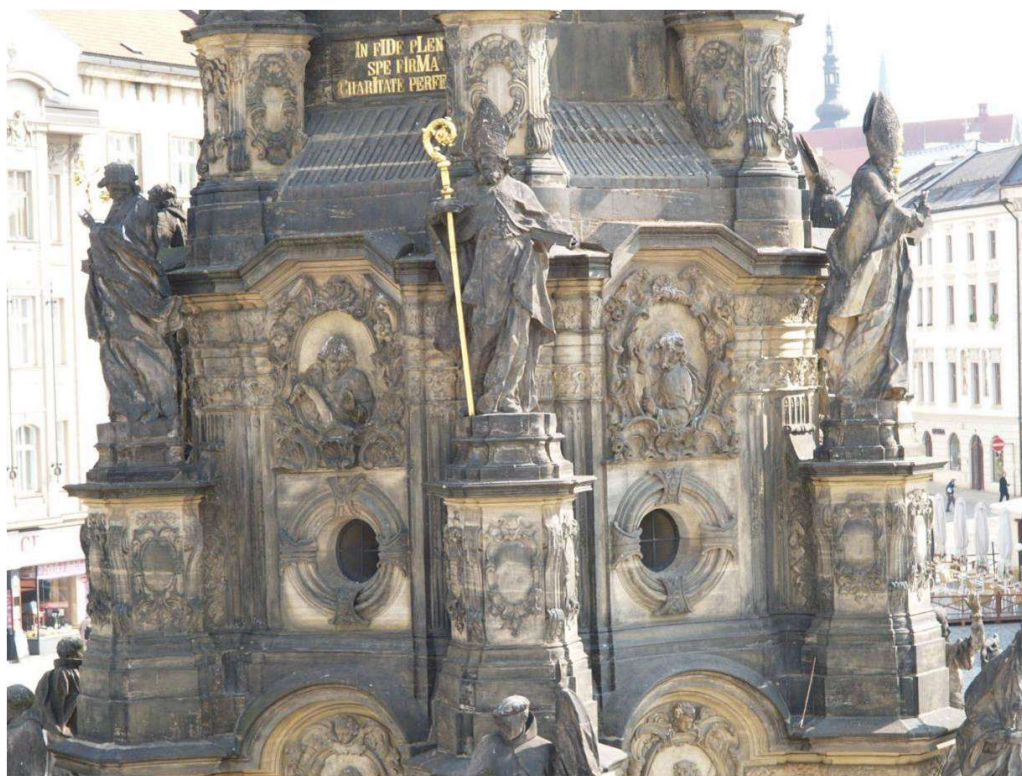
2. Patro světců

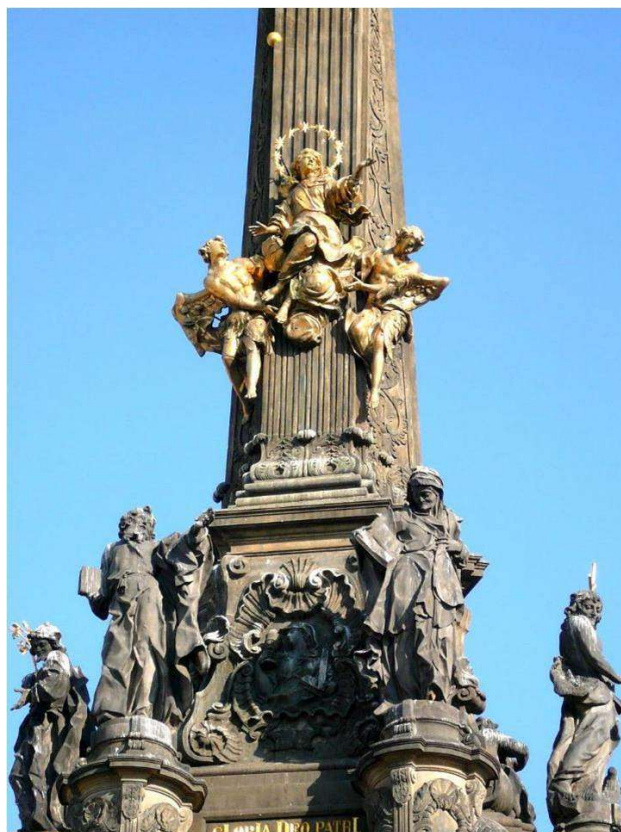
3. Patro světců, Nanebevzetí Panny Marie

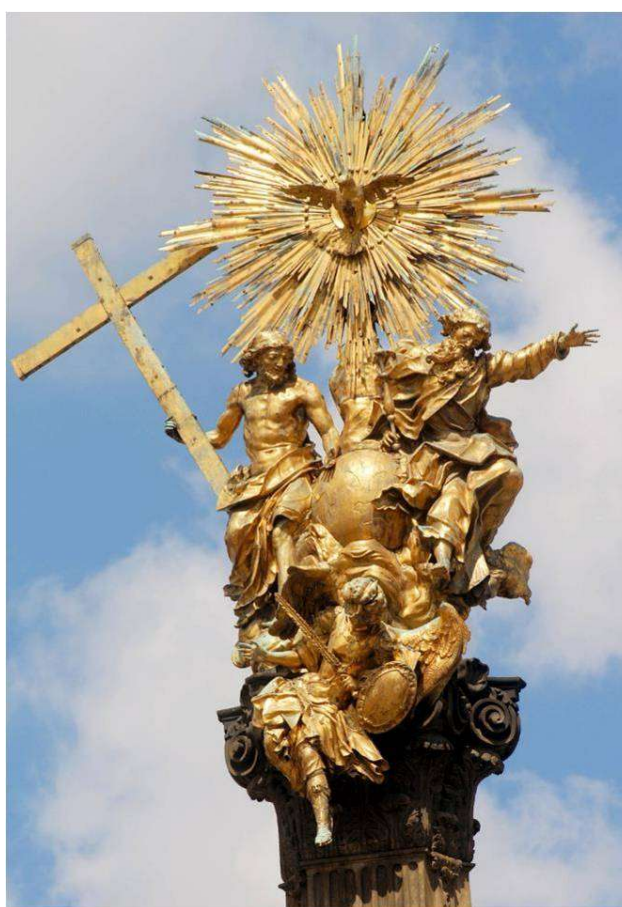
*Skupina žehnajícího Boha Otce, Krista s křížem a duchem svatým.
pod tím postava archanděla Michaela.*

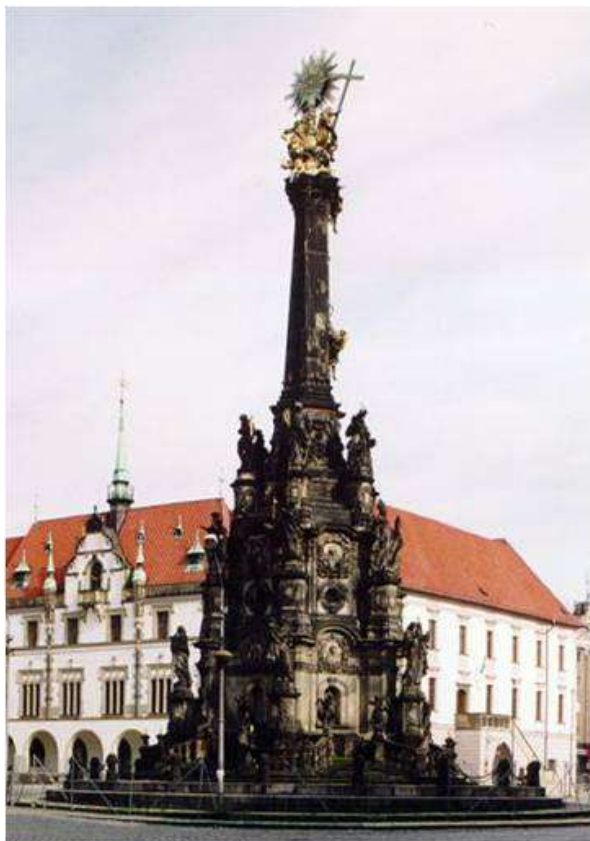
Stav v roce 1999.

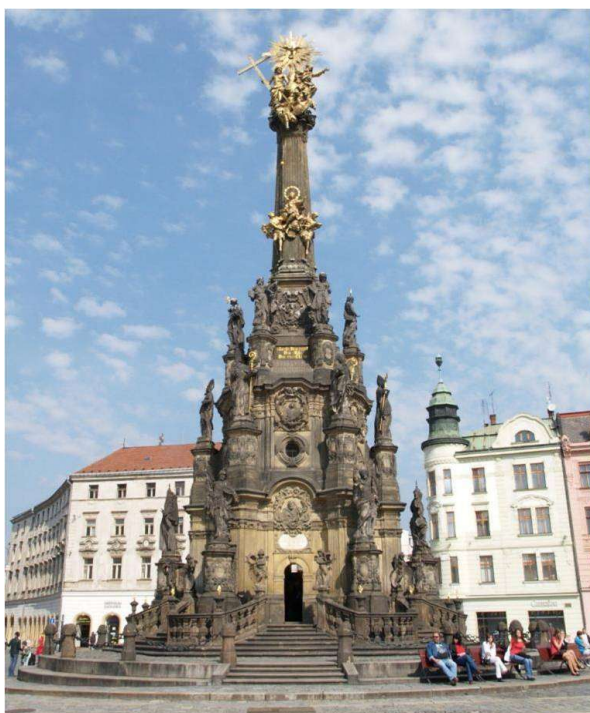
Stav v roce 2010 – 10 let po restaurování

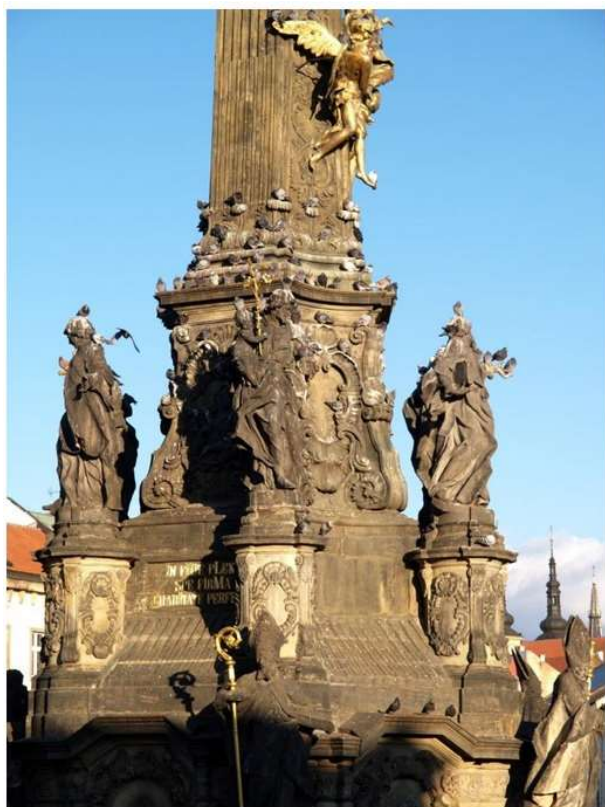
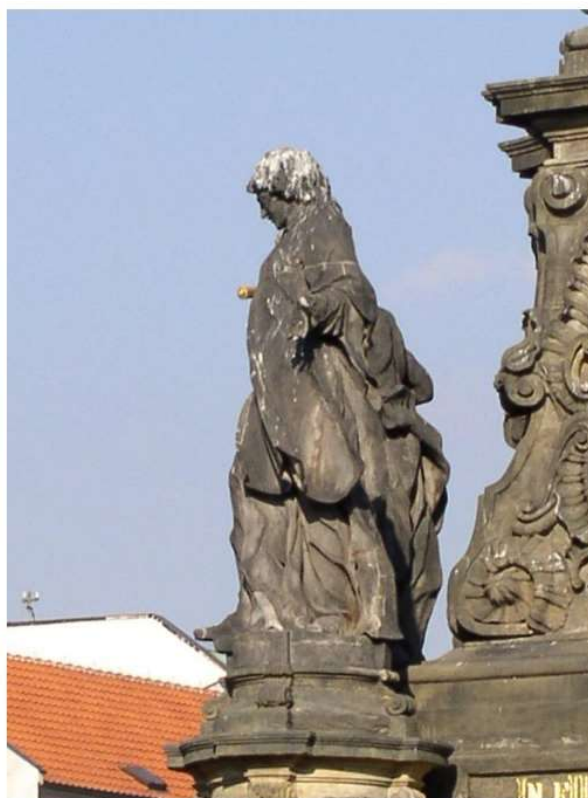
Holubí guáno (dusičnany a fosforečnany) – přetrvávající problém Sloupu.

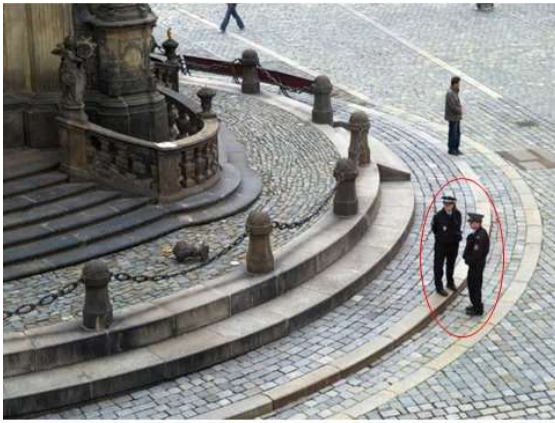
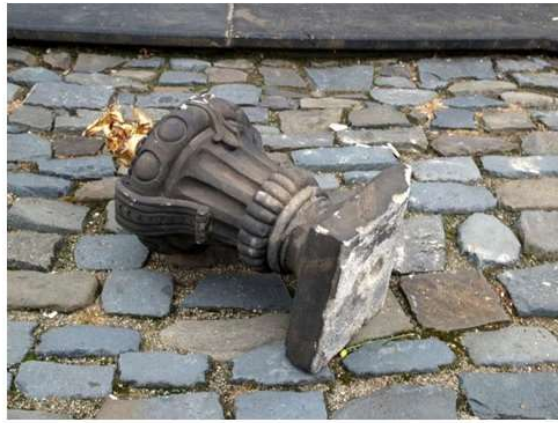
05/2008 vandalský útok na Sloup, 09/2008 neúmyslné poškození sloupku řetězu

Přetrvávající obtíže s pohupováním na řetězech a úmyslné poškození Sloupu vedly v **r.2009** k osazení **dohledových kamer** s vysokou rozlišovací schopností.

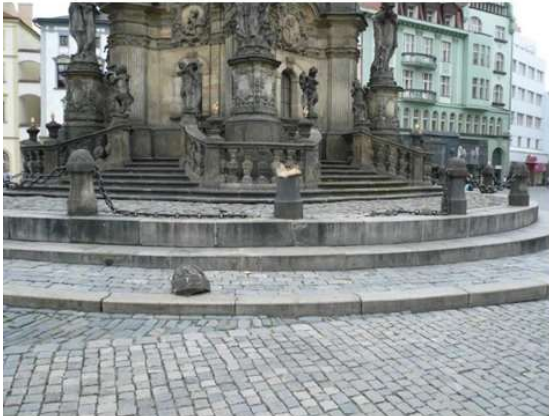
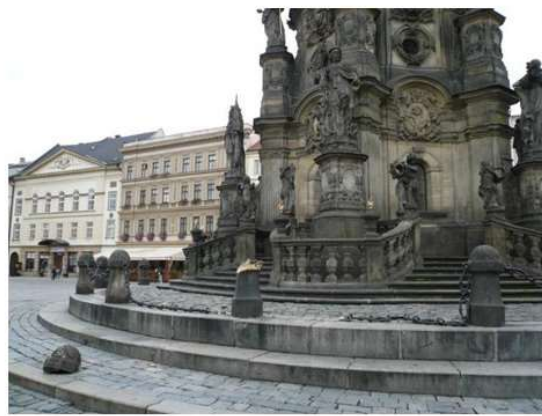
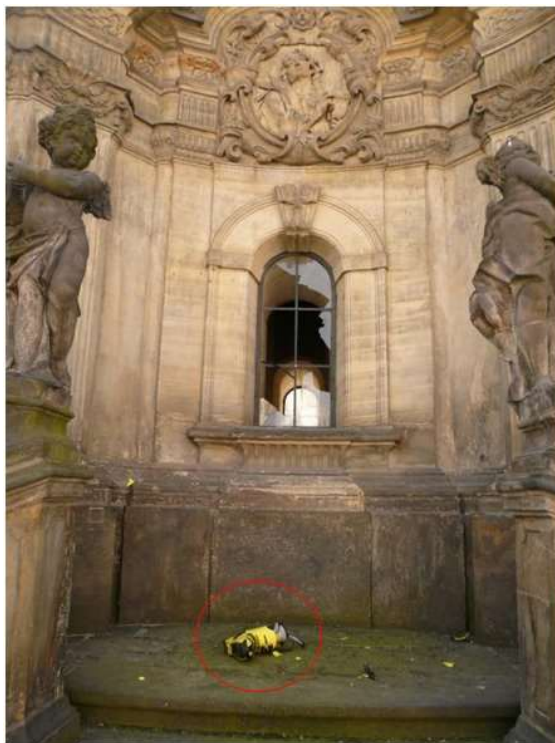
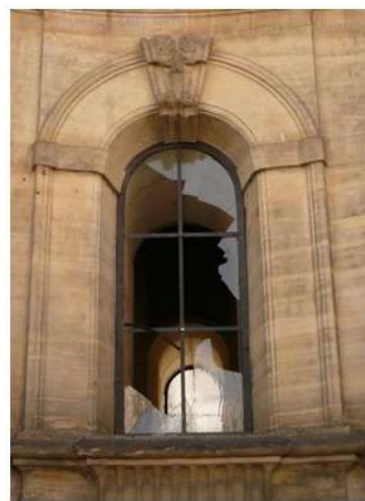
Záměrné poškození 3. 4. 2012

lyžařská bota zn. Rossignol vs. okno kaple

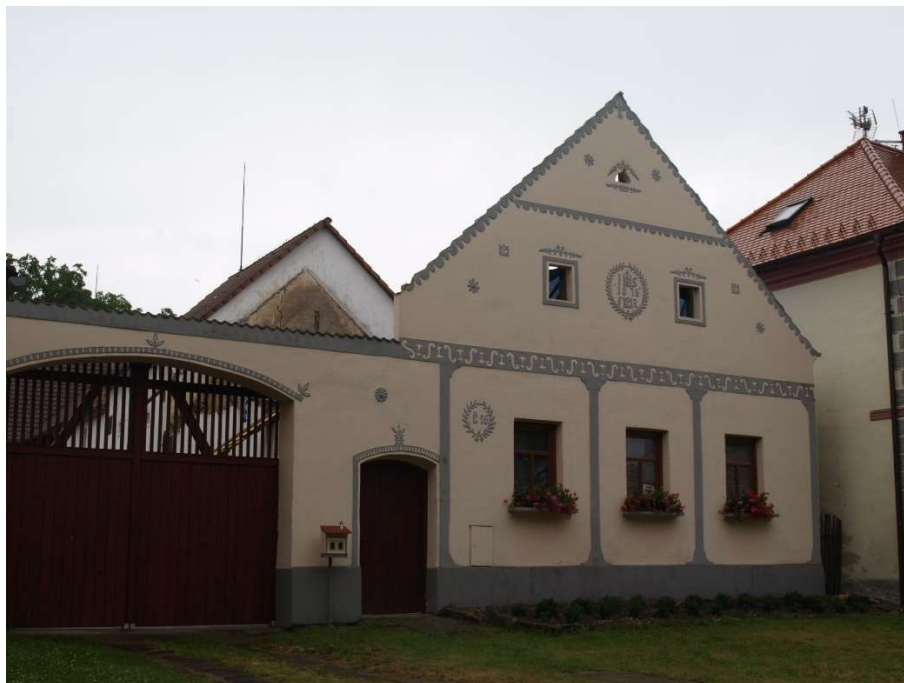
Hološovice, (okres České Budějovice), pohled od východu na průčelí obytného stavení usedlosti čp. 16 zachycující demolici střechy a dymníku (foto Michaela Špinarová, 2014)

Nejčerstvějším příkladem stavebního zásahu, při němž došlo k nevratné ztrátě cenných historických konstrukcí a řemeslných detailů, bylo odstranění krovu, dymníku a komína obytného stavení usedlosti čp. 16.

Vlastník domu jednal záměrně bez upozornění příslušných orgánů a v rozporu s vydaným závazným stanoviskem Odboru památkové péče Magistrátu města České Budějovice. Dnes již neexistující krov vznikl současně se stavebními úpravami, jejíž datace 1864 včetně iniciál stavebníka Johanna Rothschedla jsou zaneseny i na štítu domu. Tomuto faktu odpovídá i dendrochronologické datování dřevěných prvků (1865/1866)³. Následné řešení obnovy zaniklých prvků a konstrukcí vytvořením věrné kopie těchto konstrukcí při dodržení tradičních technologií a postupů jsou však jen nouzovým vyřešením situace, která je nenahraditelnou ztrátou cenných historických konstrukcí nejen v rámci celé usedlosti, ale i v kontextu celého památkového fondu Holašovic. Za toto porušení zákona o památkové péči byla vlastníkovi domu udělena pokuta v maximální výši, kterou potvrdil v odvolacím řízení i Krajský úřad jako nadřízený orgán.

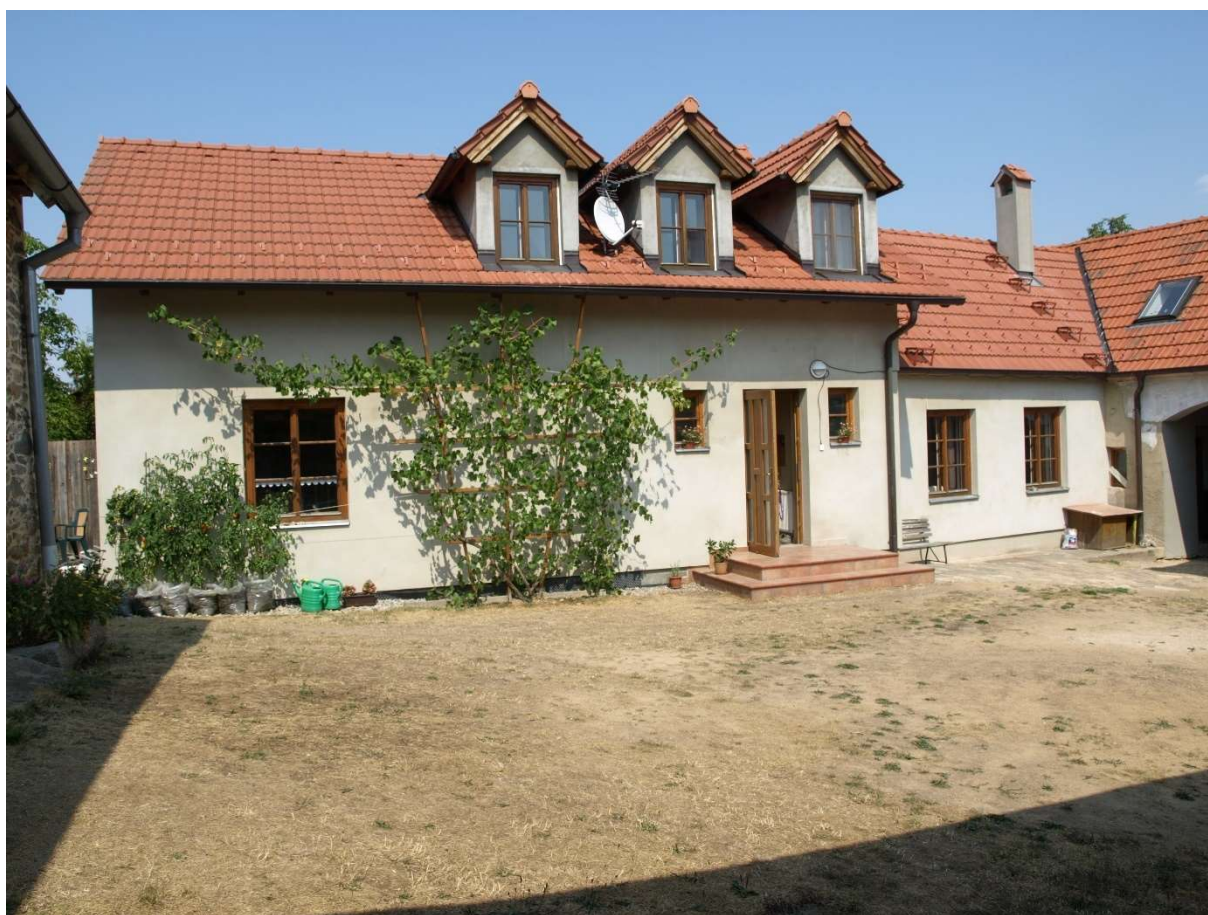
Holašovice, (okres České Budějovice), nový obytný dvorní trakt usedlosti čp. 20 stojící na západní straně návsi, pohled od jihu, (foto Michaela Špinarová, 2015)

Starším příkladem je hmotově nevhodná dostavba severozápadního křídla usedlosti čp. 20 realizovaná v roce 2007.

Zde bohužel došlo i k pochybení památkové péče, kdy na základě staršího vyjádření Národního památkového ústavu (dále NPÚ) z roku 2001 byly povoleny ne právě ideální stavební úpravy. Vlastník při stavbě dvorní části domu nedodržel ani tyto velice vstřícné podmínky památkové péče ani odsouhlasenou projektovou dokumentaci (počet vikýřů, nevhodný vstup do objektu a terasa za domem). V roce 2013 při místním šetření za účasti zástupců NPÚ, Magistrátu města České Budějovice, vlastníka a projektanta byly dohodnuty doplňující stavební úpravy, které však dodnes nebyly splněny. Velký počet příliš masivních vikýřů, nevhodné řešení mohutného schodiště u vstupu do dvorní části přístavku a betonová terasa včetně vstupních dveří jsou nevhodná hmotová i materiálová řešení, která byla předmětem revize kolaudačního řízení⁴. Přestože se

zde jedná o novostavbu uvnitř dvora usedlosti, která se pohledově nijak výrazně neuplatňuje, přesto je důležité i zde stanovit jasné regulativy splňující hmotové parametry, detaily a materiálové řešení tradiční vesnické zástavby zdejších statků.

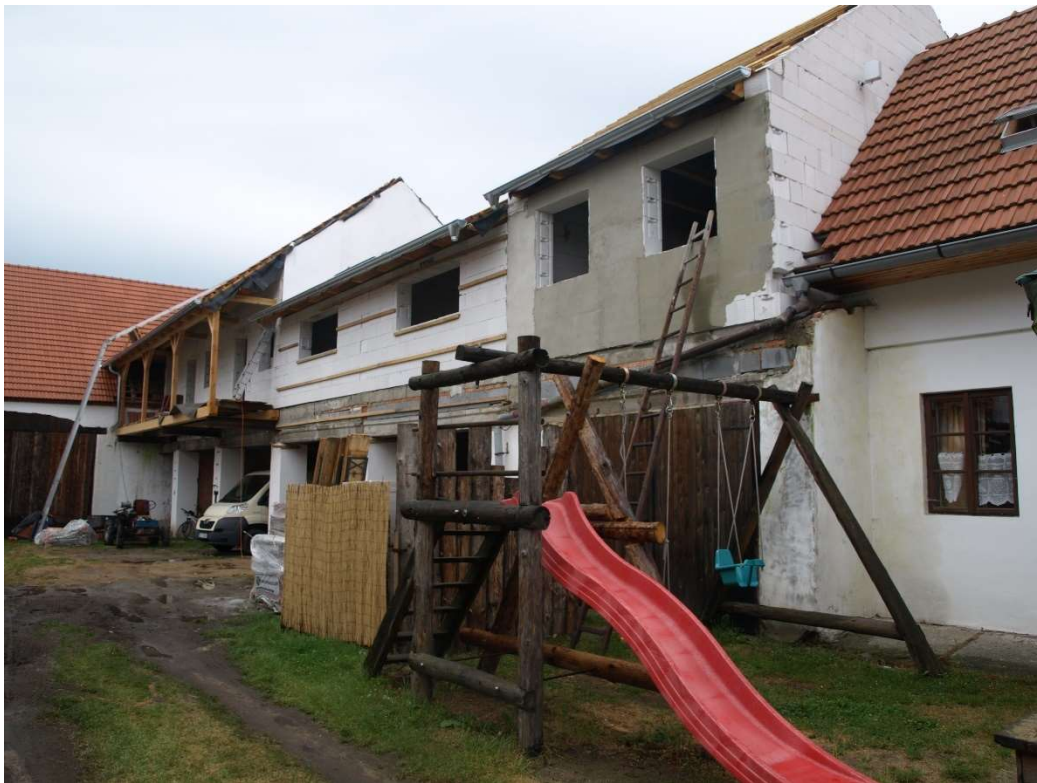
Holašovice, (okres České Budějovice), nástavba dvorního traktu usedlosti čp. 3 (foto Pavel Bureš, 2015)

Z hlediska dálkových pohledů nová hmota patrového objektu zastřešená sedlovou střechou zásadně nevystupuje za linii štítových fasád statků.

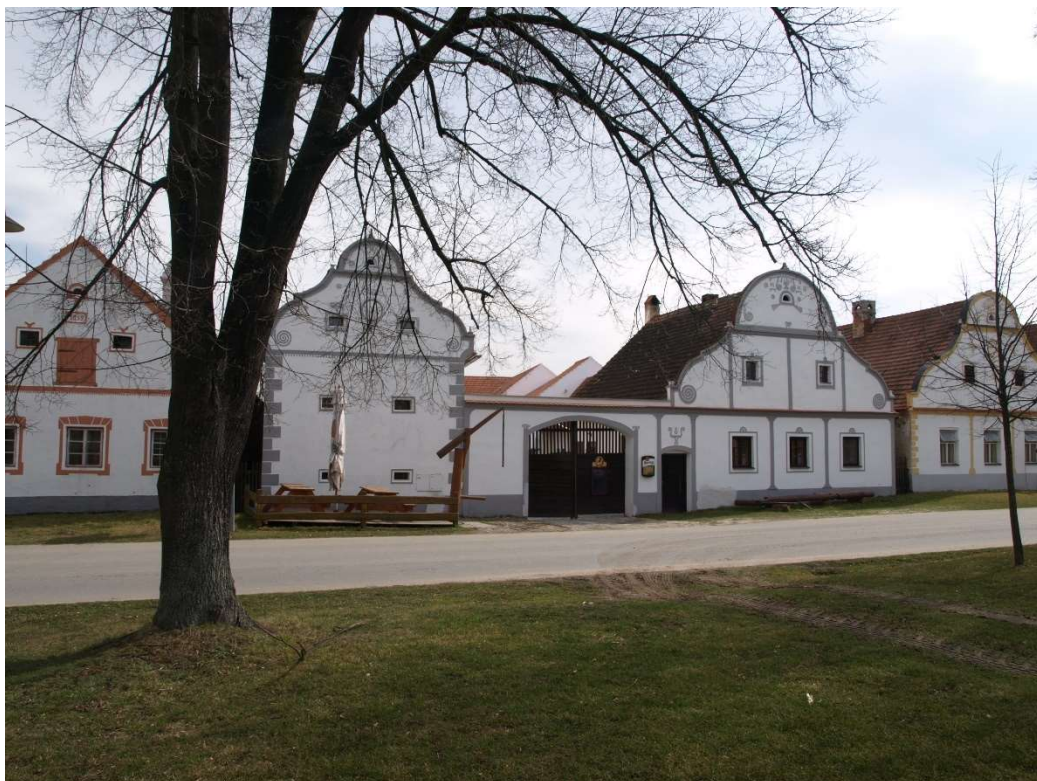
Holašovice, (okres České Budějovice), nástavba dvorního traktu usedlosti čp. 3 v celkovém pohledu z návsi od jihu (foto Michaela Špinarová, 2015)

Navrhované řešení nástavby bylo v průběhu sledovaných let několikrát upravováno a schvalováno interní komisí památkového ústavu, územního odborného pracoviště v Českých Budějovicích (dále ú.o.p. v Českých Budějovicích). Pro jednání byla připravena studie možného hmotového řešení. Jelikož se jedná o jednu z nejvýraznějších stavebních úprav v posledních letech, byla předprojektové přípravě věnována velká pozornost, výsledné vyjádření památkové péče zajišťovalo Generální ředitelství Národního památkového ústavu (dále GR NPÚ)⁵.
