SBORNÍK PŘÍSPĚVKŮ

MEZINÁRODNÍ KONFERENCE MANAGEMENT STATKŮ SVĚTOVÉHO DĚDICTVÍ: RIZIKOVÉ FAKTORY

INTERNATIONAL CONFERENCE RISK MANAGEMENT AT WORLD HERITAGE SITES

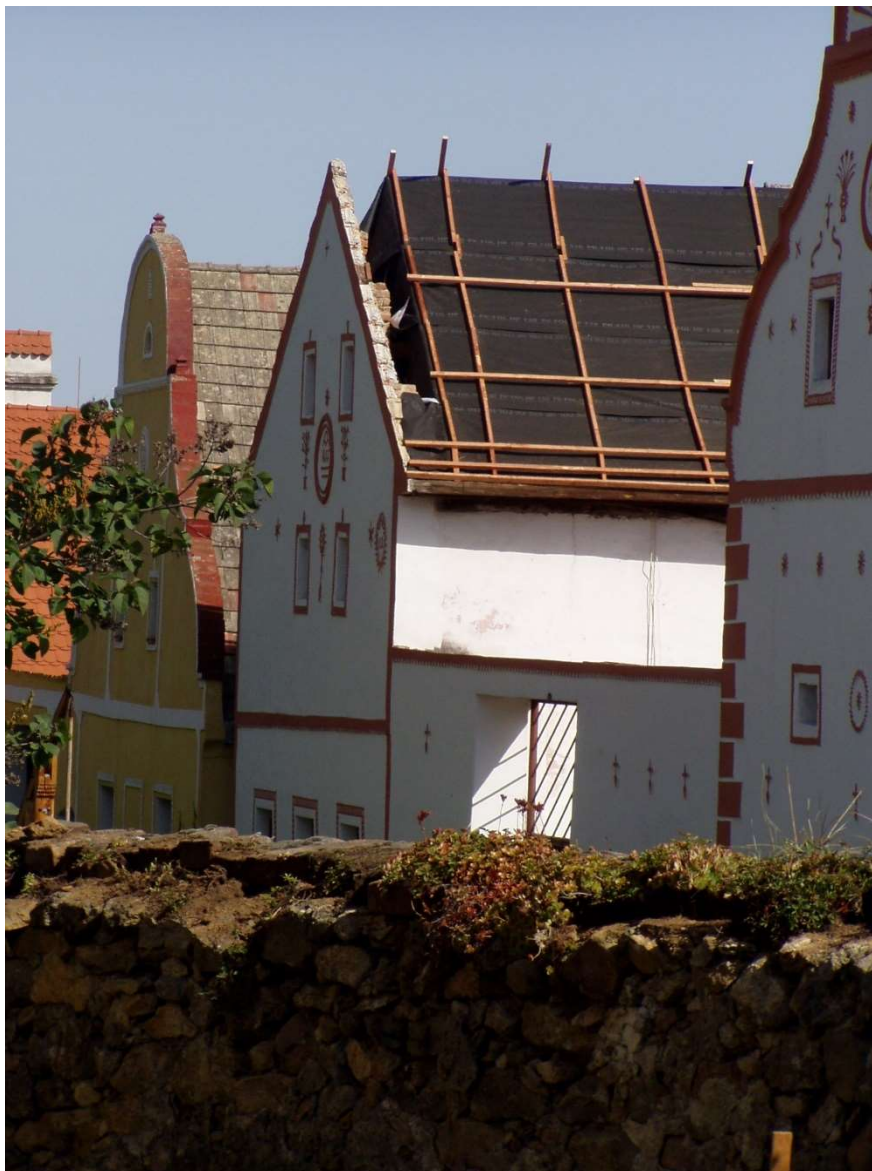
Holašovice, (okres České Budějovice), pohled na probíhající obnovu střechy obytného stavení usedlosti čp. 8 stojící na východní straně návsi, pohled od jihozápadu, (foto Michaela Špinarová, 2008)

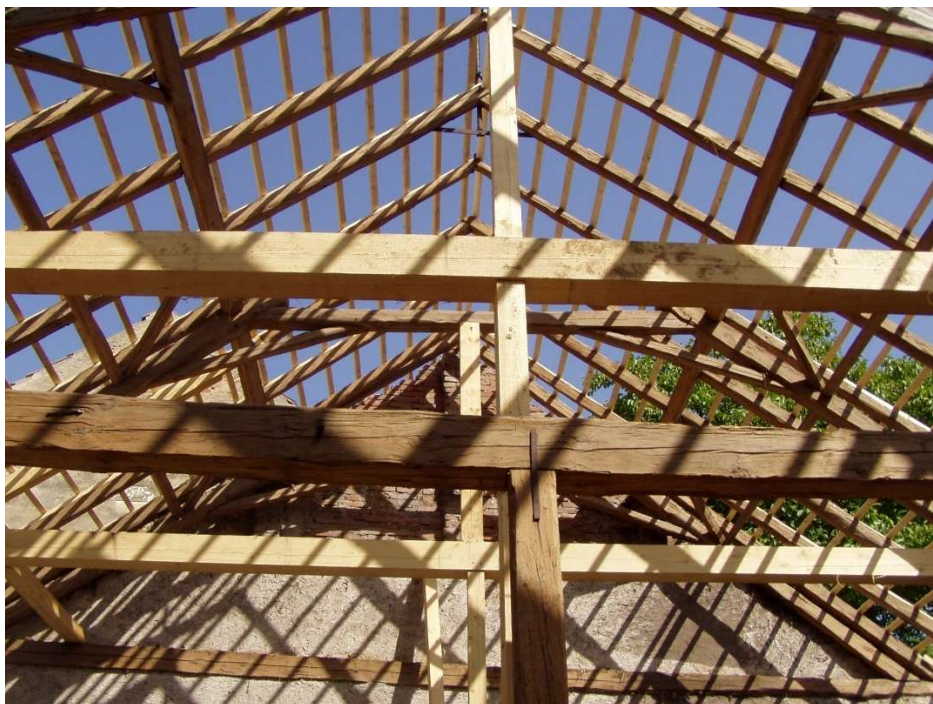
Holašovice, (okres České Budějovice), záběr na detaily výměny dřevěných prvků konstrukce krovu při obnově střechy obytné části usedlosti čp. 8, (foto Michaela Špinarová, 2008)

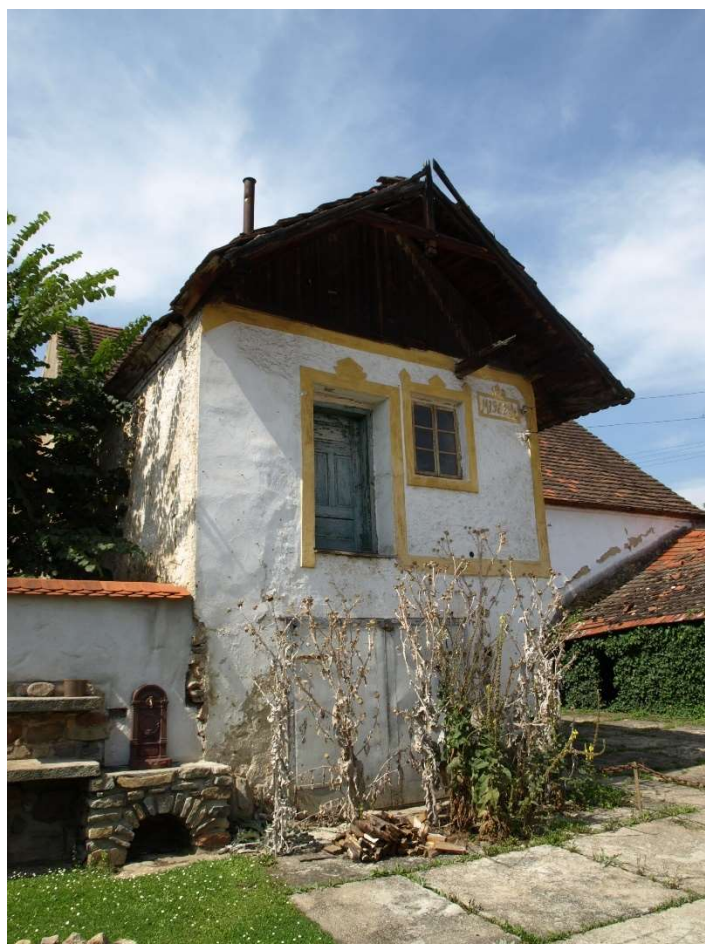
Holašovice, (okres České Budějovice), pohled od jihovýchodu na havarijní stav střechy čeledníku usedlosti čp. 19-38 situované na západní straně návsi (foto Michaela Špinarová, 2008)

Tyto velké budovy z důvodu postupné ztráty své původní funkce spojené s obhospodařování polností a zemědělstvím, chátraly a často hrozily zánikem či radikálními přestavbami. Zde se podařilo ve spolupráci se samosprávou a vlastníky usedlostí účelně využít dotačních titulů MK ČR, Jihočeského kraje a postupně od roku 2007 citlivě obnovit 7 stodol a hospodářských budov.

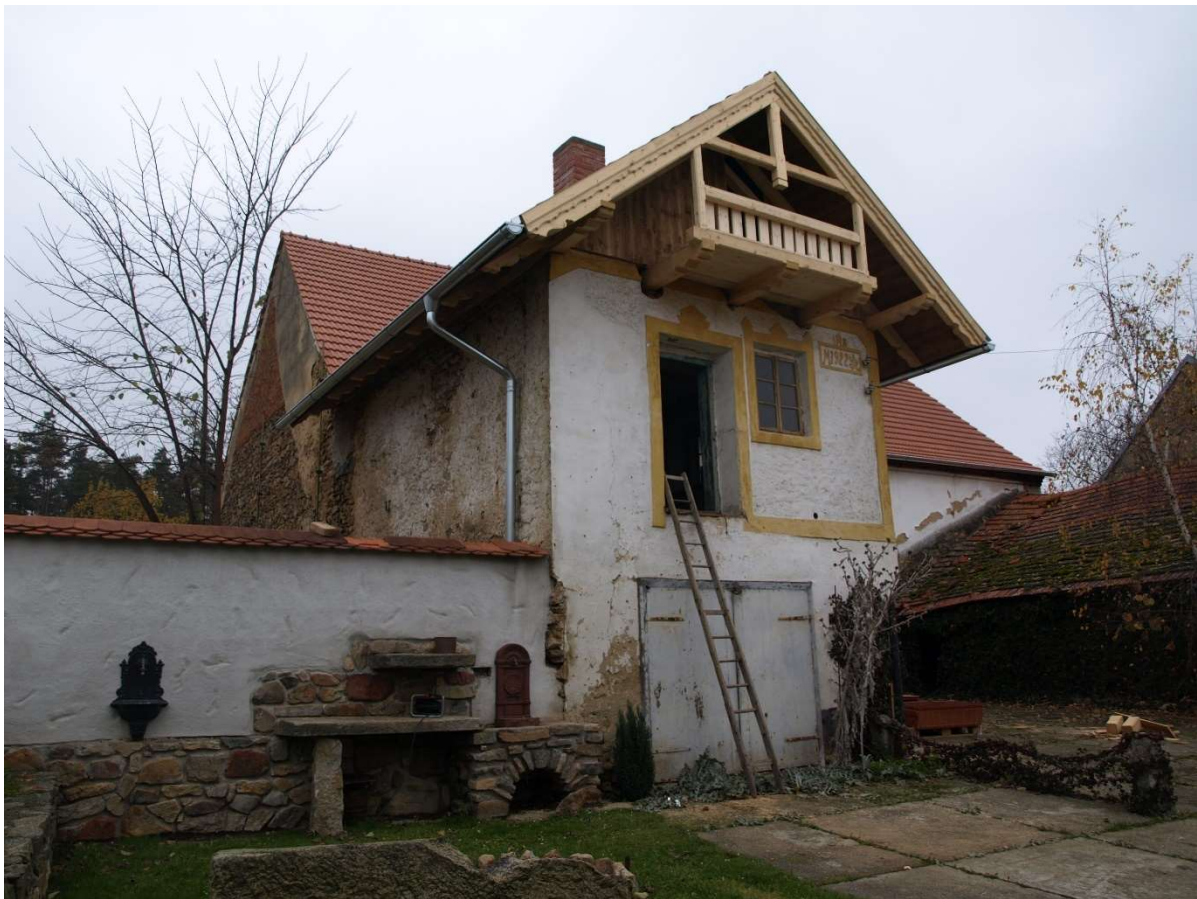
Hološovice, (okres České Budějovice), tentýž záběr na obnovenou střešní konstrukci včetně pavlače čeledníku usedlosti čp. 19-38, (foto Michaela Špinarová, 2009)

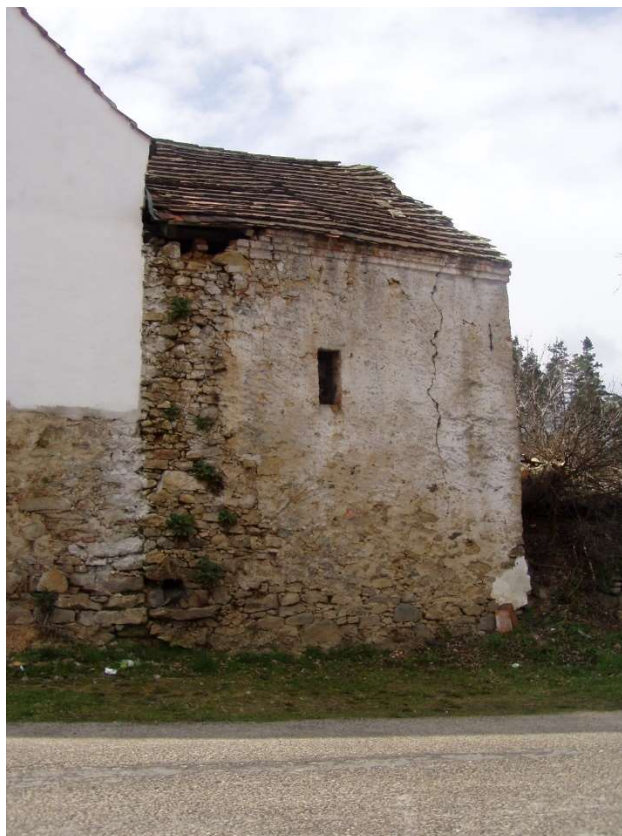
Holašovice, (okres České Budějovice), pohled od východu na havarijní hospodářský přístavek za kolnou u usedlosti čp. 22-39, která uzavírá severní stranu návsi (foto Michaela Špinarová, 2003)

V roce 2007 byl vypracován projekt „Technické posouzení hospodářských objektů ve špatném technickém stavu „ u čp. 6, 7, 38, 22. Ve spolupráci s NPÚ byly stodoly zdokumentovány a zaměřeny. Během kontrolních dnů na stavbě byl upřesněn konkrétní rozsah výměny nových či zachování původních prvků krovových konstrukcí. V roce 2011 proběhla oprava střechy bývalé kovárny čp. 23 a stodola usedlosti u čp. 5. V letech 2012 – 2013 proběhla obnova fasády a oprava krovu a výměna střešní krytiny budovy infocentra čp. 43. Na počátku roku 2014 byla získána dotace na obnovu posledního havarijního hospodářského objektu u usedlosti čp. 22, realizace proběhla v témže roce.

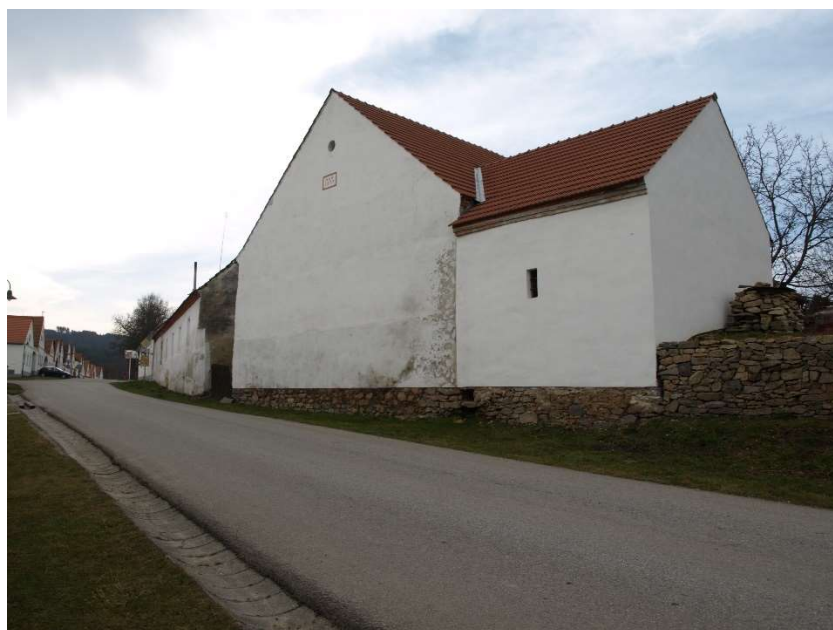
Holašovice, (okres České Budějovice), pohled od severovýchodu na obnovený hospodářský přístavek za kolnou u usedlosti čp. 22-39, (foto Michaela Špinarová, 2015)

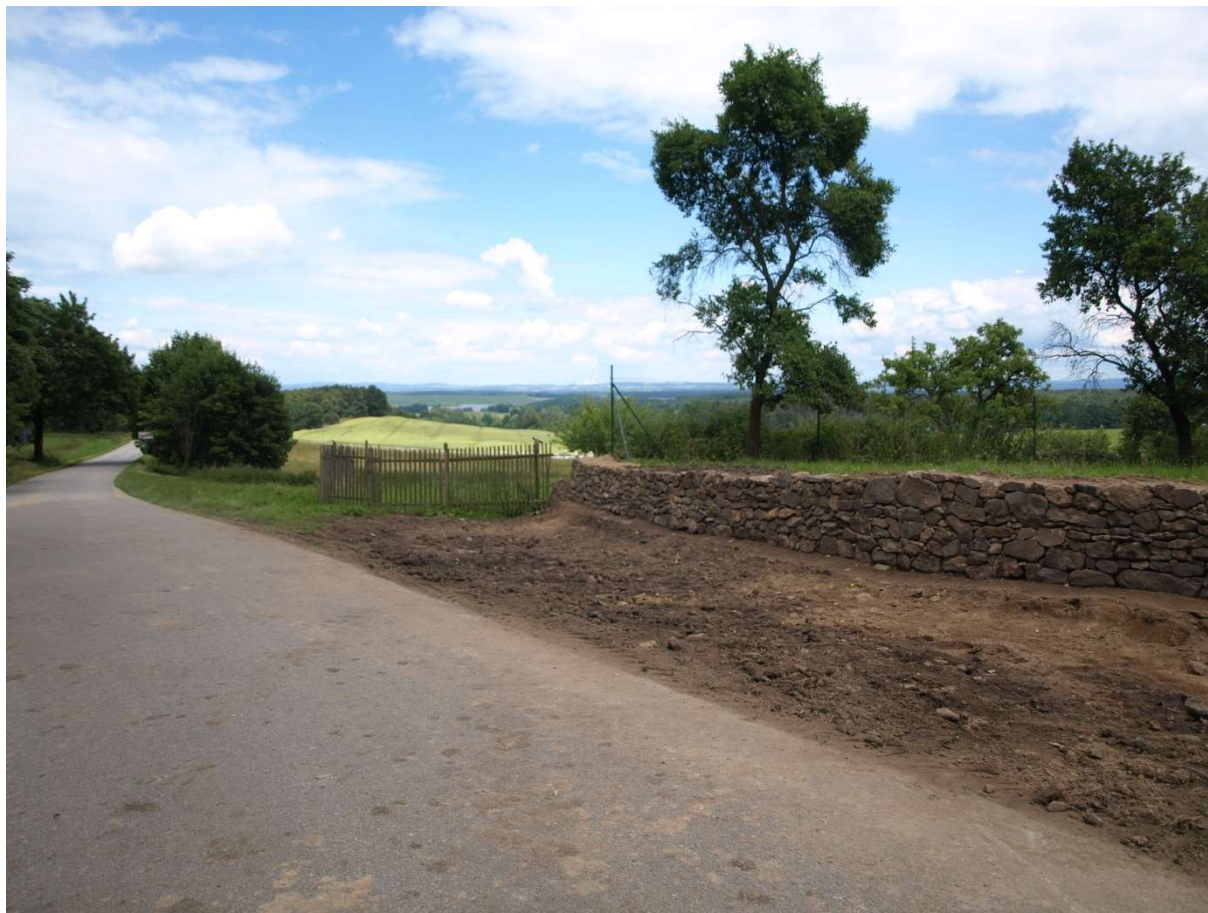
Holašovice, (okres České Budějovice), pohled od jihozápadu na vzorově obnovenou kamennou zídku na severním konci intravilánu sídla, (foto Michaela Špinarová, 2015)

Zatímco jednotlivé stavby usedlostí jsou dnes téměř všechny prohlášenými kulturními památkami, ohrazení, které je součástí těchto celků, dotváří a vymezuje starší parcelaci, chráněné není. Zídky jsou v současné době často v havarijním stavu, dlouhodobá neúdržba nebo necitlivé obnovy posledních let jsou výsledkem vnímání druhořadosti těchto doplňujících stavbiček, které však mají v urbanistickém celku usedlosti i celé vesnice velký význam. Havarijní nebo nevyhovující stav obnovy byl zaregistrován u ohradních zídek usedlostí čp. 5, 6, 7, 9, 13, 14, 15, 16, 17, 18 a 22.

V roce 2015 byla dokončena obnova kamenného ohrazení vymežující zahradu usedlosti čp. 6 a členící zídka mezi čp. 6 a 7. Kamenná zídka se zbytky vápenných omítkových vrstev byla v některých místech téměř rozpadlá, koruna zdiva byla často nekrytá, zdivo je v těchto partiích silně degradované. Zídka byla doprohlášena za kulturní památku, poté bylo zažádáno o její obnovu z finančních zdrojů Ministerstva kultury České republiky.

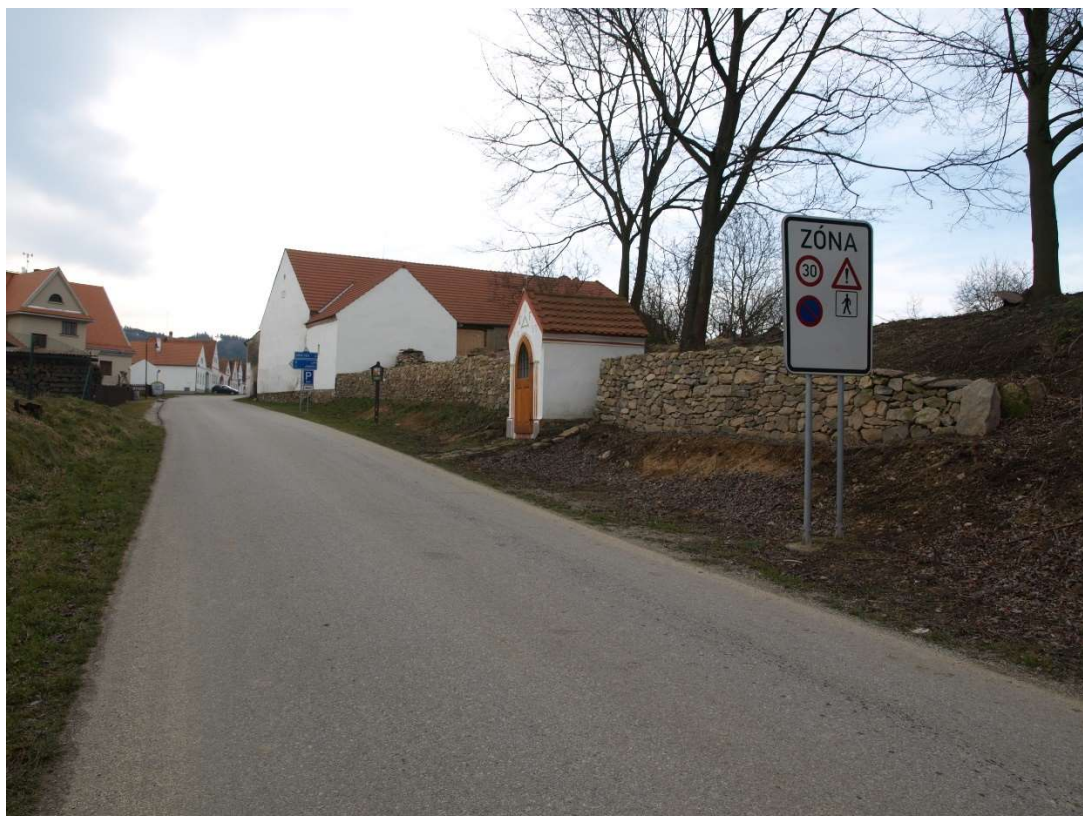
Holašovice, (okres České Budějovice), pohled od severovýchodu na obnovenou opěrnou zídku za usedlostí čp. 22-39 na severním konci intravilánu sídla, (foto Michaela Špinarová, 2015)

První obnovená ohradní zeď lemuje východní pozemek usedlosti čp. 9. Obnova proběhla v roce 2009 za někdy velmi bouřlivých konzultací zástupců Národního památkového ústavu (dále NPÚ), vlastníka, zástupce stavební firmy a pana starosty. V roce 2014 byla vzorově obnovena neomítaná kamenná opěrná zídka u čp. 22, jejíž opravu zajišťoval pan starosta obce.

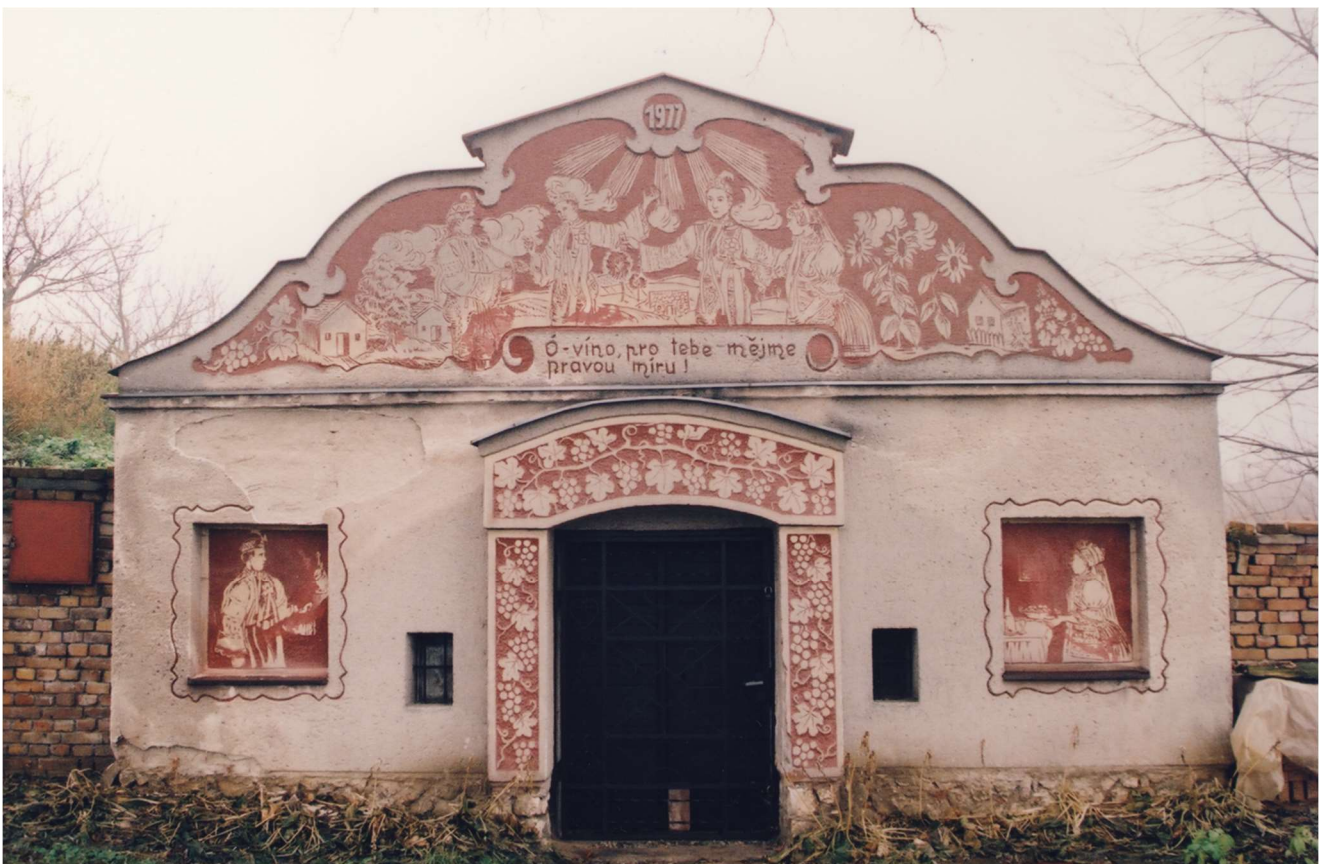
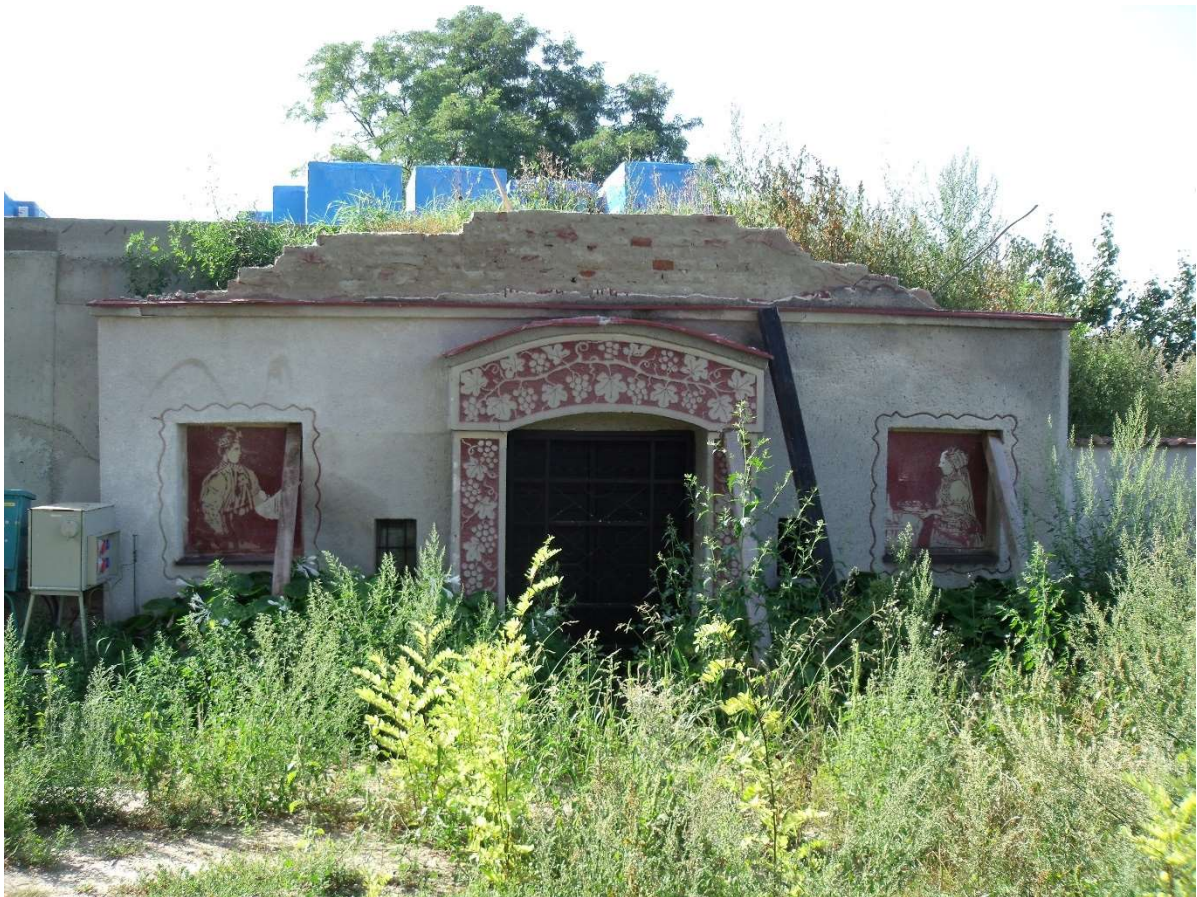
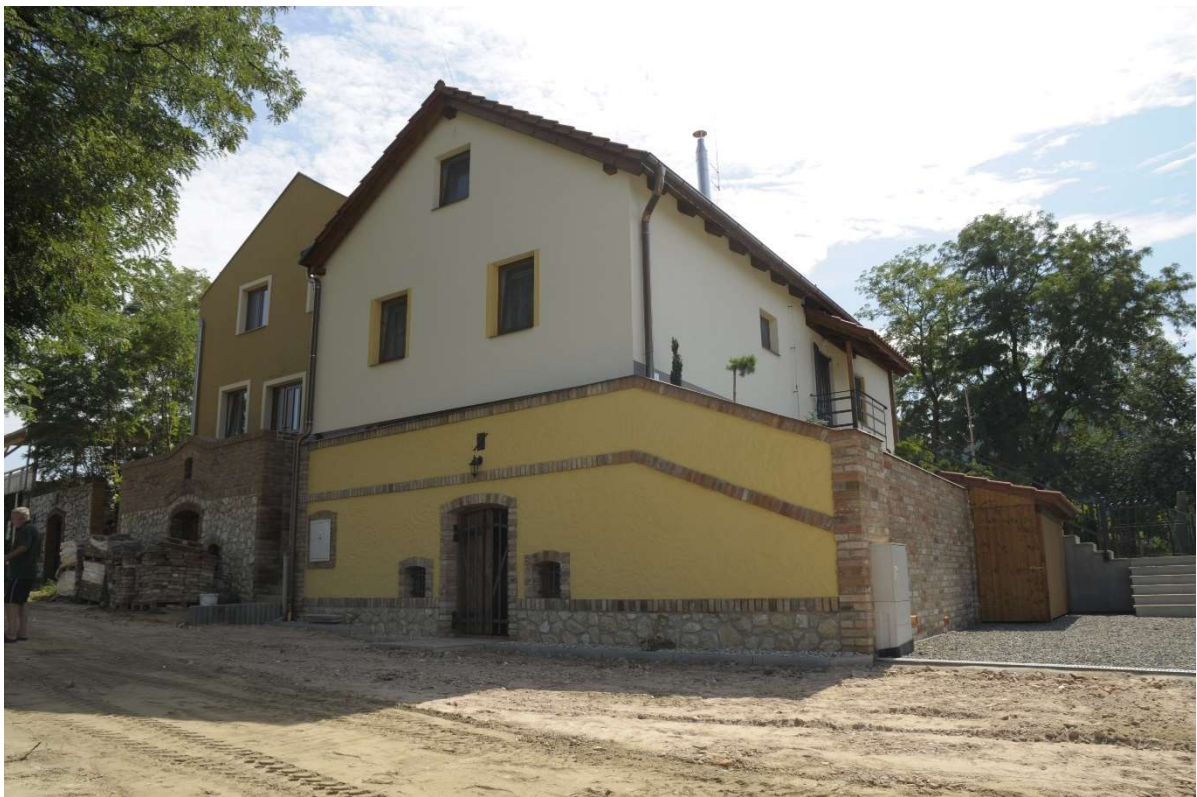
Hlohovec, sklep na parcele 813, (foto J. Matuszková, 2003)

Hlohovec, sklep na parcele 813, (foto J. Matuszková, 2011)

Hlohovec, sklep na parcele 813, (foto M. Zavadil, 2012)

Nejprve to byl sklep se zemní lisovnou, jejíž průčelí se segmentově klenutým žudrem bylo završeno novobaročně tvarovaným štítem. V břízolitě vyškrapovanými postavami v místních krojích se stavba hrdě hlásila k národopisné oblasti Podluží. Tato úprava pocházela podle letopočtu ve vrcholu štítu z roku 1977. V roce 2011 byl štít odstraněn a nad sklepem v úhledných modrých balících čekaly tvárnice a nové cihly.

V srpnu 2012 byla stavba dvoupodlažní lisovny hotová. A v roce 2015 majitel sklep s lisovnou oplotil, což je další negativní zásah do vzhledu lokality vinných sklepů, neboť ta bývala volně průchozí. Sousední stavba na parcele 812 prodělala obdobnou radikální proměnu. Dělo se tak za bezmocné asistence památkářů, ale v souladu se zákonnými normami. Představitelé obce přece jen pociťují ztrátu pro lokalitu příznačné stavby, proto mají fotografii její někdejší podoby na úvodní stránce nového oficiálního webu obce.

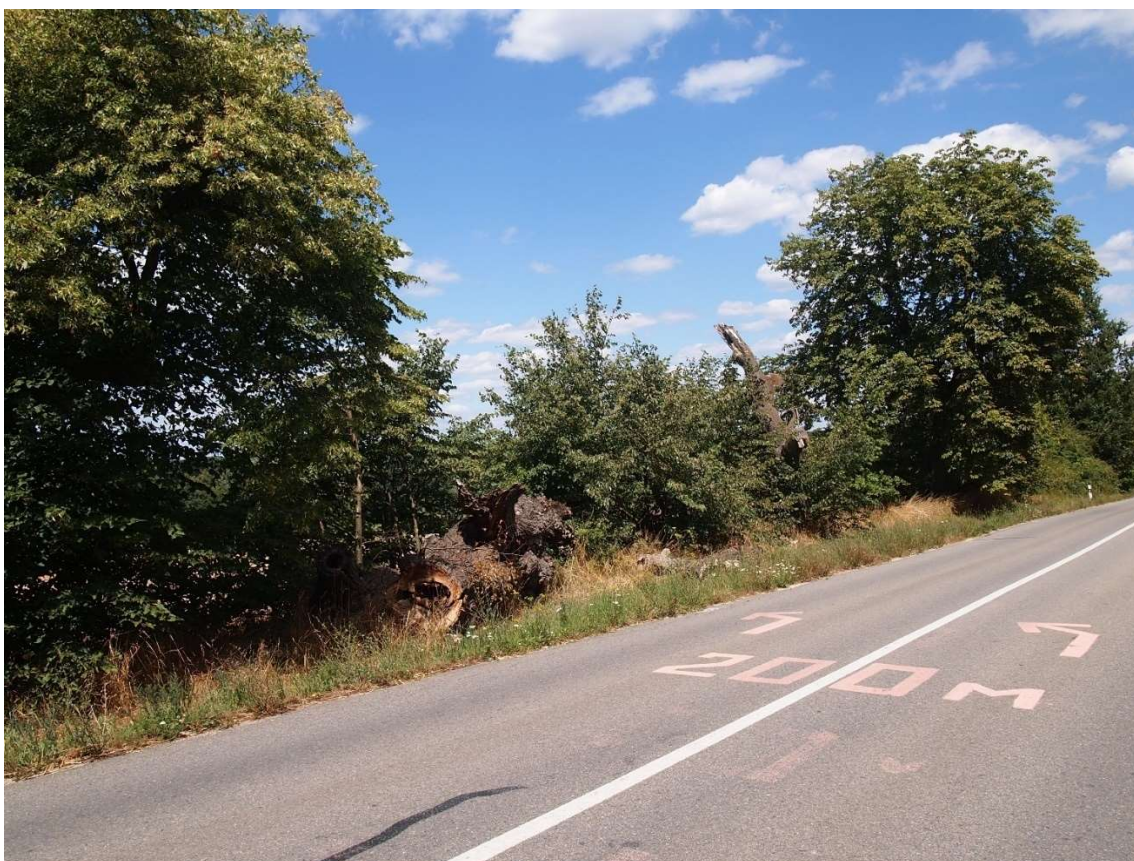
Bezručova alej, dožilé stromy ponechané v aleji, 2015, (foto J. Matuszková)

V roce 2012 byl obnoven úsek z Valtic ke hřbitovu, roku 2015 bylo vysazeno cca 25 stromů. Alej se však rozpadá, působí neuspořádaně, nepravidelnými rozestupy mezi stromy, ponecháním částí pokácených kmenů, zárostem náletovou zelení. Její obnova jako páteří aleje spojující sídlo panství s letním sídlem v Lednici a uplatňující se v krajině, je pro zachování integrity a autenticity statku nezbytná. Problematika obnovy spočívá v tom, že na většině území Lednické části aleje je vyhlášena ochrana evropsky významné lokality (EVL) Natura 2000. Připravena je koncepce obnovy aleje, s níž údajně souhlasí i ochránci přírody.

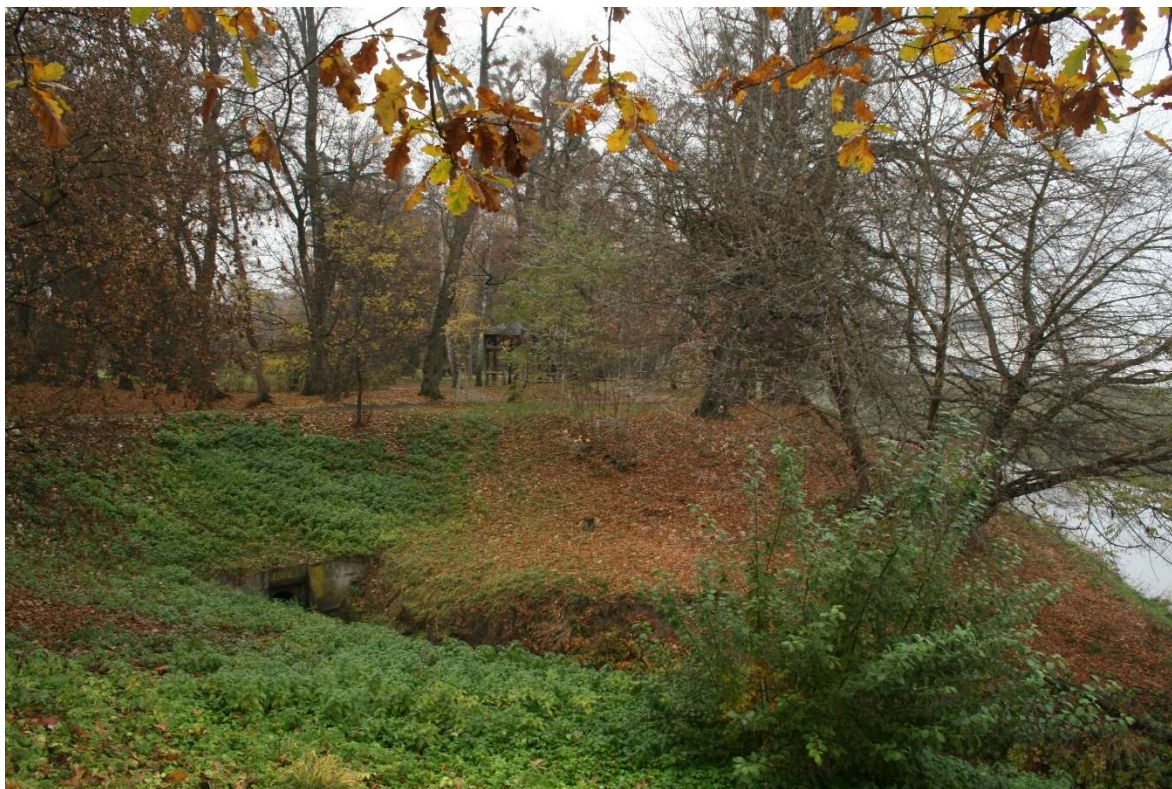
Ústí Mlýnské strouhy, říjen 2015, foto autor

Při zvýšené hladině řeky Moravy (de facto pokaždé během jarních měsíců) se do zahrady dostává vody přes ústí Mlýnské strouhy (část mlýnského náhonu, zasypaného v 19. století). V případě běžného, nikoli extrémního zvýšení hladiny se nejedná o zásadní problém, pokud je vodě umožněno ze zahrady opět odtéct. Krátkodobé zaplavení vodou zažila zahrada během své existence bezpočtukrát, problémem je především dlouhodobé zaplavení, kdy voda neodtéká.

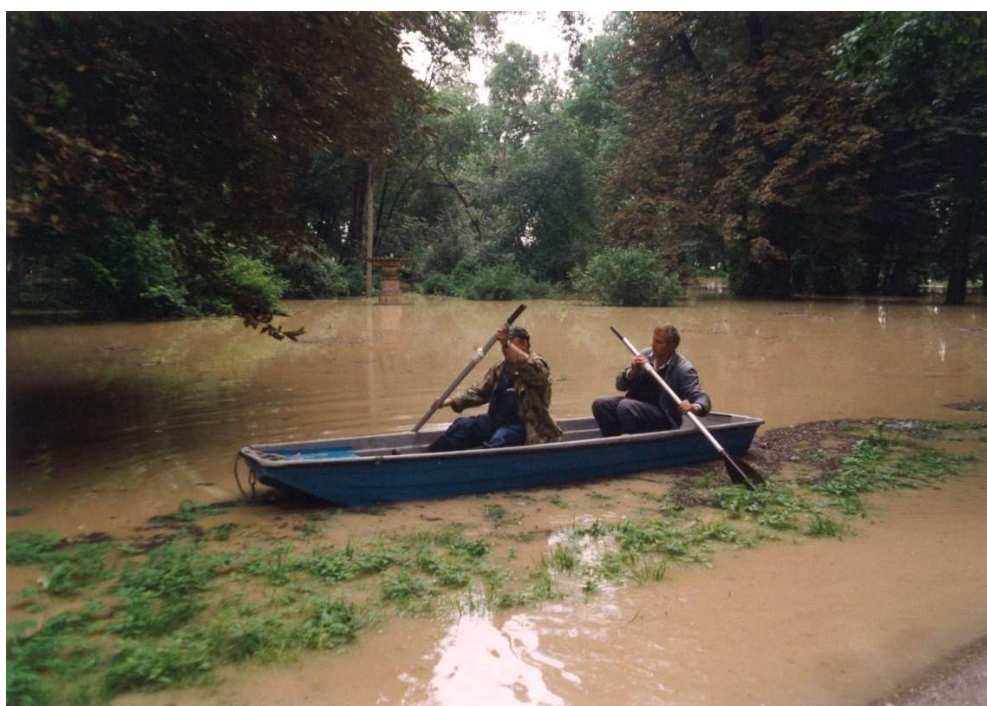
Povodeň v zahradě, červenec 1997, Archiv NPÚ

V novodobé historii zahrady zcela zásadní událostí byly povodně v červenci 1997. Za normálního stavu dosahuje průměrný průtok řeky Moravy v profilu podzámecké zahrady cca 45m³ a výška hladiny je cca 90 cm. 8. července 1997 se voda začala vlévat do zahrady a tento stav trval tři dny, přičemž během kulminace byl průtok cca 760m³ a výška hladiny dosahovala 725 cm. Bylo zaplaveno zhruba 95% plochy zahrady a v některých místech dosahovala výška vody více než dvou metrů. Přesto nebyla zaplavena žádná z historicky cenných staveb, voda se dostala pouze do zahradnického zázemí. Z toho vyplývá, že zahradní stavby byly již v minulosti umísťovány s ohledem na možnost povodní.

Již během povodně byla zničena řada vzácných dřevin, přičemž po opadnutí vody destrukce dále pokračovala. Je třeba zdůraznit, že v některých částech zahrady voda stála až tři týdny. Bezprostředně po povodni byla zničena více než stovka stromů, nepočítaje keřové porosty a travní plochy.

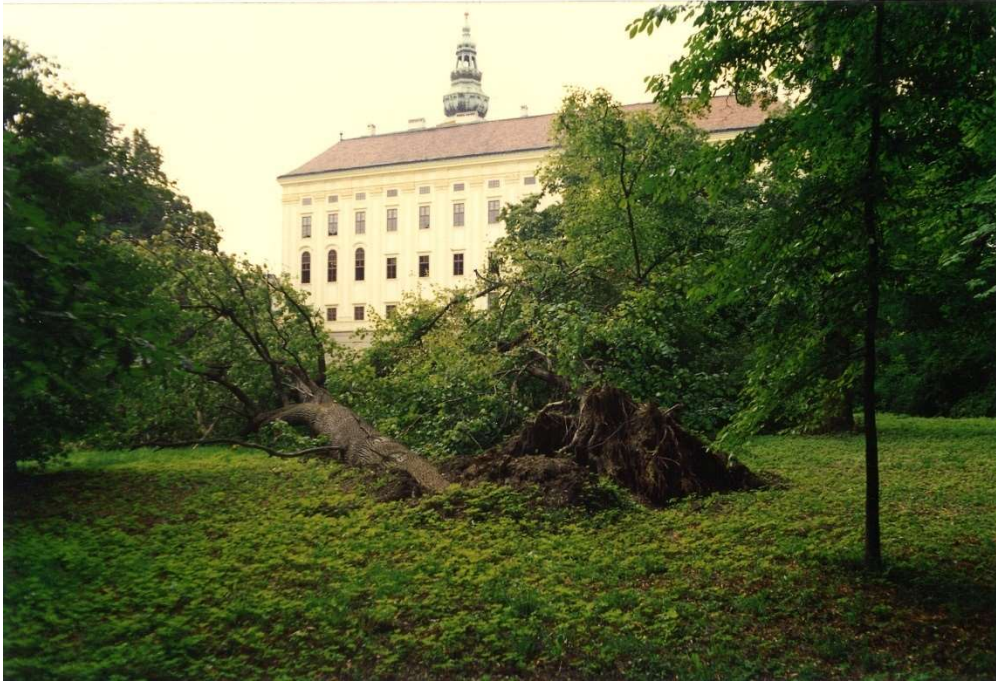
Následky povodně, červenec 1997, Archiv NPÚ

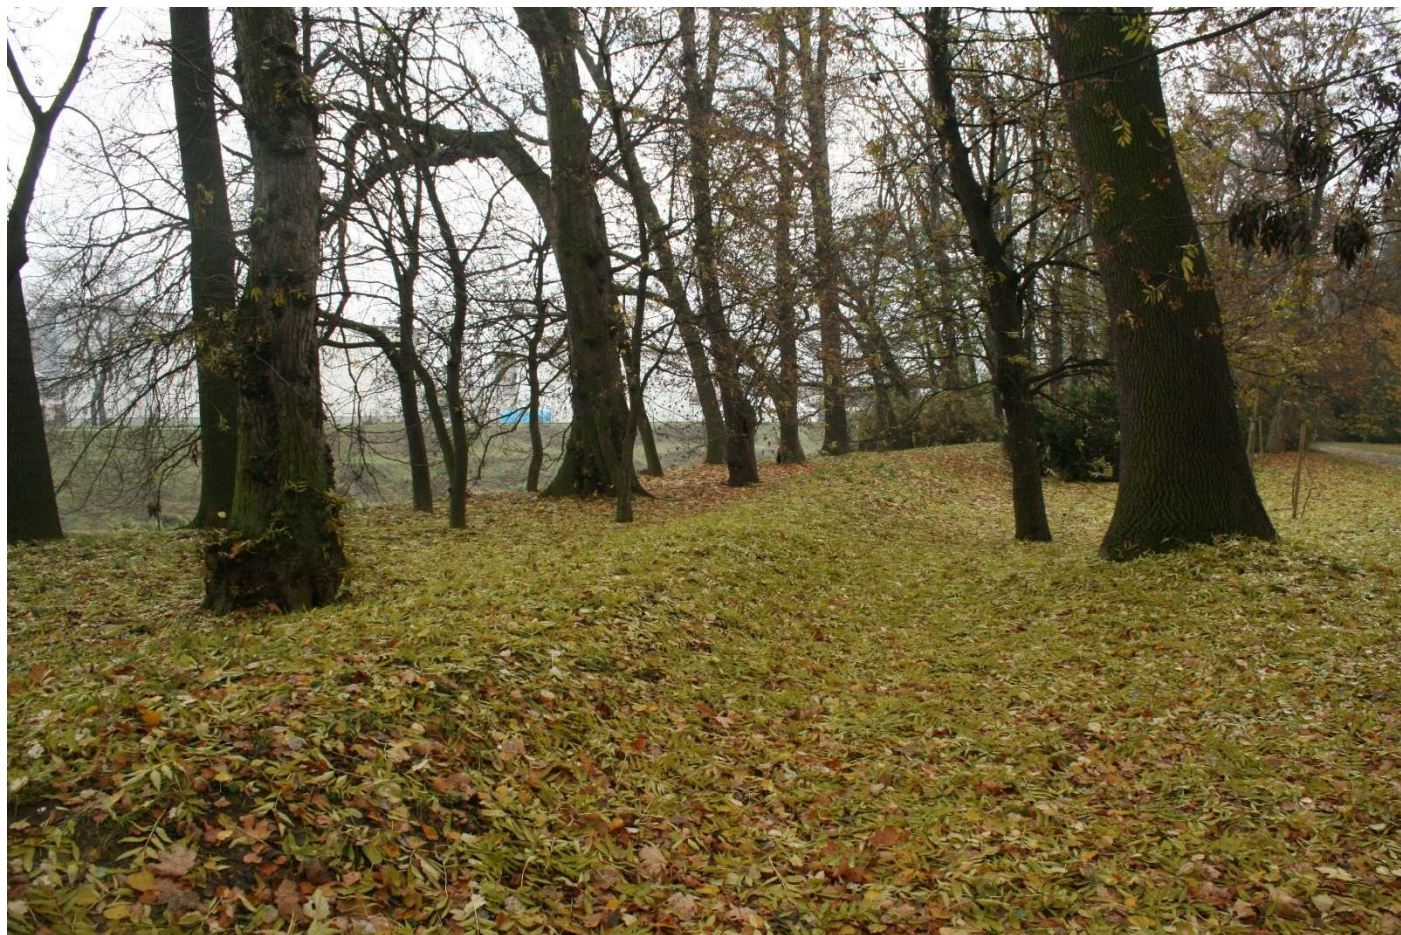
Zbytky valu, realizovaného v roce 2006, říjen 2015, foto autor

Jako ochranný štít před silným větrem slouží především vnější „obal“ vzrostlých stromů po obvodu zahrady. V rámci ochrany před dalšími povodněmi začal správce vodního toku v roce 2006 svévolně realizovat v prostoru Podzámecké zahrady hliněný val, který měl zahradu a blízkou část města ochránit. Přestože byly stavební práce správcem statku okamžitě zastaveny, pojezd těžké techniky významně poškodil cestní síť v zahradě. Další plány na vybudování valu po obvodu zahrady v současné době snad nejsou aktuální, nicméně jejich případná realizace by právě pro vnější obal zahrady byla v dlouhodobějším horizontu likvidační, neboť zasypání kmenů stromů cca 1 m – 1.5 m vysokým hliněným valem by vedla nepochybně k jejich úhynu.

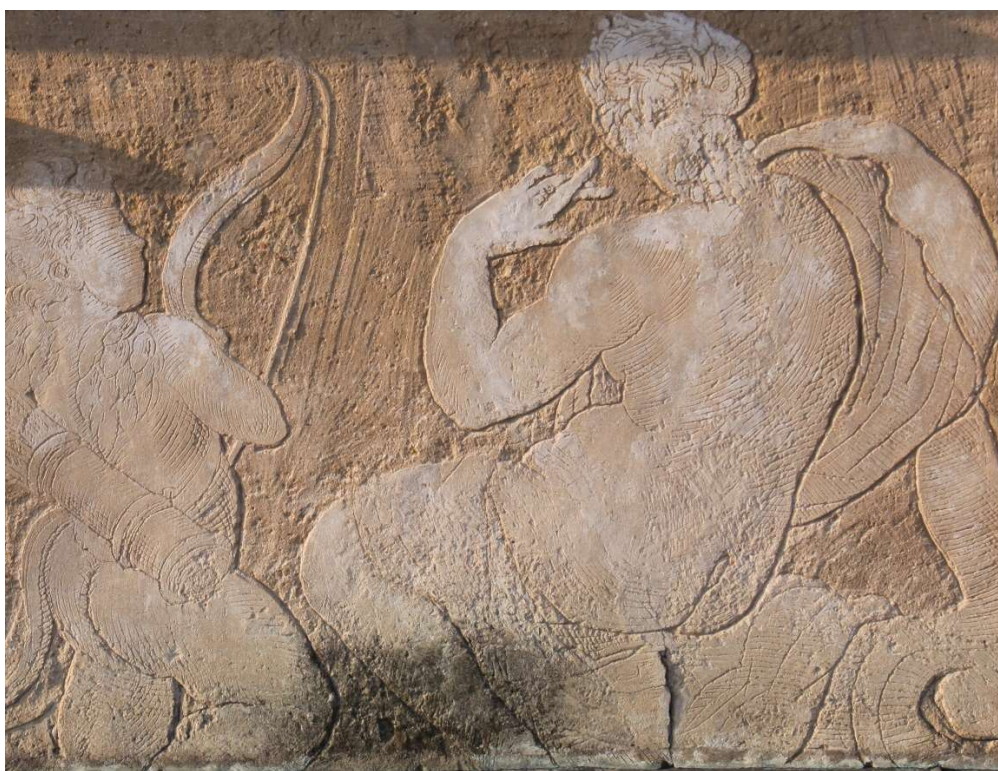
Zámek Litomyšl, štít východní fasády, detail pole 22IIP Venuše a Amor. V bočním osvětlení vyniká kvalita a velmi dobrý stav zachování sgrafita se zachovaným jemným rytím a trasologickými stopami. Ve spodní části rozvoj poškození odštěkující vodou (veškeré materiály E. Racková 2015, není-li uvedeno jinak).

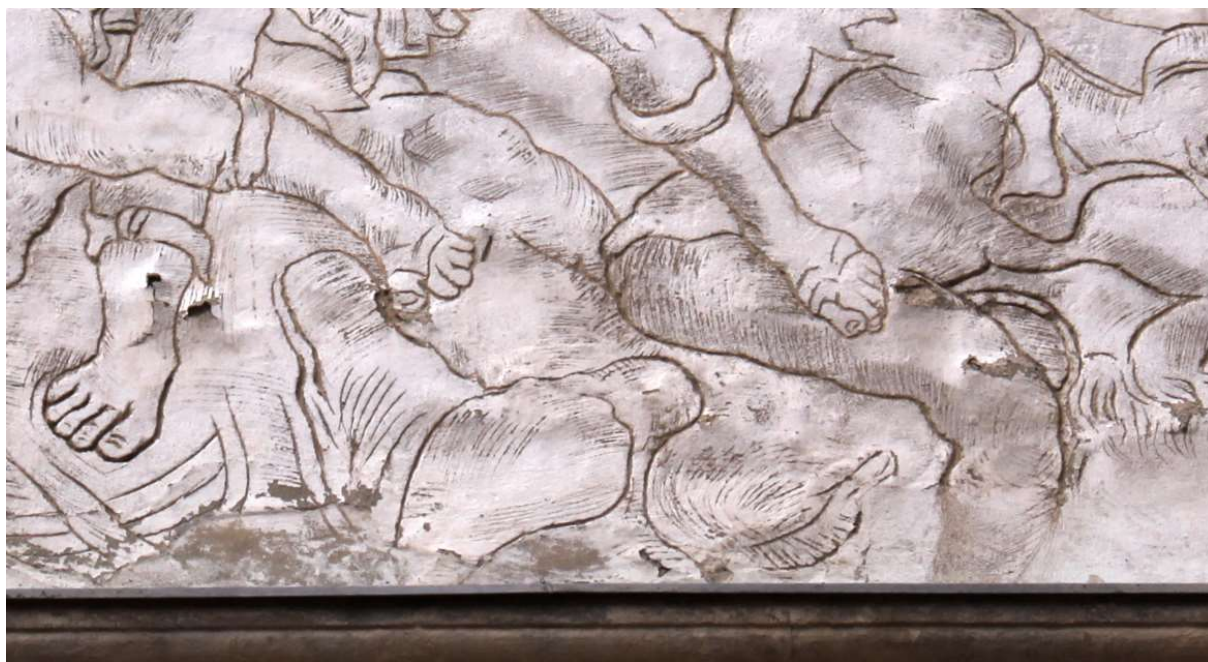
Zámek Litomyšl, fasáda 20. nádvoří, Samson bořící fílištínský chrám. Detail poškození spodní části pole před zajištěním v roce 2012 (foto E. Racková, 2011).

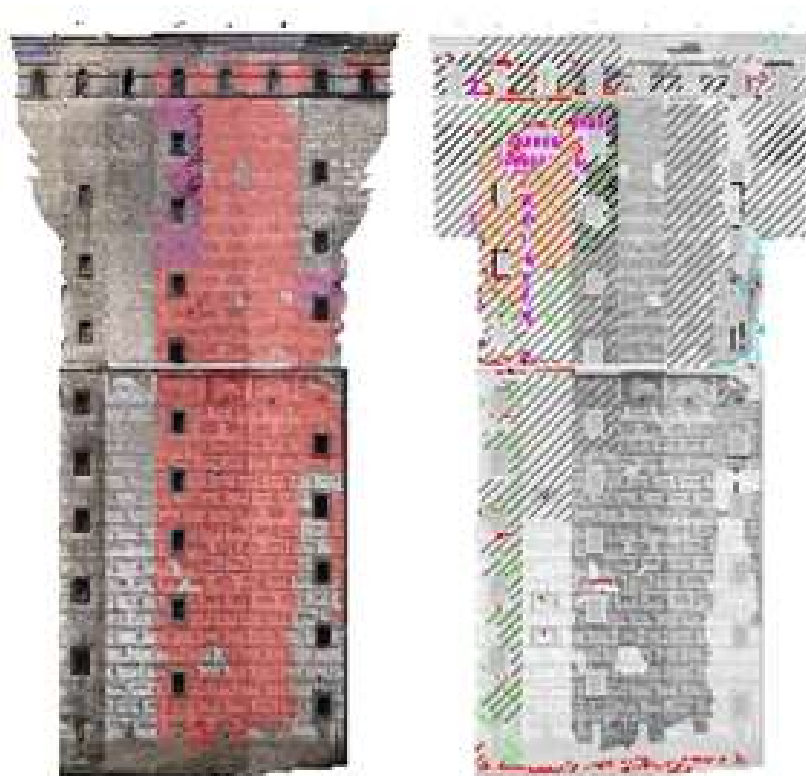
Zámek Litomyšl, rozvinutý oktagon věže. Srovnání původu omítek a rozsahu poruch před obnovou v roce 2014-2015. Renesanční sgrafito do 1581 podbarveno červeně, následně ranně novověké opravy fialově, druhá renesanční fáze modře, bez podbarvení novodobé (fotoplán 2011, aktualizace rozsahu poruch 2013, aktualizace původu omítek 2015).

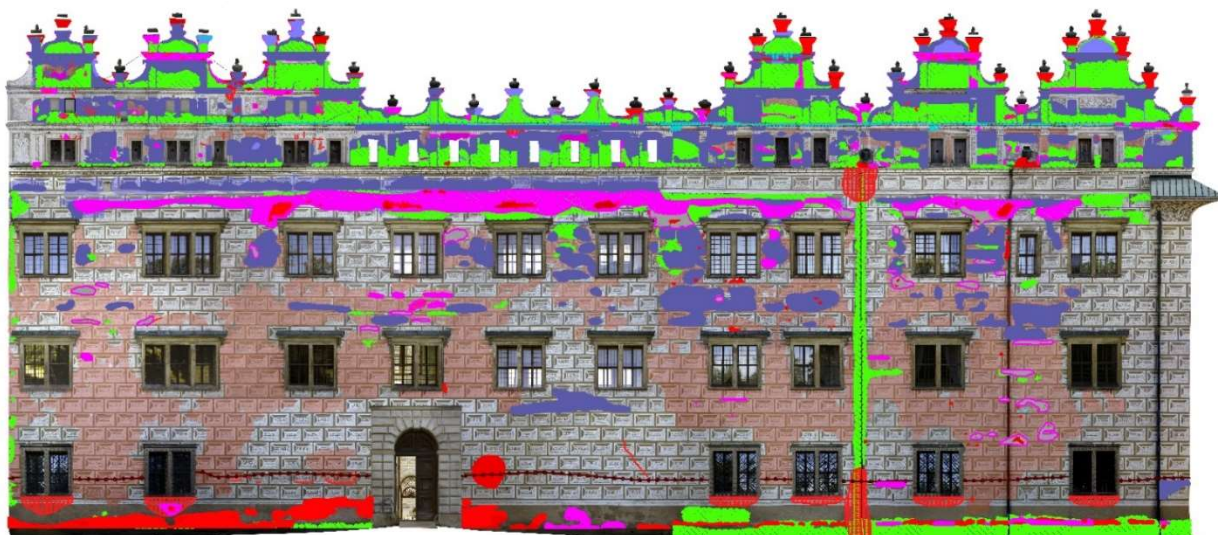
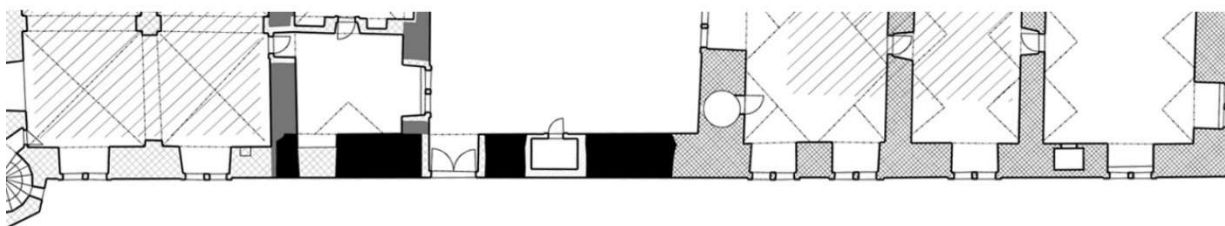
Zámek Litomyšl, severní fasáda. Soukres poruch a původu omítek, dole výřez vyhodnocení původu konstrukcí (plnou černou středověké) (půdorys E. Racková 2011).

Zásadní vliv na zachování sgrafita má jeho materiál. Materiál primárního sgrafita z období 1571-1581 je kvalitní a odolný, vlastnosti materiálů pozdějších oprav jsou o poznání horší. Nejde však jen o kvalitu omítky, ale také kvalitu podkladového zdiva. Mezi cihlami, z nichž je zámek postaven, je značný podíl nedostatečně ostře vypálených cihel. Sgrafito tak může v některých případech odpadávat i s úštěpkou cihel zdiva. Stavba zámku kromě toho není čistá novostavba, ale do renesanční stavby byly zahrnuty také nezanedbatelné úseky středověkého zdiva. Jeho přítomnost je dobře patrná na severní fasádě – velký suk středověkého zdiva z opuky na hliněnou maltu se nachází ve střední části přízemí, ve stejné ploše se prakticky nedochovalo renesanční sgrafito a dochází k novým rozsáhlým poruchám.

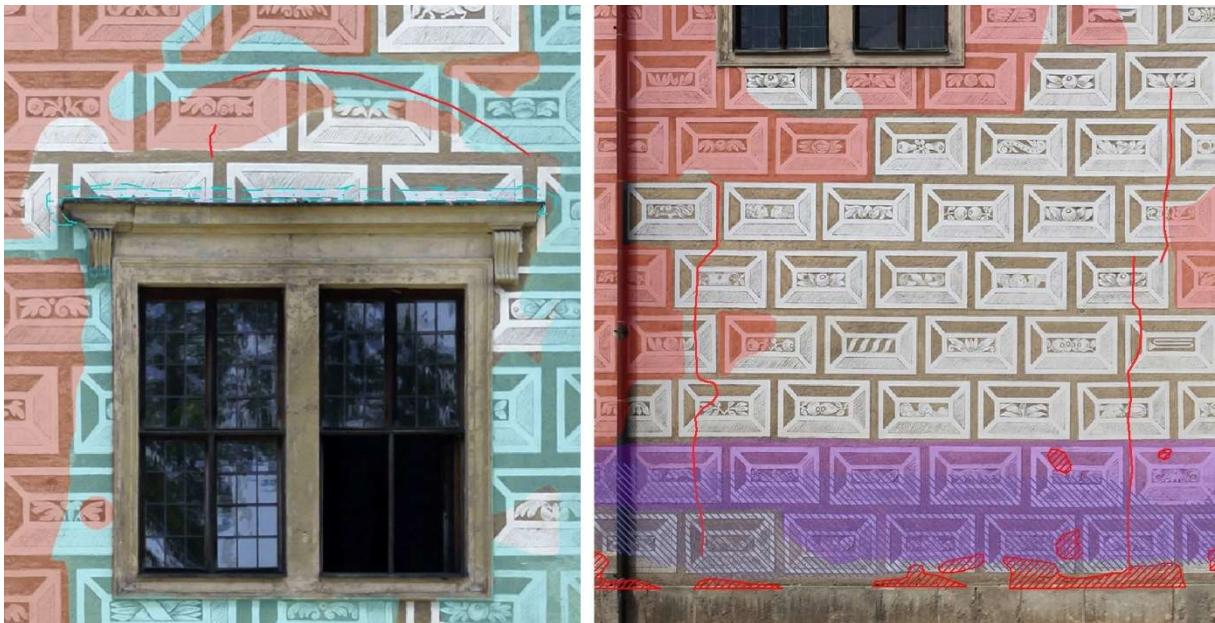
Zámek Litomyšl, statické praskliny. Vlevo vypraskaný záklenek, západní fasáda (červeně první renesanční fáze, modře Böswart 1951-1952, ostatní novodobé); vpravo šmorcované spáry stavebních etap, jižní fasáda (červeně první renesanční fáze, fialově oprava 1974) (aktualizace E. Racková 2015).

Stavba zámku také nevznikla v jedné etapě, ale v několika jasně oddělených fázích, na jejichž rozhraní pod omítkou probíhají šmorcované spáry. V těchto spárách dochází k malým vzájemným pohybům částí stavby a omítky vypráskává. V těchto vertikálních liniích se vinou úseky fasády bez dochovaného sgrafita a nové praskliny. Stejná situace je i kolem spár mezi záklenky rozměrných oken ve zdivu a vyzdívkami oblouků.

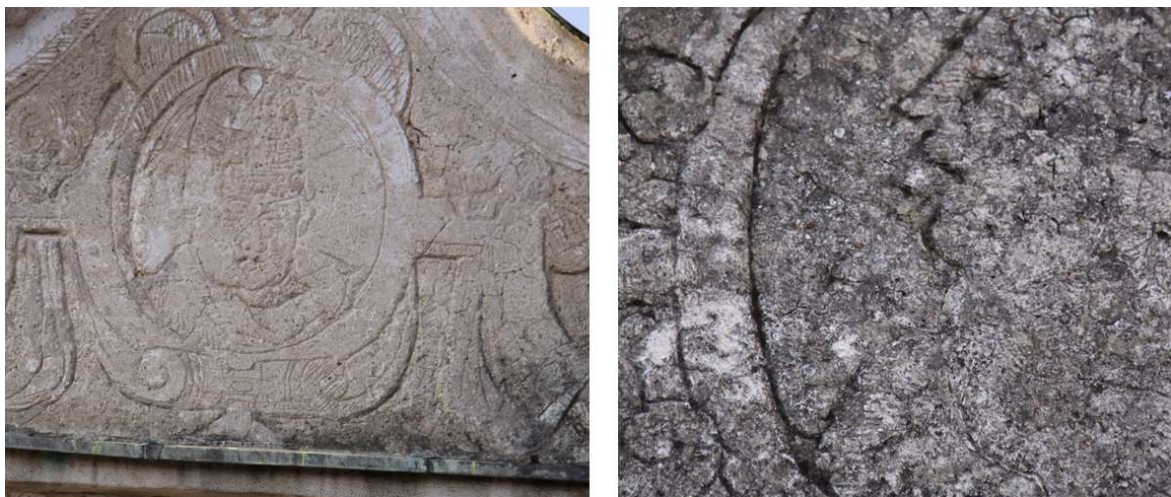
Zámek Litomyšl, nejvyšší části štítů východní a severní fasády. Vlevo východní – pole 25IVP; vpravo severní – pole 38IVP.

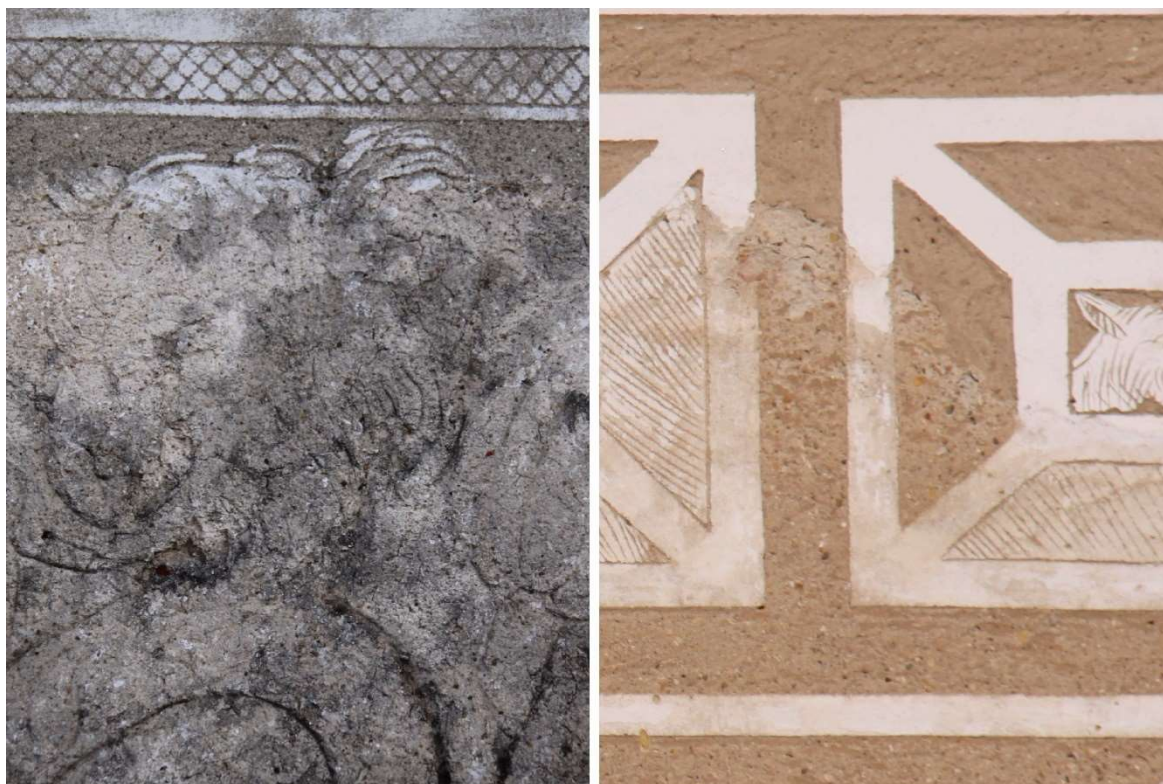
Zámek Litomyšl, detaily styku různých omítek. Vlevo: severní fasáda, pole 39IIP, dole renesanční omítka (neznámá fáze), nahoře novodobá. Vpravo: jižní fasáda, úsek pod otevřenou arkádou, nahoře omítka z roku 1983, dole předchozí provizorní oprava 1974 (obě fáze kolektiv Bošтік – Palcr – Podhrázský – Zoubek).
