SBORNÍK PŘÍSPĚVKŮ

MEZINÁRODNÍ KONFERENCE MANAGEMENT STATKŮ SVĚTOVÉHO DĚDICTVÍ: RIZIKOVÉ FAKTORY

INTERNATIONAL CONFERENCE RISK MANAGEMENT AT WORLD HERITAGE SITES

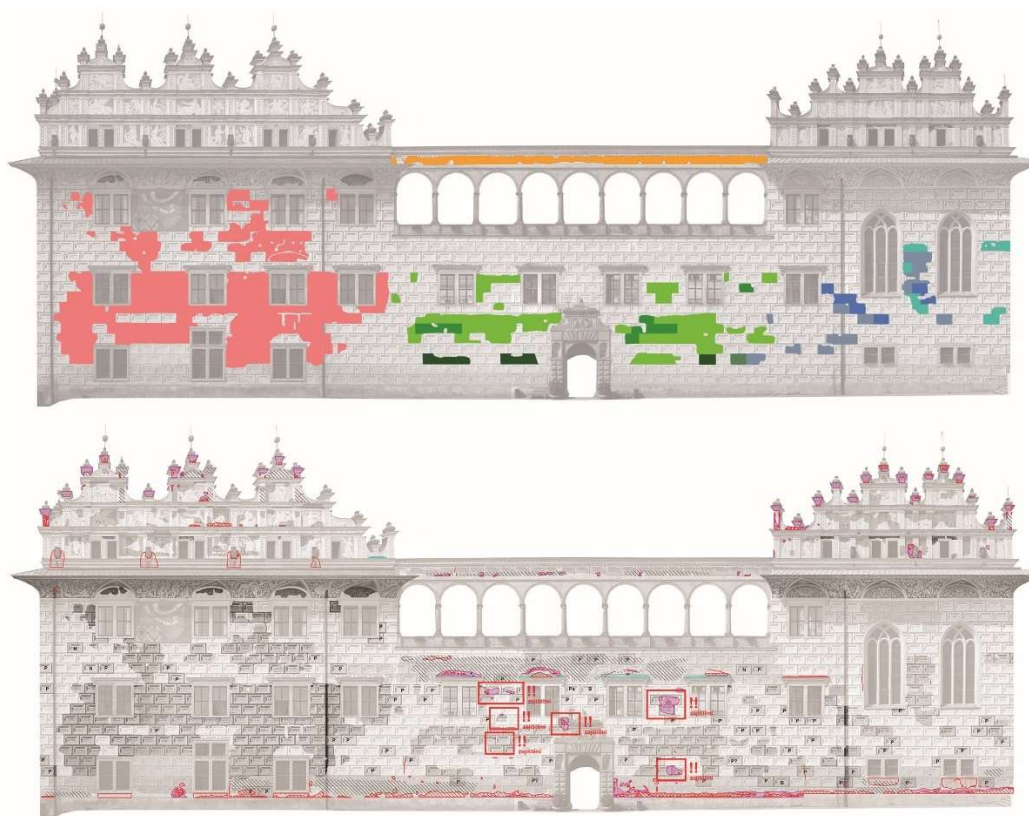
Zámek Litomyšl, jižní fasáda. Nahoře rozbor typů psaníček (2011) – vlevo kompaktní plocha první fáze západního křídla, uprostřed sgrafita pocházející pravděpodobně z následných oprav. Dole dnešní stav s vyznačením obzvláště ohrožených ploch renesančního sgrafita.

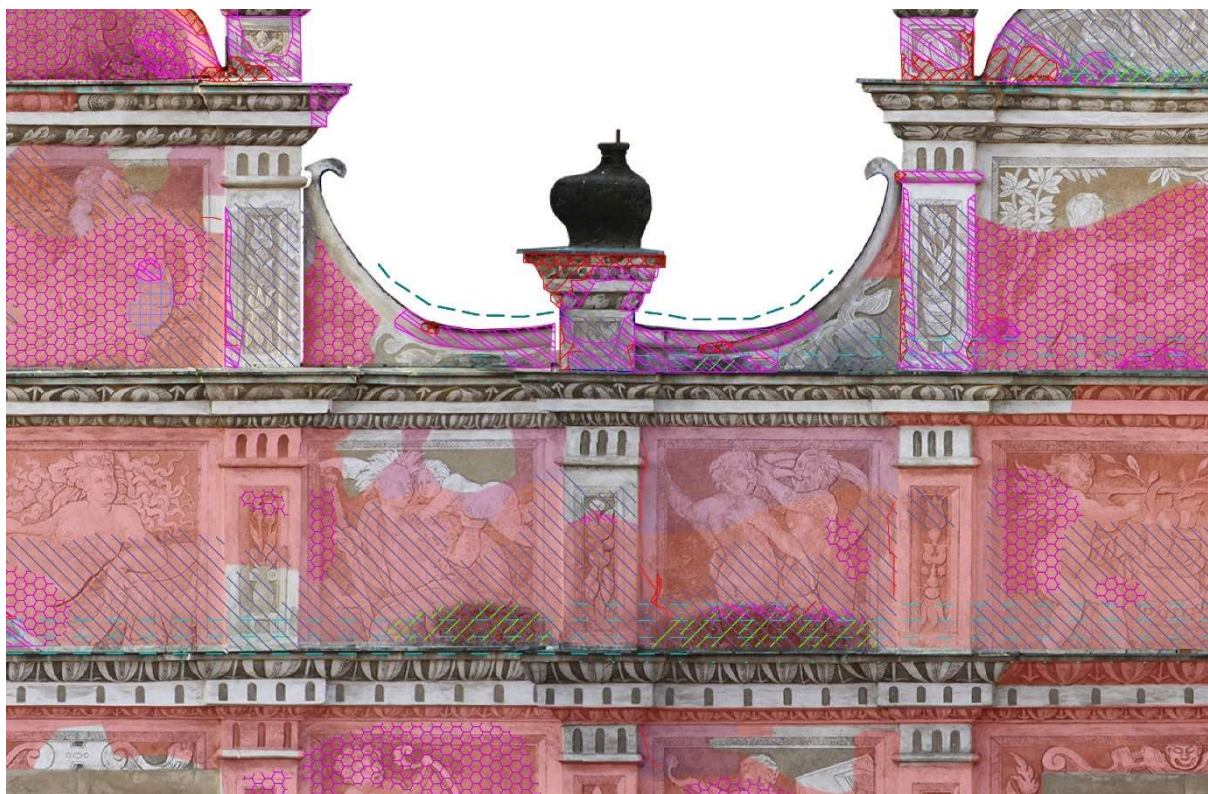
Zámek Litomyšl, severovýchodní fasáda. Figurální pole s rekonstruovanými horními částmi narušená stékáním vody ze štítů. Červeně podbarvené sgrafito z období stavby zámku do 1581, fialově druhotné ranně novověké, bez podbarvení novodobé. Zelenou šrafovou silně biotické napadení v místech dnešního zvlhčení nad oplechováním.

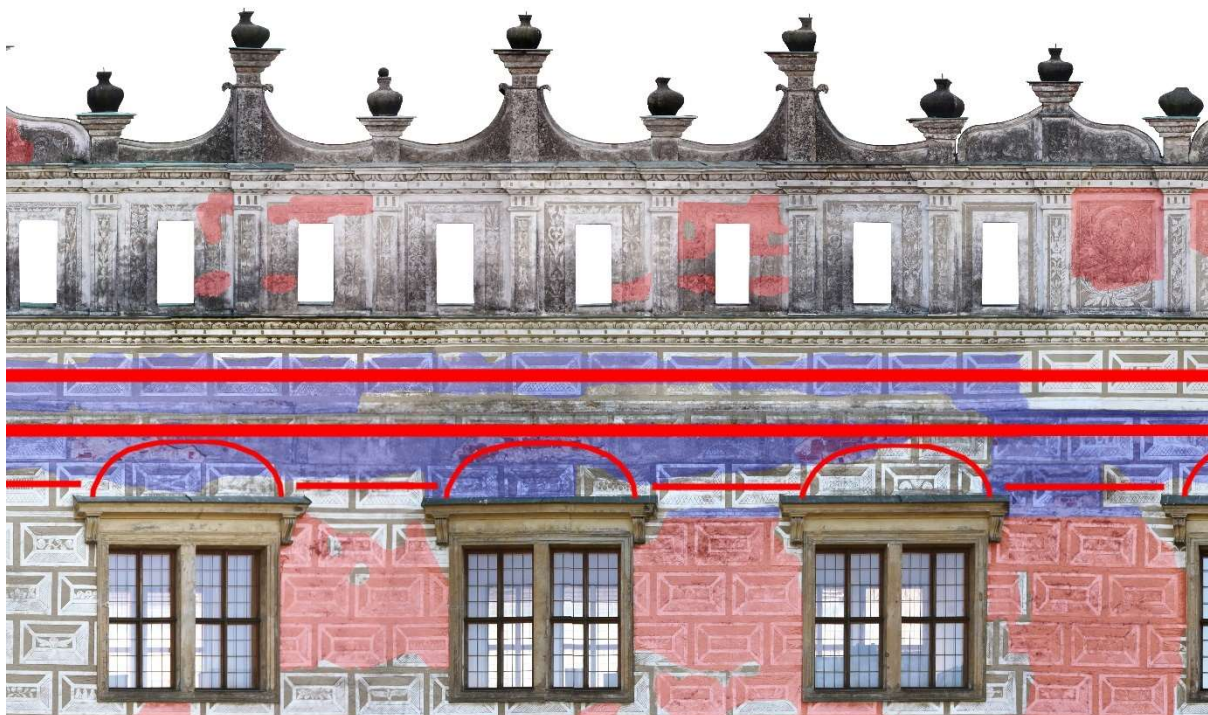
Zámek Litomyšl, severozápadní fasáda, pás přizdívky po lunetové římsě, střední část. Červeně podbarvené sgrafito z prvotní renesanční fáze, modře pás 1635. Plnou červenou plochy navržené k odstranění pro provedení kotvení konstrukce nové lunetové římsy.

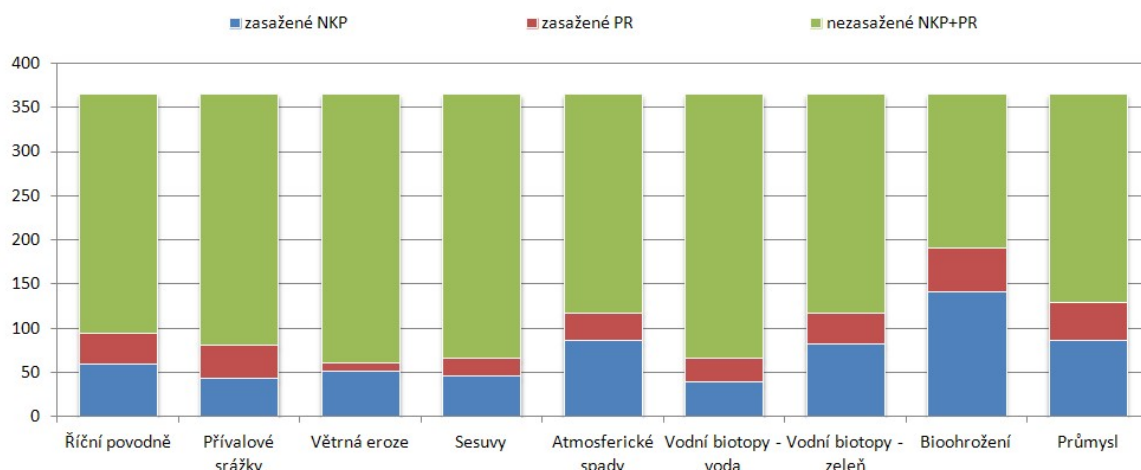
Vyhodnocení sledovaných ohrožení na hodnocených NKP a PR ve všech krajích v ČR.

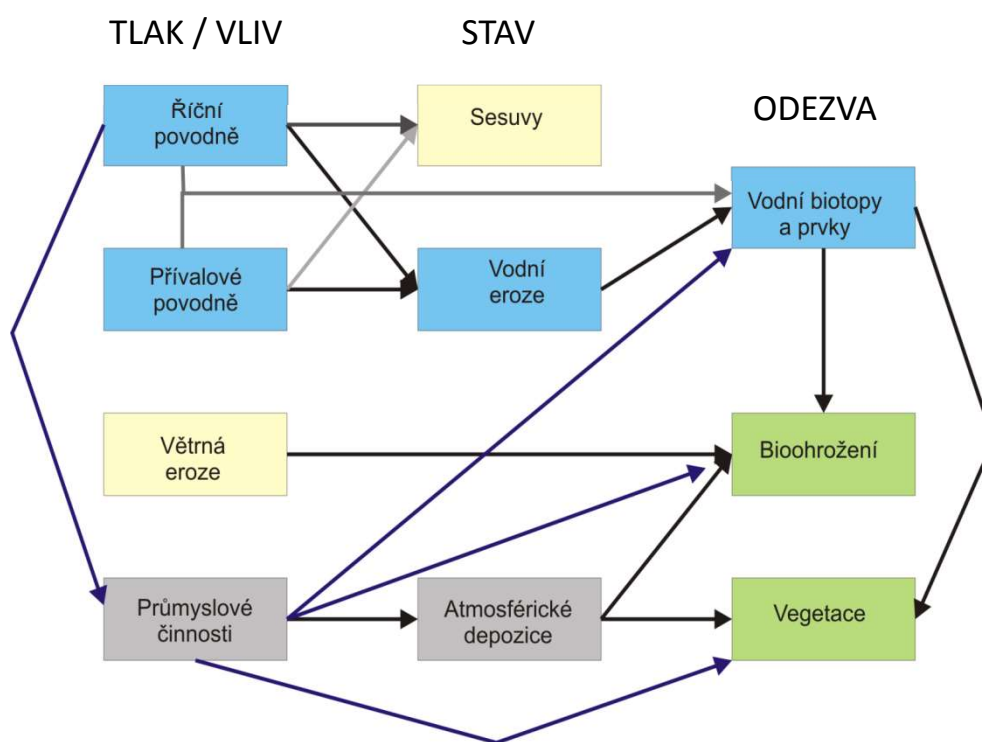
Vzájemné vazby mezi jednotlivými posuzovanými vlivy

Pro komplexní zhodnocení působení těchto ohrožení bylo tak v první řadě potřebné definovat jejich vzájemné vazby. Graficky jsou znázorněny na obrázku 3. Modře jsou zvýrazněny ohrožení s vazbou na vodu, zeleně s vazbou na biologické složky ekosystémů, šedě s vazbou na průmyslovou činnost člověka (a další antropogenní vlivy, jako je doprava související s oběma ohroženími). Samostatně jsou vyčleněny sesuvy jako geologicky podmíněný jev. Je patrné, že řada ohrožení patří do skupiny „původci“ negativních vlivů na památky (povodně, větrná eroze, průmyslová činnosti), i když za zdroj jejich výskytu (povodně a eroze) musíme považovat také činnost člověka a klimatické podmínky. Ohrožení „bioohrožení“, „vegetace“ a „vodní biotopy a prvky“ pak dokumentují dopad/odezvu negativních vlivů.

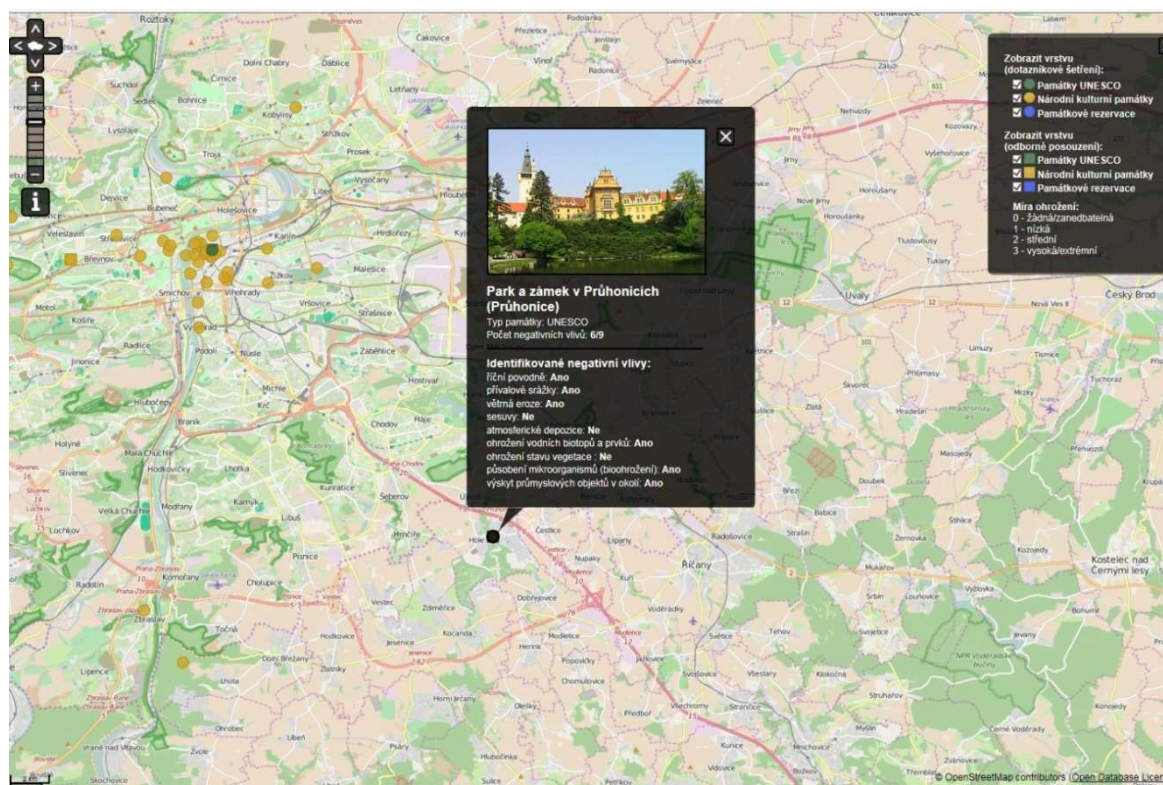
Ukázka z webové mapové aplikace, úroveň hodnocení - dotazníkové šetření.

Pro tvorbu webové aplikace byla zvolena robustní knihovna OpenLayers⁵, verze 2, která je vhodnou volbou pro manipulaci s prostorovými daty. Jako nejvhodnější formát prostorových dat, s ohledem na jejich charakter a objem, byl zvolen typ souboru GeoJSON⁶. Jednotlivé památky jsou vizualizovány jako bodové prvky, základní (podkladová) mapa je načítána z externího serveru z veřejně dostupných dat projektu OpenStreetMap ve formě tzv. dlaždic.

Grafické uživatelské rozhraní mapové aplikace obsahuje v levém horním rohu ovládací prvky pro pohyb v mapě a informační tlačítko k zobrazení základních informací o aplikaci, které se automaticky zobrazí i při prvním spuštění aplikace.

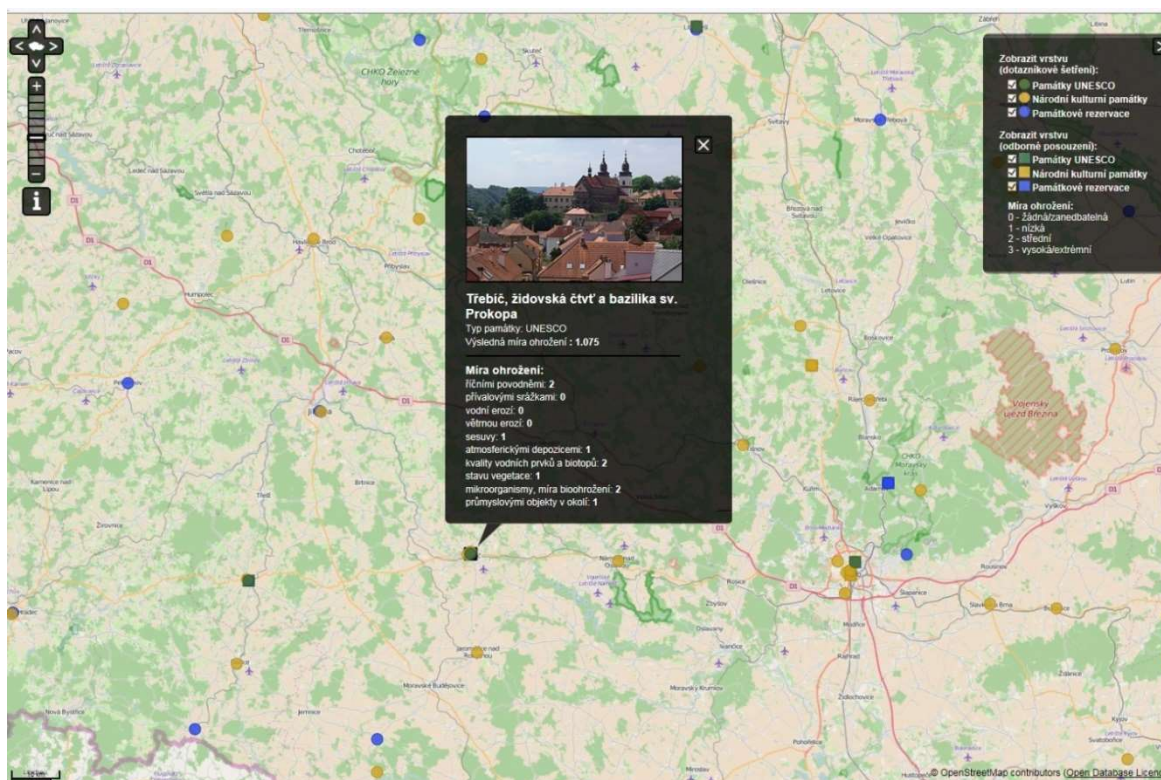
Ukázka z webové mapové aplikace, úroveň hodnocení – odborné posouzení s využitím navržené Metodiky hodnocení.

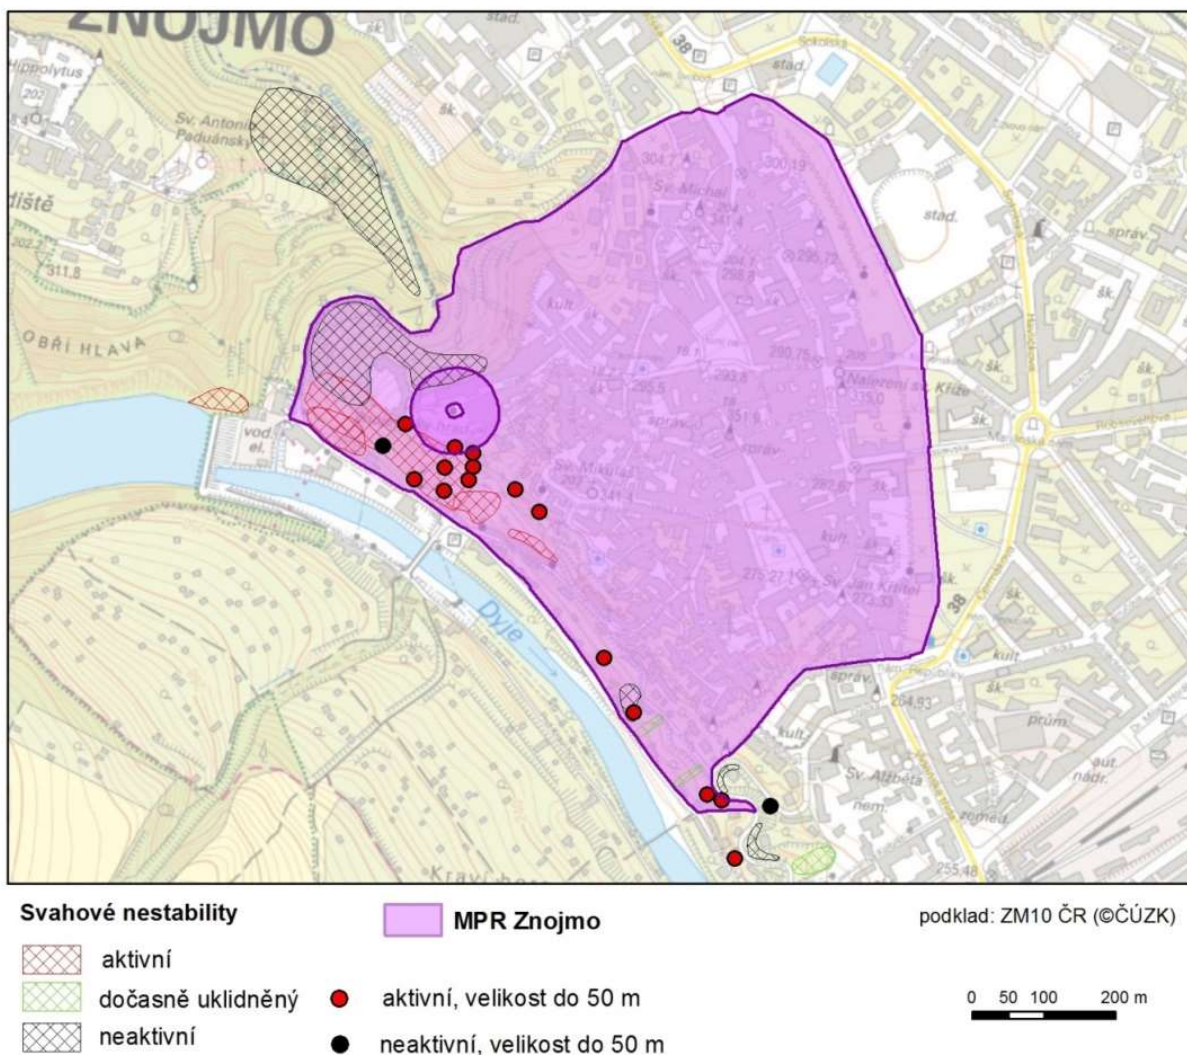
Ukázka elektronické verze specializované mapy „Hodnocení ohrožení památek svahovými nestabilitami“ (lokality MPR Znojmo).

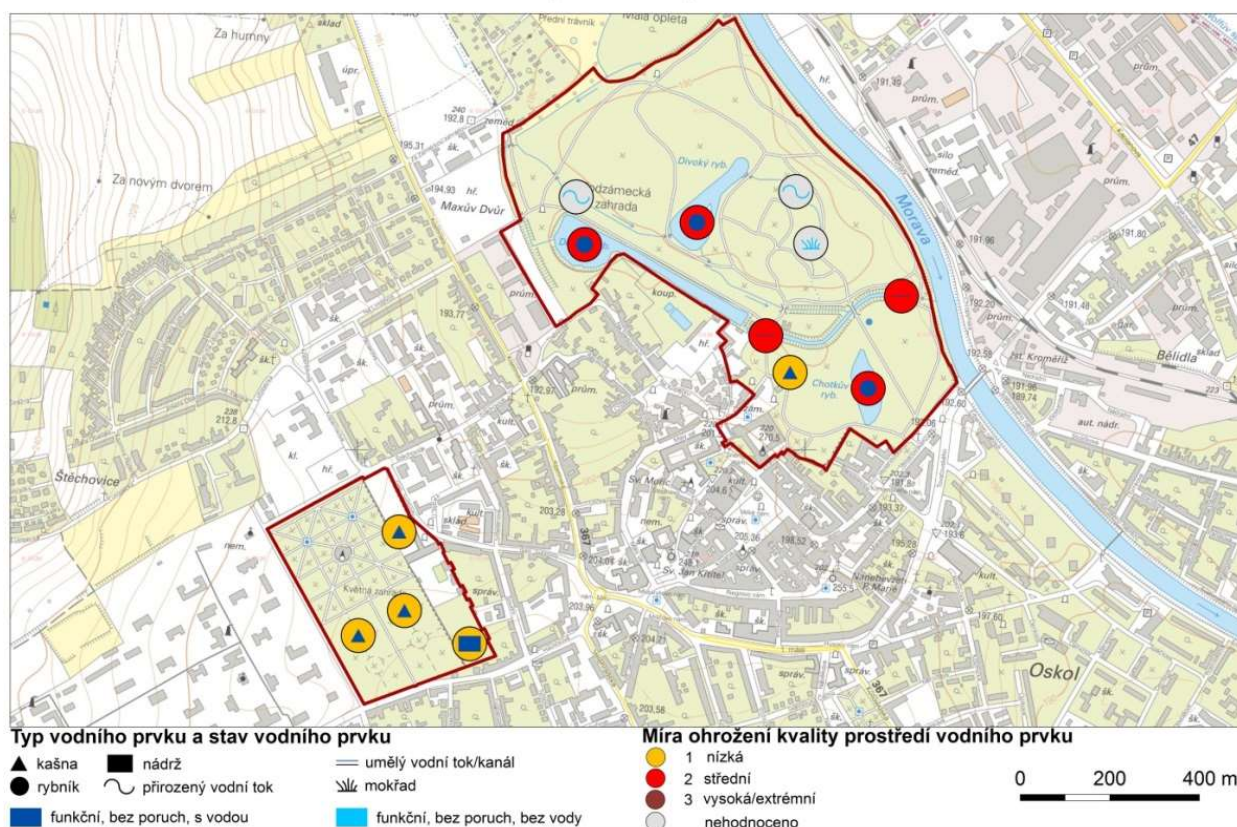
Příklad specializované mapy s odborným obsahem pro hodnocení stavu a kvality prostředí vodních prvků (lokality UNESCO Kroměříž).
