MEZINÁRODNÍ DEN ARCHEOLOGIE

Archeologický výzkum na náměstí Zachariáše z Hradce 1 a na zámku v Telči

V období podzim–zima roku 2017 prováděl referát archeologie NPÚ, ÚOP v Telči (vedoucí výzkumu P. Macků) ve spolupráci s archeologickým oddělením Muzea Vysočiny v Jihlavě pod vedením D. Zimoly předstihový záchranný archeologický výzkum zámku v Telči v rámci chystané rekonstrukce zámku „Náměstí

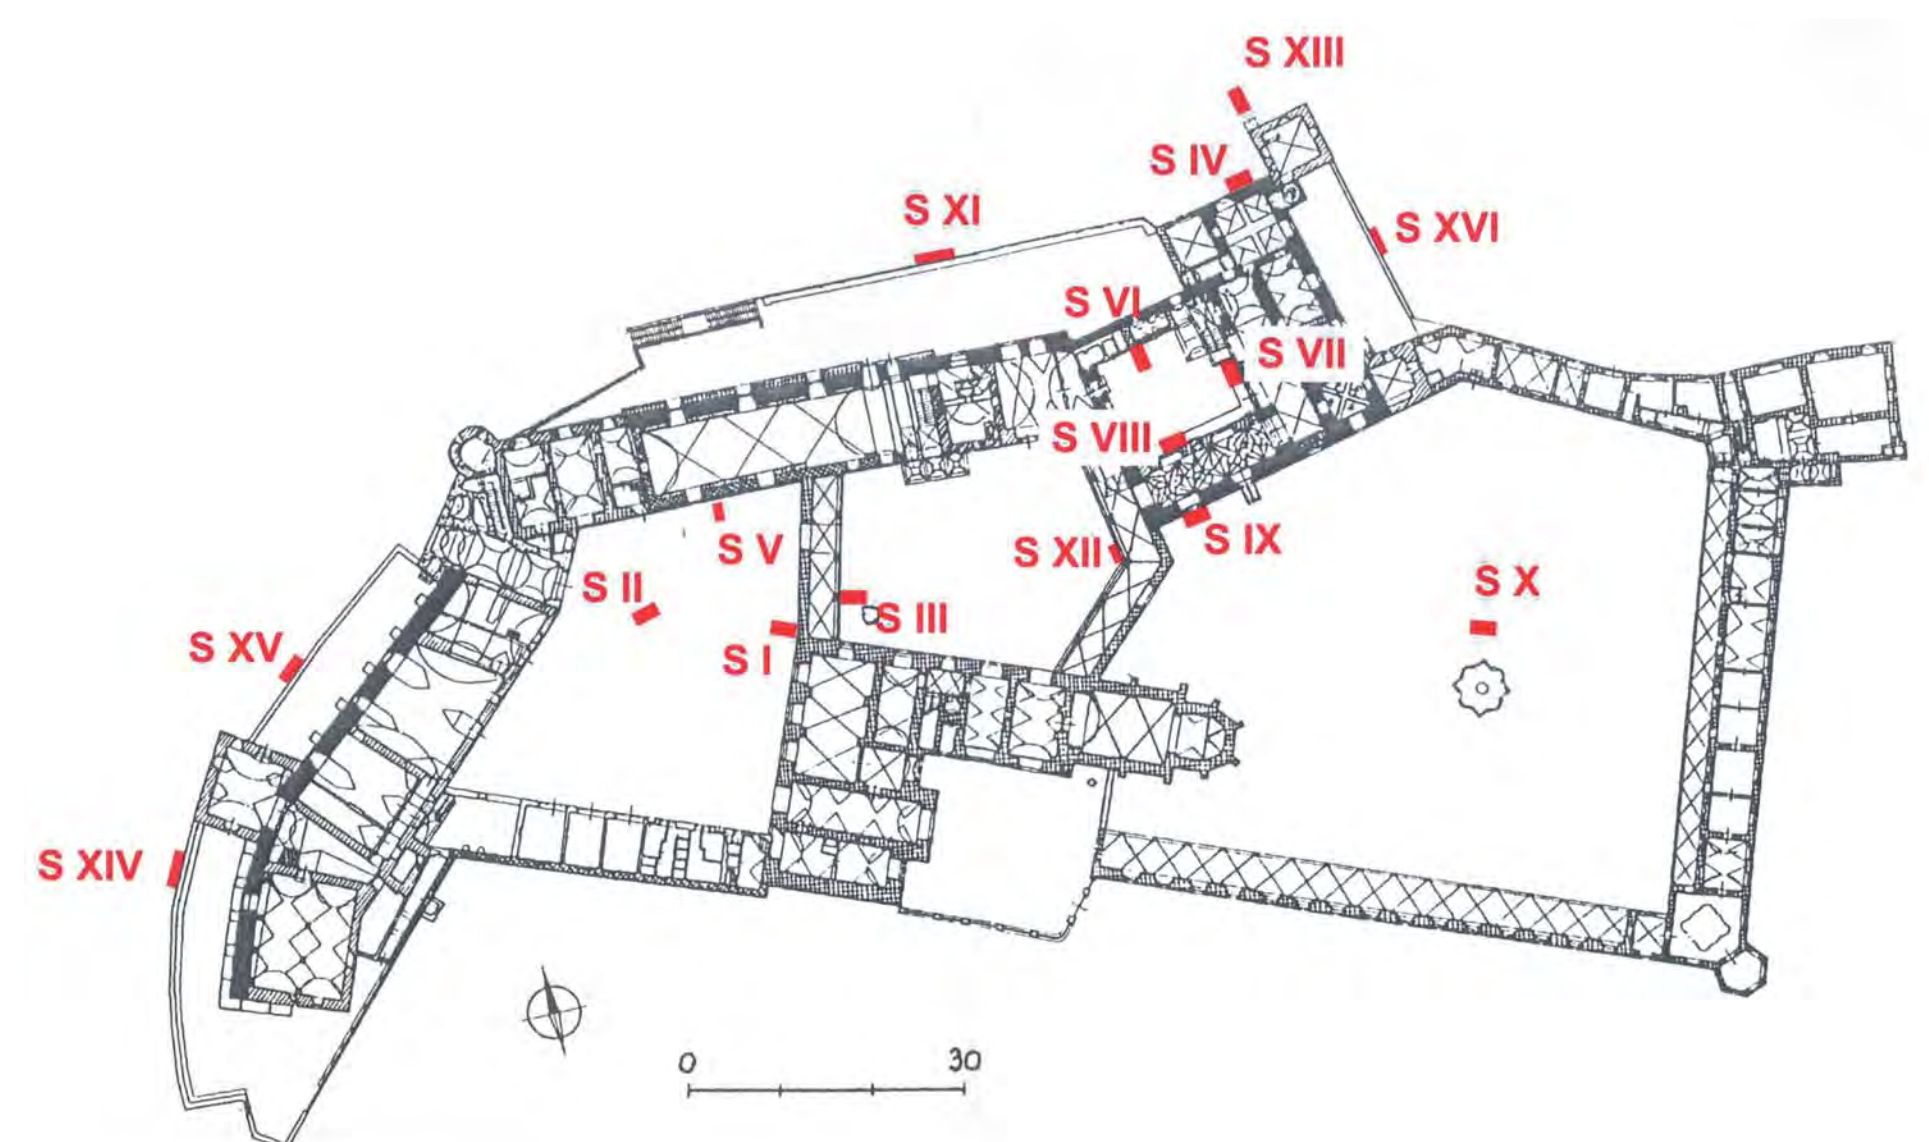
Půdorys zámku v Telči s vyznačením provedených sond. Autor D. Zimola

V rámci výzkumu bylo vykopáno a dokumentováno 12 sond, tři na hospodářském dvoře (sondy I, II, V), dvě v hlavním nádvoří (sondy III, XII), tři na tzv. malém dvorku (sondy VI, VII, VIII), dvě v zahradě (sondy IX, X) a dvě v zámeckém parku (sondy IV, XIII). Sondy byly položeny

v místech budoucích stavebních zásahů s cílem zjistit stratigrafickou situaci, případně detekovat archeologické objekty a zjistit trasy vedení starších sítí. Dále byly dokumentovány čtyři sondy geologického průzkumu situace v přilehlém parku (sondy XI, XIV, XV, XVI).
