Kościół św. Jana Chrzciciela jest drugim najstarszym zabytkiem w swoim rodzaju w Republice Czeskiej (po pochodzącym z 1483 r. kościele św. Andrzeja w Hodslavicach na czeskim Śląsku). Świątynia stanowi cenny przykład średniowiecznej, ludowej budowlanej konstrukcji wieńcowej, jakich na terenie państwa czeskiego znajdowało się dawniej ponad 300.

SLAVOŇOV
KOŁO NOVÉGO MĚSTA NAD METUJÍ
DREWNIAŃY KOŚCIÓŁ ŚW. JANA
CHRCICIELA

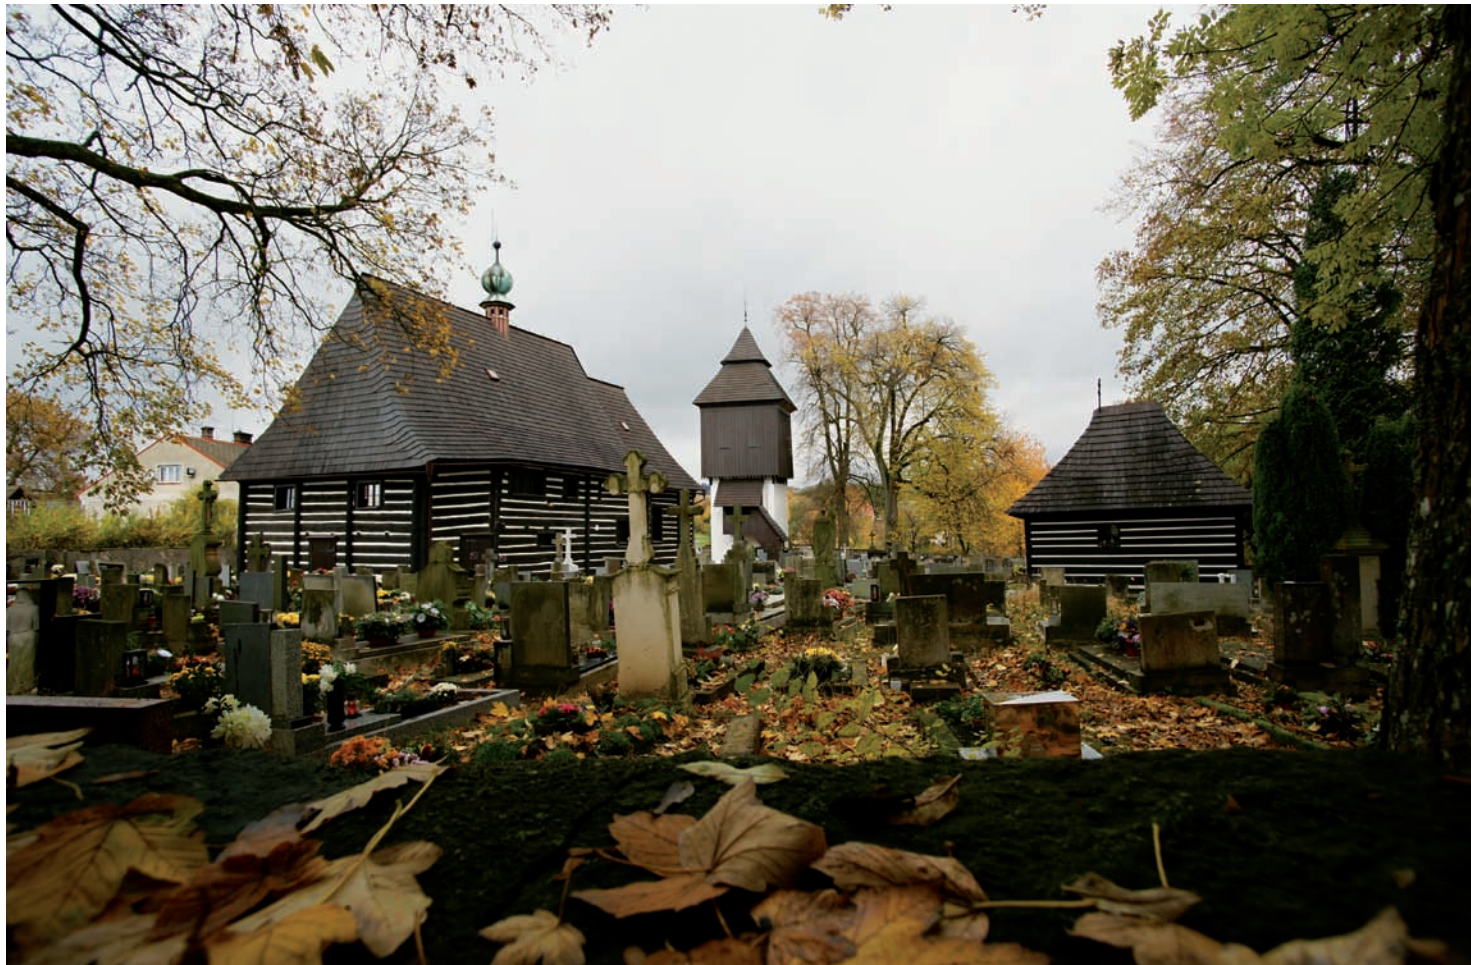
Orientowany, drewniany kościół św. Jana Chrzciciela składa się z prostokątnego prezbiterium z niską zakrystią od północy oraz podłużnej nawy z przedsiönkiem tej samej szerokości od zachodu. Regularny układ gliną uszczelnionych i zabelonych szpar pomiędzy poszczególnymi belkami naruszają nieduże okna zamieszczone w dwóch poziomach, sygnalizujących wraz z czołami pionowych belek miejsce i szerokość empory w zachodniej części świątyni. Wysokie ściany wieńcowe wzmocniono w celu ich stabilizacji parami prostopadłych, śrubami umocowanych belek.

Kościół jest przykryty sromymi dwuspadowymi dachami gontowymi. Pośrodku kalenicy nad nawą świątyni znajduje się wieżyczka na sygnaturkę – dzwonek, którym dzwoni się na Sanctus oraz podniesienie. W przedsiönku po stronie zachodniej mieszczą się schody prowadzące na empore muzyczną. Empora

zajmuje pierwsze piętro przedsiönka, jej część w obrębie nawy jest stosunkowo mała. W portalu przedsiönka jeszcze na początku XX w. znajdowały się drzwi z inskrypcją z datą 1705, kiedy miało miejsce jedno z ważnych przeobrażeń świątyni. Prezbiterium otwiera się na nawę szerokim prostokątnym otworem zwanym tradycyjnie łukiem tęczowym, który dzisiejszego kształtu nabrał prawdopodobnie właśnie na początku XVIII w.

Do nawy kościoła wchodzi się przez drewniany portal siodłowy, wzorowany niewątpliwie na kamiennych portalach kościołów i pałaców. Nawa została optycznie podzielona dwoma słupami podpierającymi podciąg stropu. W górnej części południowego słupa można zobaczyć dwa wypełnione gniazda będące śladami po starszej emporze. Na jednym z słupów lub podciągów znajdowała się kiedyś inskrypcja:

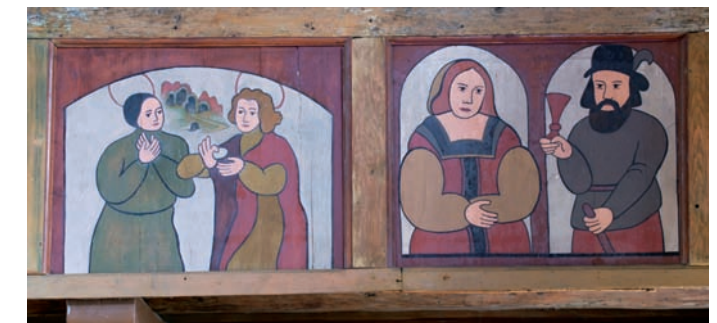
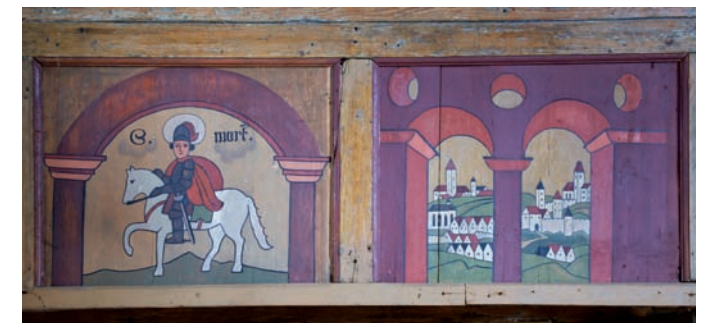
Ściany, powalowe stropy listwowe, strop kasetonowy środkowej części nawy oraz parapety empory pokrywają malowidła. Ściany i strop udekorowano motywami kwiatowymi i pękami owoców, zaś na emporze znajdują się sceny figuralne. Być może już z czasów budowy kościoła pochodzą malowidła na ścianie parapetowej empory świadczące o wydobywaniu rudy żelaznej w pobliskim Bohdašinie i Novým Hrádku oraz o jej opracowaniu w tamtejszej kuźnicy. Na pierwszym kasetonie (z lewej) wymalowano rodziców św. Jana Chrzciciela, św. Elżbietę i Zachariasza; na drugim prawdopodobnie właściciela dóbr Viléma Trčkę z Lípy nadającego hamernikom przywilej wydobywania oraz opracowania rudy. Na trzecim obrazie widnieją orszak górników przychodzących na czele z sztygarem najprawdopodobniej w celu wyrażenia wdzięczności za ów akt; na czwartym zaś widnieją najstarsi patronowie górników śś. Andrzej i Jakub Większy. Na piątej tablicy można znaleźć patrona kościoła, św. Marcina na białym koniu; na szóstym

widok ogrodzonego miasta (Nové Město nad Metují?) z zamkiem, bramą i dwoma kościołami. Na siódmym kasetonie znajdują się prawdopodobnie patronki górników i hutniczych śś. Katarzyna i Barbara. Na ósmym obrazie widnieją chyba Vilém Trčka z Lípy i jego żona Barbora. Na ostatniej tablicy wymalowano z lewej górnika (lub skarbnika krasnalna z skrydłami?), z prawej zaś sztygara. Podczas dawnych remontów świątyni mogło jednak dojść do zmiany kolejności scen oraz do przemalowania i uproszczenia wyblakłych motywów.

Pokrycie malowideł pobiałą w XIX w. nie dotyczyło stropu świątyni. W 1934 r. zostały przez Emila Zemana i Antonína Kulta odkryte malowidła ściennie, odnowiono także strop prezbiterium. W latach 1970–1973 pod kierownictwem Františka Mervarta doszło do zdjęcia, wzmocnienia za pomocą kalafonii i odrestaurowania malowanych obłożeń ścian. Na balustradzie empory odkryto dotychczas nieznaną scenę figuralną. Do ich czyszczenia używano miękiszu. Rekonstrukcję zakończono w 1974 r. i odtąd kościół jest odwiedzany przez licznych miłośników architektury ludowej.
