NÁRODNÍ  
PAMÁTKOVÝ  
ÚSTAV

# Role spolků při obnově hradních zřícenin

## Zřícenina hradu Pyšolce

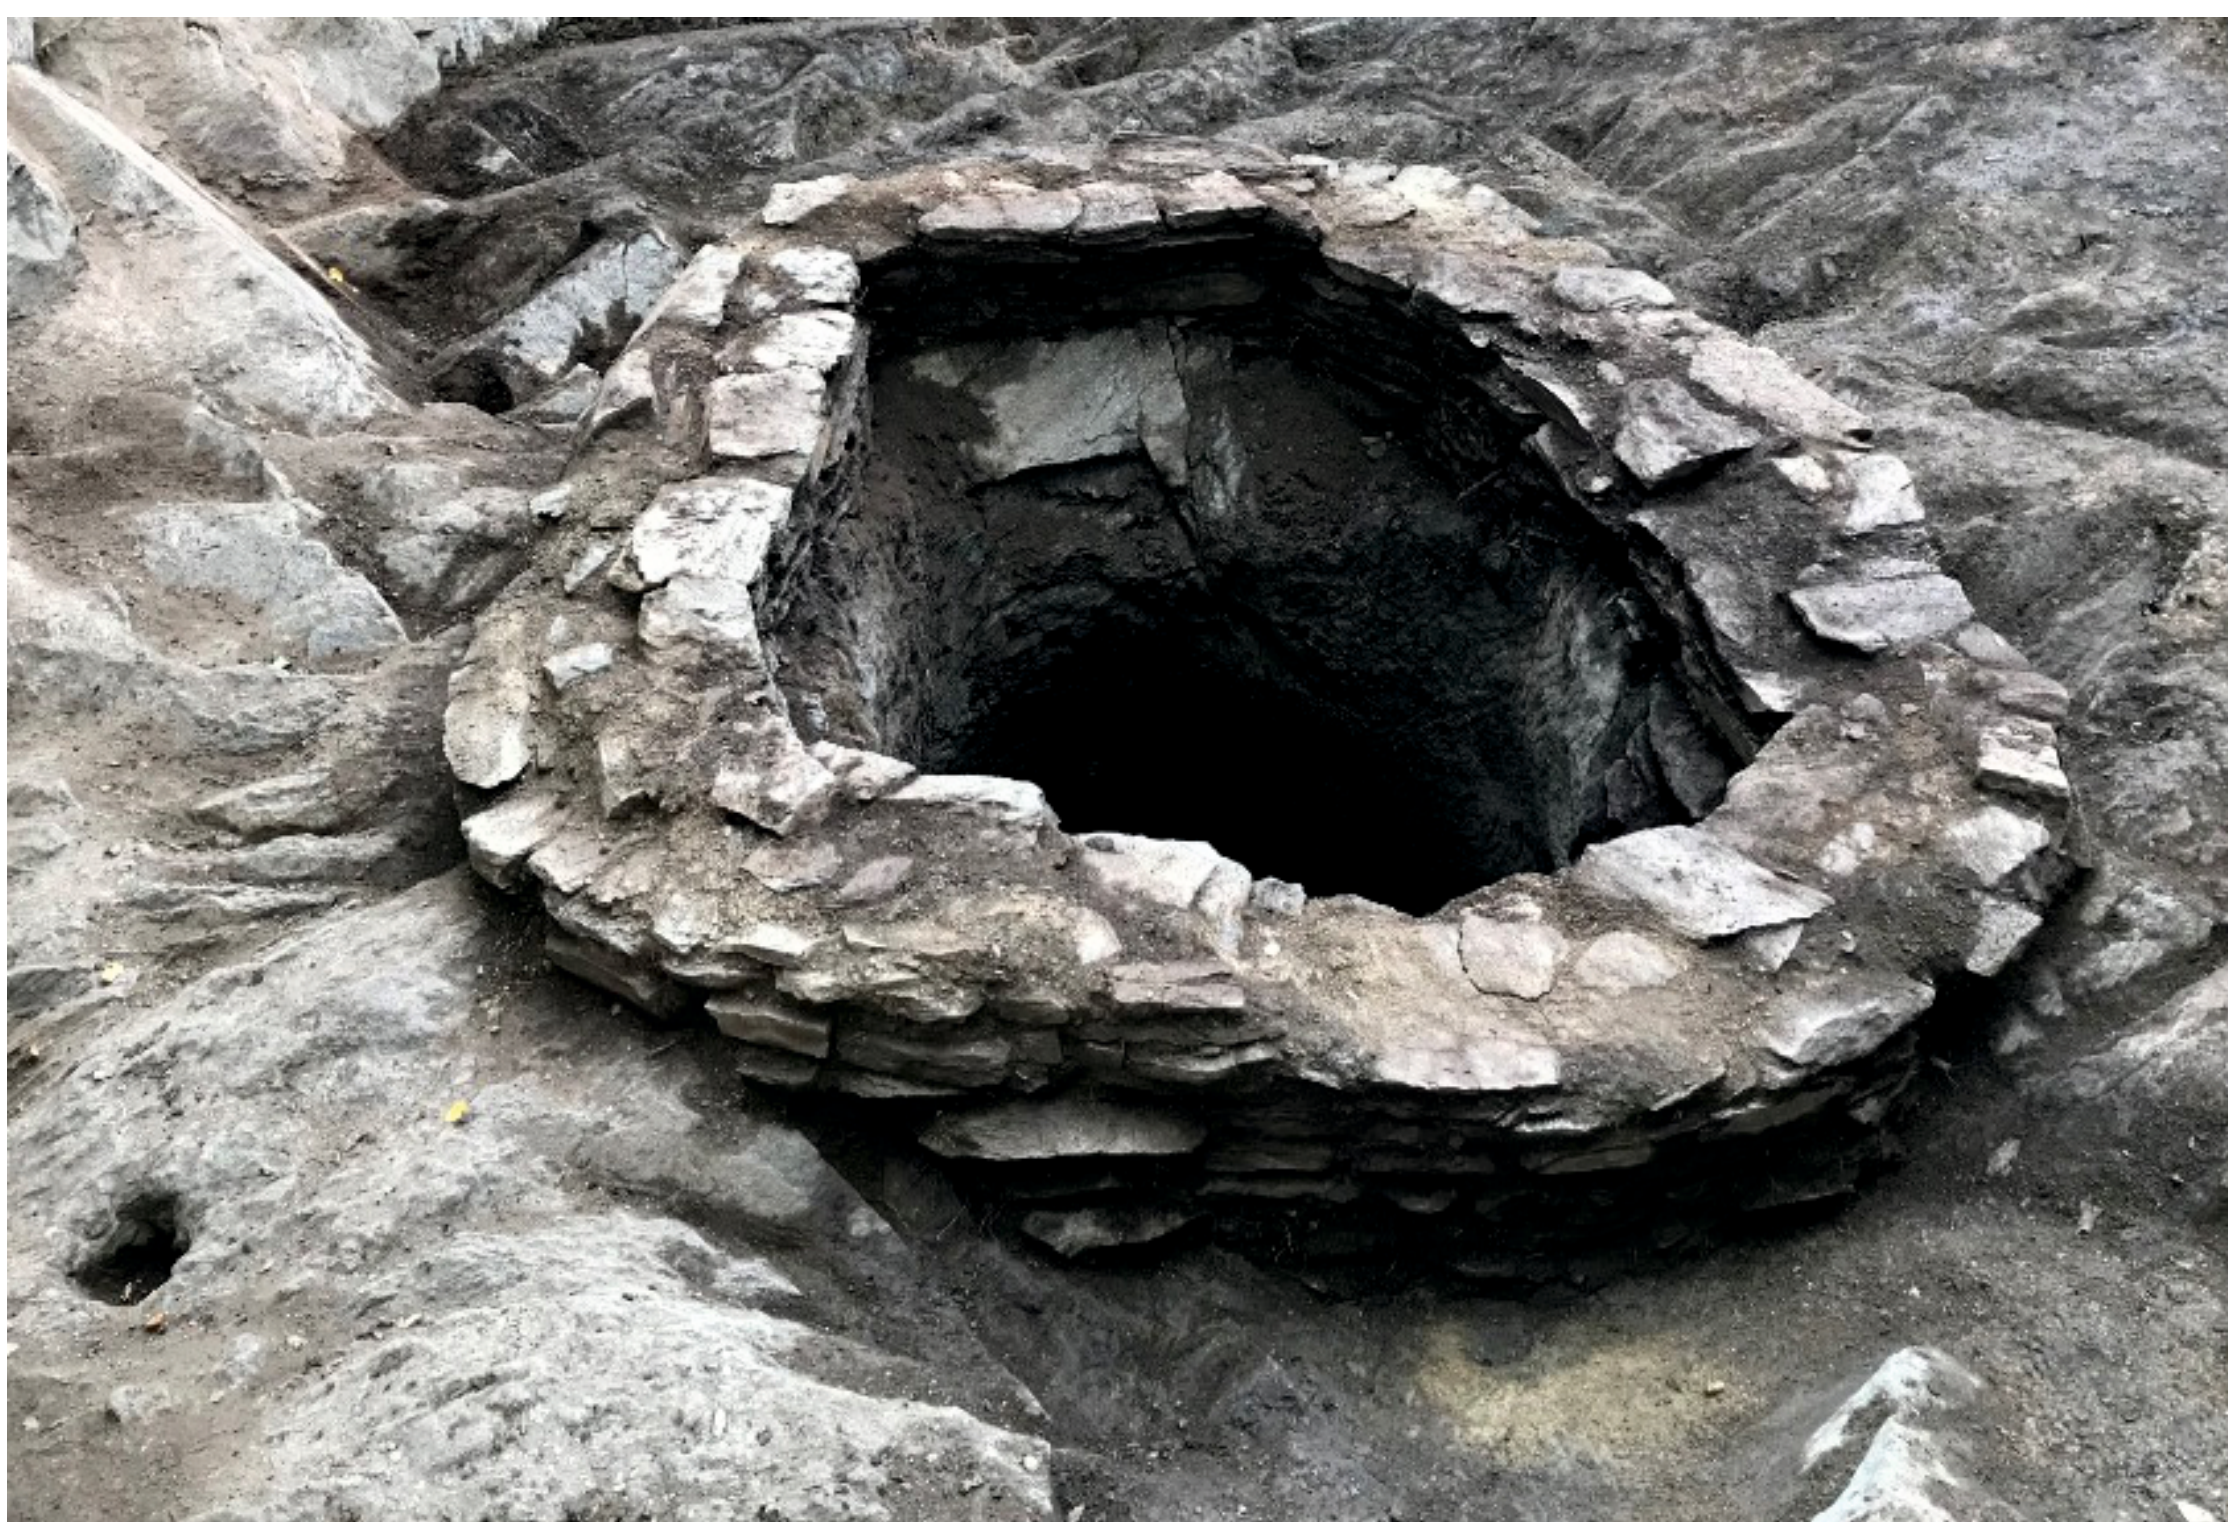
Nálezový stav roubení cisterny dochované výšky 40–80 cm, tvořeného z 5–8 vrstev plochých lomových kamenů z místního zdroje.

**Archeologický výzkum hradní cisterny** – cisterna byla situována do prostoru hradního nádvoří v poloze mezi bergfritem a palácem a před odkryvem se zde jevila jako výrazná prohlubeň. Objekt byl již v minulosti částečně vytěžen, a to až do hloubky 4 m. Po odstranění novodobého odpadu byla zastížena vrstva tvořená převážně zříceným palácovým zdívem.

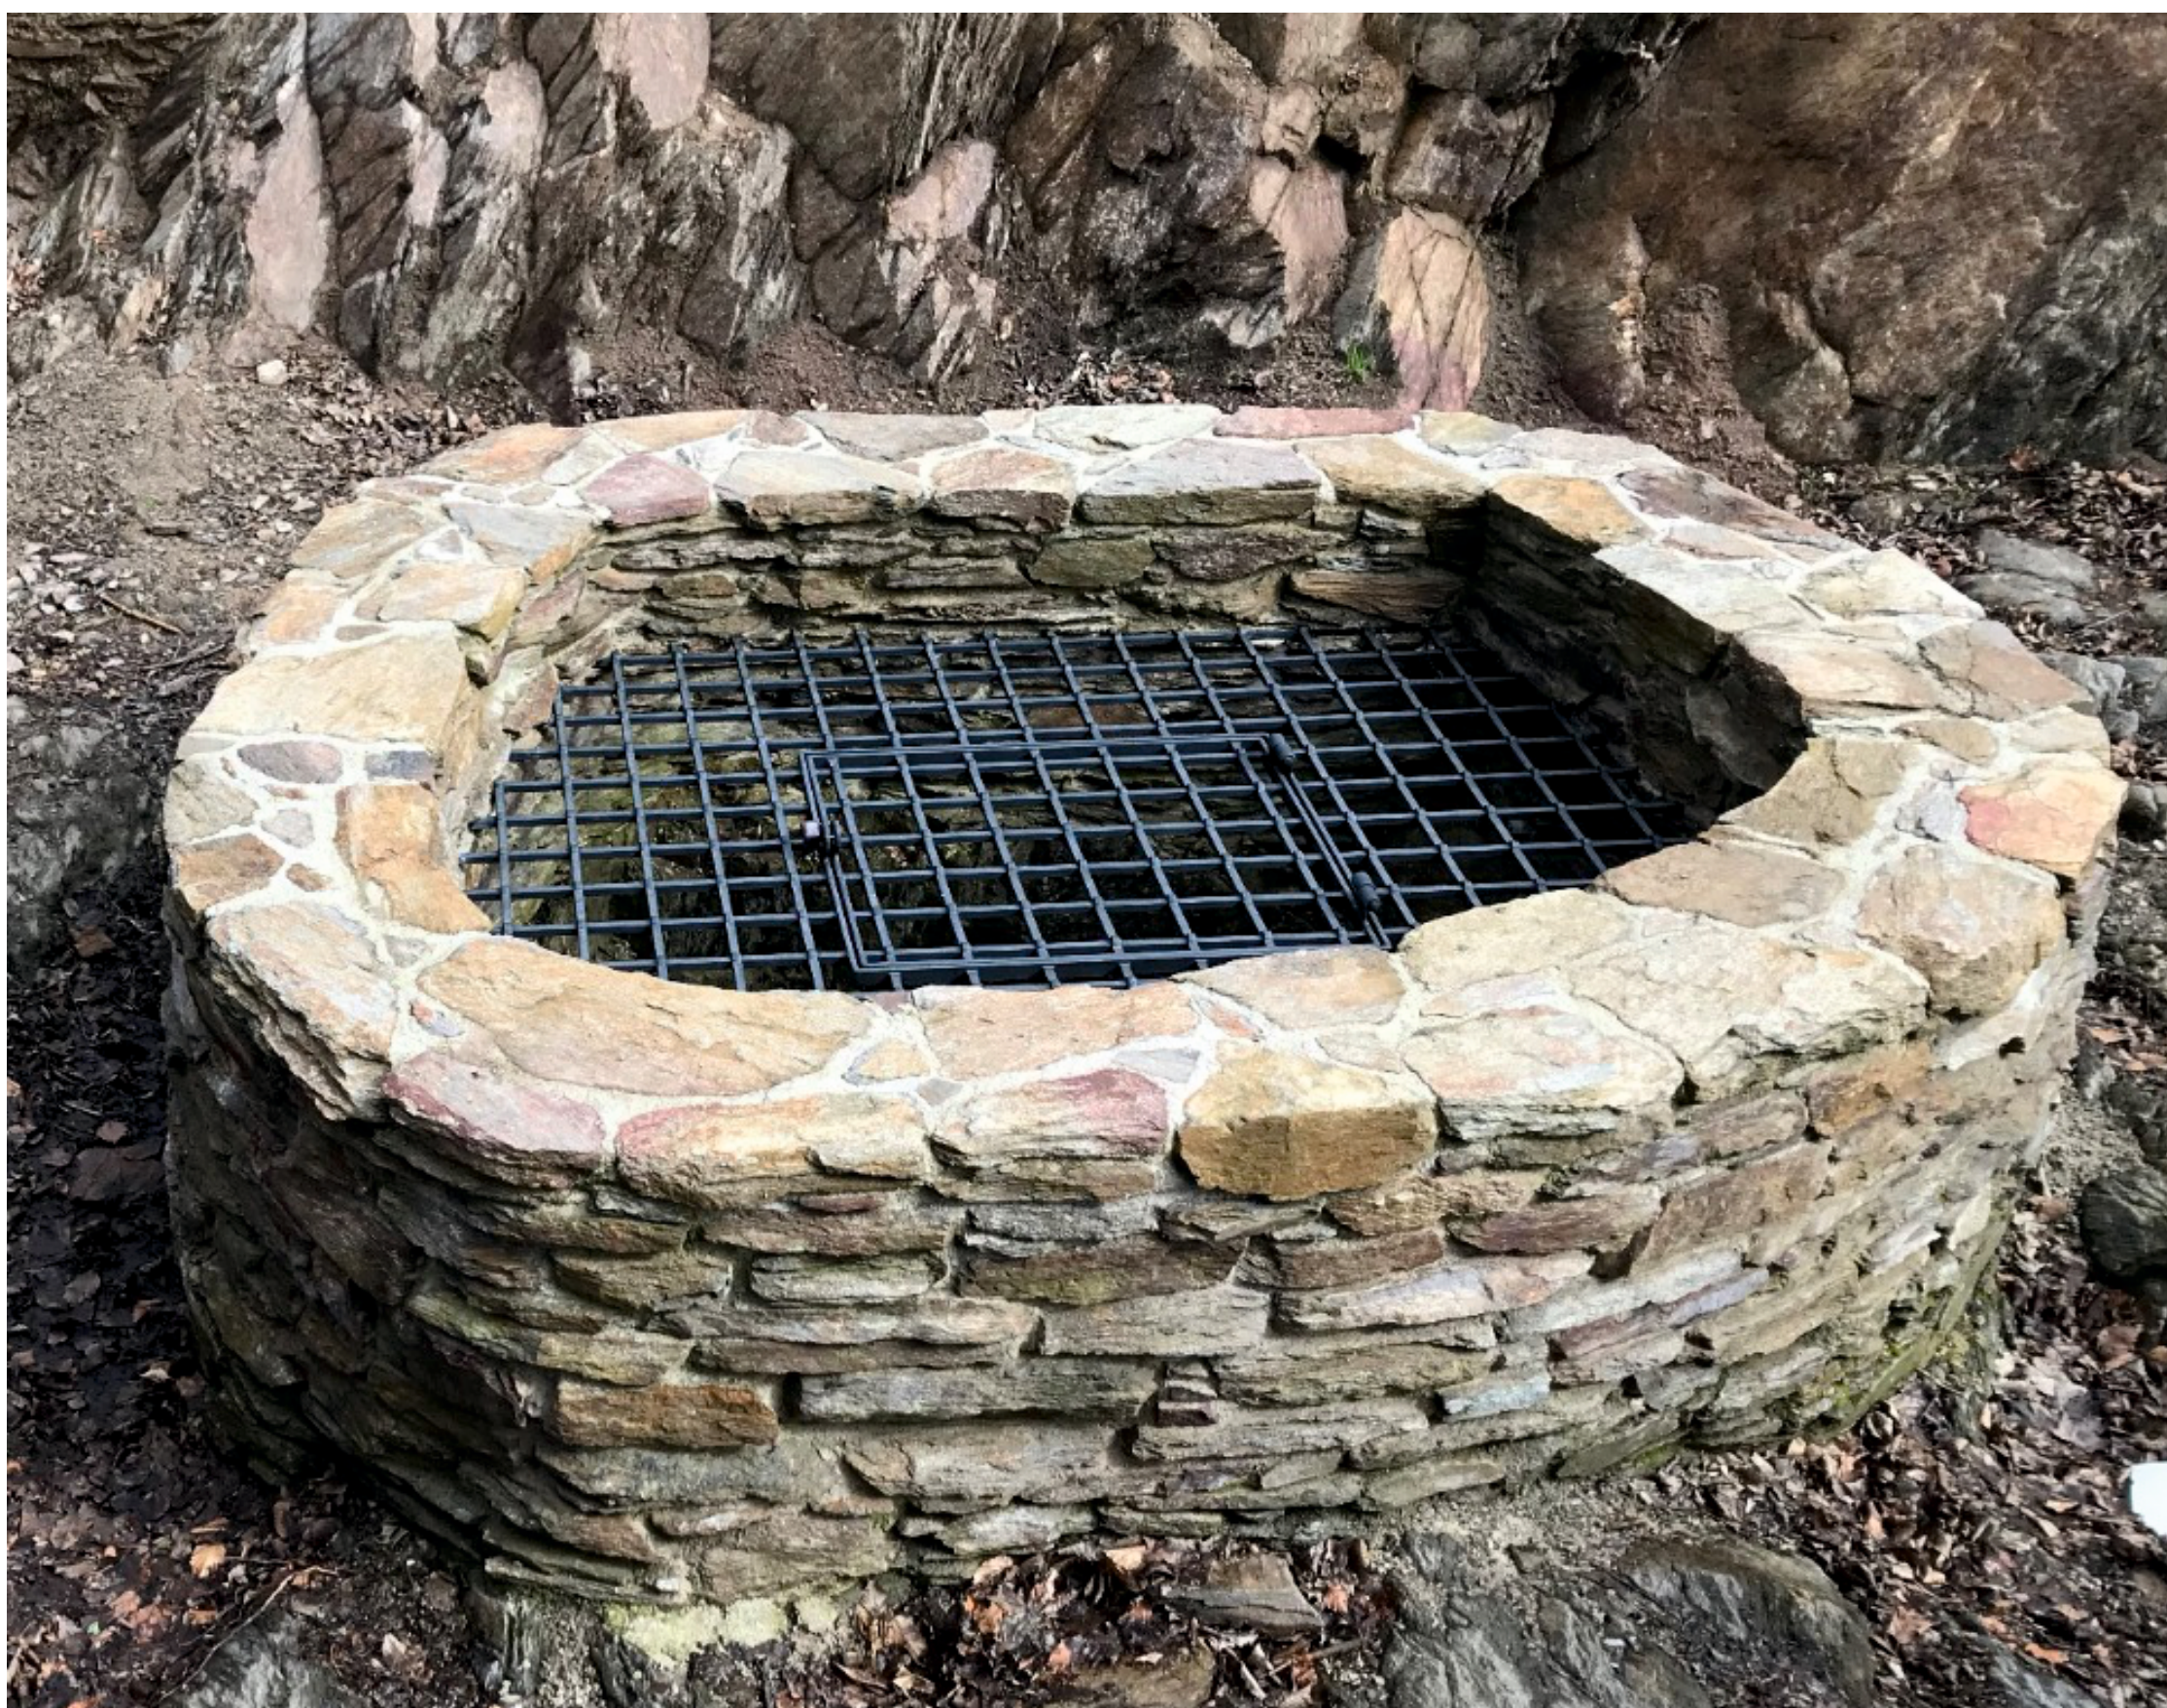
Po výsledné rekonstrukci cisterny měl být do jisté míry patrný rozdíl mezi zpevněným dochovaným zdívem a nově vyzděnou vrstvou. Kamenické práce byly provedeny zkušenými kameníky, kteří byli doporučení A. Dunajovou z NPÚ, ÚOP v Brně. Mříž vyrobil kovář T. Zima.

**Prezentace cisterny** – rekonstrukce zachovalého zdíva cisterny byla vytvořena v souladu s vyjádřením NPÚ, ÚOP v Telči. Na jeho doporučení měla být obezdívka vytvořena v maximální výšce metr nad úroveň skalního podloží. Vzhledem ke zdejší drsnější mikroklimatické situaci a stavu původní obezdívky zvolili kameníci vápeno-cementovou směs s vyšší zrnitostí a pevností (10 Mpa). Z obezdívky byly odstraněny všechny uvolněné kameny a koruna zachovalého zdíva byla po důkladném očištění připravena k obezdívce. Dále měla být cisterna opatřena mříží zapuštěnou do zpevněné koruny zachovalého zdíva. Cílem obnovy a rekonstrukce nebylo vytvoření nové stavební památky, spíše snaha prezentovat cisternu jako významnou technickou památku.

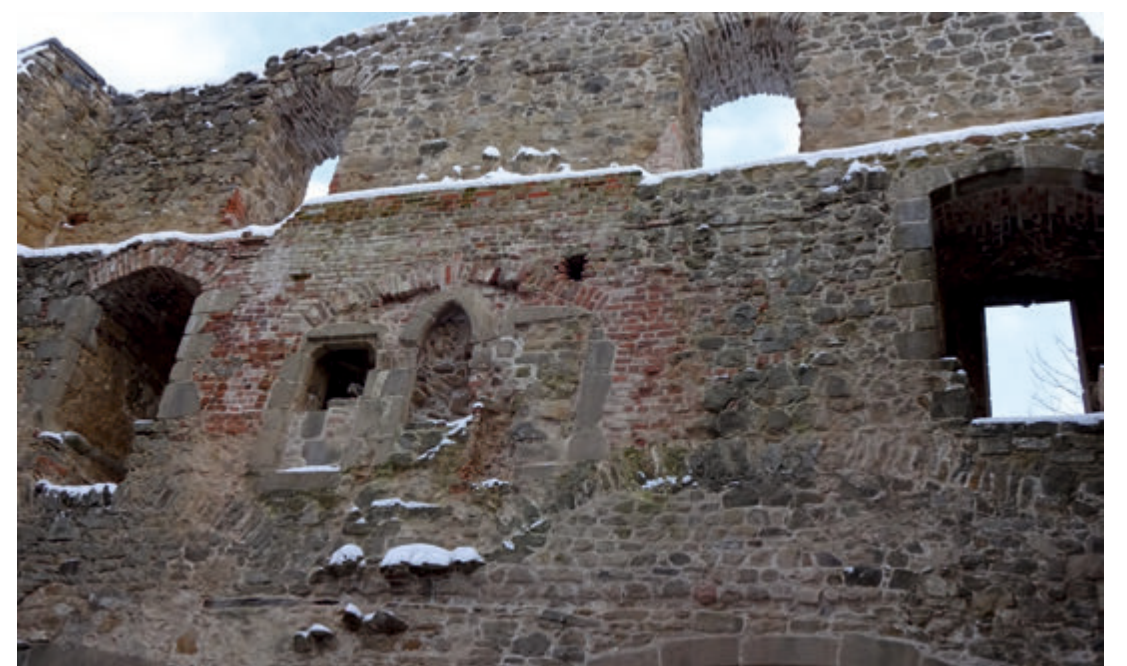
Konzervace hradní kaple a koruny jižní palácové zdi.

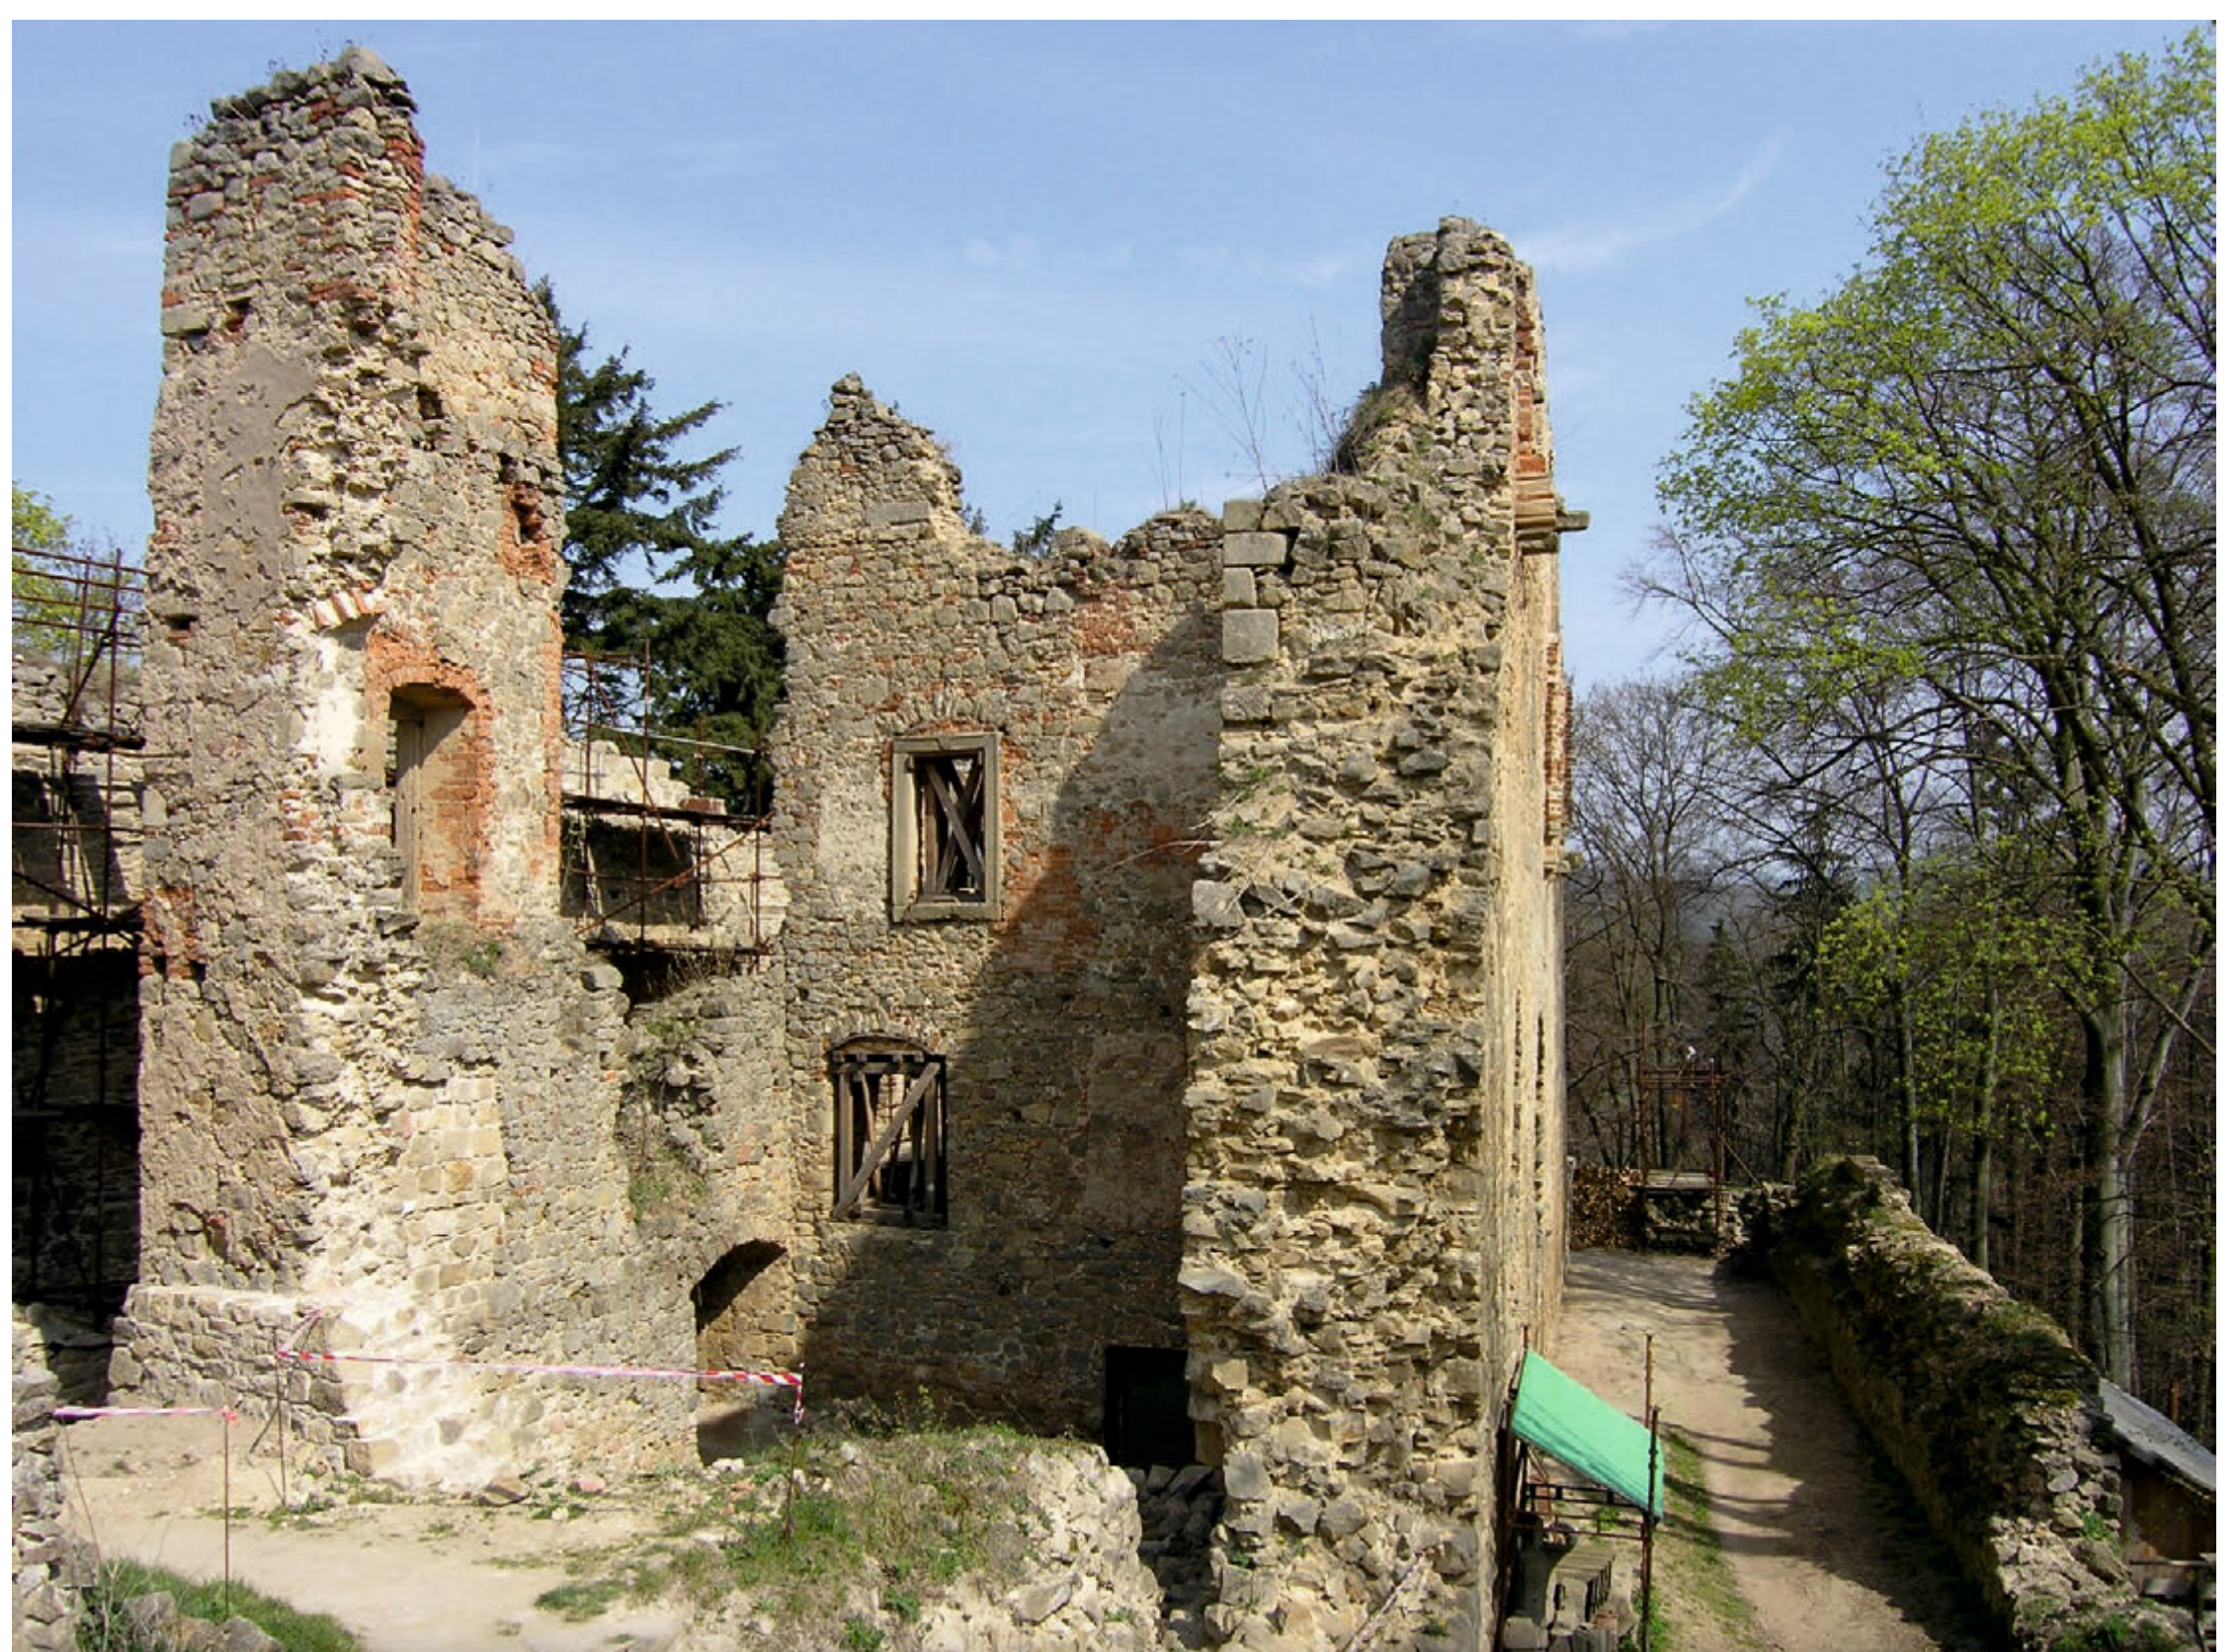
Sanace paláce a parkánu – původní stav.

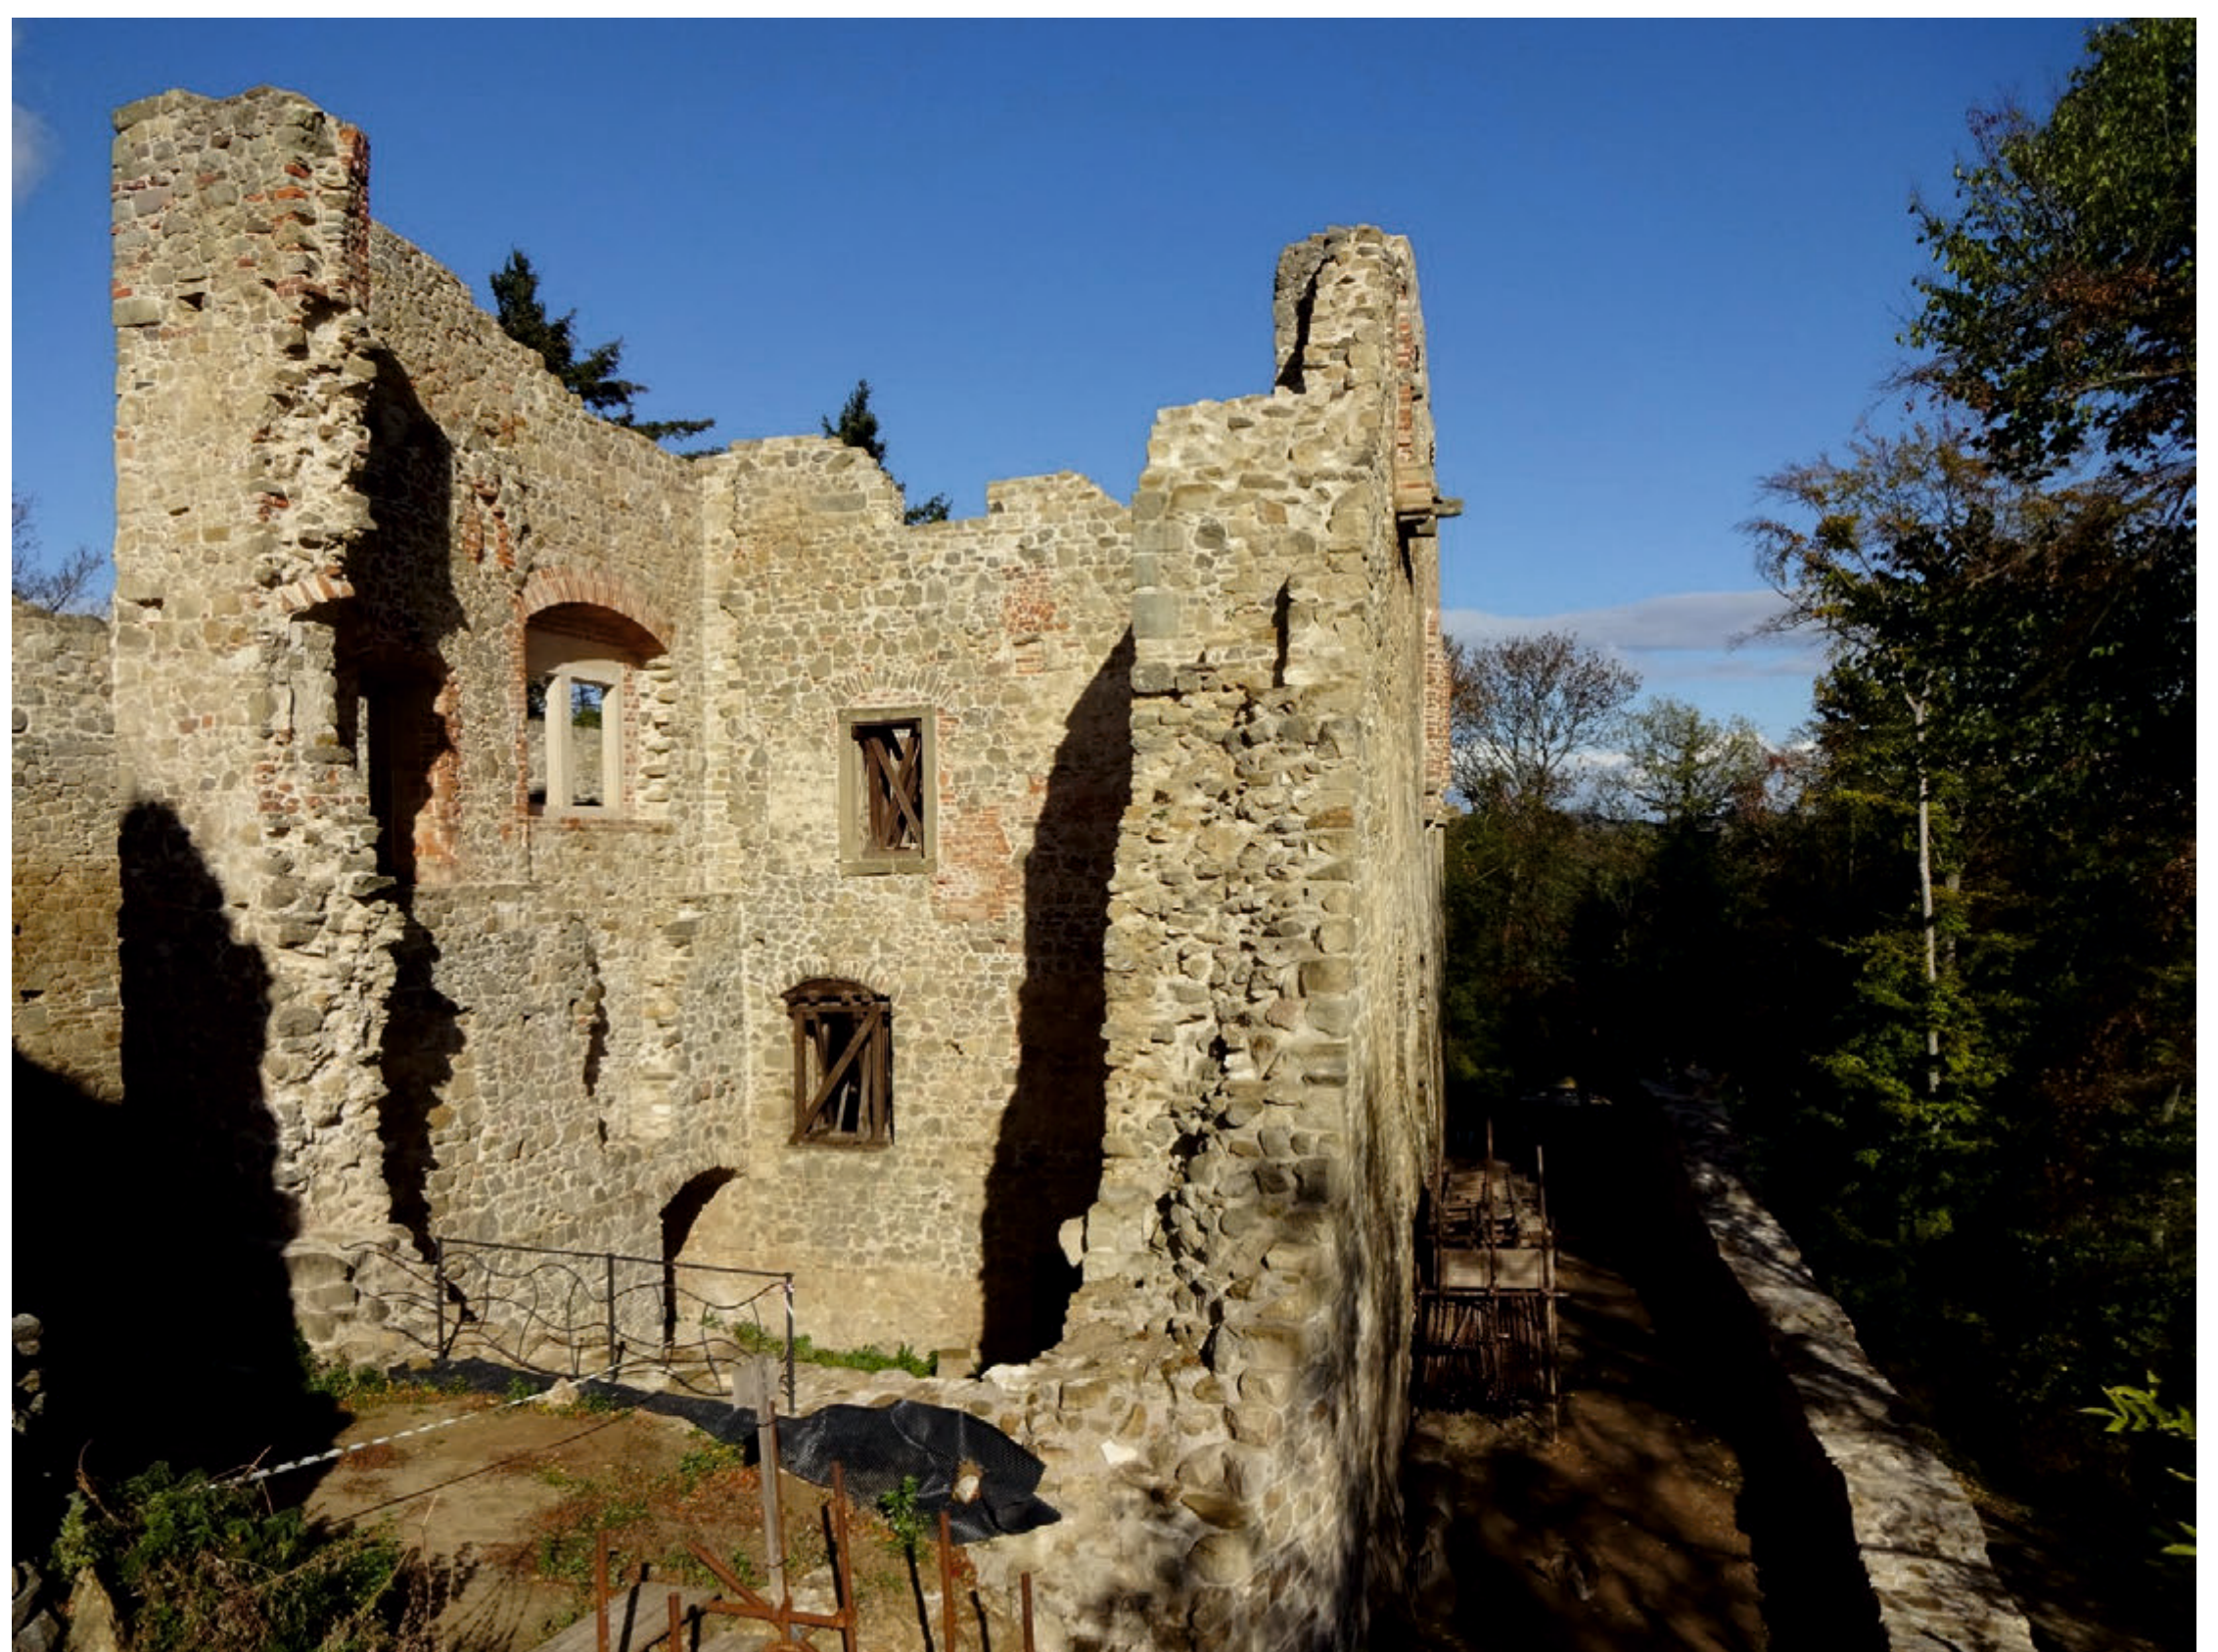
Sanace paláce a parkánu – po obnově.

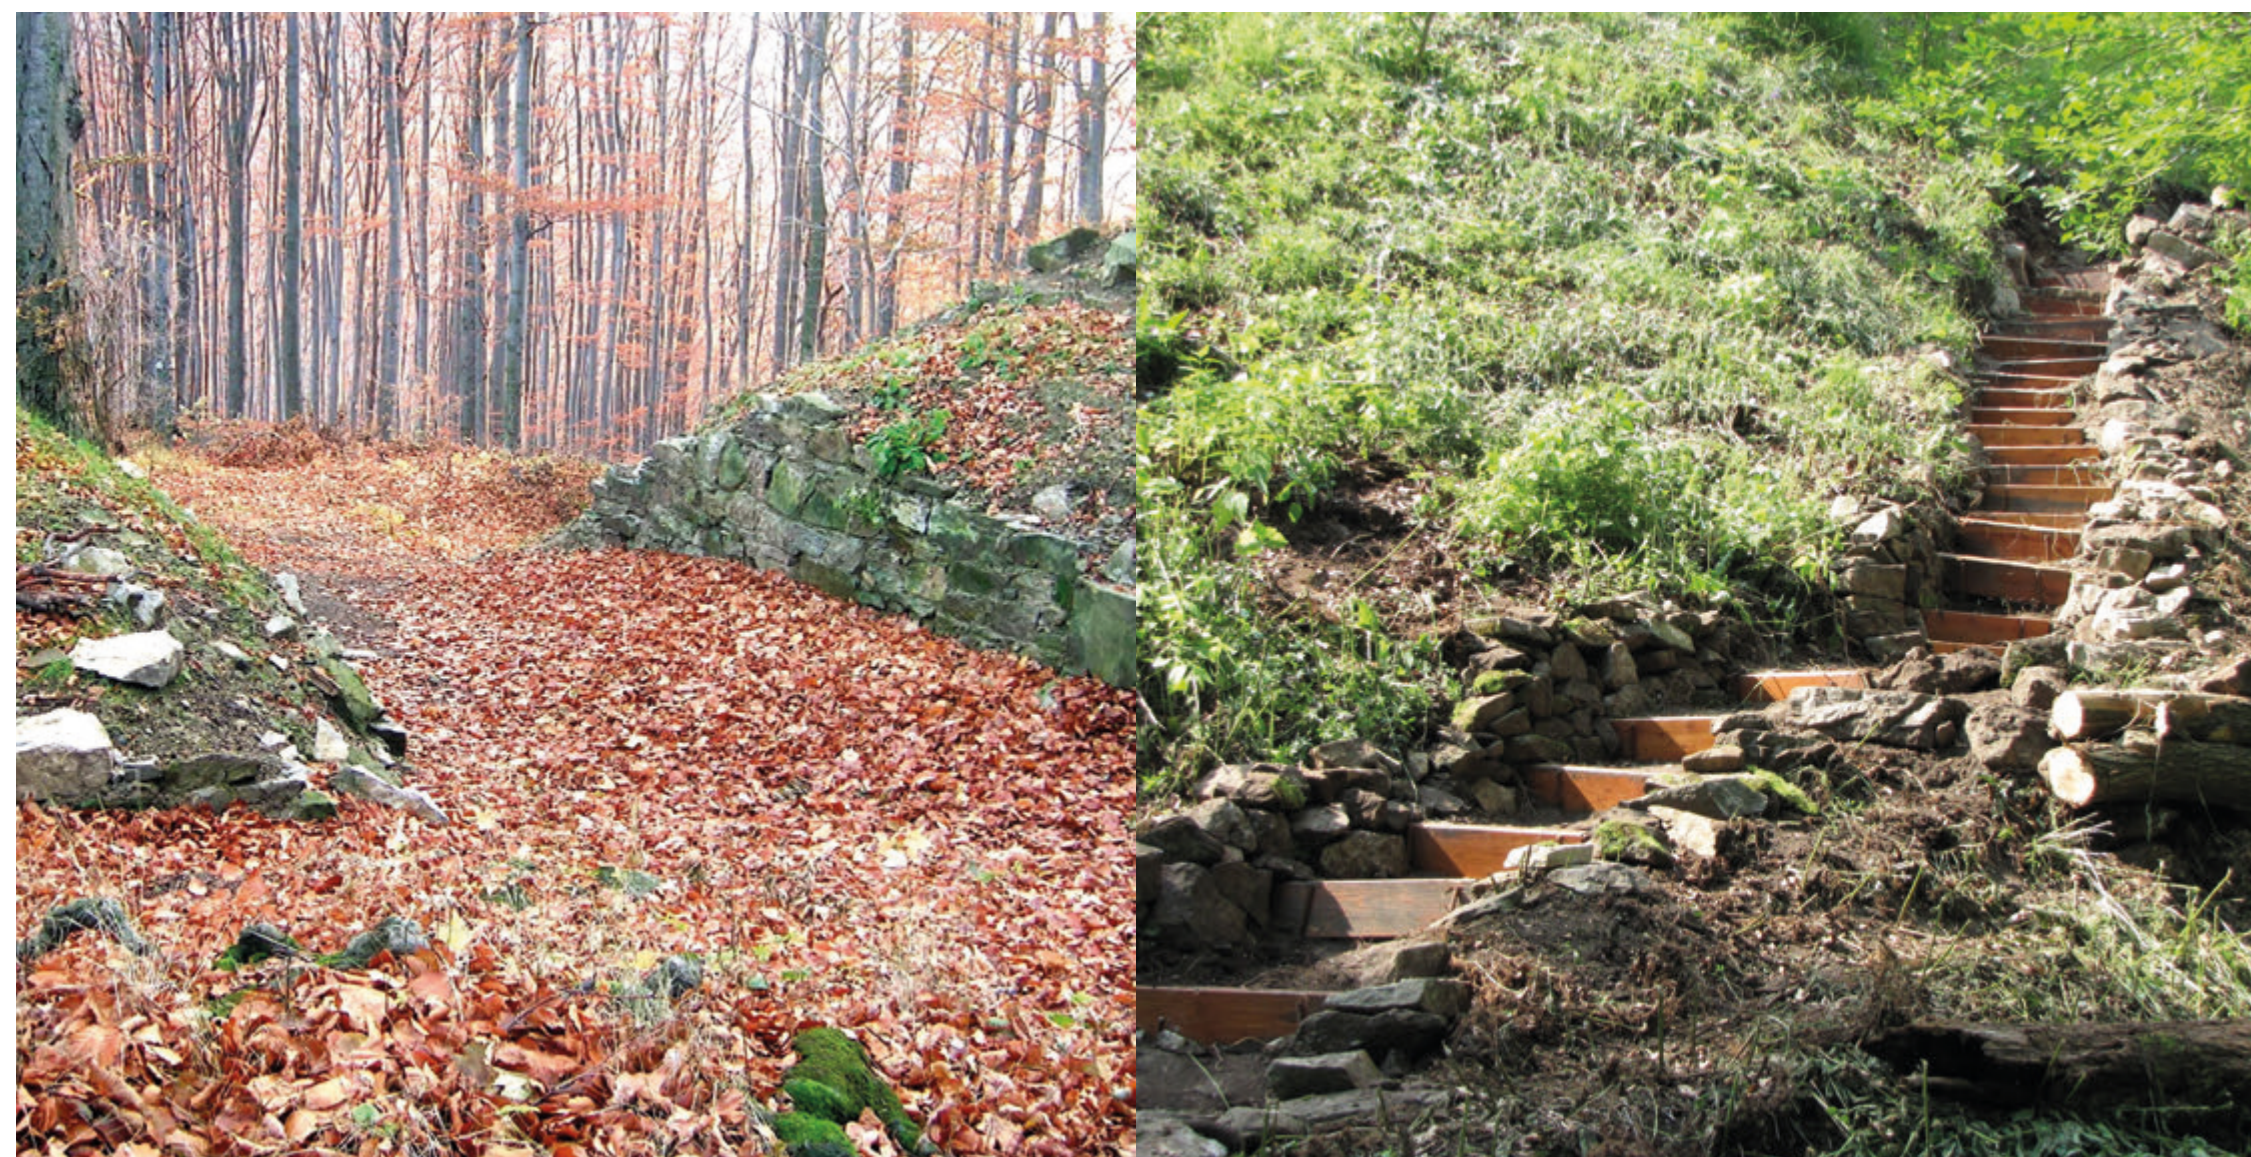
Ukázky prací, provedených na hradě: vlevo zakončované pozůstatky vstupní věže, vpravo terénní schodiště, zpřístupňující hradní jádro. Práce jsou zaměřeny výhradně na záchrano ohrožených partií zříceniny a pro její bezpečnější zpřístupnění, bez vzniku případných parazitních staveb (R. Vlára 2010).

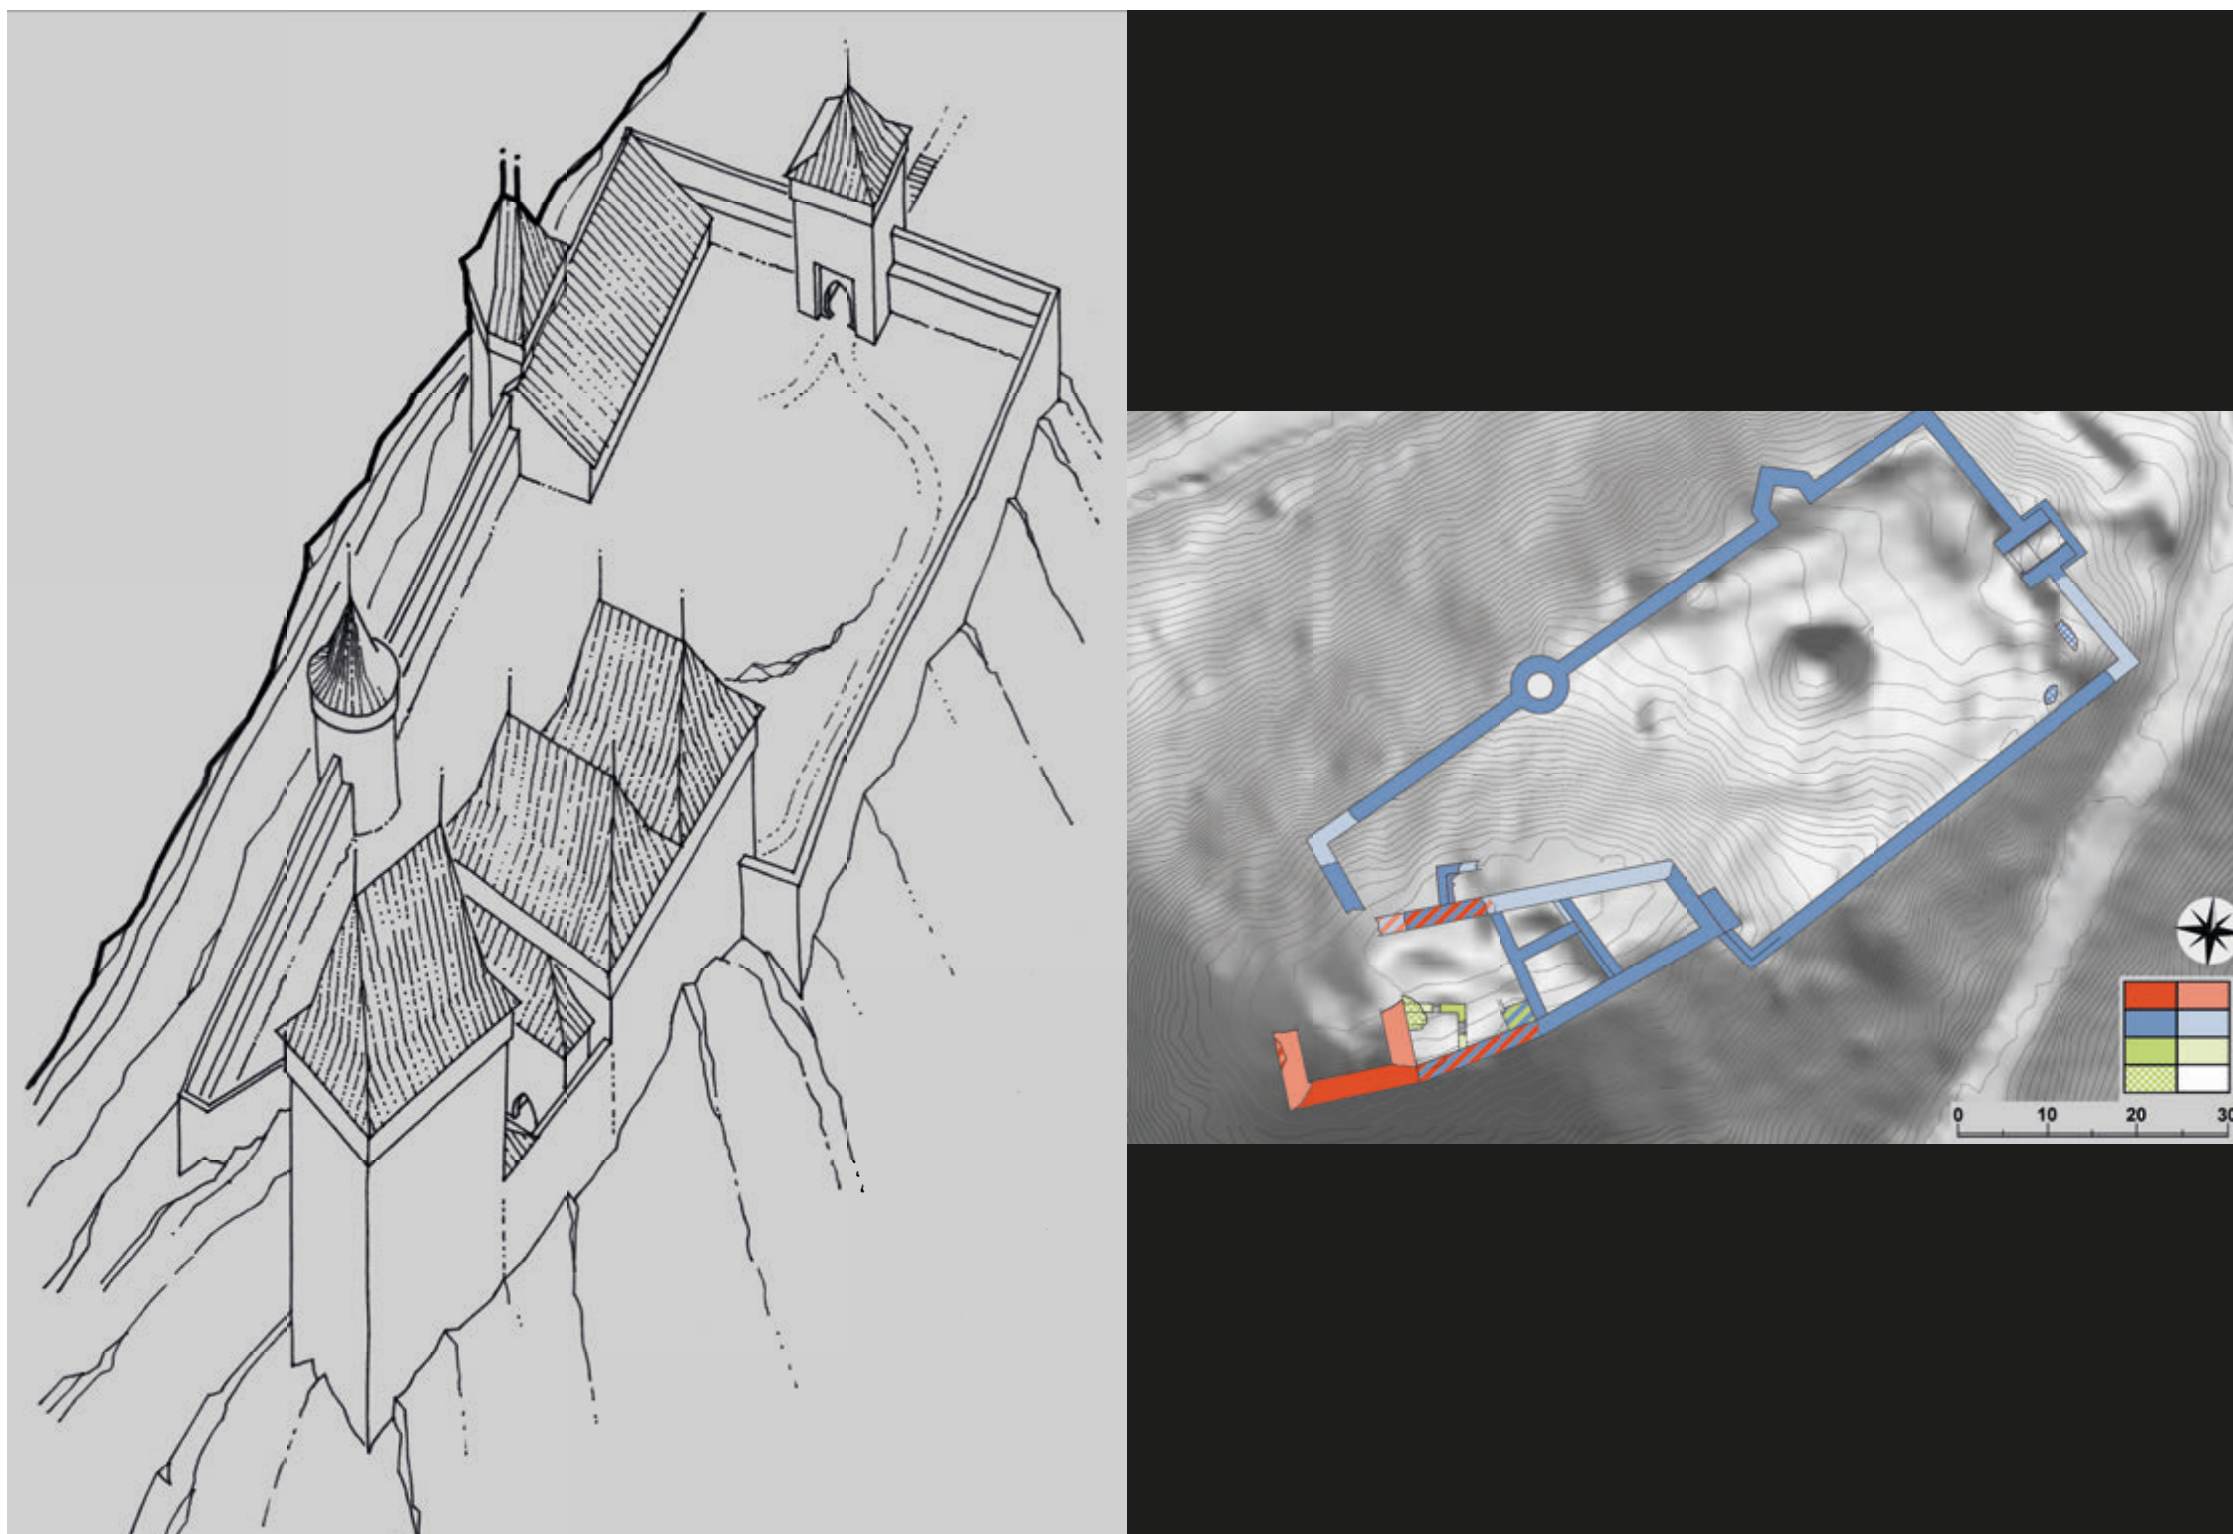
Záchranné práce, prováděné na hradě od roku 2005, přinesly řadu nových poznatků, které jsou podkladem pro aktuální, přesné zaměření areálu (vpravo; A. Fojtík – R. Vlára 2020) i rekonstrukci stavební podoby hradu.
