NÁRODNÍ  
PAMÁTKOVÝ  
ÚSTAV

# Role spolků při obnově hradních zřícenin

## Zřícenina hradu Pyšolce

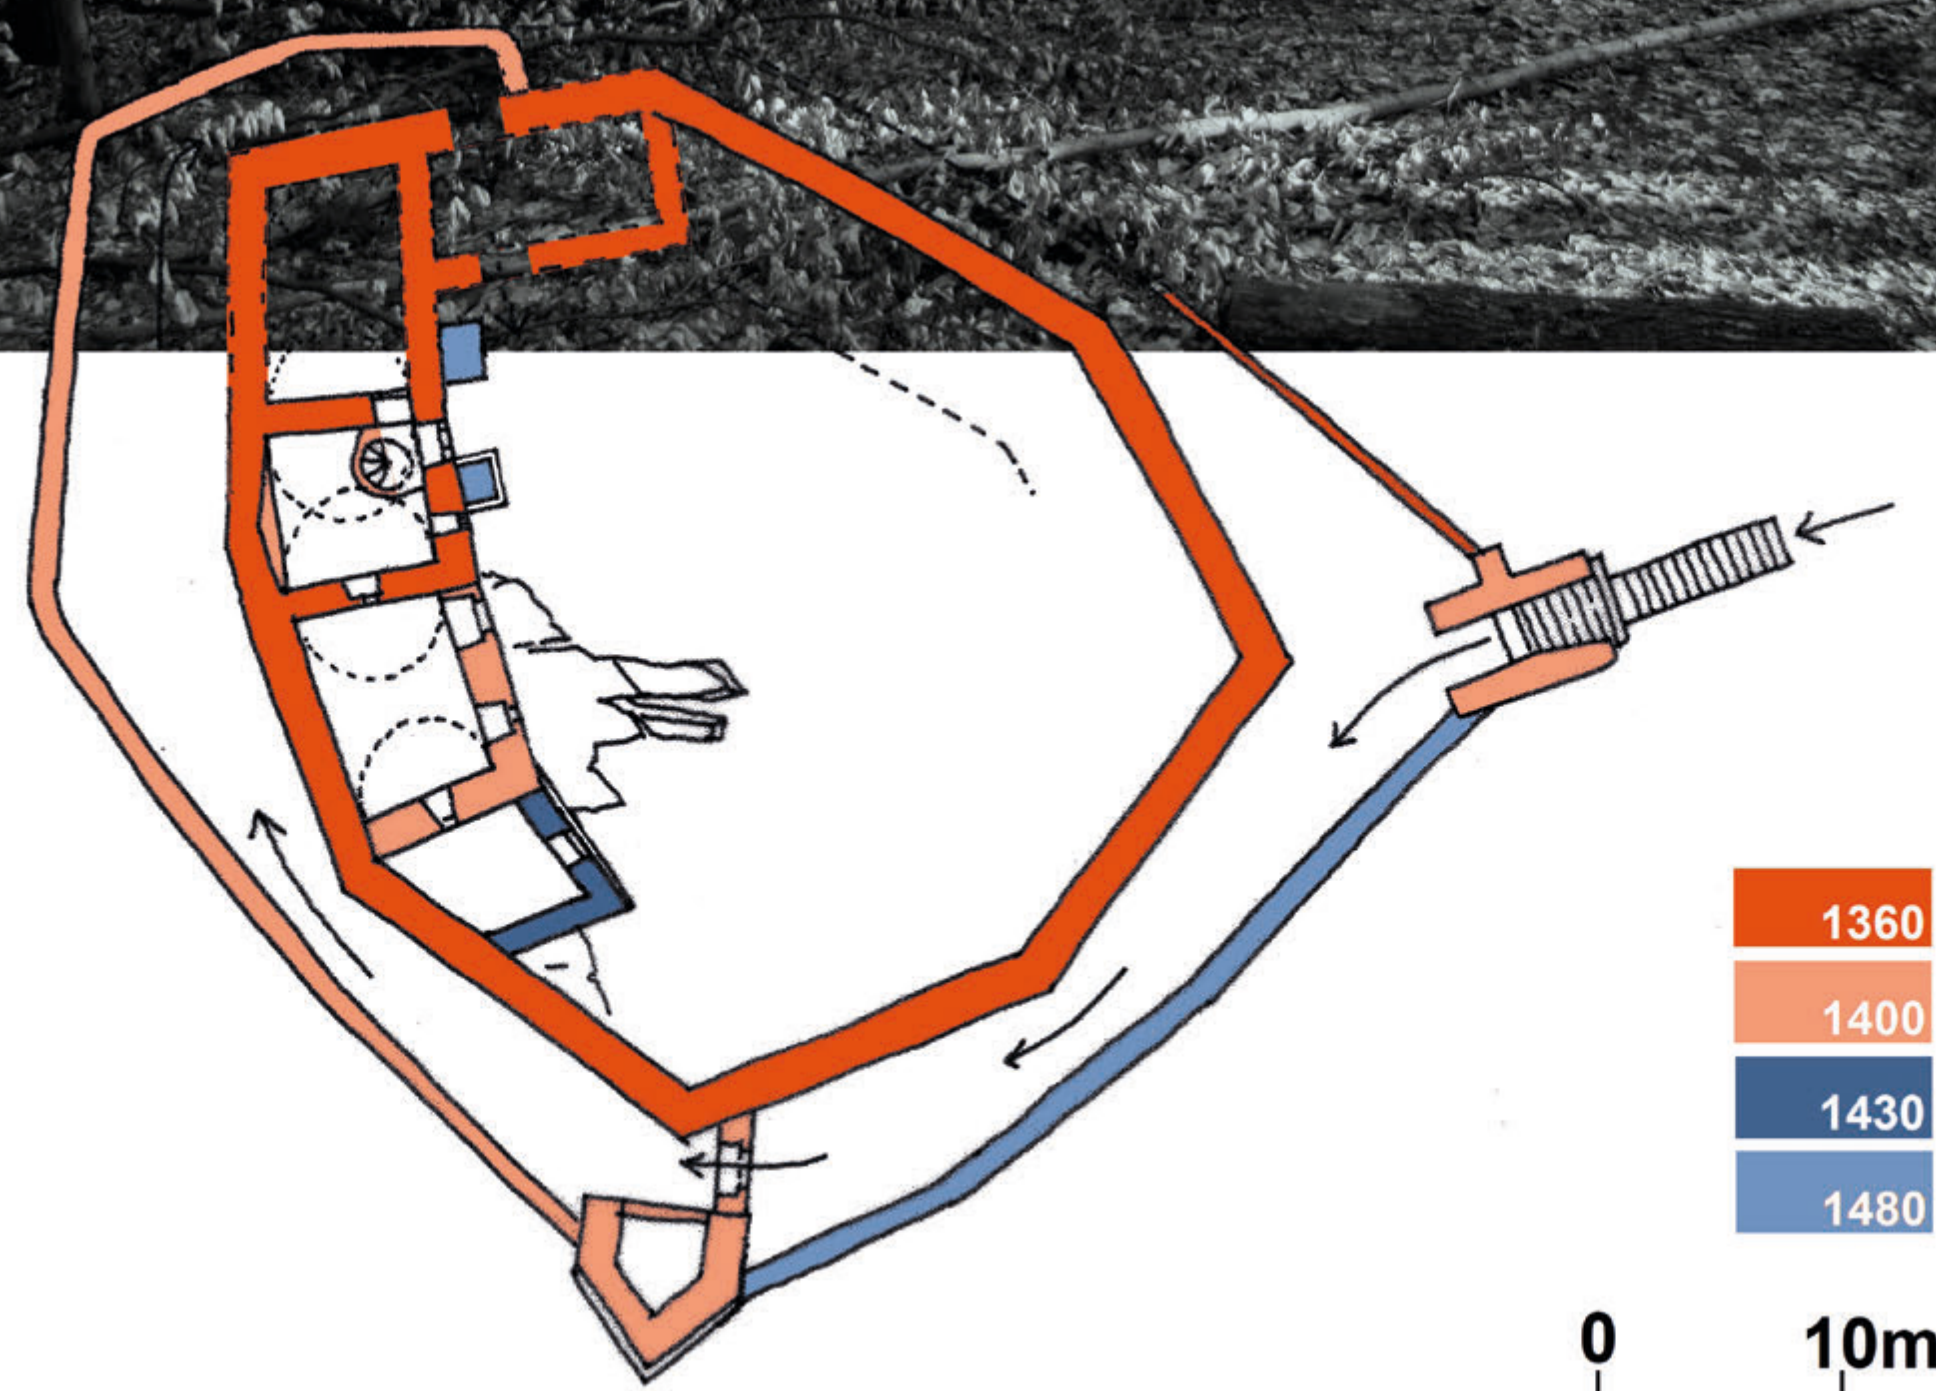
V roce 2013 byly na hradě Starém Světlově započaty záchranné práce, které měly za cíl především dokumentaci a stabilizaci zanikajícího zdiva. Díky těmto aktivitám se rovněž podařilo shromáždit velké množství informací o stavebním vývoji a podobě tohoto hradu; nahore – pohled na hradní jádro před zahájením prací (2006), dole – půdorys hradního jádra s označením předpokládaného stáří zdí (2023).

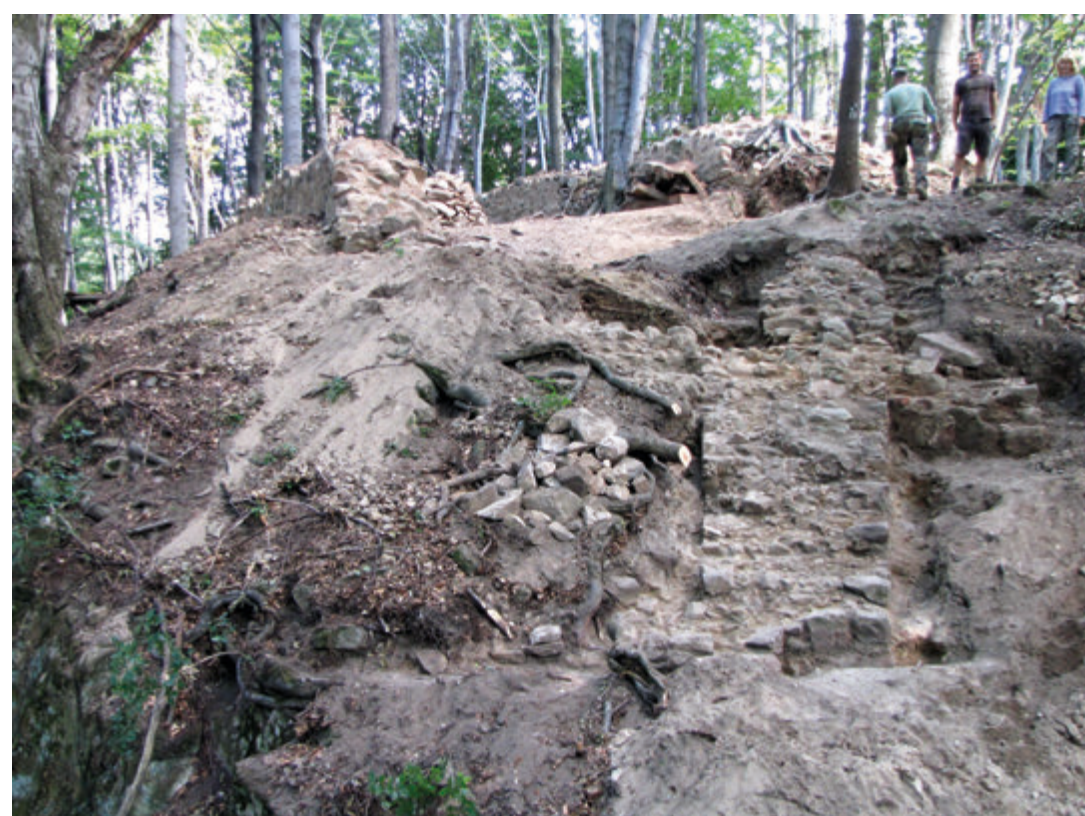
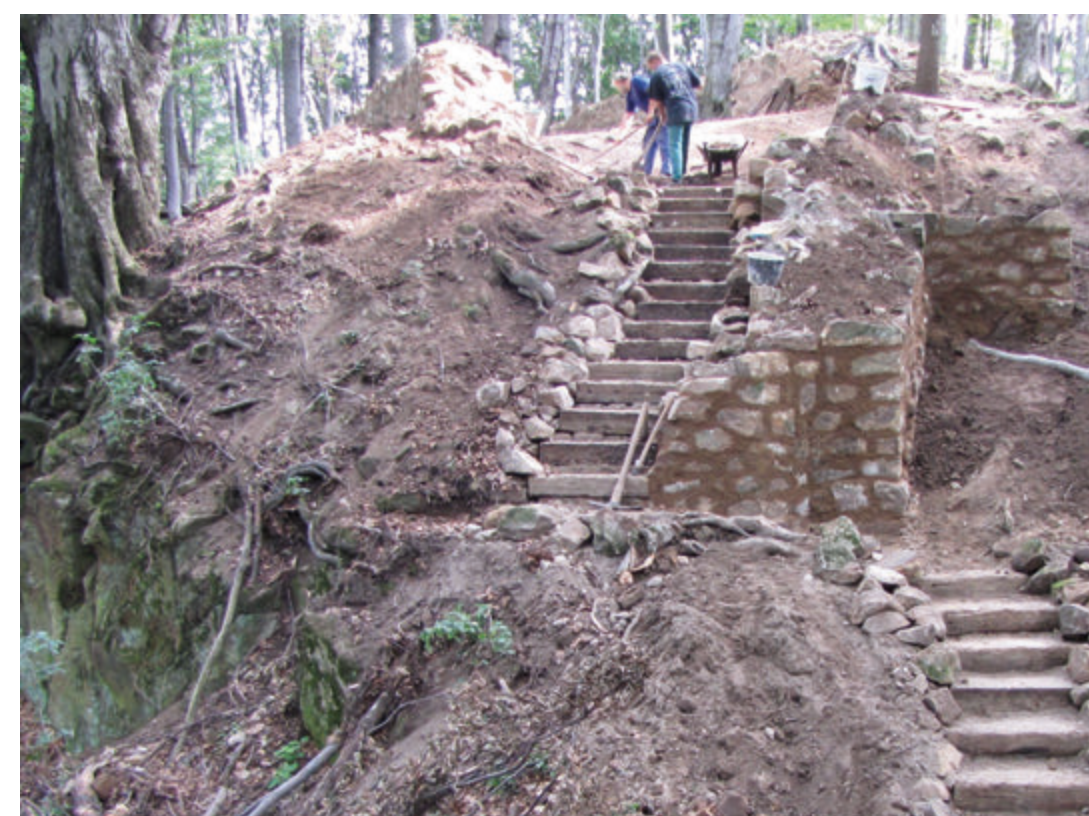
Pohled na zříceninu hradní brány, téměř zničené pohybem návštěvníků po svahu; nalevo stav po vyčištění zdiva, vpravo tatáž partie po konzervaci a instalaci terénního schodiště, které ochrání památku a návštěvníkům umožní bezpečný vstup (2013).

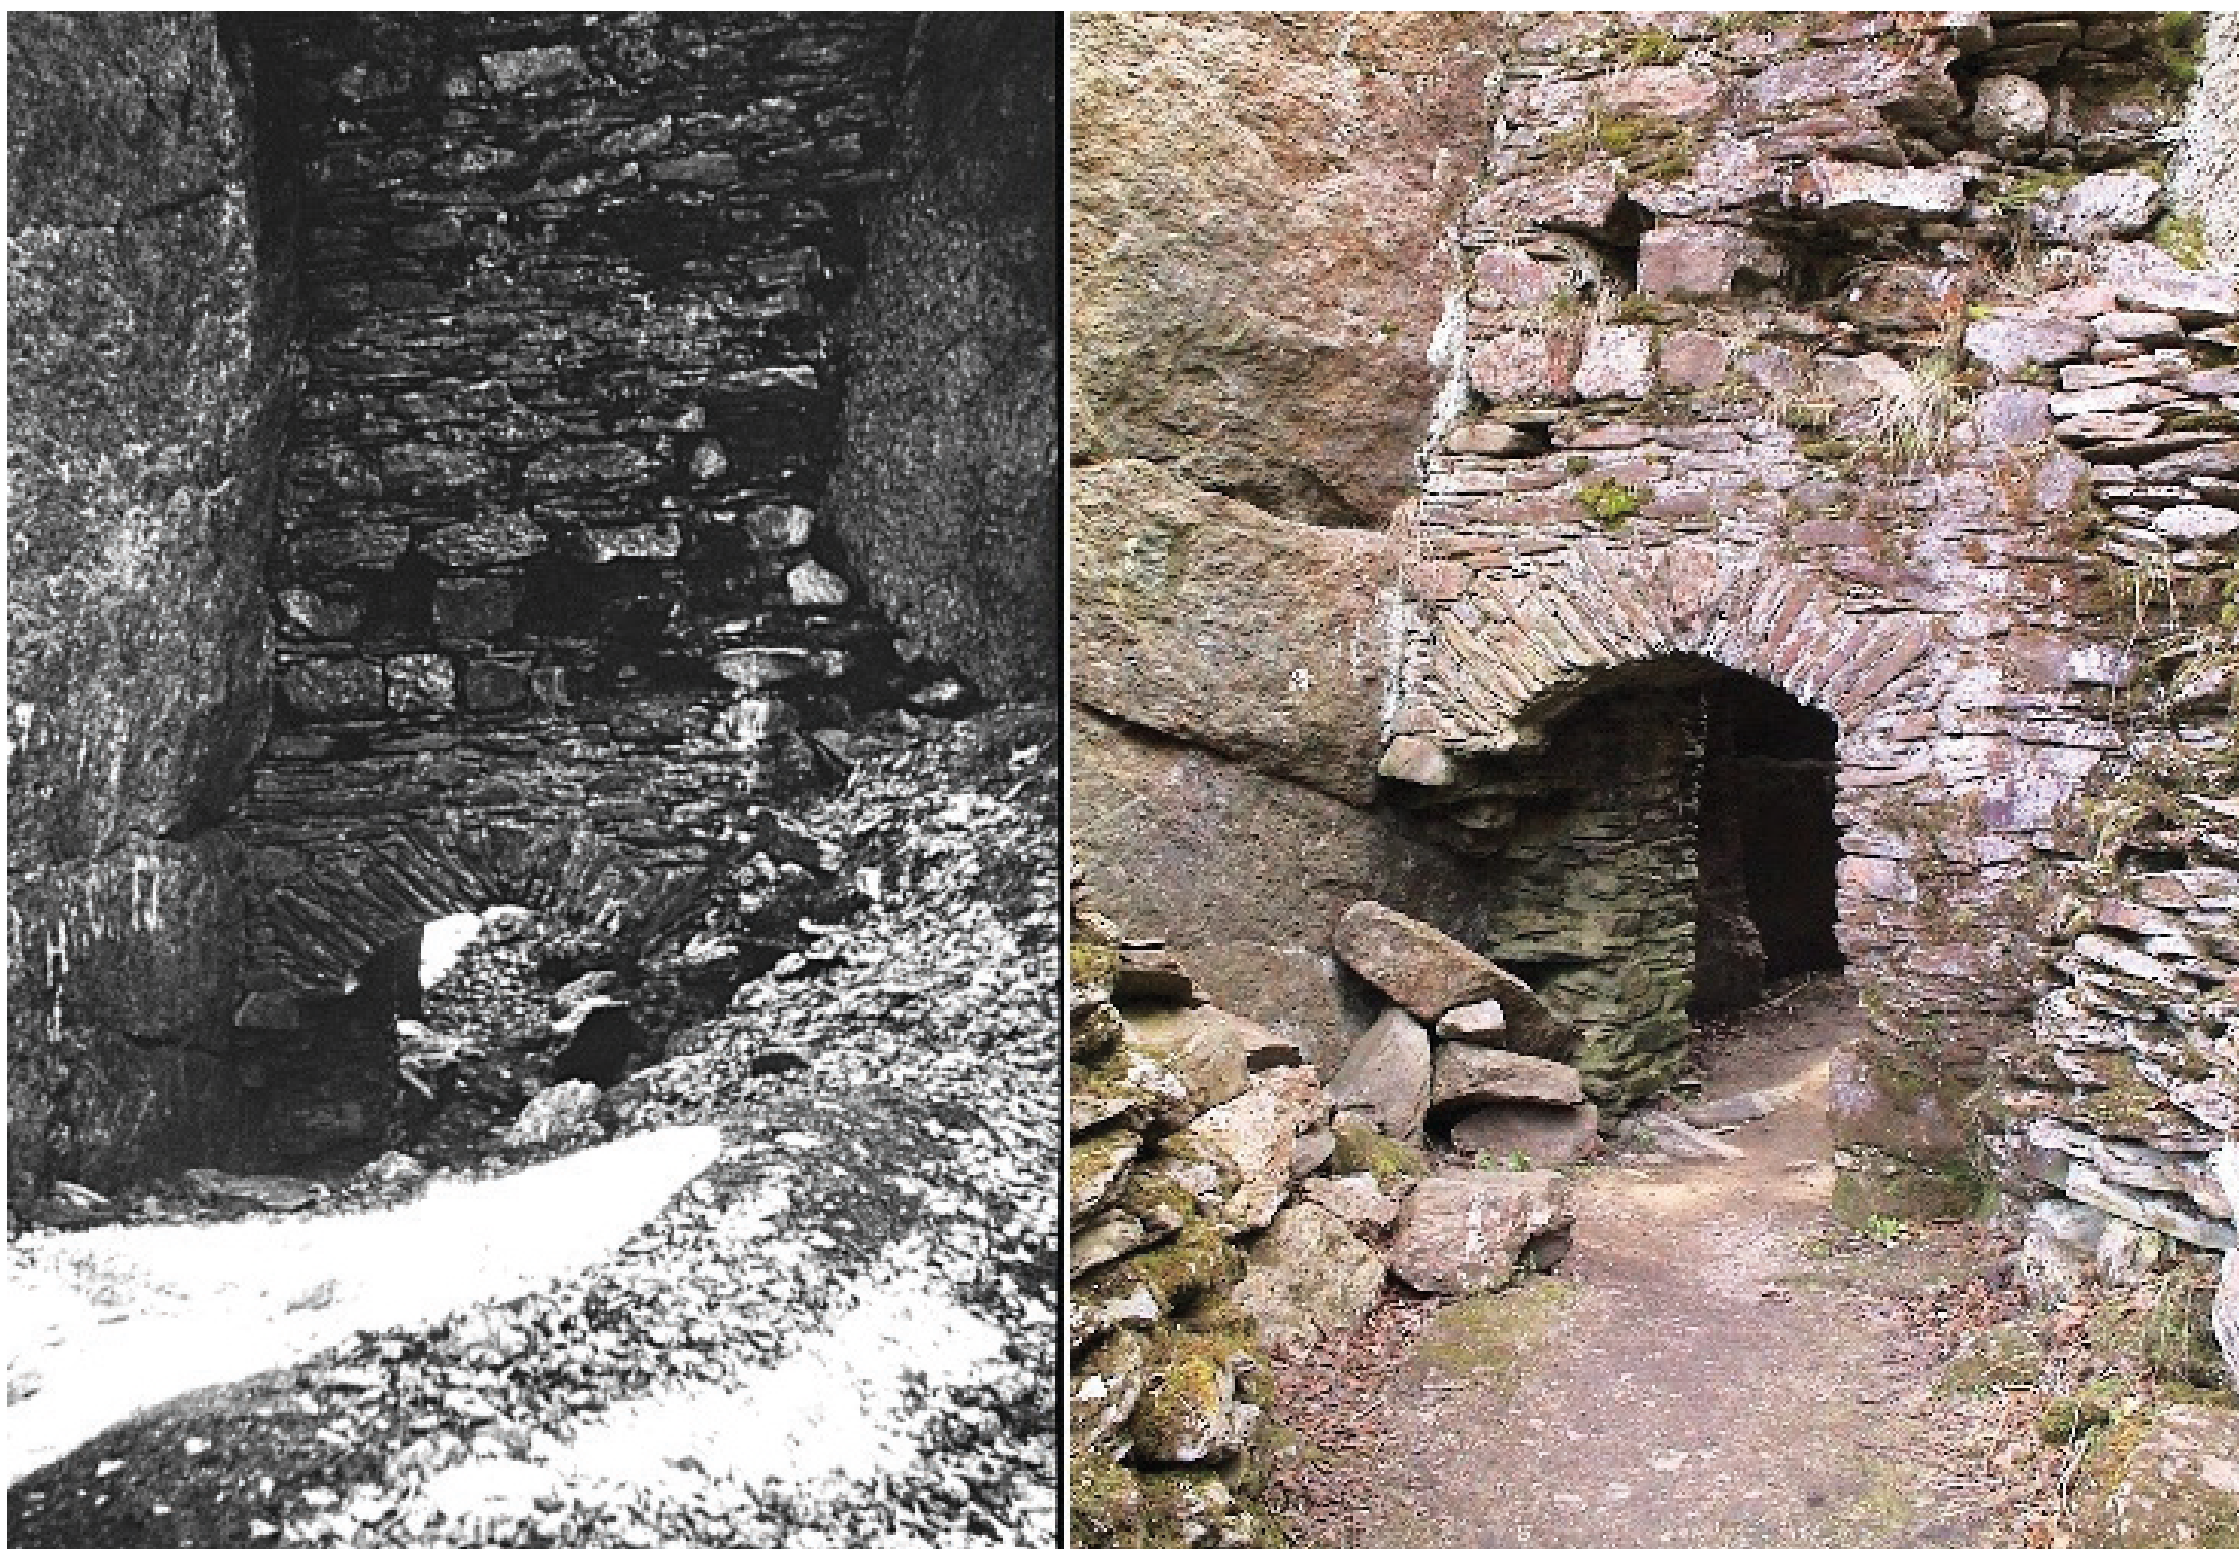
Od sutě k reálné podobě. Před výzkumem na hrad upomínala pouze malá branka sevřená mezi skalami. Stav v roce 1977 a v roce 1997. Průměrná výše závalu uvnitř hradu činila 1,7 m, největší 5 m.

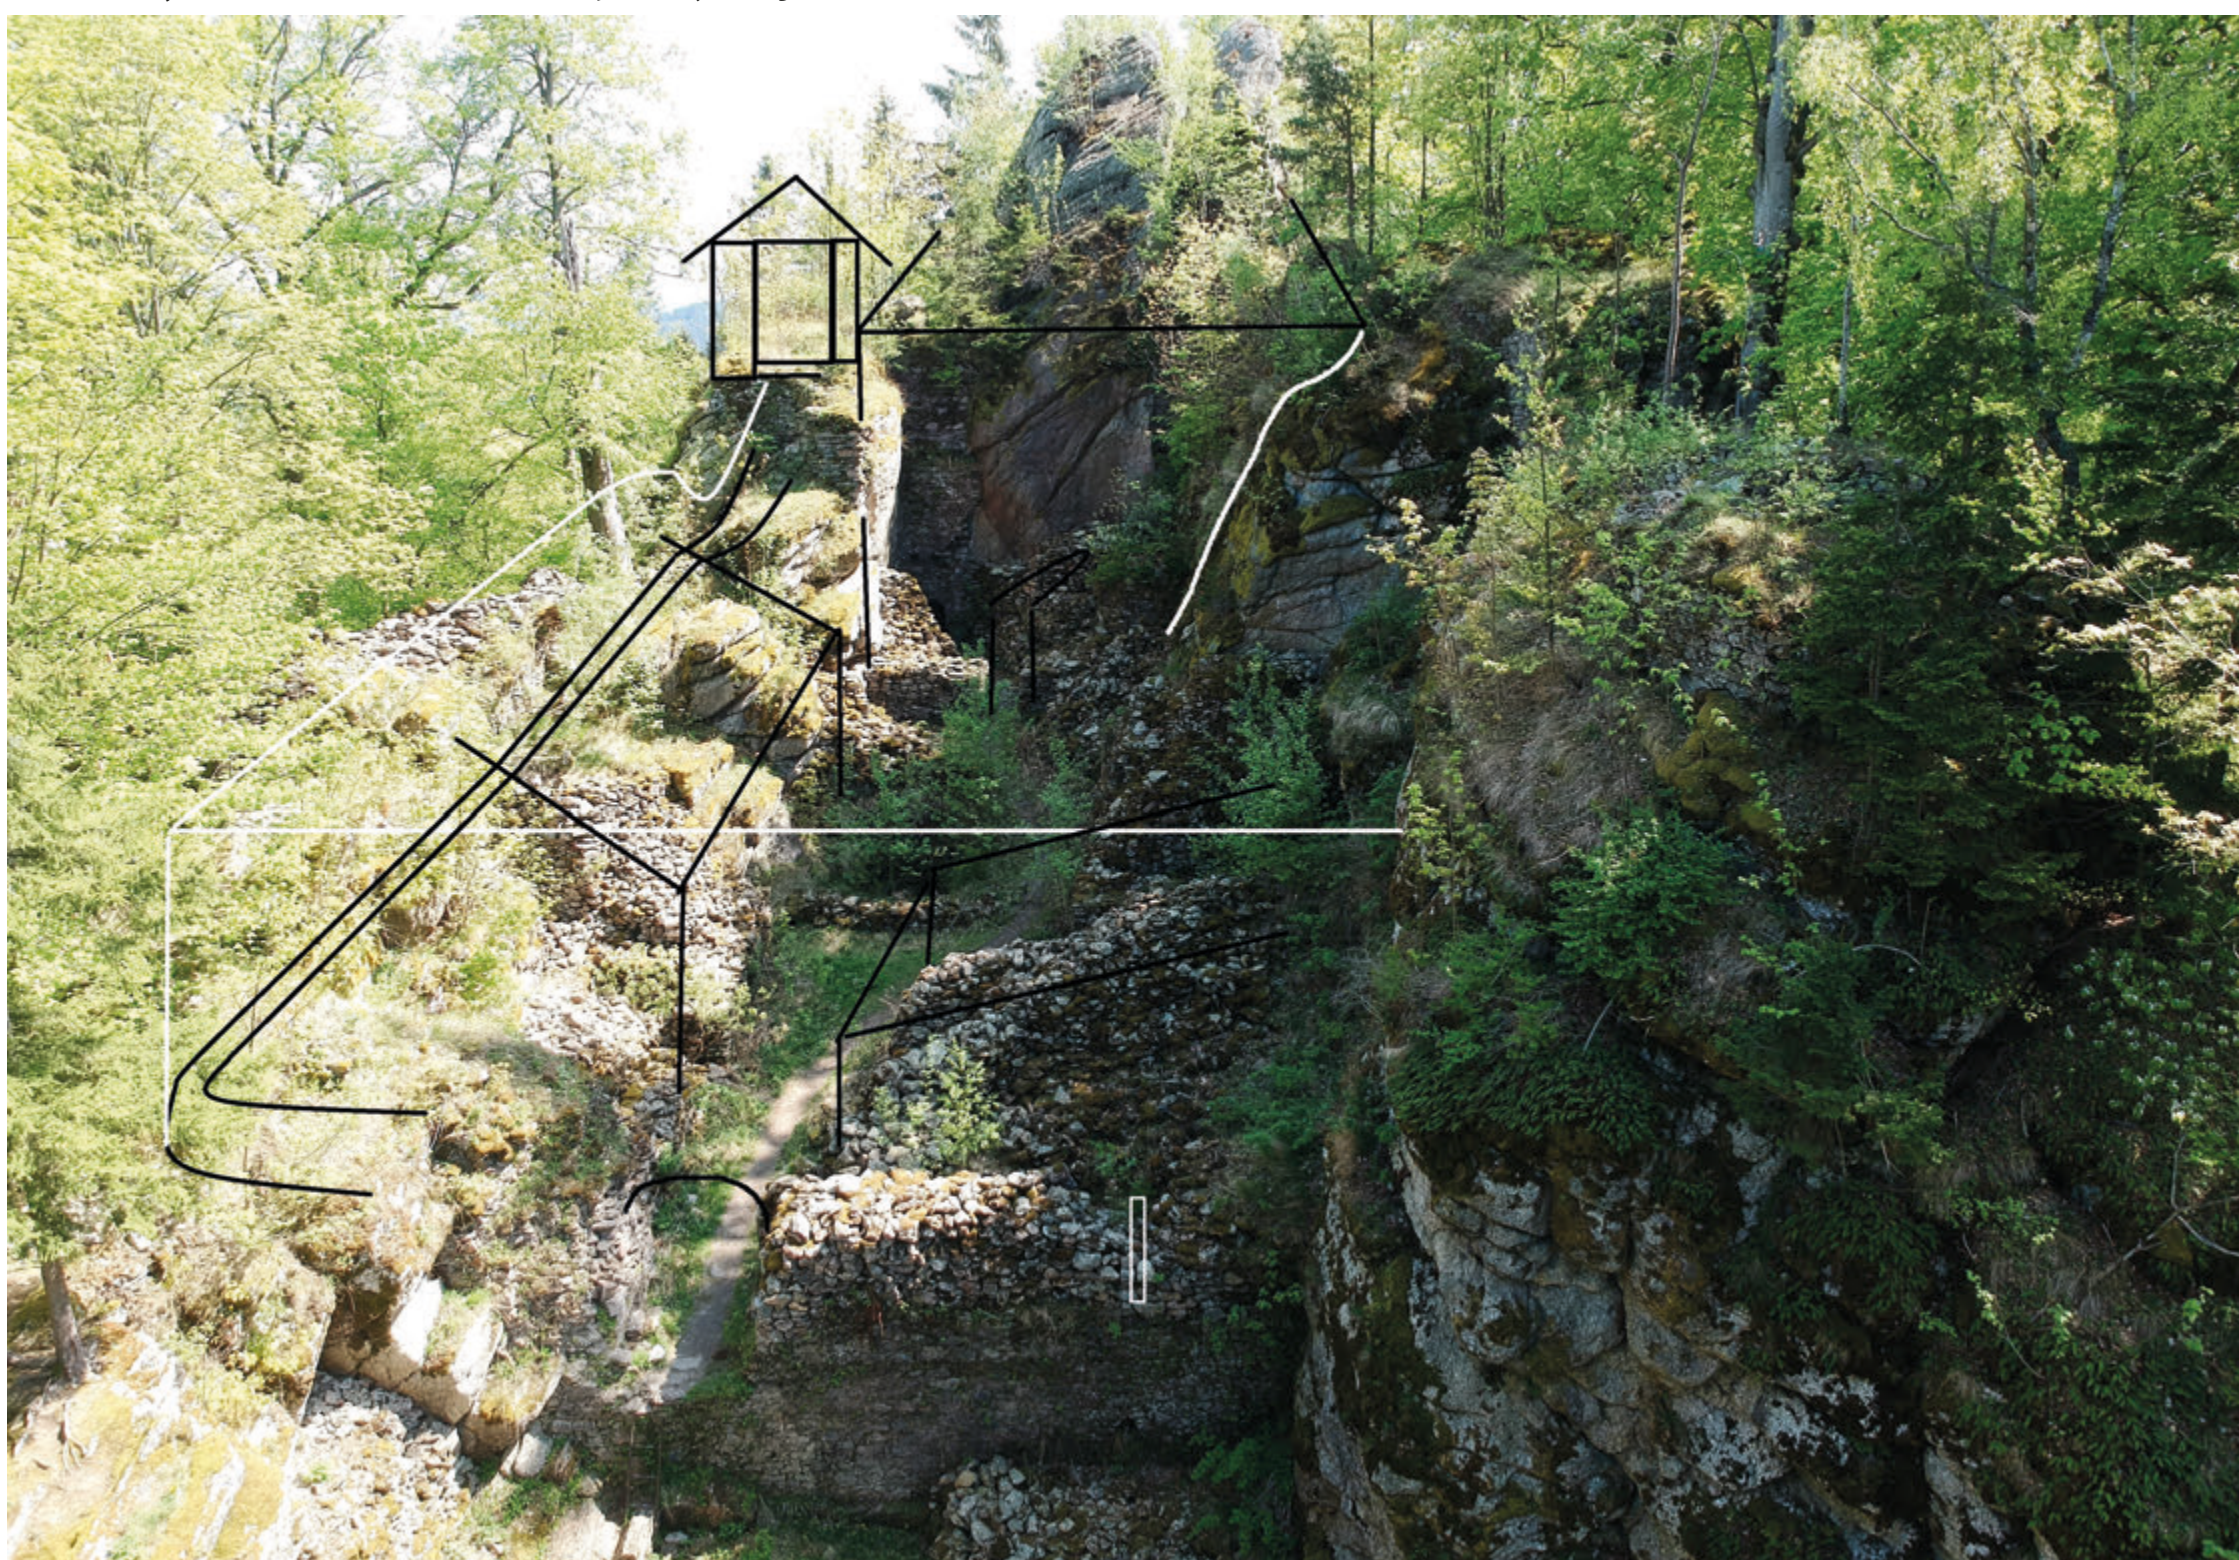
**Ukládání stavebního kamene.** Během výzkumu byla odvážena pouze suť. Veškeré kameny byly skládány v prostorách hradu a jeho nejbližšího okolí pro případ rekonstrukce. Na obrázku pohled do jádra hradu s náčrtem řešení stabilizace zdiva a prezentace budov.

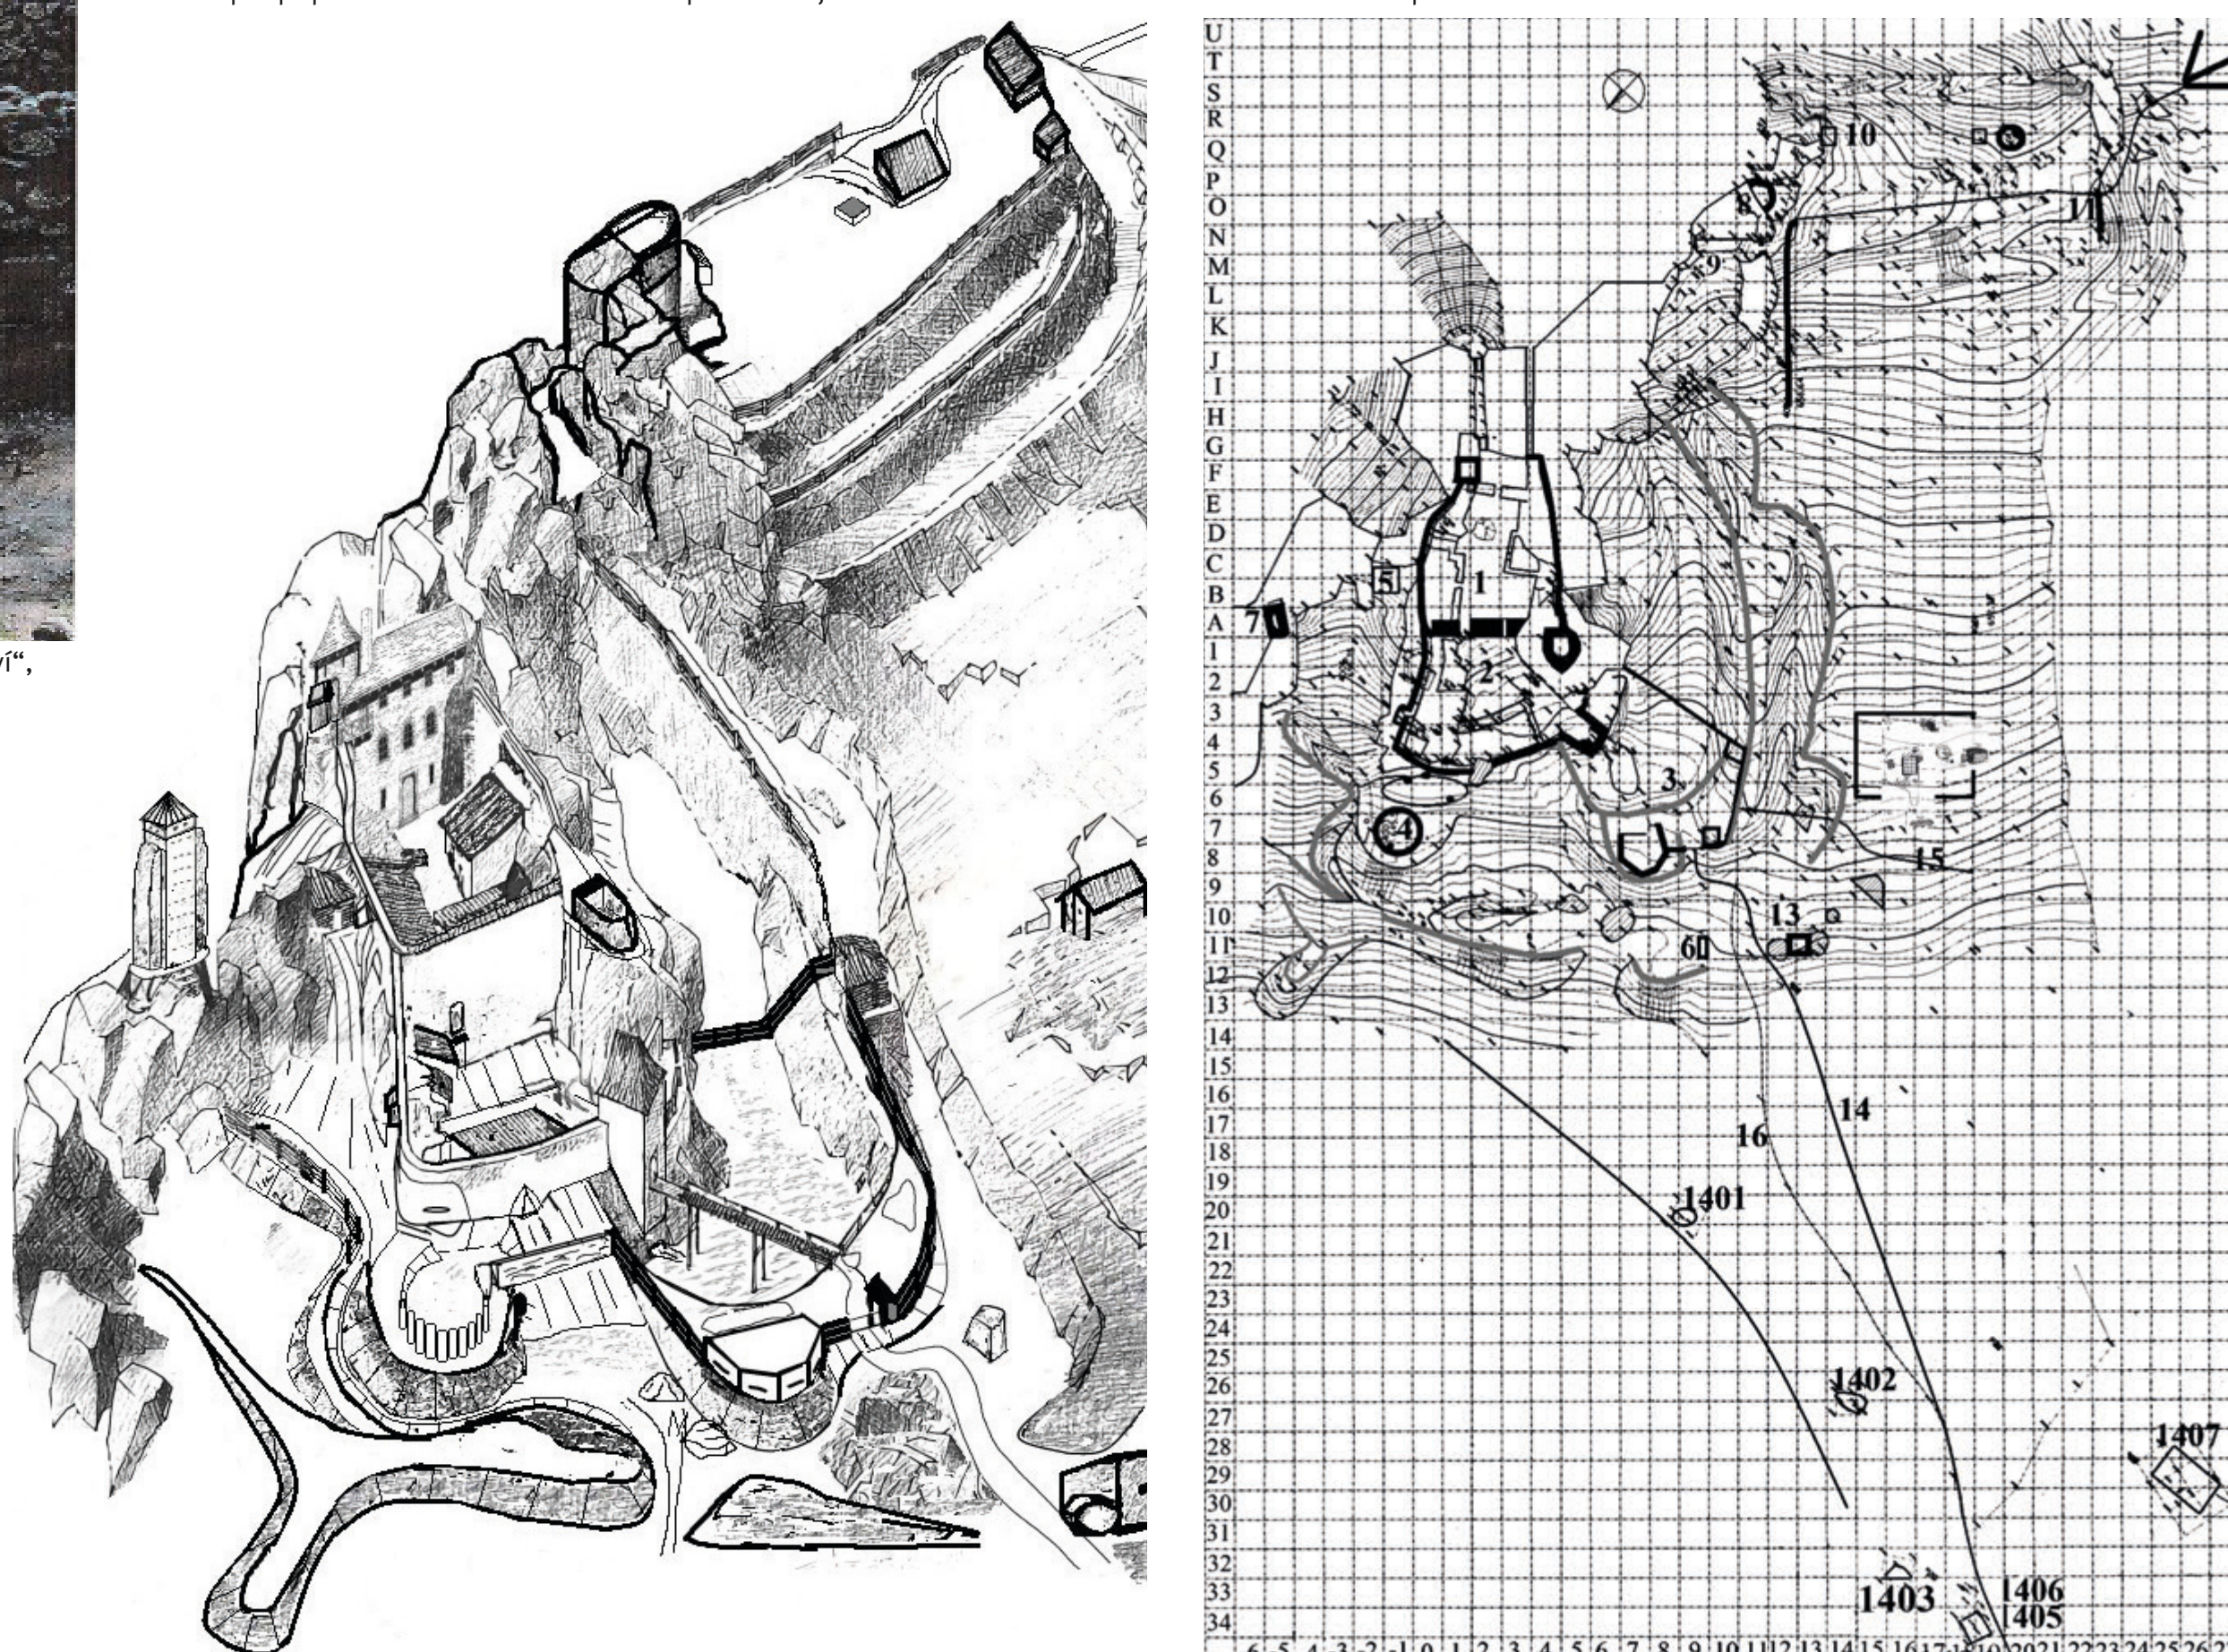
**Obrazová rekonstrukce.** Vysoce kvalitní poznatky z výzkumu umožnily podrobnou obrazovou rekonstrukci celého areálu. Na tomto základě se pracuje na studii a je možné vytvořit projekt na rekonstrukci a prezentaci hradu, pokud o to někdo projeví zájem. Hrad jsem zkoumal jako archeolog a zaměstnanec MZM, ne jako jeden ze spoluvlastníků. Jako spoluvlastník a vedoucí tohoto výzkumu budu rád na rekonstrukci a prezentaci hradu spolupracovat. Ta je však mimo možnosti nás, jako vlastníků.

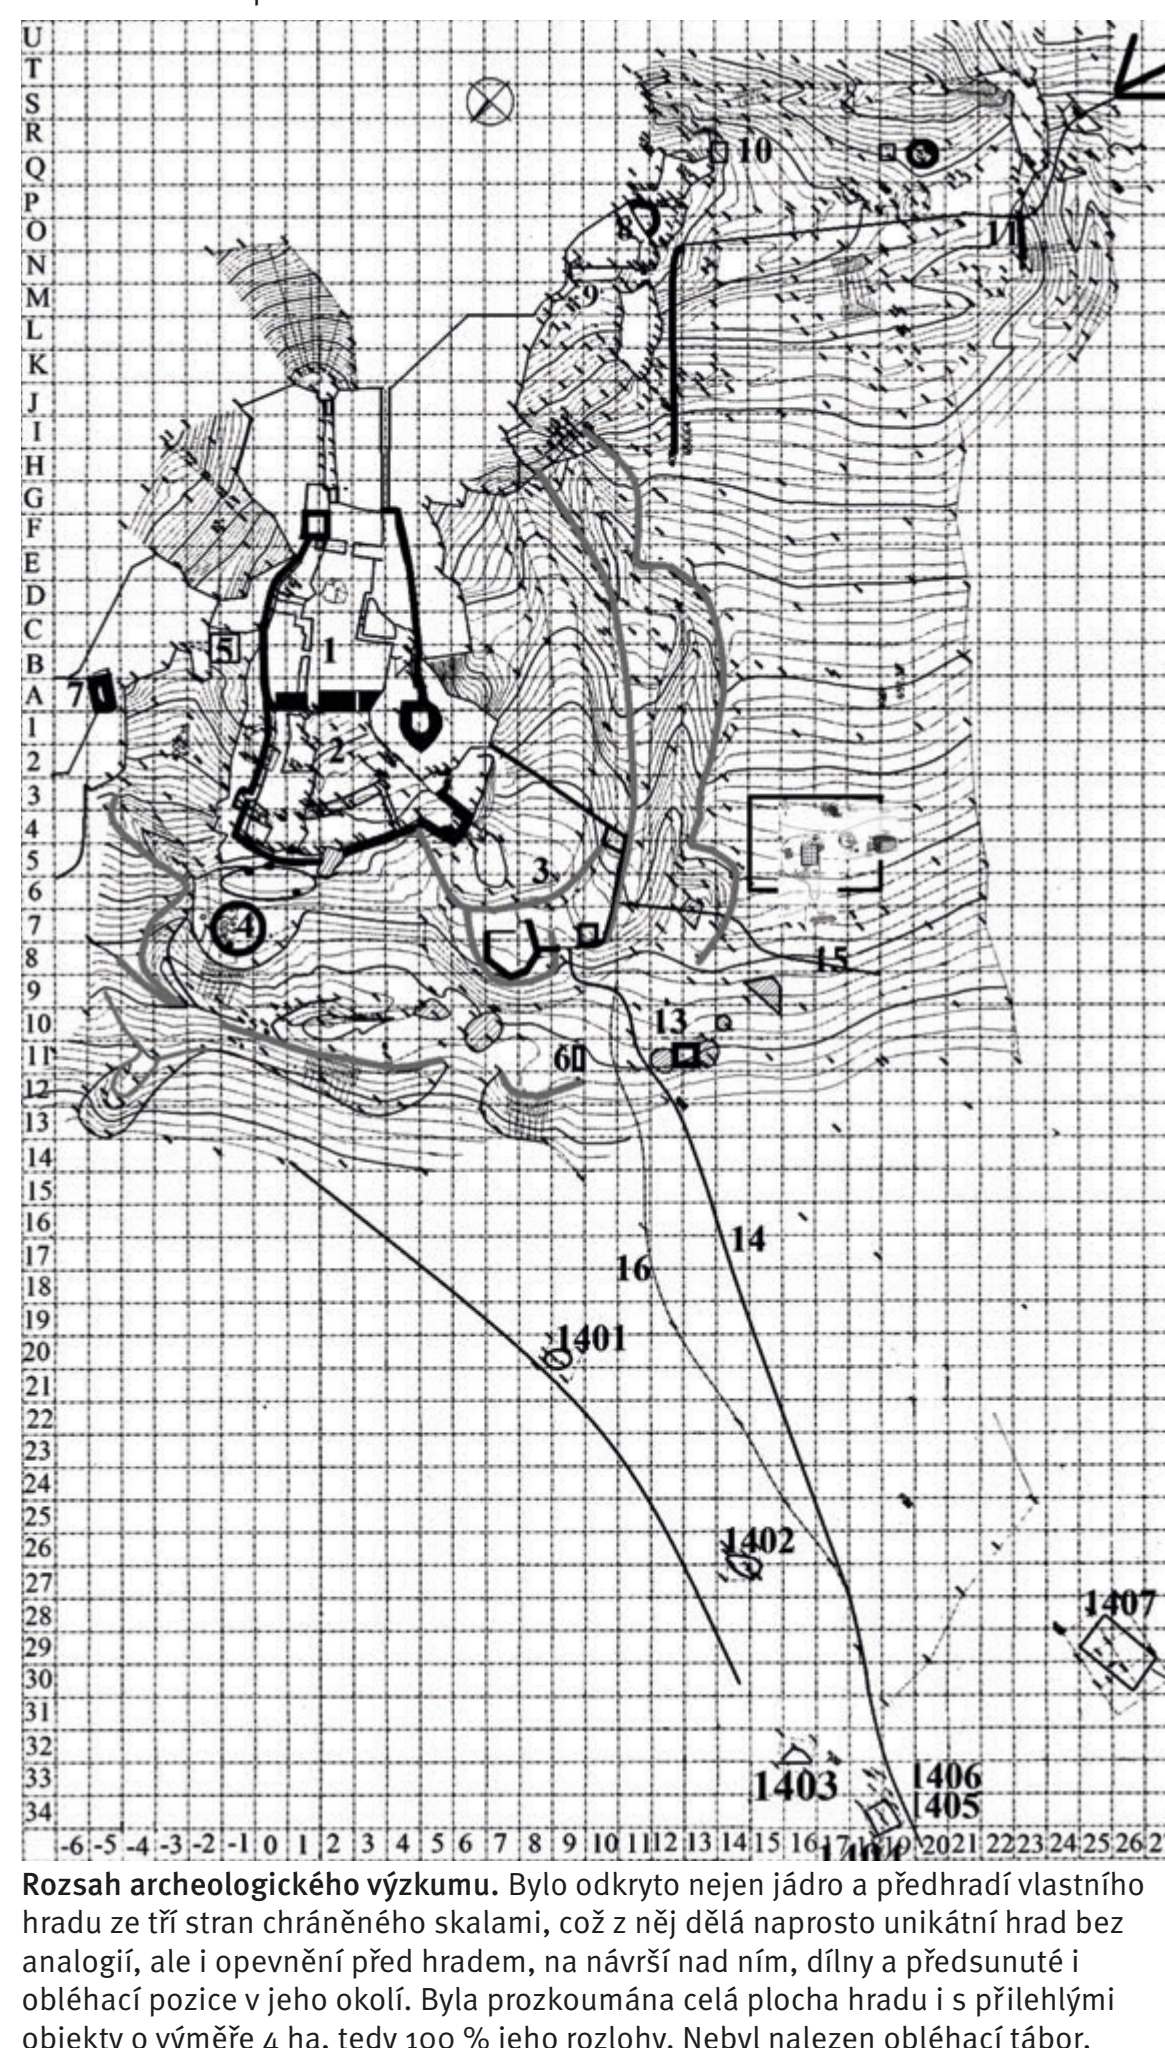
**Rozsah archeologického výzkumu.** Bylo odkryto nejen jádro a předhradí vlastního hradu ze tří stran chráněného skalami, což z něj dělá naprosto unikátní hrad bez analogií, ale i opevnění před hradem, na návrší nad ním, dílny a předsunuté i obléhací pozice v jeho okolí. Byla prozkoumána celá plocha hradu i s přílehlými objekty o výměře 4 ha, tedy 100 % jeho rozlohy. Nebyl nalezen obléhací tábor.

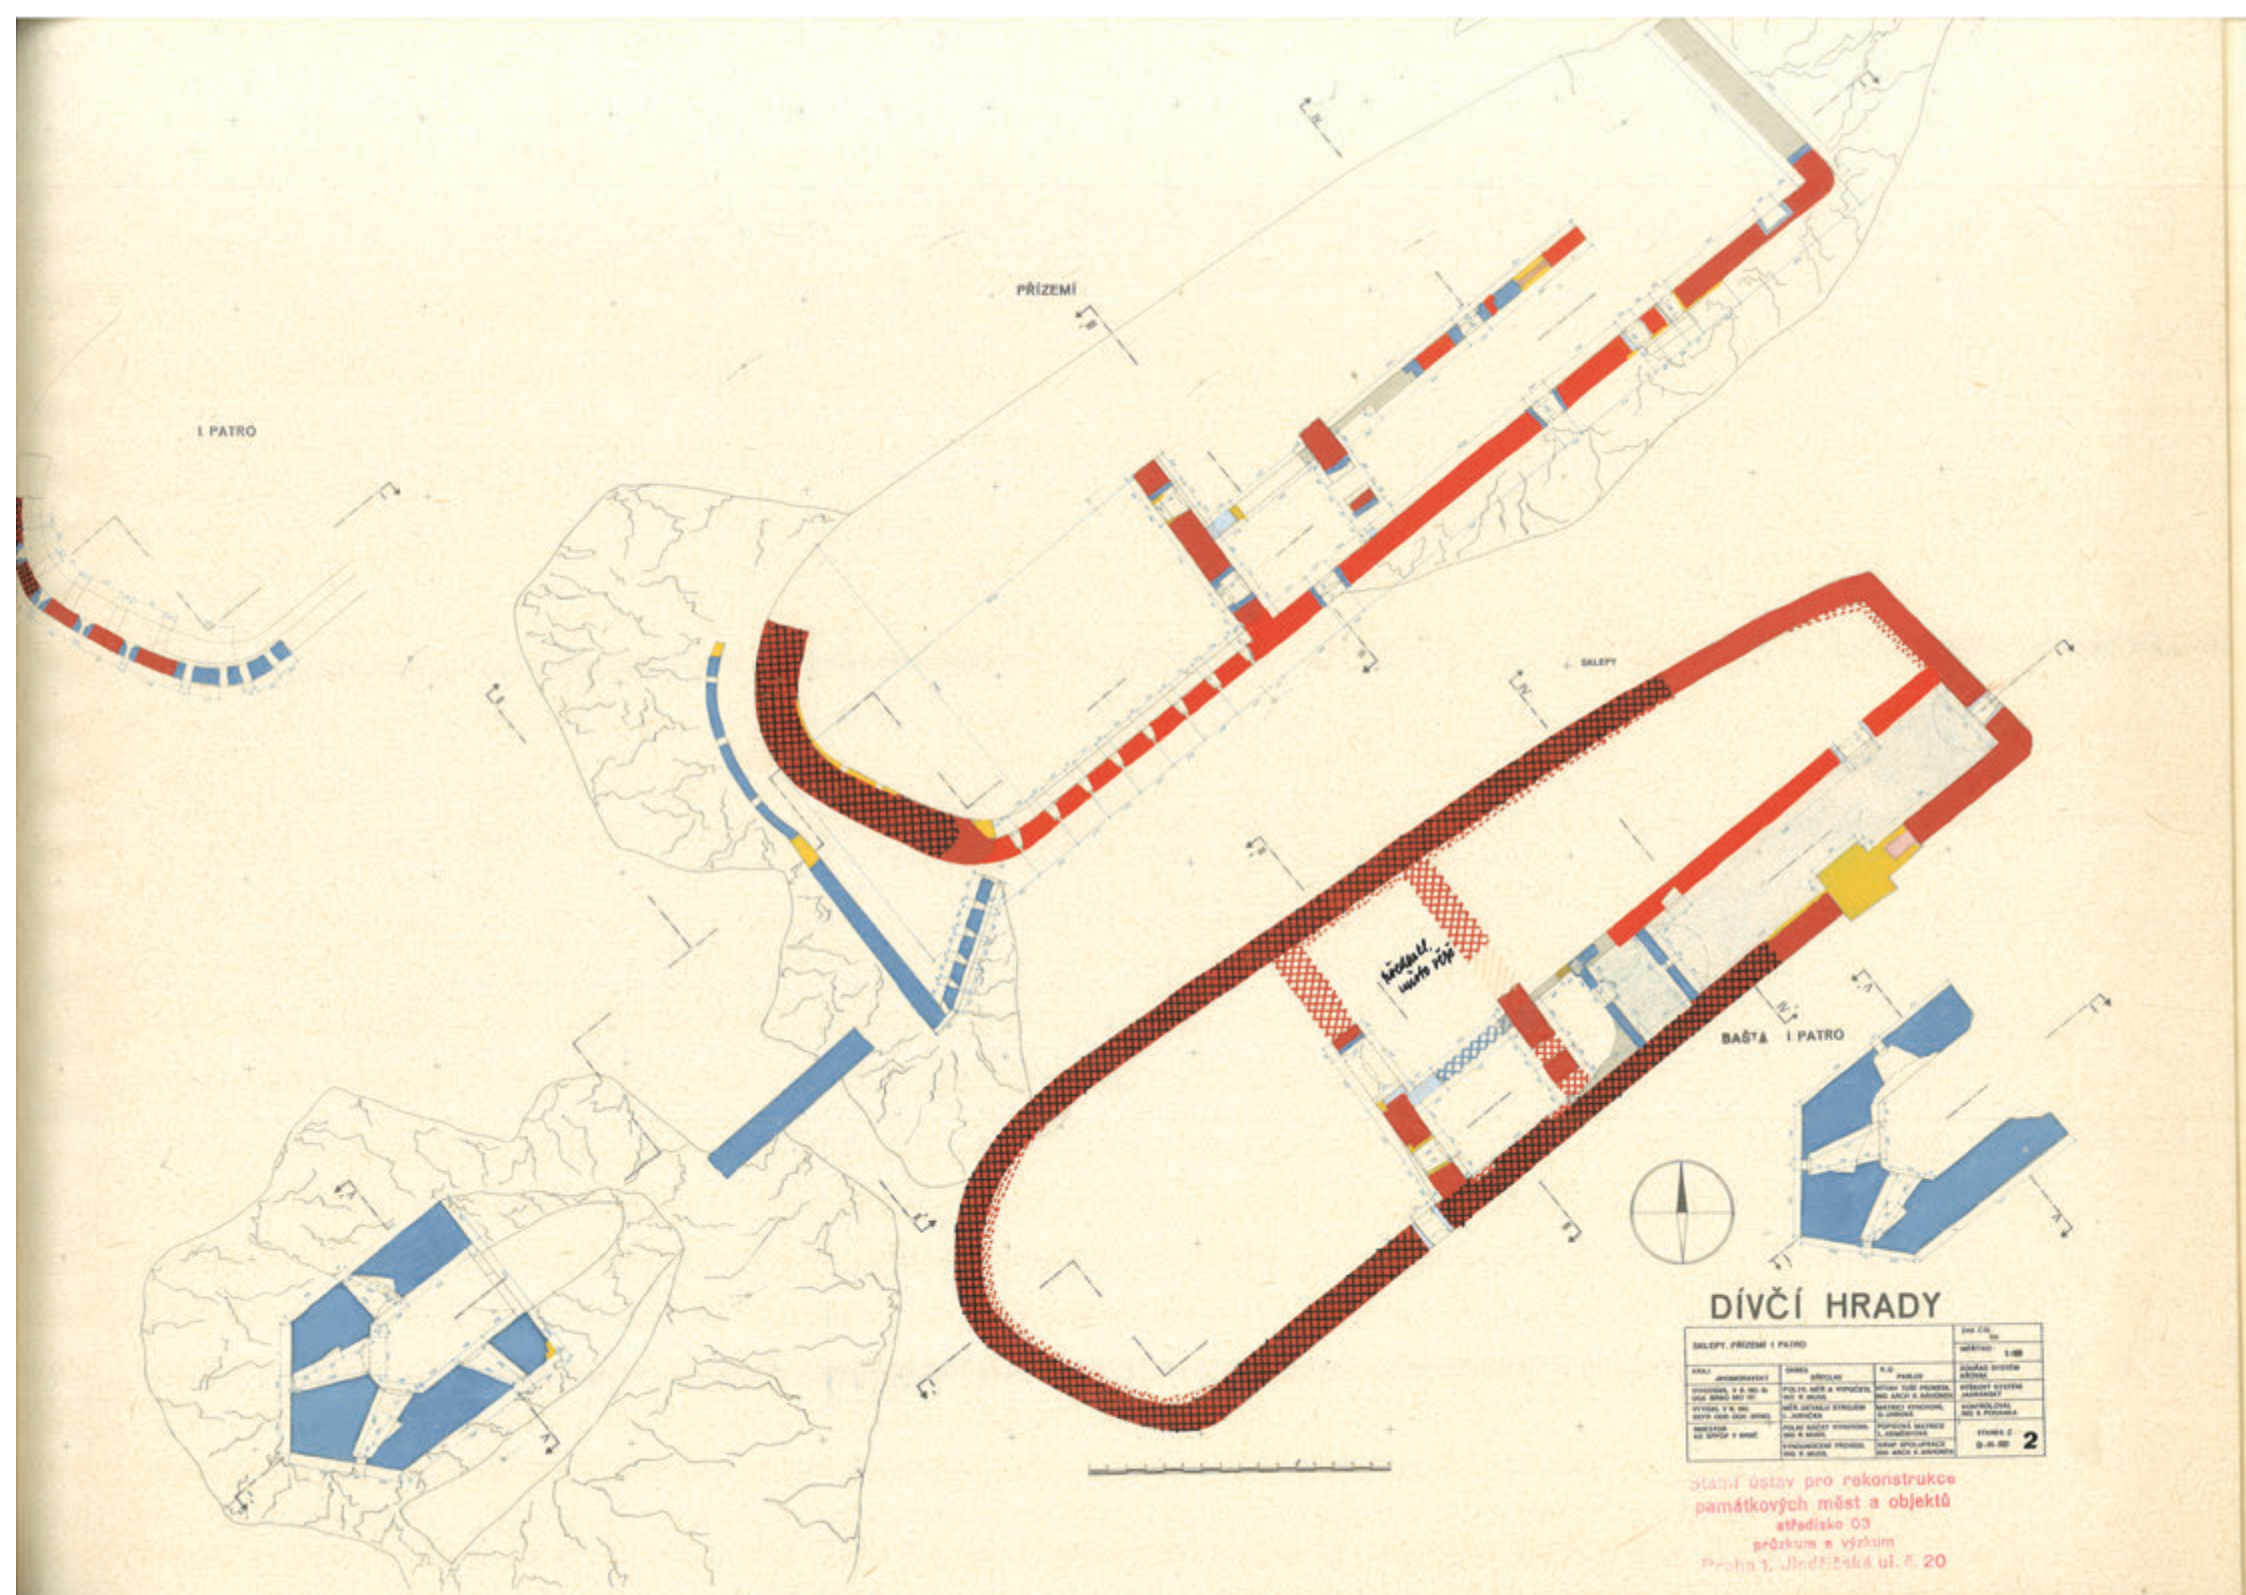
Zaměření hradu z roku 1965 se stavebně historickým vyhodnocením F. Kašičky.
