NÁRODNÍ  
PAMÁTKOVÝ  
ÚSTAV

# Role spolků při obnově hradních zřícenin

## Zřícenina hradu Pyšolce

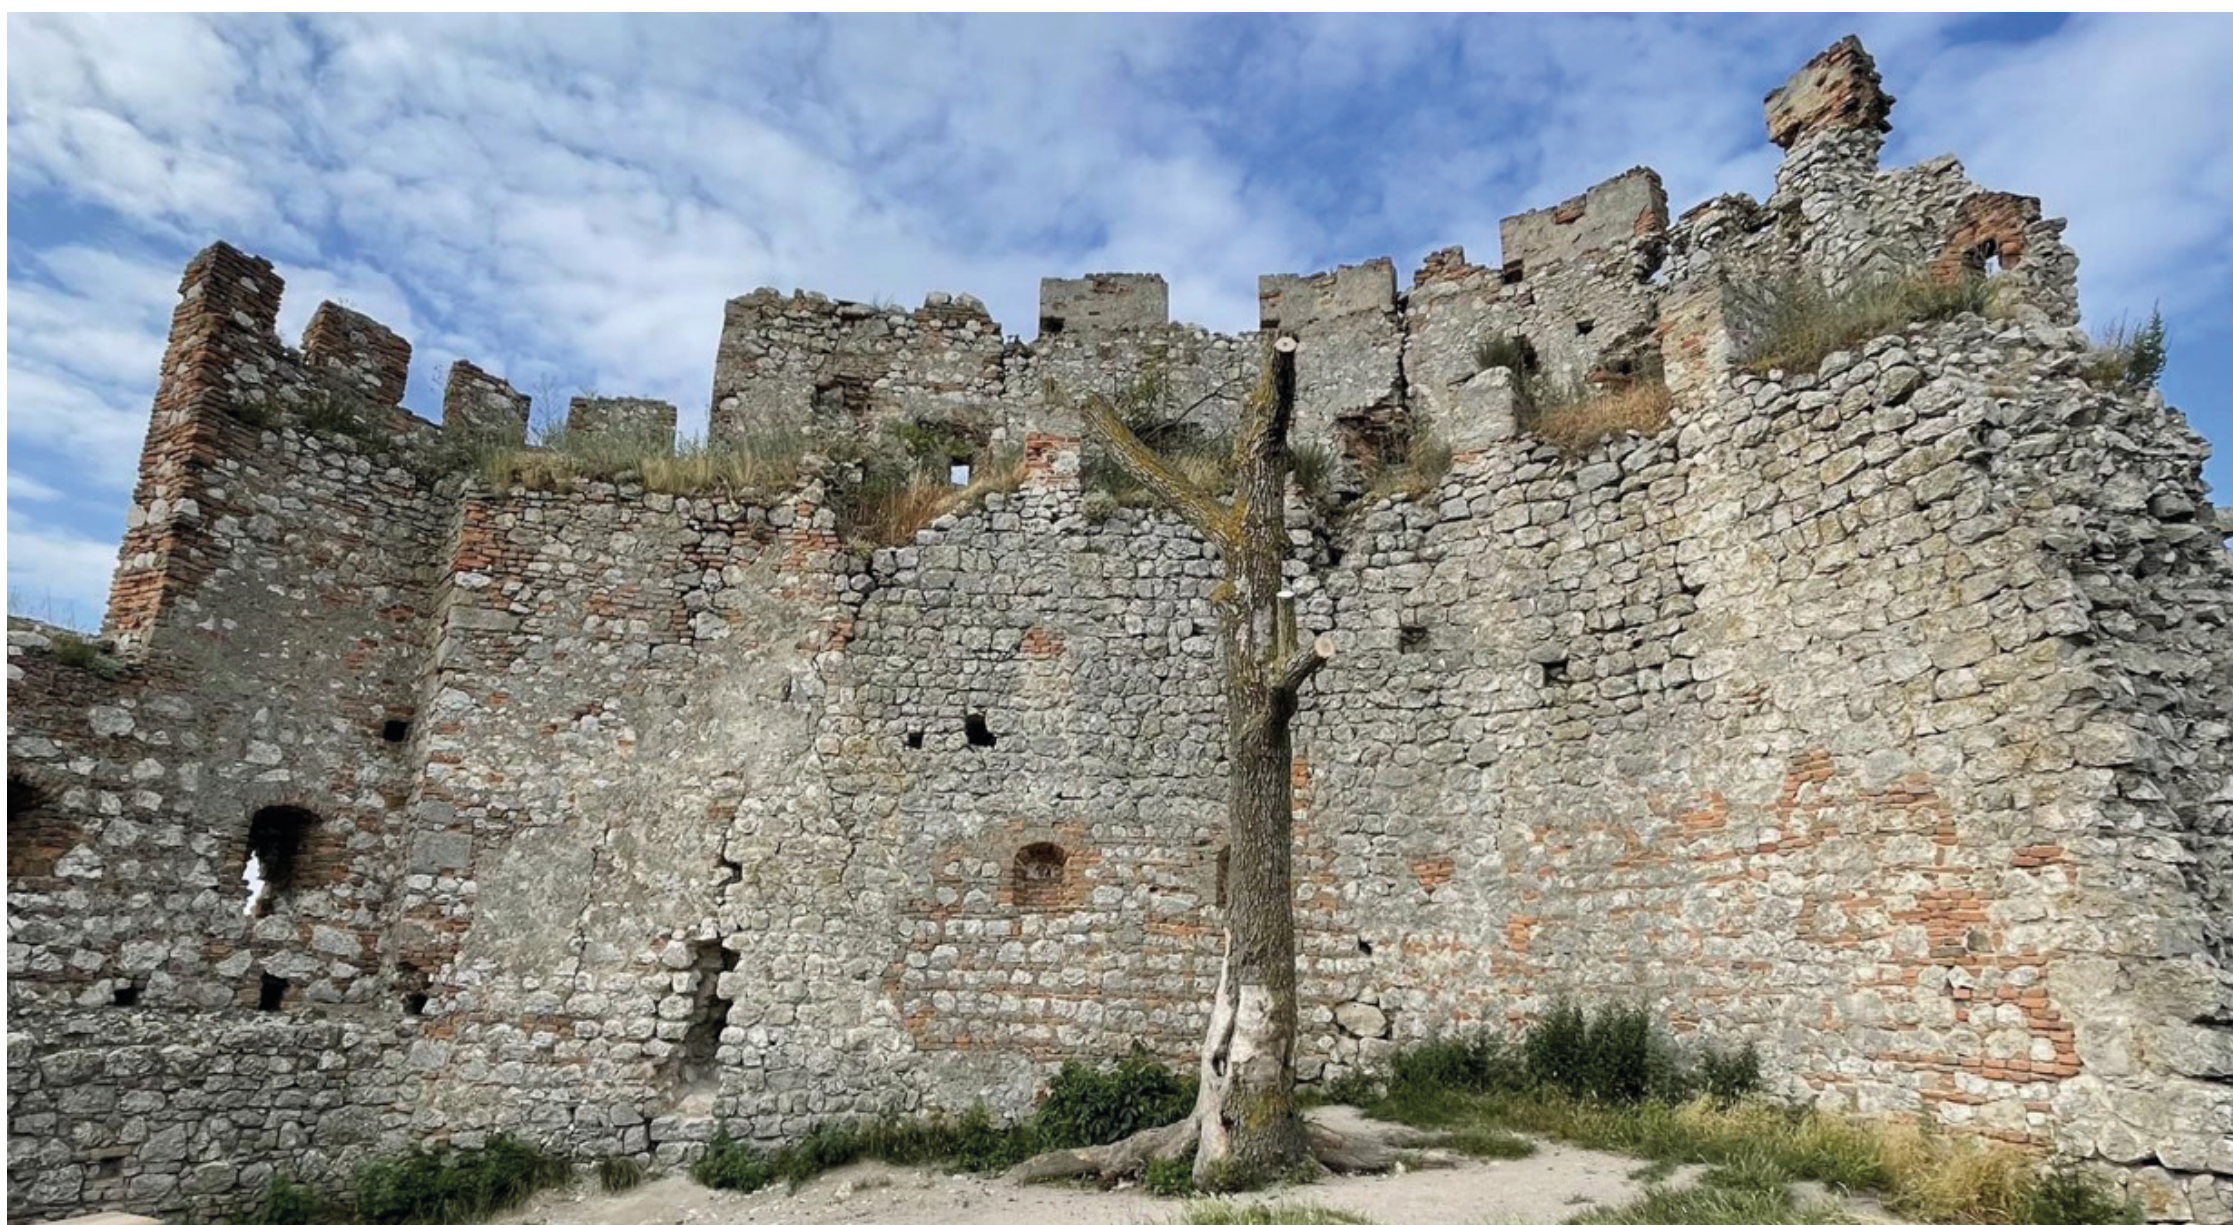
Vnitřní líc jižní obvodové stěny hradu před obnovou.

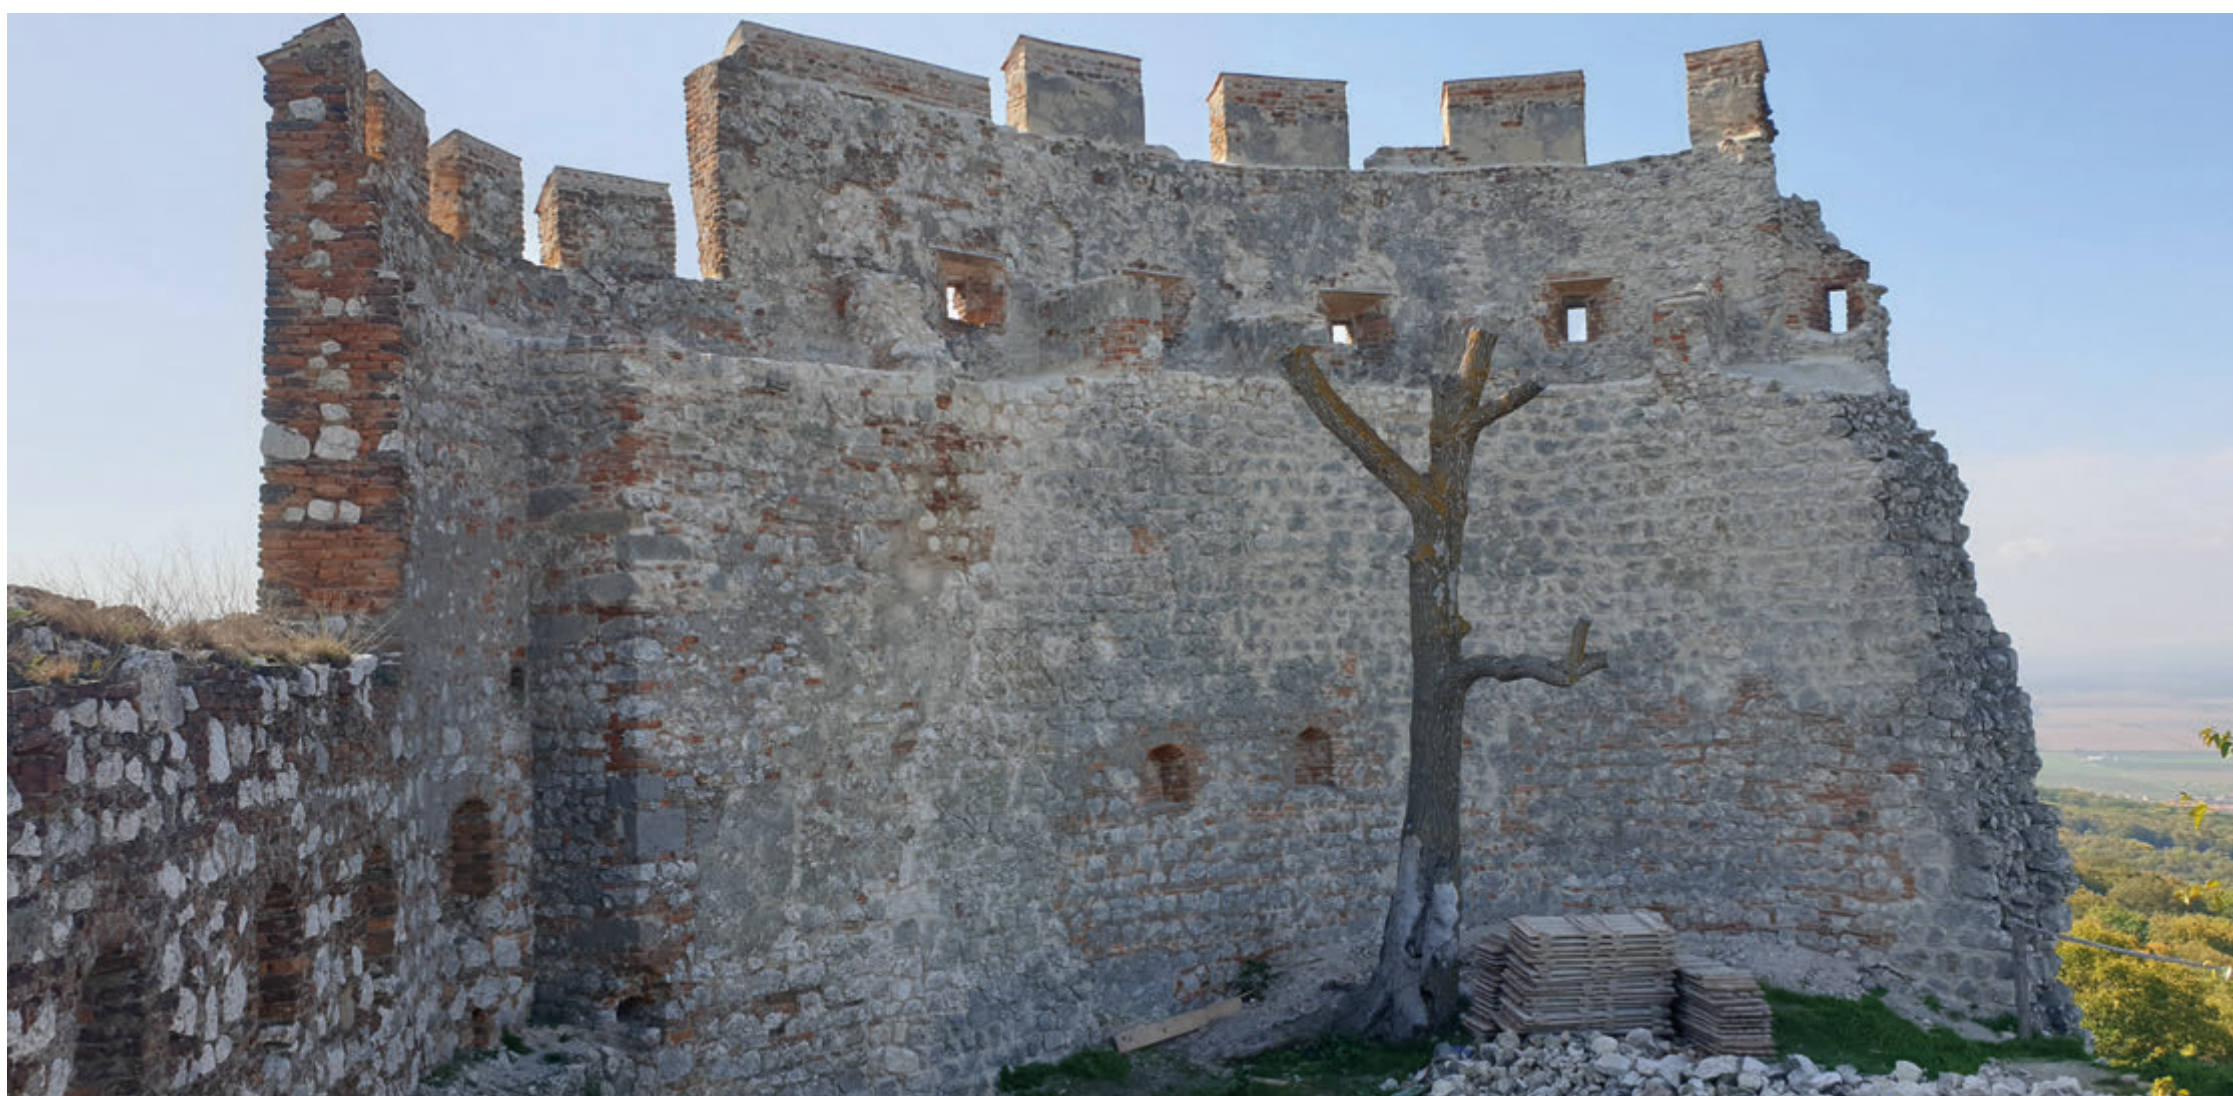
Vnitřní líc jižní obvodové stěny hradu po obnově roku 2021 a 2022.

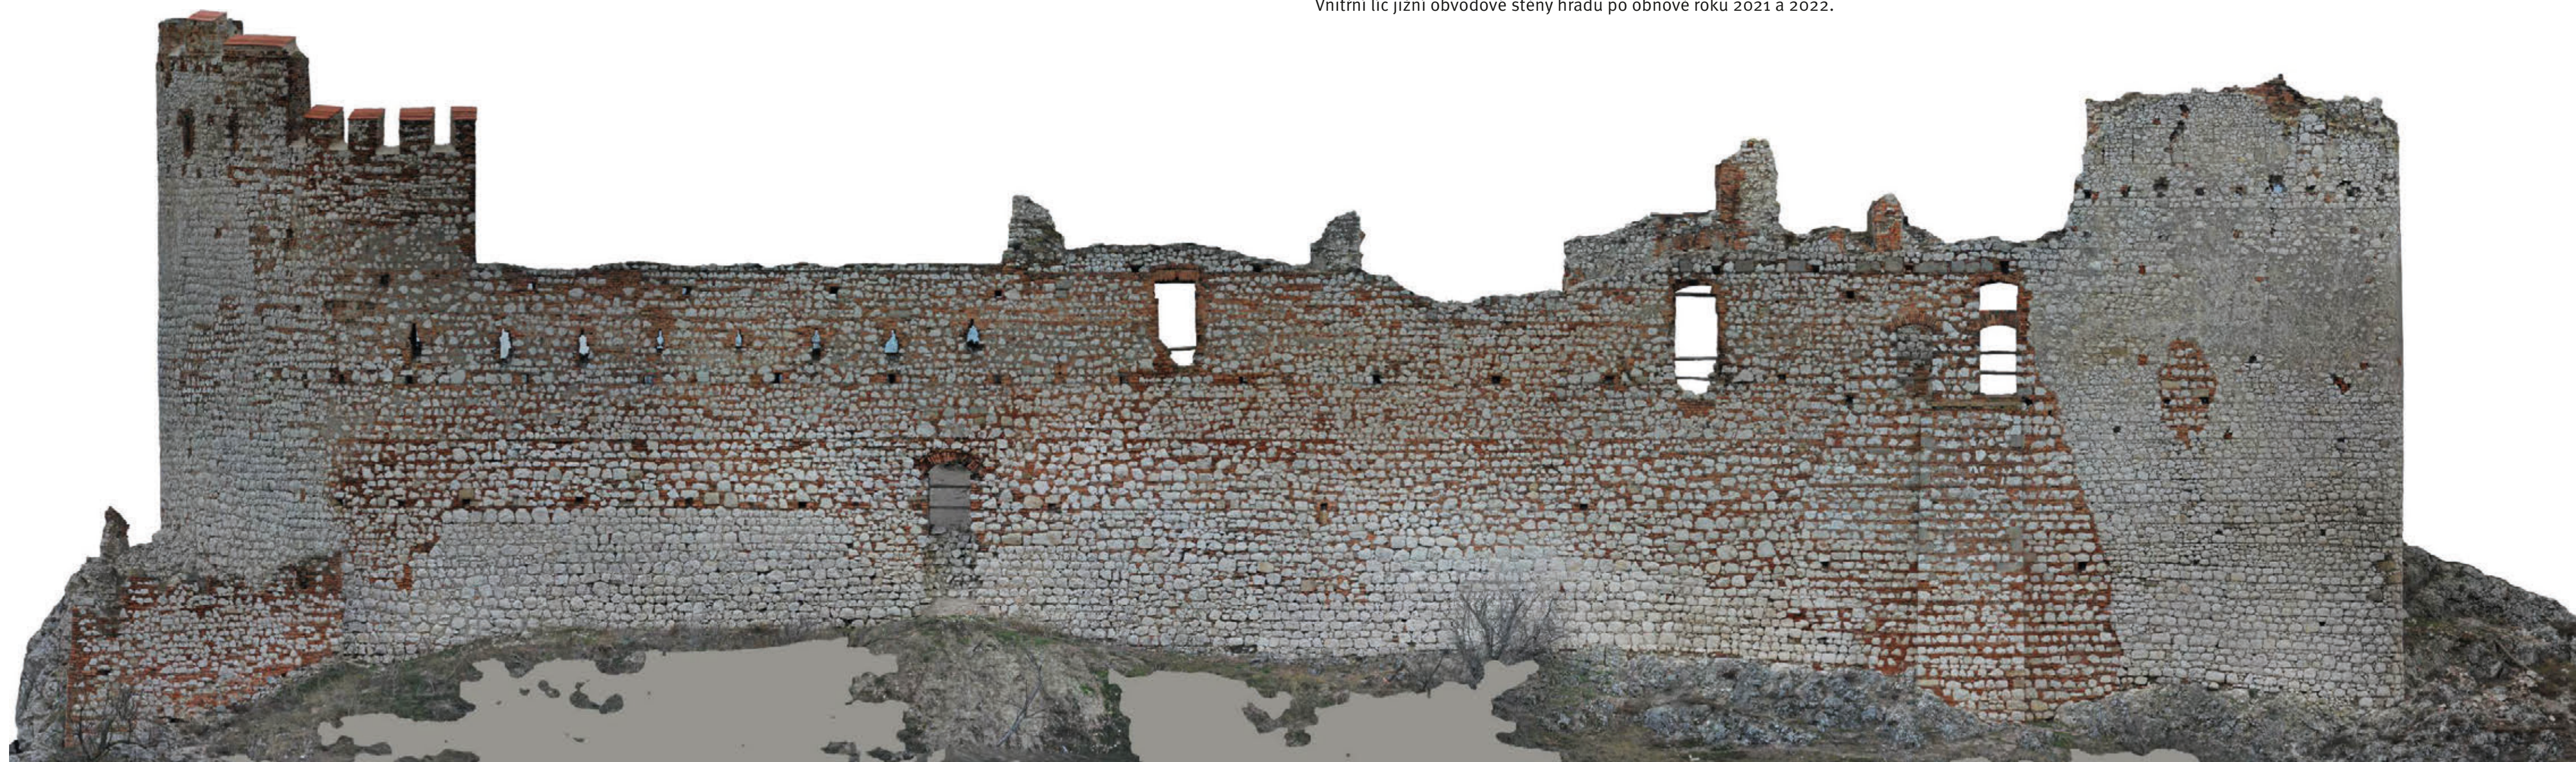
Výstup 3D scanneru – pohled na vnější obvodovou zeď hradu. Scan objektu byl základem přesného zaměření využitelného pro další práci na přípravě projektu památkové obnovy hradu.

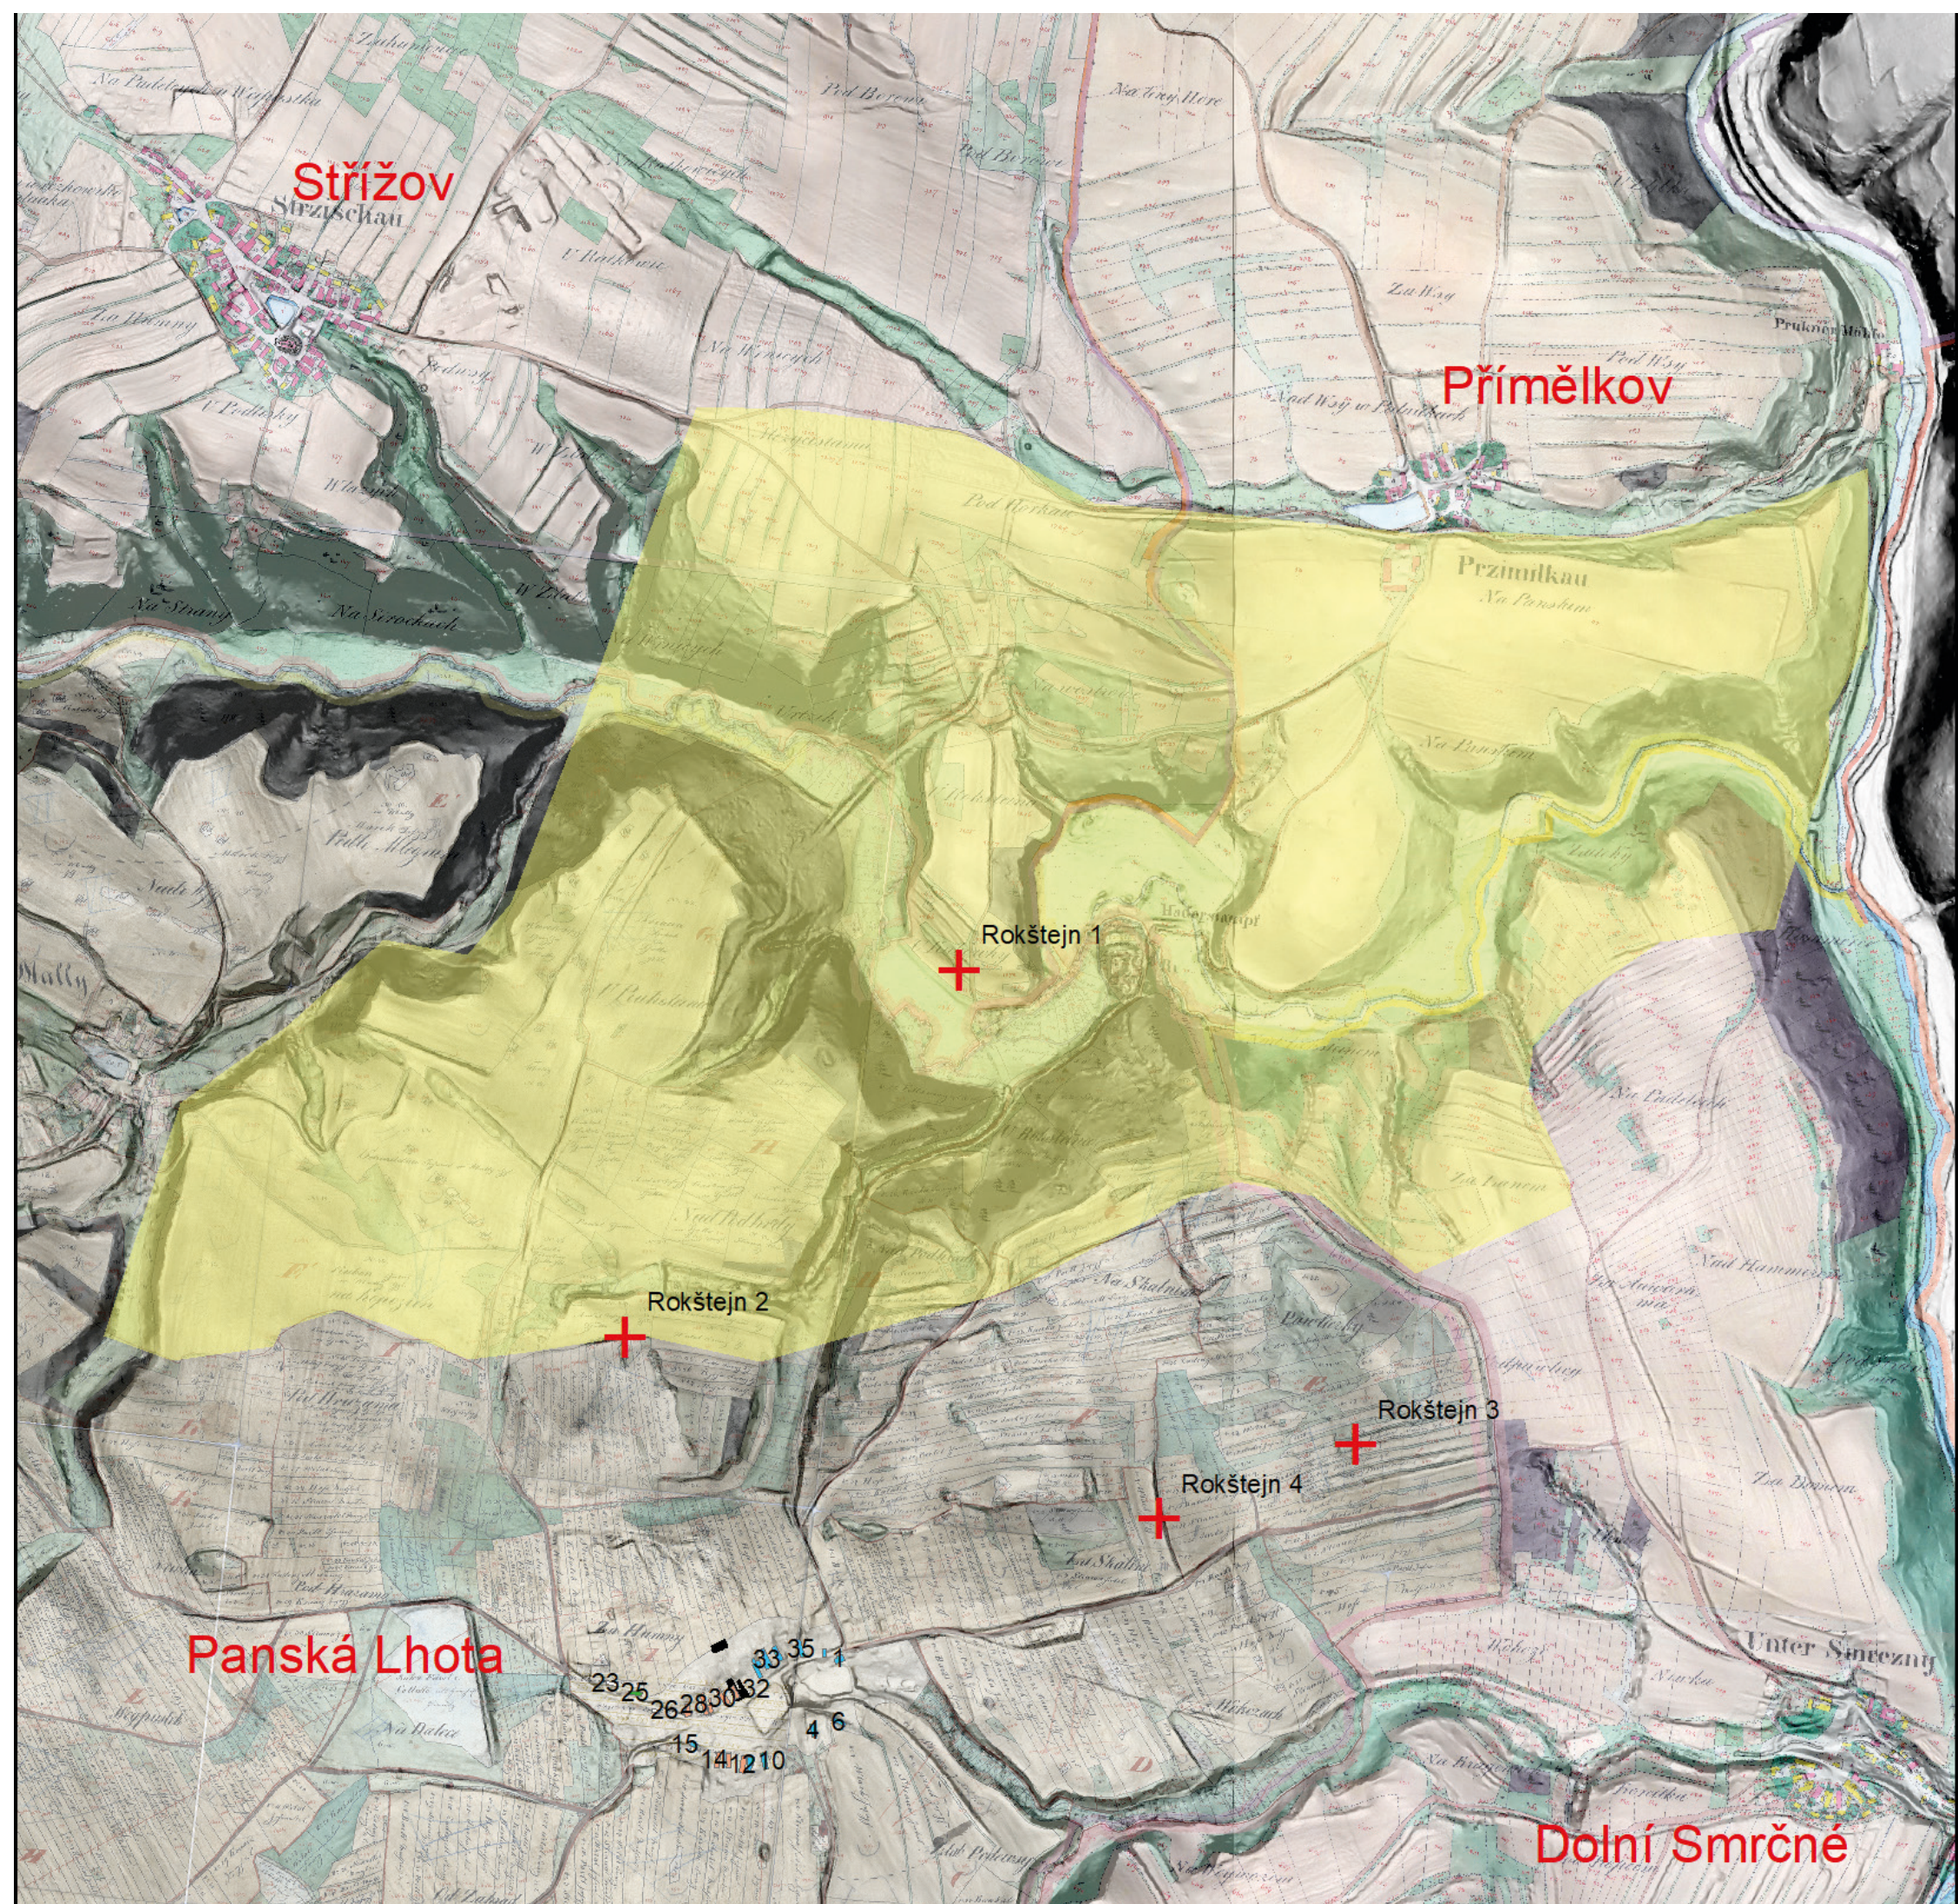
Žlutá plocha: zrekonstruováno původní tzv. přímé hospodářské zázemí hradu Rokštejn, ze kterého se vyvinulo zázemí hospodářských dvorů, v případě jejich zániku přešlo na sedláky z okolních vesnic, křížky Rokštejn 1-4 představují odebrané vzorky z bázi mezních pásů/parcelních hranic, které se v tomto regionu ukotvují s kolonizací v rozmezí let 1180-1210, případně jsou mladší data jako vzorek Rokštejn 1 až rok 1538 související s přerozdělováním zázemí hradu mezi sedláky; podložení indikační skicou případně povinnými císařskými otisků pro katastry Panská Lhota, Strážov, Dolní Smrčné, Přímělkov, v rámci intravilánu Panské Lhoty zobrazeny čp. sedláků lánků nebo půl-lánků zmiňovaných v urbáři roku 1538.

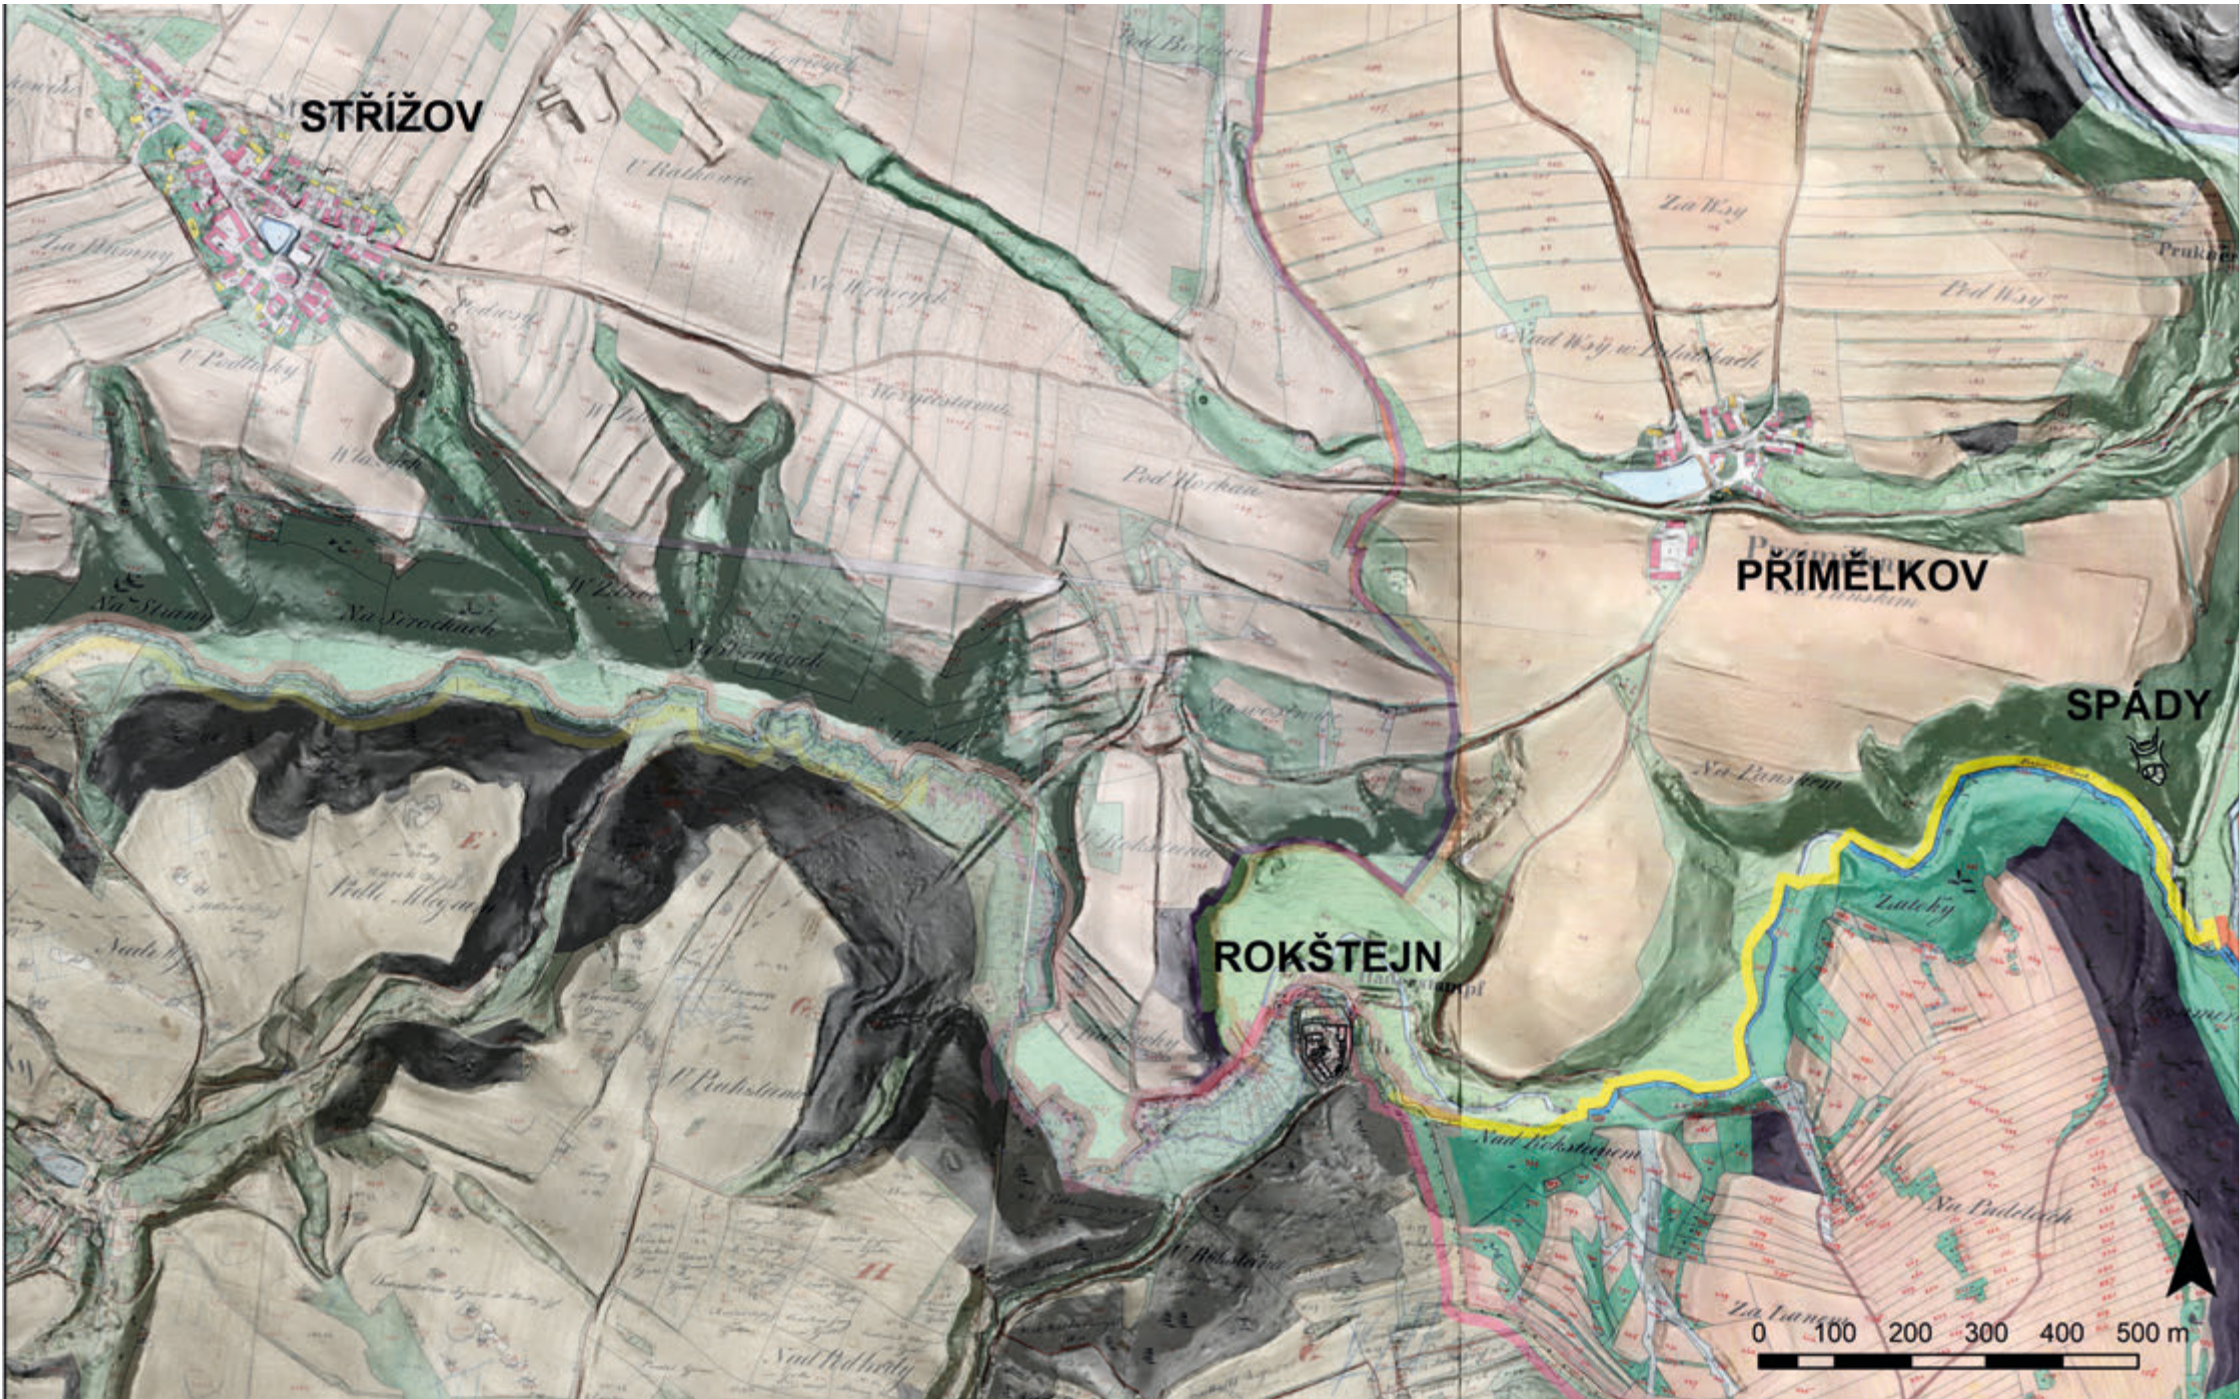
Porovnání kartografických podkladů a antropogenního reliéfu: přeložení indikační skici případně jen císařských otisků na antropogenní reliéf krajiny. Krajina je změněna zemědělskou činností, mezní pásy vznikaly od dob kolonizace dynamicky s měnícím se katastrem vesnic a zakomponování zanikajících struktur z hradního zázemí, které bylo postupně připojeno k vesnicím (katastrům) v jeho okolí. V případě hradu Rokštejna se jedná o rozšíření katastrů vesnic Strážov, Přímělkov, Panská Lhota a Dolní Smrčné. V bývalém hradním zázemí vznikají kolem roku 1538 podle urbáře i terénních dat C14 nové mezní pásy, dochází k přepracování a přeměně krajiny v nejbližším původním hospodářském zázemí hradu.

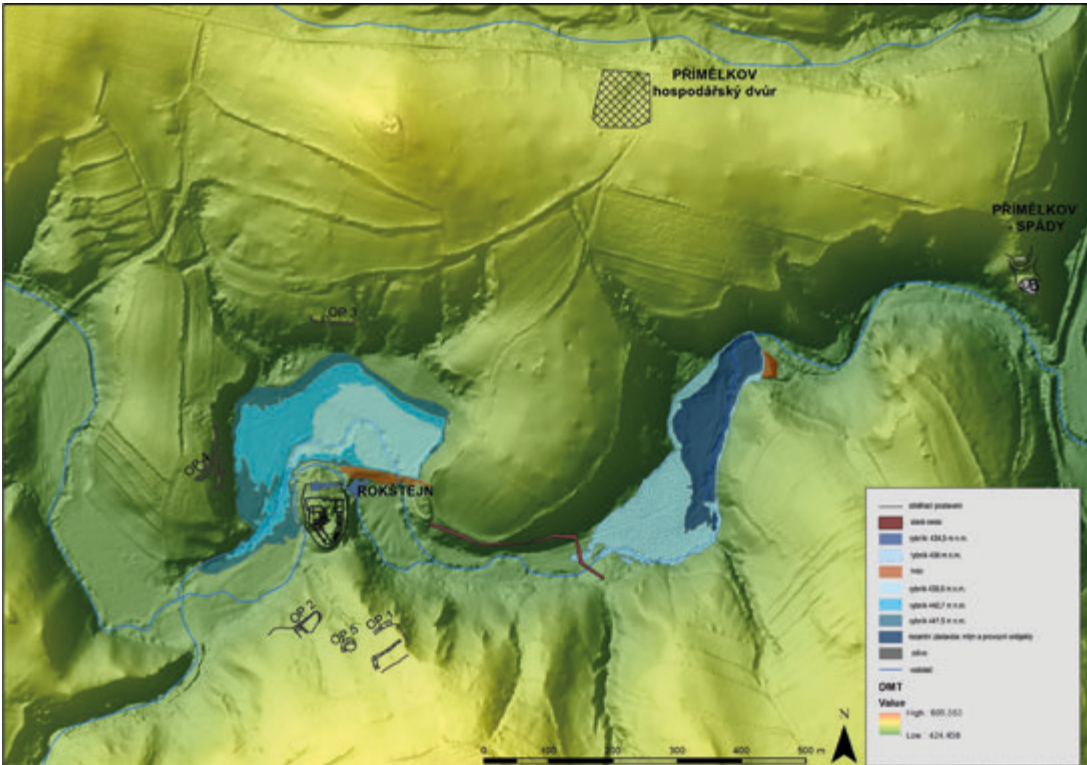
Zobrazení antropogenních reliktů v okolí hradu Rokštejna a rekonstrukce rybníčních ploch, rybníky vznikly v okolí hradu v 15. století a zanikly před II. vojenským mapováním, OP (obléhací postavení), podložení digitálním modelem terénu.

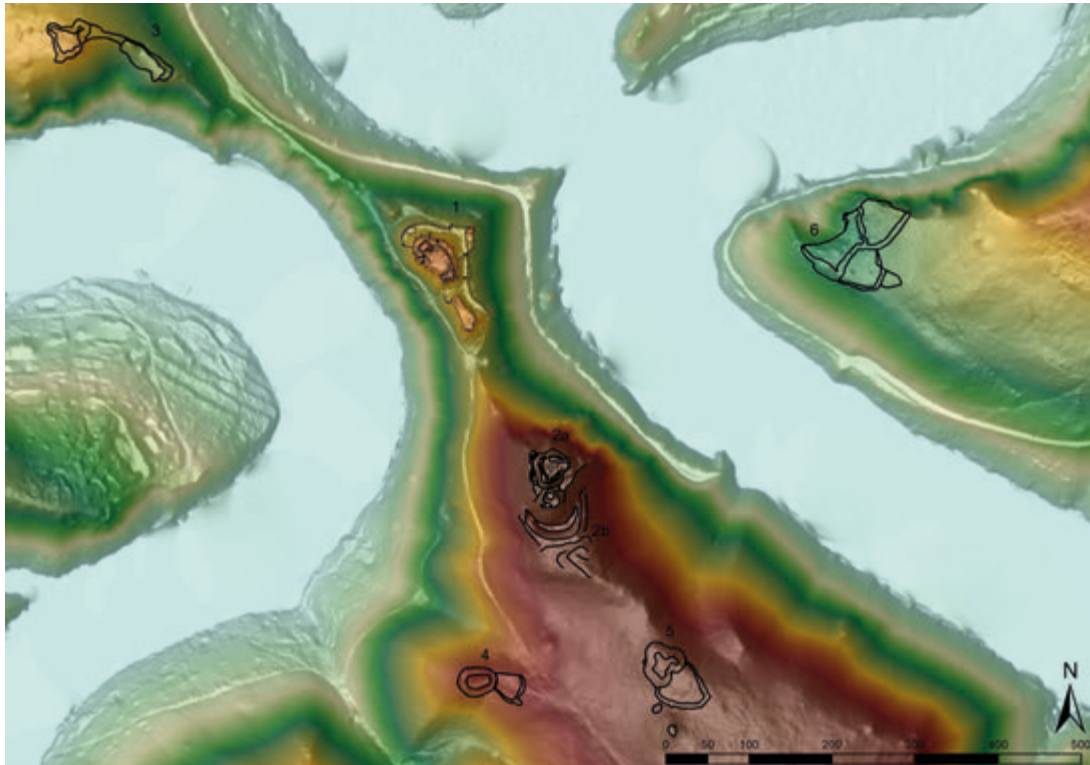
Hrad Rokštejn s vymezením minimálního perimetru bojového areálu definovaného hradem a předsunutým opevněním a v terénu viditelnými reliktů obléhacích postavení 1 hrad, 2a předsunuté opevnění, 2b zemní reliktů v předpolí předsunutého opevnění, 3-6 obléhací postavení.

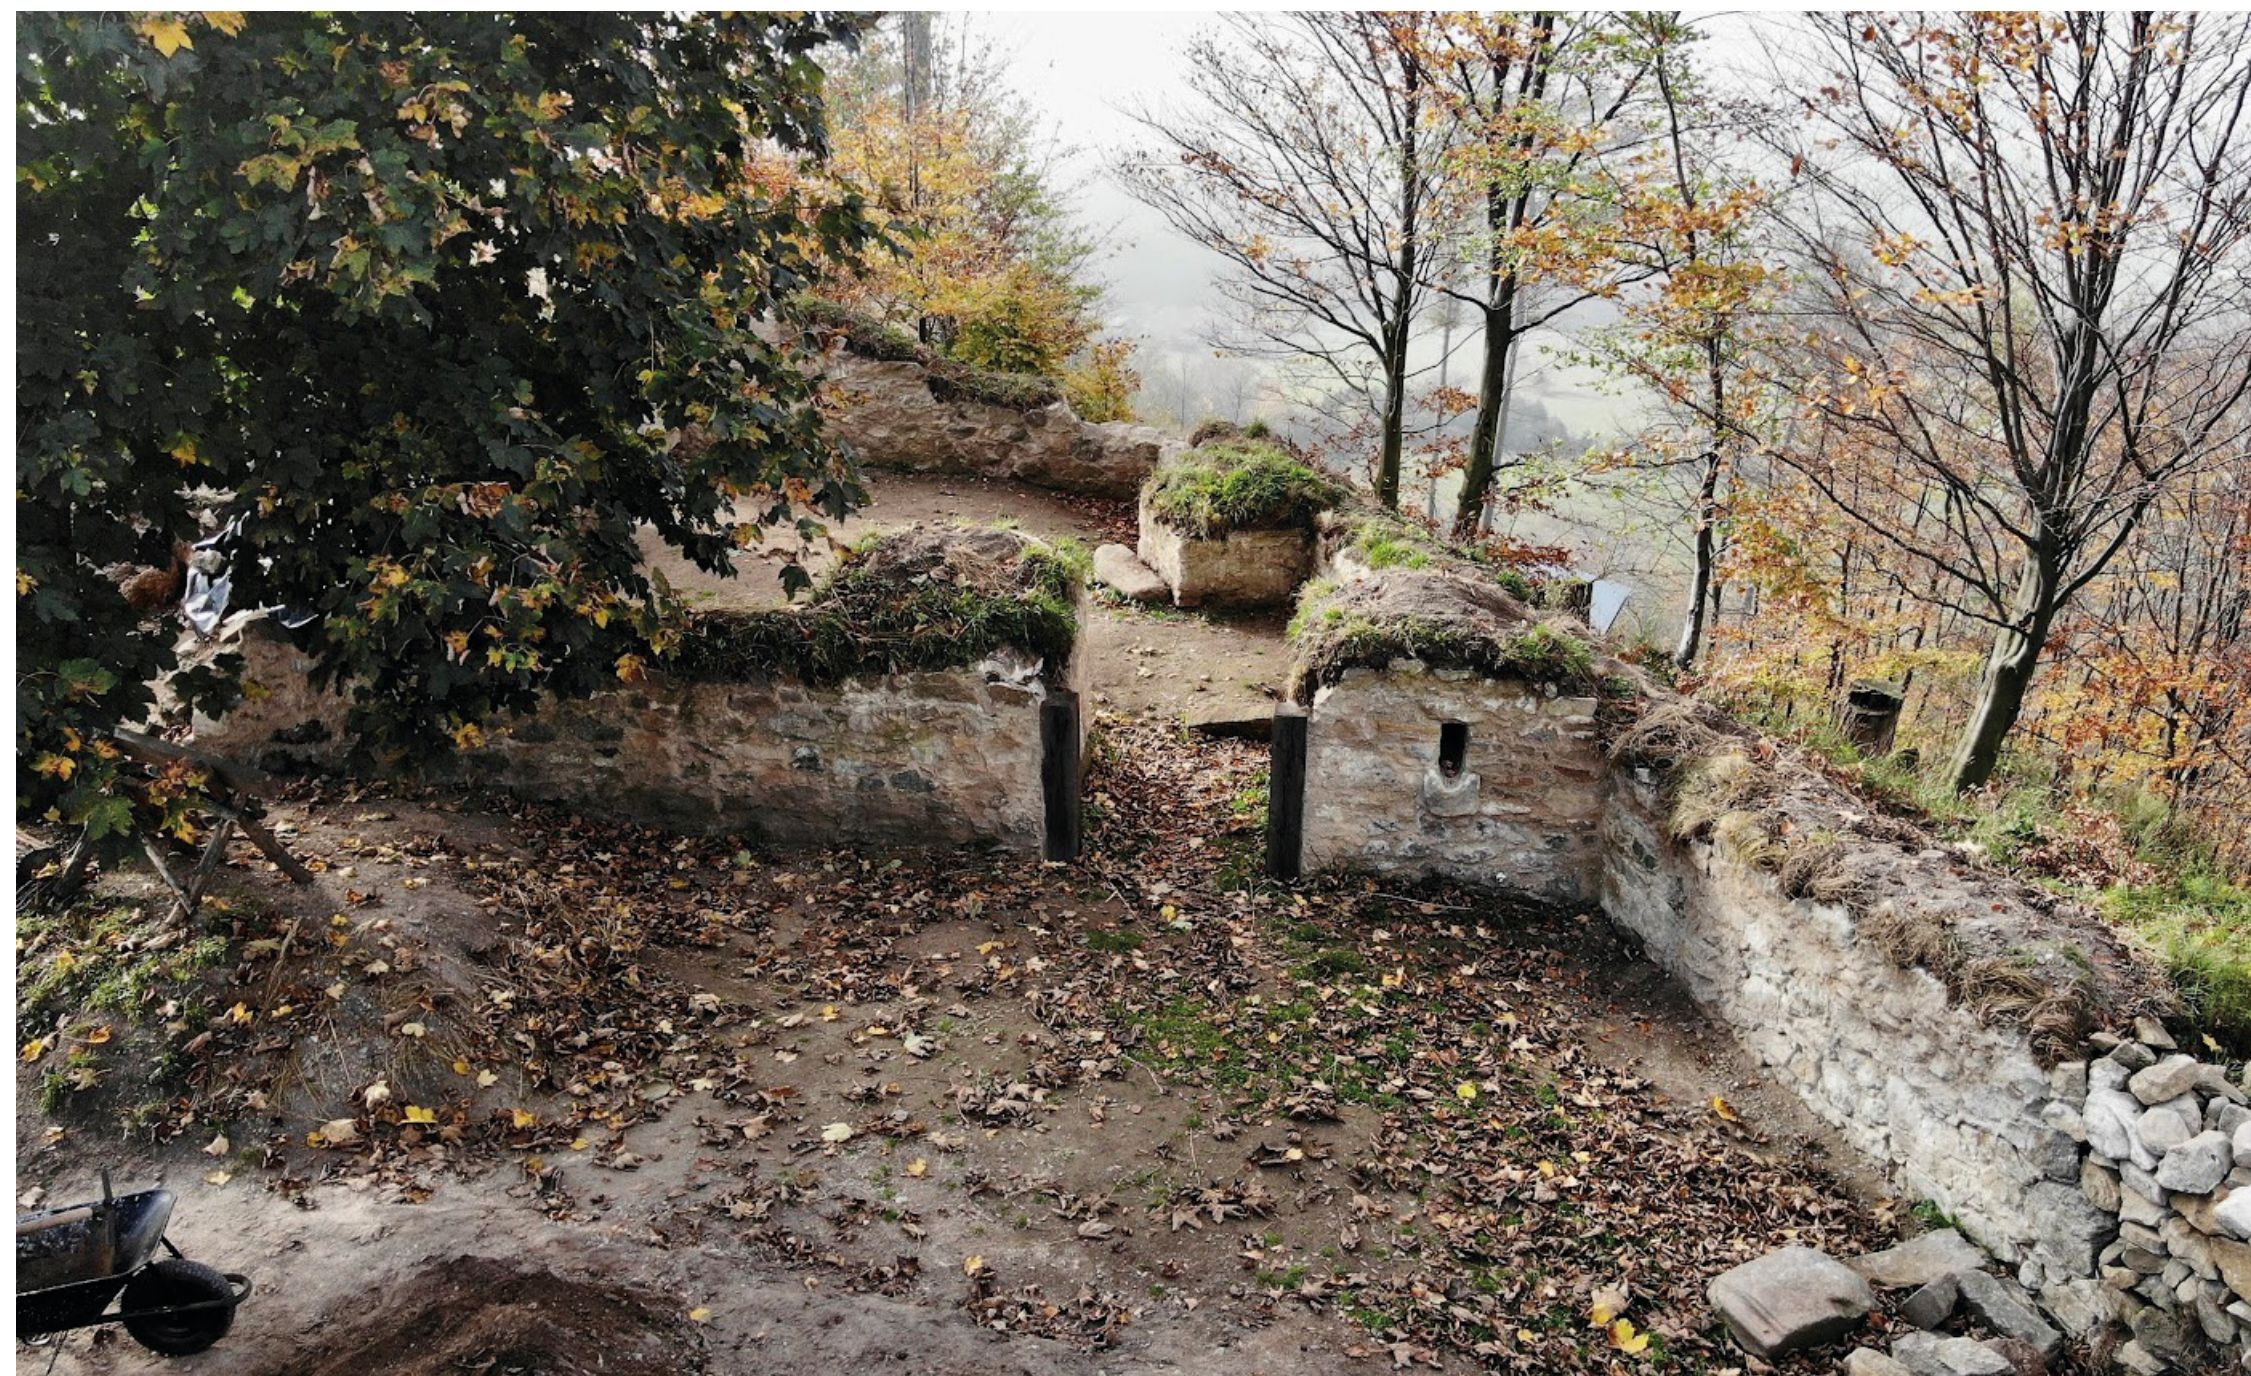
Severozápadní část hradního jádra se zakonzervovanými zdmi po sezóně 2022 (T. Třetina 2022).

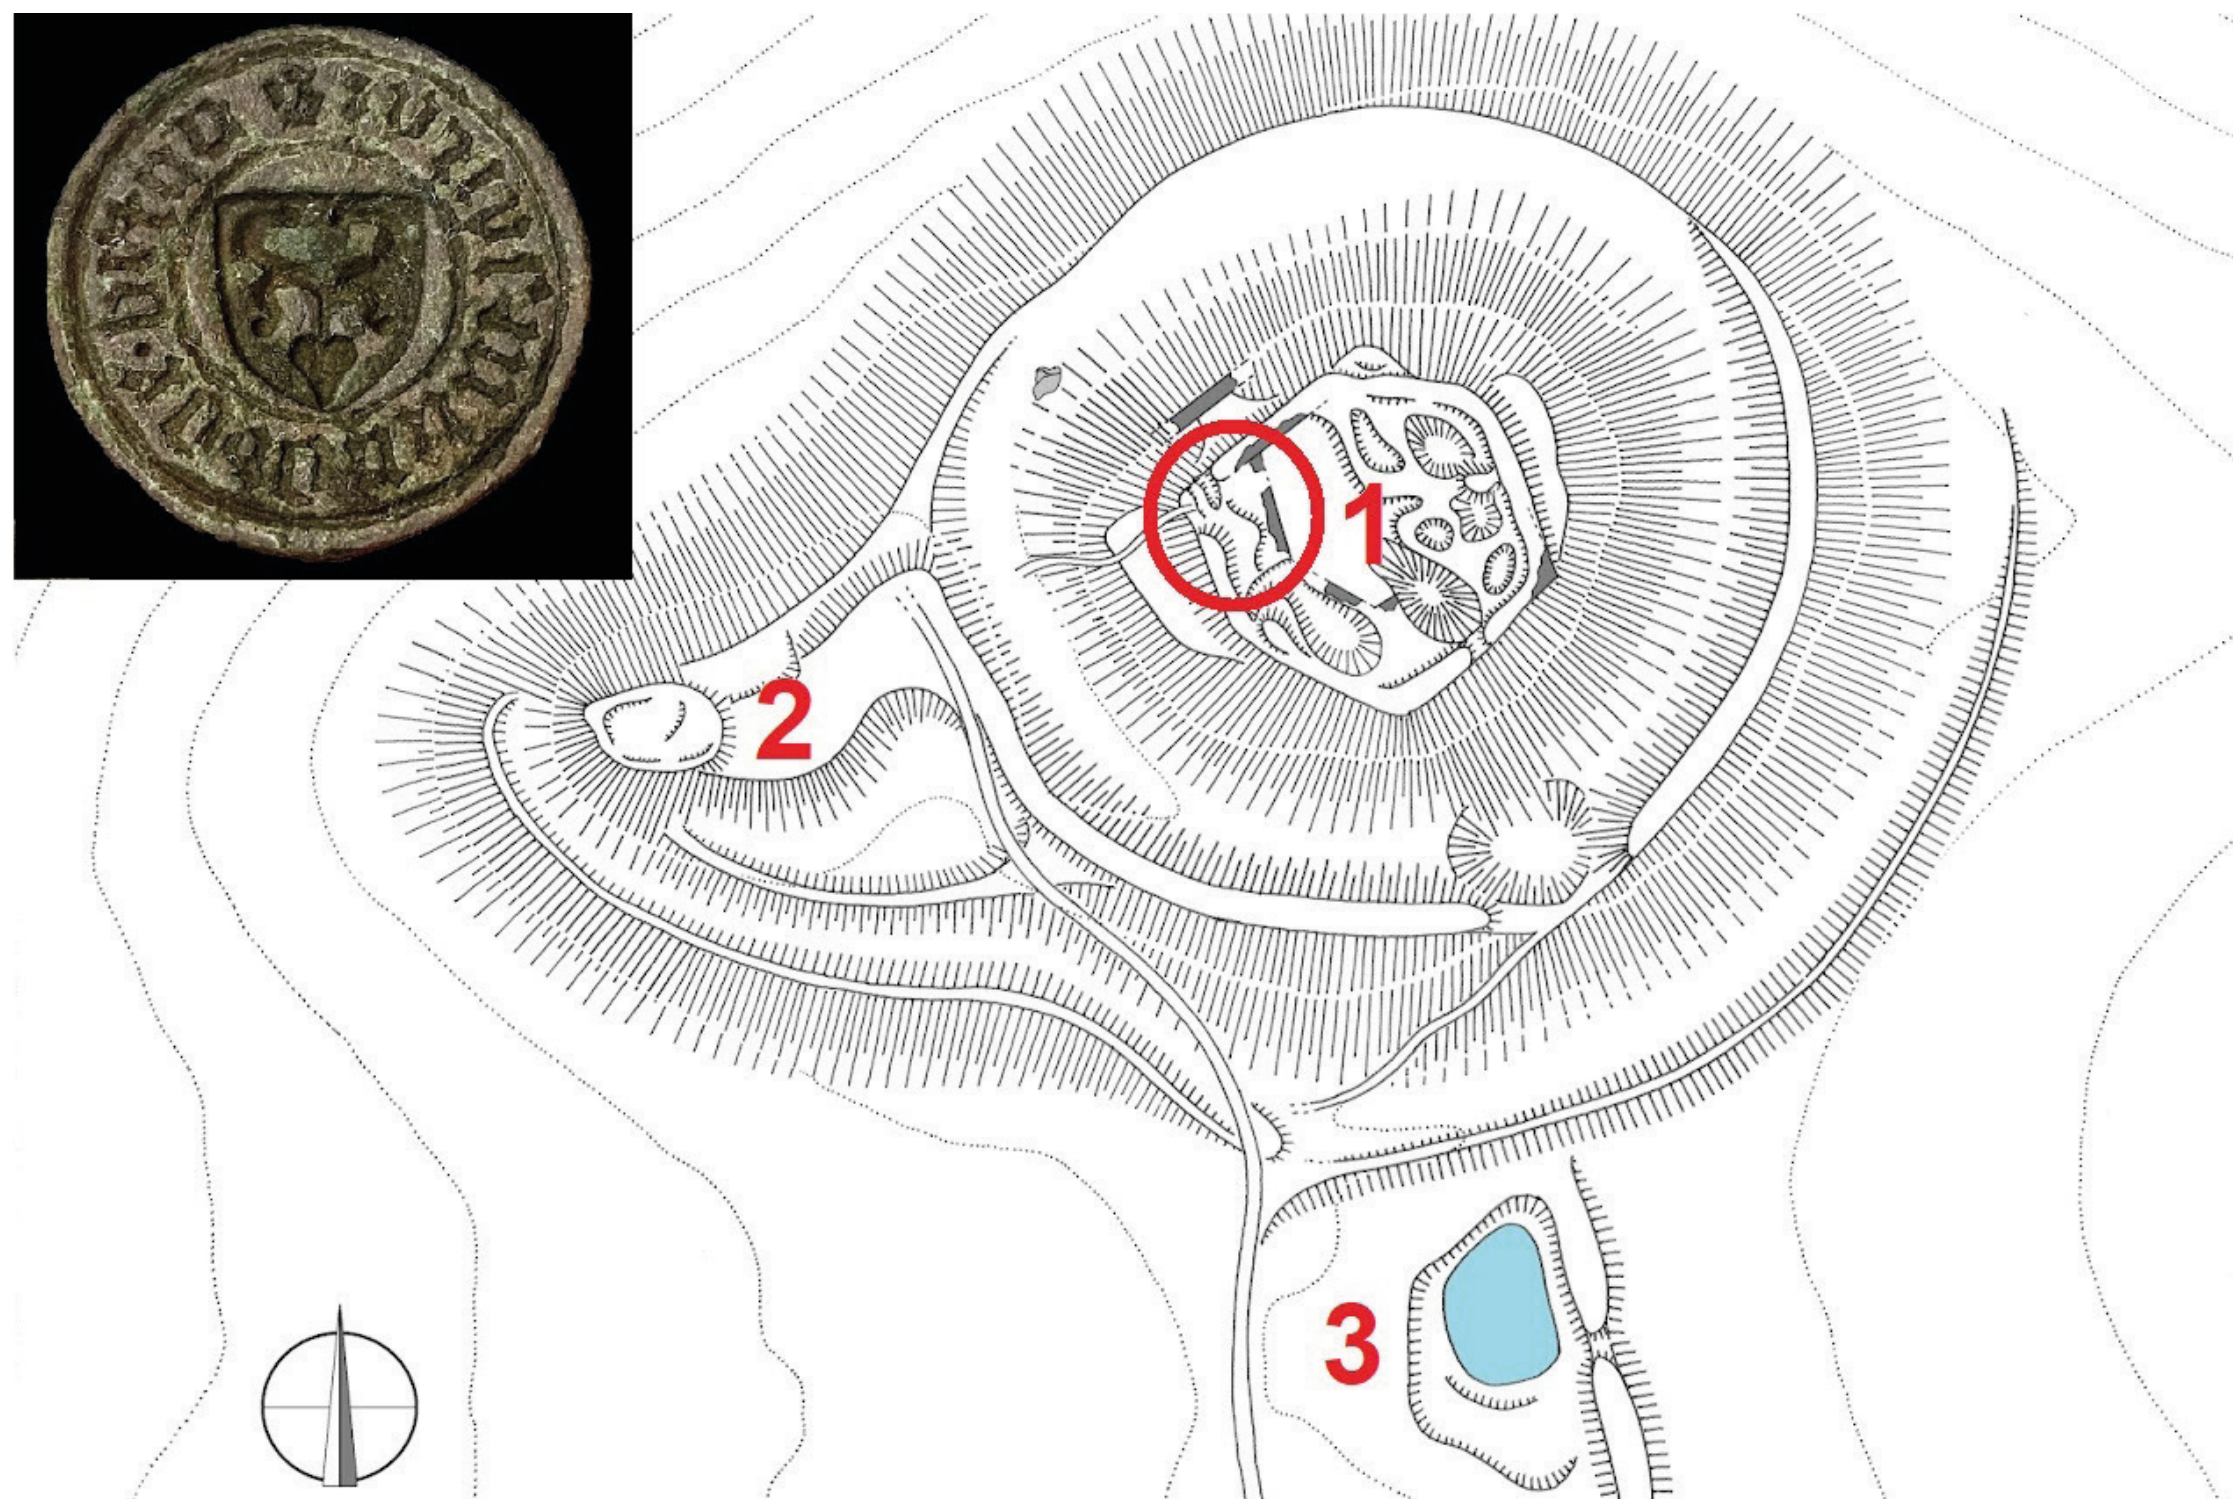
Půdorys areálu zříceniny, 1 – hradní jádro, 2, předhradí, 3 – předpolí s rybníčkem, červeným kroužkem je vyznačeno místo, kde probíhají od roku 2021 záchranné práce; vlevo nahoře je fotografie mimořádně cenného nález – typáře Zikmunda z Bítova z první poloviny 15. století (T. Třetina - R. Vrá 2023).
