DŮM U ZLATÉHO SLUNCE V PLZNI Kulturní památka

Kulturní památka

DŮM U ZLATÉHO SLUNCE V PLZNI

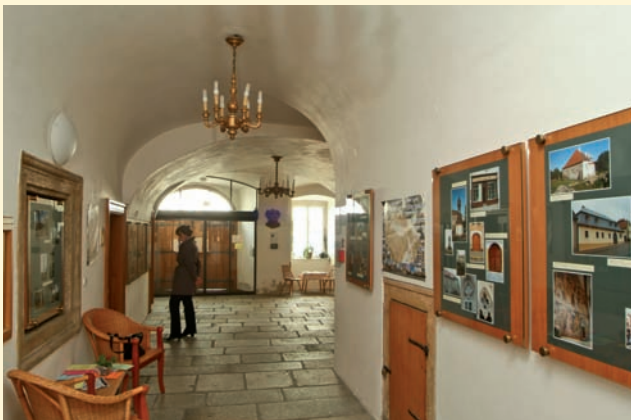
Dům U Zlatého slunce. Mázhausz, který slouží i pro pořádání výstav.

Dům U Zlatého slunce slouží Národnímu památkovému ústavu, územnímu odbornému pracovišti v Plzni, a tím i veřejnosti dodnes. V mázhauzu se pořádají pravidelné výstavy. Sklep slouží pro pořádání odborných přednášek a konferencí. Dům patří mezi nejlépe udržované staré domy v historickém jádru města Plzně, jež je celé chráněno jako památková rezervace.

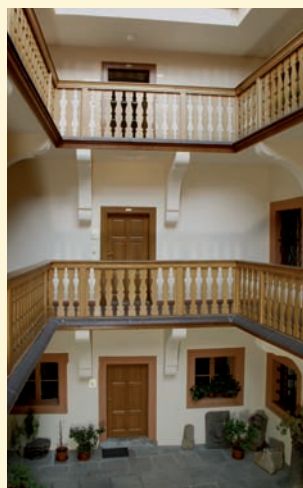
Dům U Zlatého slunce. Dvůr s pavlačemi.

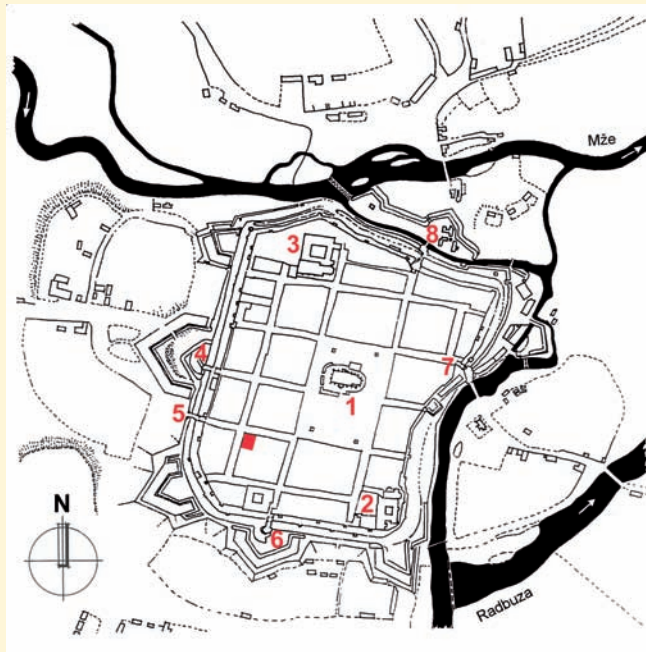
Plzeň podle mapy z 18. století. Červeně je zvýrazněna parcela s domem čp. 171. Další významné budovy: 1 – kostel sv. Bartoloměje, 2 – klášter františkánů, 3 – klášter dominikánů, 4 – bývalá Škvřňská brána, 5 – Říšská brána, 6 – bývalá Litická brána, 7 – Pražská brána, 8 – Saská brána.

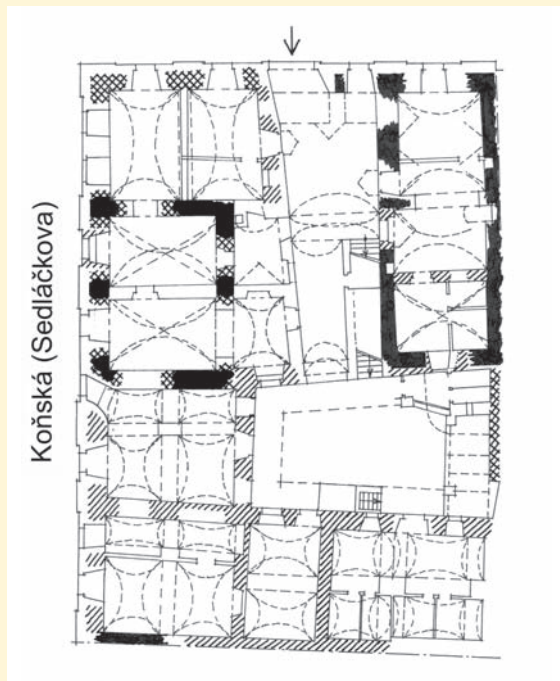
Dům U Zlatého slunce. Plán přízemí. Černě jsou vyznačeny konstrukce z gotické doby (bez rozlišení stavebních etap), oboustranně šrafované jsou konstrukce z období renesance, jednoduchou šrafovurou ze 17. století; konstrukce z barokní a mladší doby a konstrukce blíže neurčené nejsou graficky pojednány.

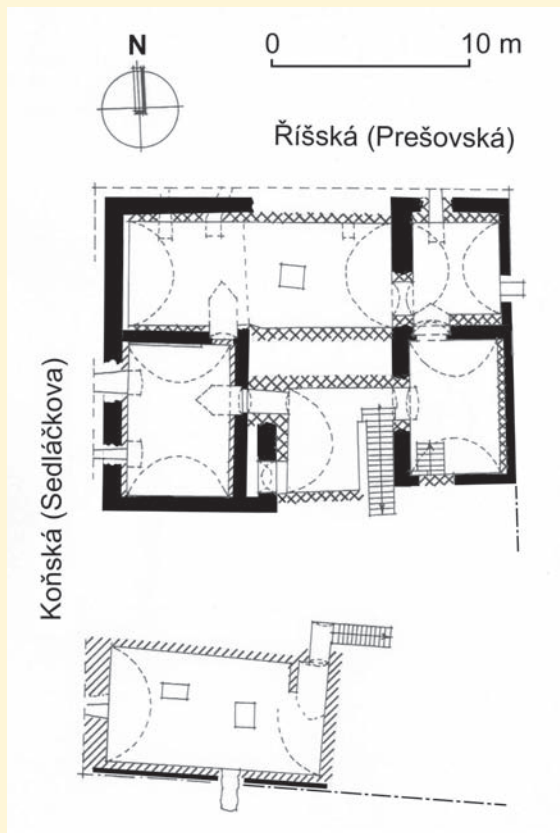
Dům U Zlatého slunce. Plán suterénu. Černě jsou vyznačeny konstrukce z gotické doby (bez rozlišení stavebních etap), oboustranně šrafované jsou konstrukce z období renesance, jednoduchou šrafovurou ze 17. století; konstrukce z barokní a mladší doby a konstrukce blíže neurčené nejsou graficky pojednány.

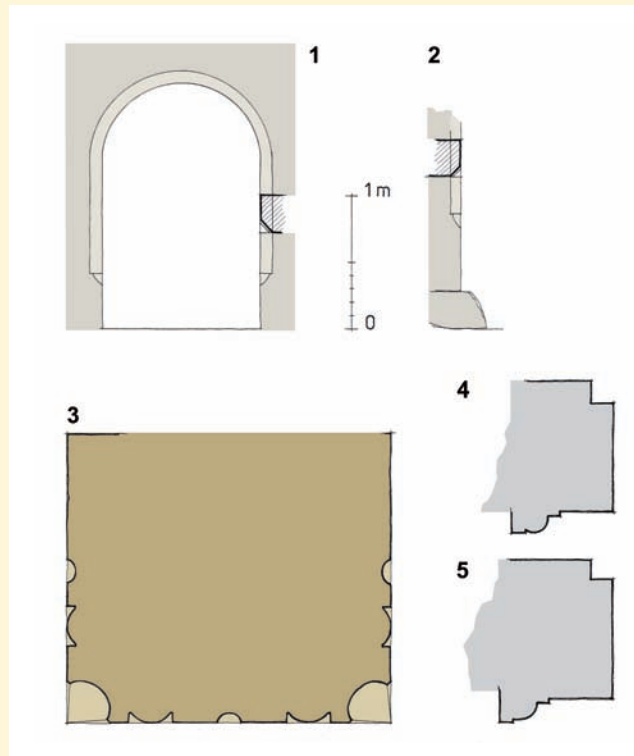
Dům U Zlatého slunce. Vybrané historické stavební detaily: 1, 2 – gotické portály v suterénu; 3 – profil stropního trámu asi ze 17. století; 4, 5 – profily okenních ostění z pozdní renesance nebo z konce 17. století.

Datování gotické stavby není dořešeno. S jejím vznikem souvisí osazení půlkruhově završených portálků v obou jádrech. V plzeňském prostředí postrádáme chronologii podobných jednoduchých kamenických prvků, která by byla založena na exaktních poznatcích. Nejbliž Plzni, pokud je známo, se bezpečně datovaná ostění s obdobnou profilací vyskytují na hradě Bečově nad Teplou, kde časově spadají do 60. let 14. století. V konzervativní Plzni přetrvávaly gotické formy hluboko do 1. poloviny 16. století, takže překvapení nejsou vyloučena. Zdá se však, že uvedené portálky v domě *U Zlatého slunce* a s nimi související zděná výstavba mohou náležet již předhusitskému období.

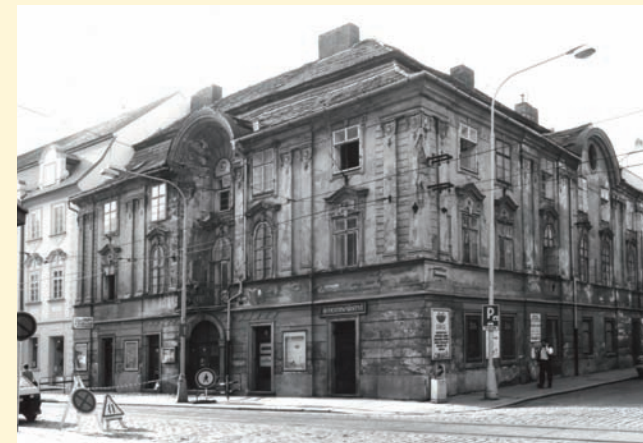
Dům U Zlatého slunce. Pohled od severozápadu. (Snímek z roku 1996 před památkovou obnovou, archiv Národního památkového ústavu, ú. o. p. v Plzni, foto R. Kodera)

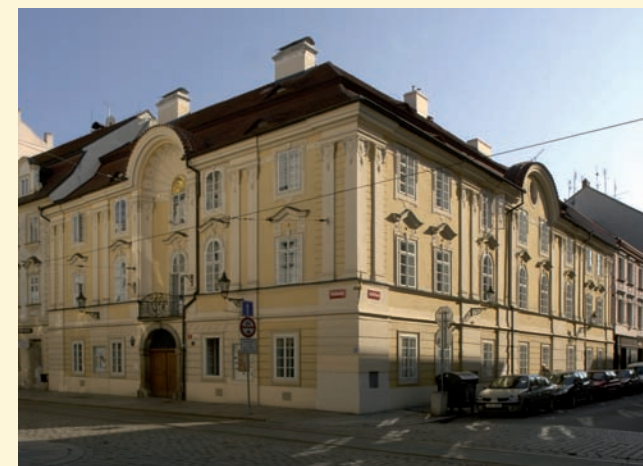
Dům U Zlatého slunce. Dnešní stav při pohledu od severozápadu.
