Pozdně barokní fara ve Kbelu

JAKUB KRČEK – RADEK ŠIROKÝ

Klíčová slova: Kbel — panství Červené Poříčí — fara — barokní architektura — stavební dějiny — archivní rešerše

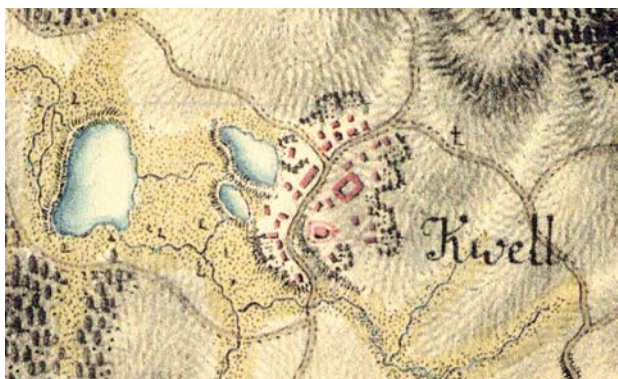
Obr. 1. Kbel (okr. Plzeň-jih), výřez z mapové sekce č. 190 1. vojensského (josefského) mapování Čech, 1764–1768. (Laboratoř geoinformatiky Univerzity J. E. Purkyně v Ústí nad Labem, převzato z <http://oldmaps.geolab.cz/>)

Kbelskou faru v poloze naproti poplužnímu dvoru, snad vybudovanému na místě středověké tvrze,²⁶ zachycuje mapa prvního (josefského) vojenského mapování Čech z období let 1764–1768 (obr. 1). Její existenci reflektuje rovněž textový doprovod tohoto mapování, přidávající stručnou informaci, že fara (stejně jako nedaleký vrchnostenský hospodářský dvůr) je vystavěna z kamene (*der Pfarre und Mayerhof sind von Stein erbauet*).²⁷ Podle nejstarších katastrálních map, tedy císařského otisku a indikační skici stabilního katastru z roku 1837 (obr. 2 a 3) se nespálná budova fary čp. 35 ve Kbelu rozkládá na obdélné parcele č. kat. 37 a je orientována hlavním průčelím na jih do prostoru ulice. Západním směrem od fary se rozprostírají částečně spalné, částečně nespalné objekty farního hospodářského dvora (č. kat. 22) a ještě dále pak farní zahrada (č. kat. 50). Podle písemného operátu stabilního katastru zaujímá budova fary rozlohu 55 čtver. sáhů (tj. cca 197,8 m²), hospodářský dvůr rozlohu 275 čtver. sáhů (tj. cca 989,1 m²) a zahrada rozlohu 200 čtver. sáhů (tj. cca 719,3 m²).²⁸

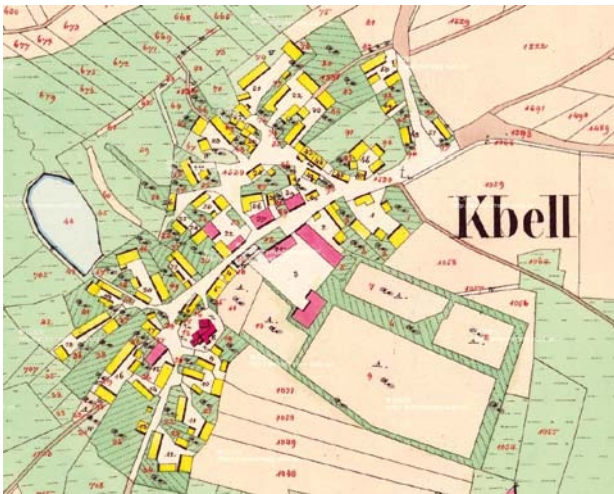
Obr. 2. Kbel, výřez z takzvaného císařského povinného otisku stabilního katastru, 1837. (Ústřední archiv zeměměřičství a katastru, převzato z <http://archivnimapy.cuzk.cz/>)

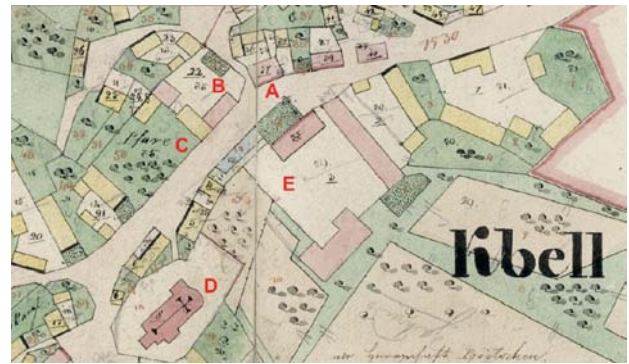
Obr. 3. Kbel, výřez z indikační skici stabilního katastru, 1837–70. léta 19. století. A – budova fary, B – areál farního dvora, C – farní zahrada, D – kostel Všech svatých, E – areál vrchnostenského dvora. (Národní archiv, Stabilní katastr, Klatovsko 171, reprofoto Národní archiv, Praha, doplnil J. Krček, 2012)

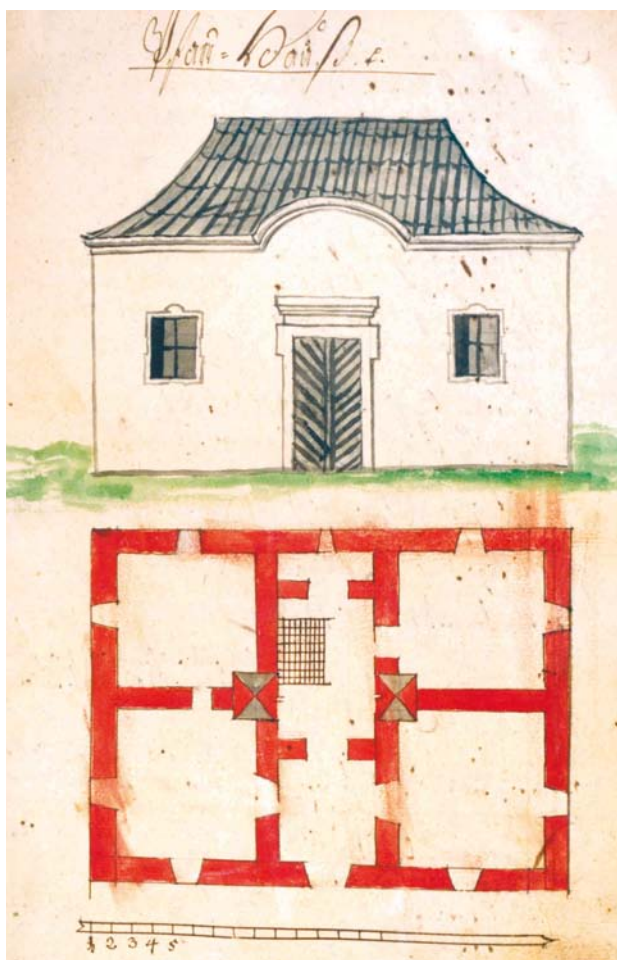
Obr. 4. Kbel, dočasné obydlí faráře před stavbou fary v pohledu a půdorysu, polovina 60. let 18. století. (Soukromá sbírka, totéž bez půdorysu SOA Plzeň, pobočka Klášter u Nepomuku, Vs Červené Poříčí, Beschreibung, pag. 217, reprofoto J. Krček, 2012)

Unikátní vyobrazení dočasného farářského příbytku ve Kbelu se nám dochovalo v popisu panství z šedesátých let 18. století, kde na str. 217 vidíme prostý přízemní domek označený jako farní dům (*Pfarr Haus*; obr. 4). Na téže straně je zachycen půdorys tohoto domku včetně grafického měřítka.³⁹ Na další straně je pak soupis místností, pořízený 25. září 1753. Podle půdorysného nákresu a připojeného soupisu farářův prozatímní příbytek obsahoval předsíň, tři místnosti, čtvrtou místnost pro čeleď, kuchyň a klenutou spížírnou (kvelb). Objekt byl vybaven dvojími kamny, z nichž každá vytápěla po dvou místnostech, a kuchyňskými kamny.⁴⁰

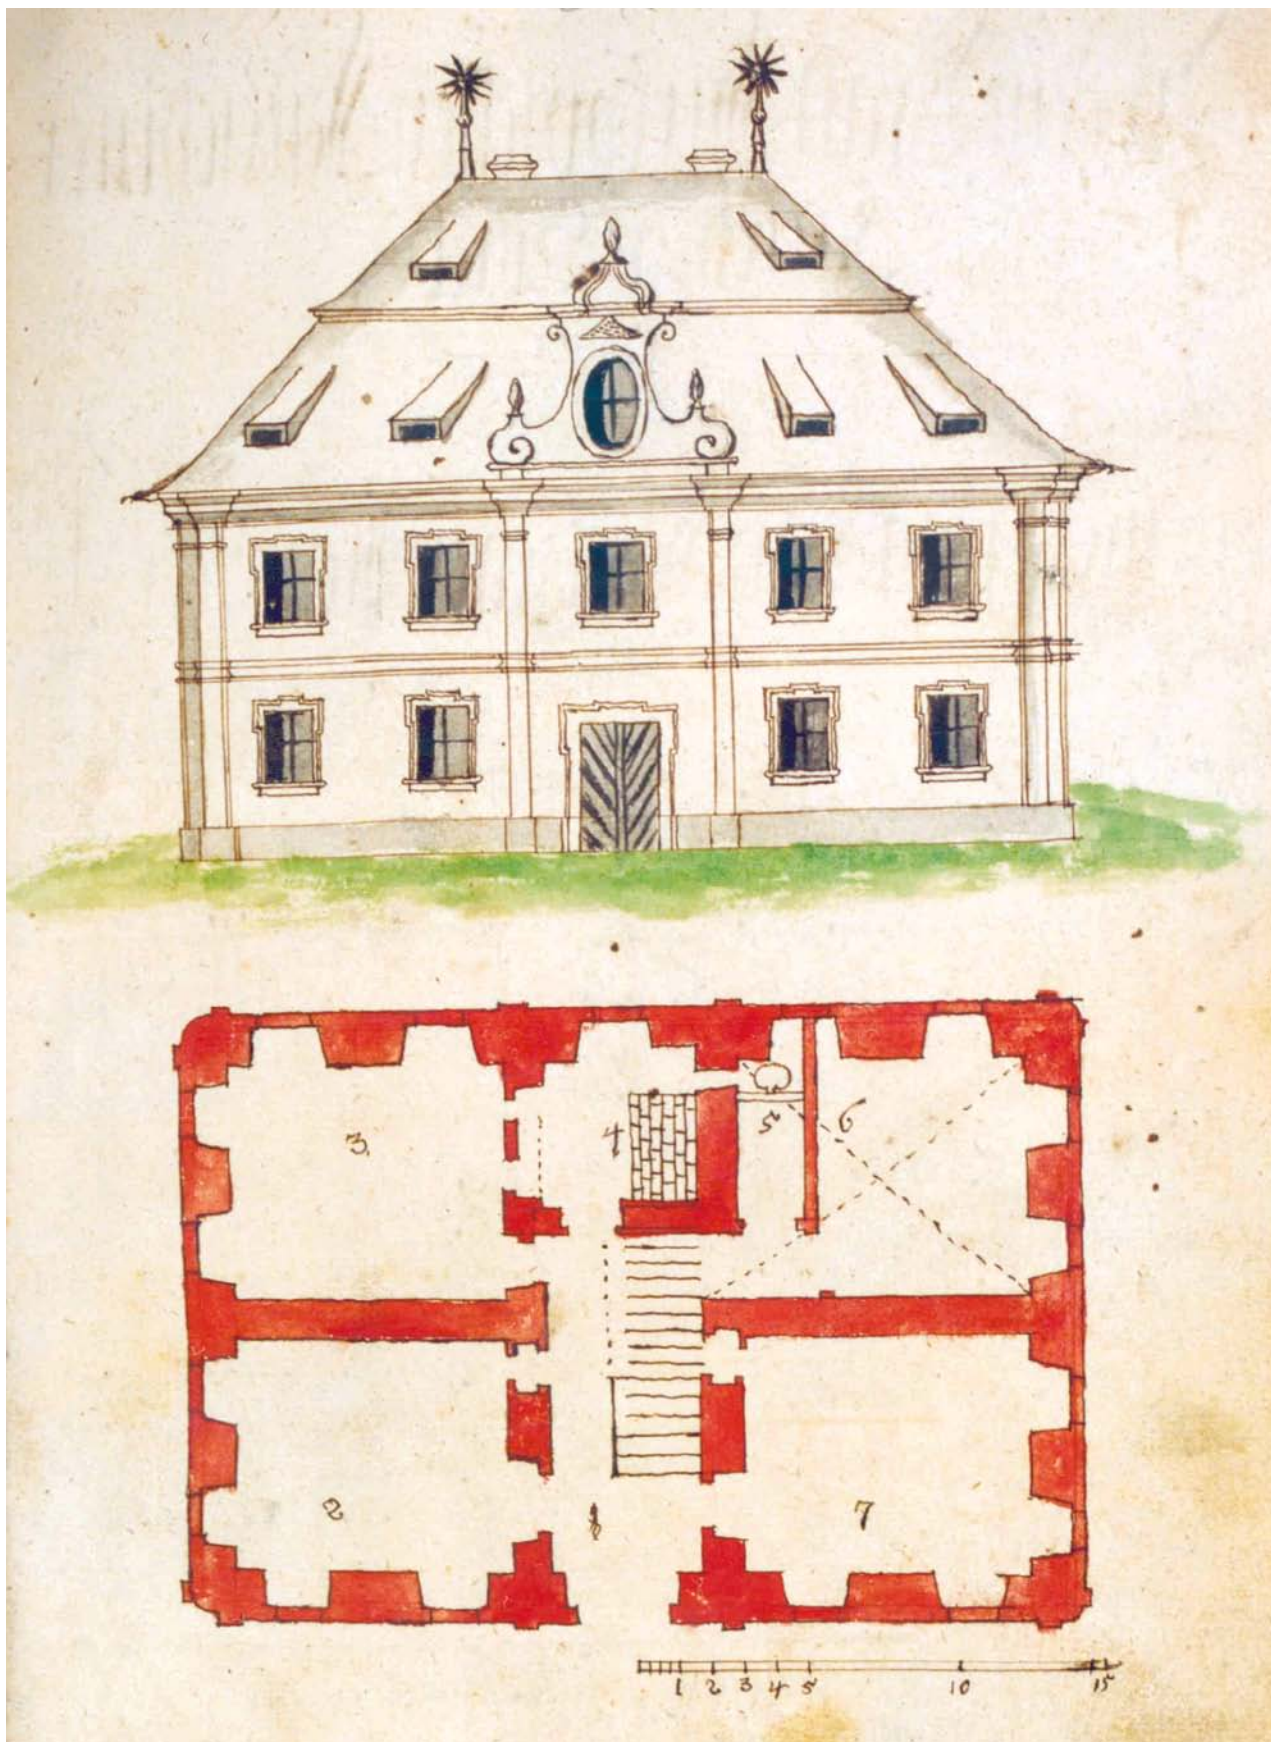
Obr. 5. Kbel, budova nové fary v pohledu a půdorysu, polovina 60. let 18. století. (Soukromá sbírka; totéž bez půdorysu SOA Plzeň, po-
bočka Klášter u Nepomuku, Vs Červené Poříčí, Beschreibung, pag. 245, reprofoto J. Krčec, 2012)

podélného průčelí nově postavené fary (obr. 5). Díky němu si dnes můžeme učinit představu o její původní podobě. Vidíme zde vcelku výstavný patrový dům s mansardovou střechou a poměrně bohatě členěnou fasádou. Průčelí je pětiosé, opatřené v přízemí čtyřmi okny a vstupním portálem ve střední ose, v patře pak pěti okny. Střední pole fasády je po stranách zdůrazněno pilastry vysokého řádu a vrcholí zdobným střešním štítem s volutami, v němž se nalézá oválné okno. Stejně, ale sdružené pilastry jsou na nárožích budovy. Horizontálně je fasáda členěna soklem v přízemí, kordónovou a korunní římsou. Ve spodní části mansardové střechy jsou umístěny čtyři jednoduché vikýře, ve vrchní části jsou vikýře dva. Hřeben střechy je na krajích osazen dvěma zdobnými prvky, zřejmě korouhvičkami; u hřebene je vidět ještě dvojice komínů. Vstupní portál má zjevně kamenné ostění lemované páskem, opatřené takzvanými ušima. Výplň tvoří dvoukřídlé dveře, pravděpodobně svlakové konstrukce, na pohledové části pobité šikmo kladenými prkny. Okna rozdělená křížem na čtyři pole jsou orámována šambránou opět s ušima.

Pod pohledem na hlavní průčelí fary je v popisu panství vyobrazen i její půdorys v přízemí, včetně grafického měřítka. Poněkud se liší od současného uspořádání přízemí objektu, a to zejména v prostoru chodby, odkud stoupají schody do patra. Jednotlivé místnosti jsou na plánu označeny číslicemi, ale legenda k nim chybí.⁴¹

detailů. Dobové vyobrazení hlavního jižního průčelí z šedesátých let 18. století však naznačuje, že původně mohla být fara výstavnější. Ve střední ose průčelí lze na tomto zobrazení vidět zdobný střešní štít s oválným oknem, volutami a nástavcem. Vstupní portál i okna mají profilmovanou ostění. Členění fasády římsami a pilastry odpovídá skutečnosti. Je však otázkou, zda kreslíř skutečně zachytil již dokončený objekt a zda má uvedené vyobrazení dostatečnou vypovídací schopnost ve všech detailech.

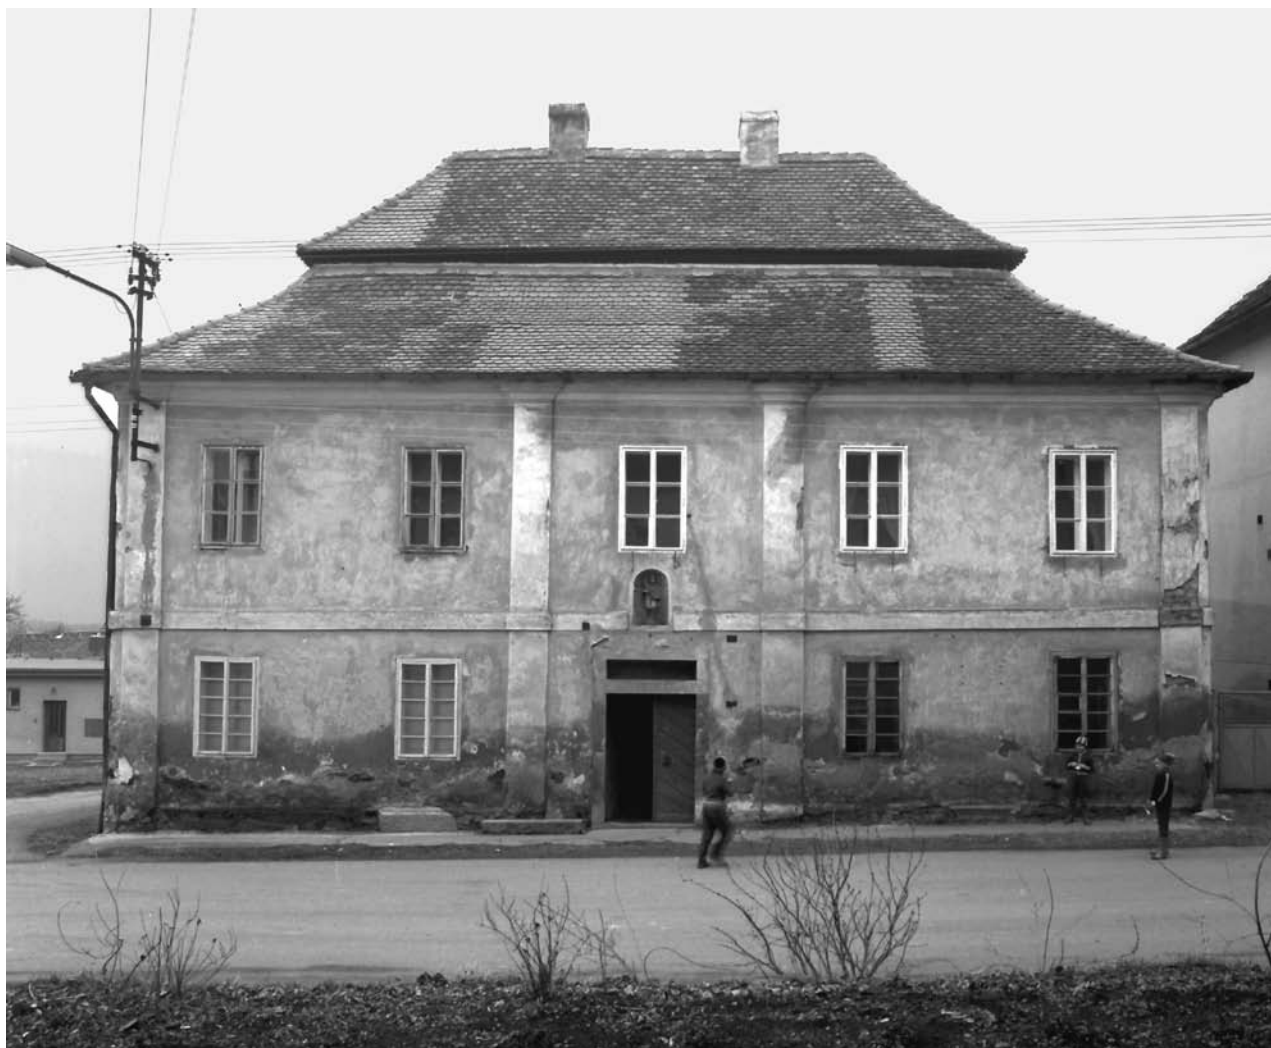
Obr. 7. Kbel, fara čp. 35. Hlavní průčelí. (Fotoarchiv Národního památkového ústavu, ú. o. p. v Plzni, foto J. Gryc, 1979)

V rozporu s výše uvedenými stížnostmi kbelského faráře Jačky je zápis v evidenčním listu kulturní památky z roku 1980, že se fara nachází v dobrém stavebním stavu před opravou fasád.⁸⁵ Z evidenčního listu se dále dozvídáme, že vlastníkem objektu byl tehdy Farní úřad církve římskokatolické v Měčíně a že v jeho přízemí byla umístěna pracovní farního úřadu a sklady, v patře pak obytné prostory užívané k rekreačnímu bydlení. Zároveň s evidenčním listem byla pořízena fotodokumentace exteriérů a části interiérů fary (obr. 7–9).

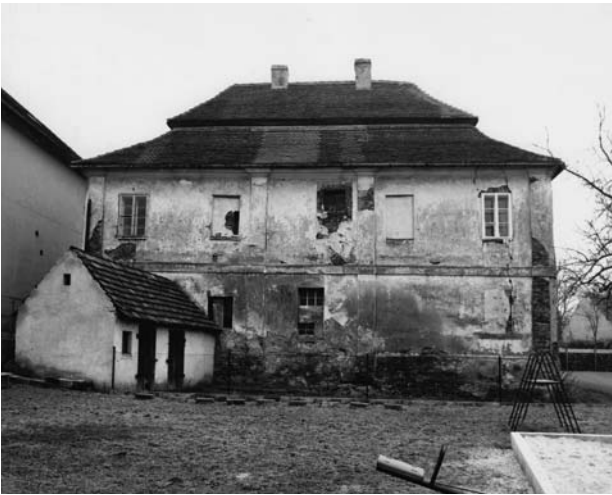
Obr. 8. Kbel, fara čp. 35. Severní fasáda. (Fotoarchiv Národního památkového ústavu, ú. o. p. v Plzni, foto J. Gryc, 1979)

Severní fasáda má stejné členění pilastry a římsami jako hlavní průčelí. V patře zůstávají dvojitá špaletová okna pouze v krajních osách, uprostřed je okno zmenšeno a posunuto mimo osu (slouží k osvětlení schodiště). V ostatních osách jsou okna pouze naznačena mělkými nikami. V ose přízemí se v původním otvoru nacházejí dvě okénka – na schodiště a pod něj. V krajní ose od západu je okno naznačené nikou. V krajní ose od východu je zamířované okénko do hospodářské místnosti. Ve vedlejší ose byla do původního okenního otvoru vestavěna dvě menší okénka, osvětlující hygienickou místnost a skládek.

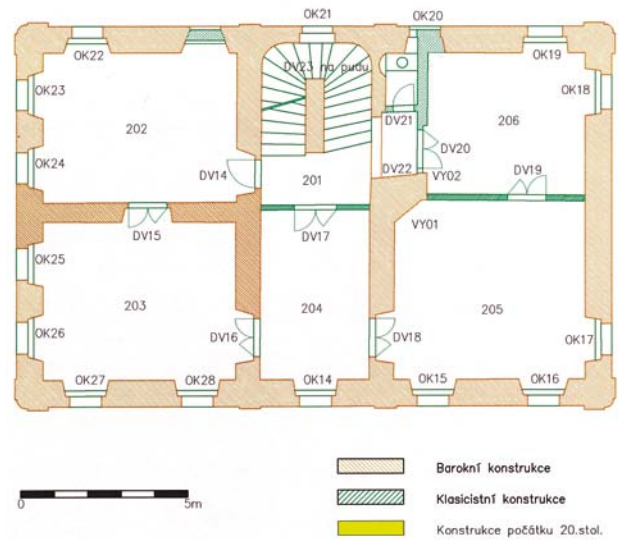
Obr. 11. Kbel, fara čp. 35. Stavebně-historické vyhodnocení patra. (Kresba J. Bock, 2011)

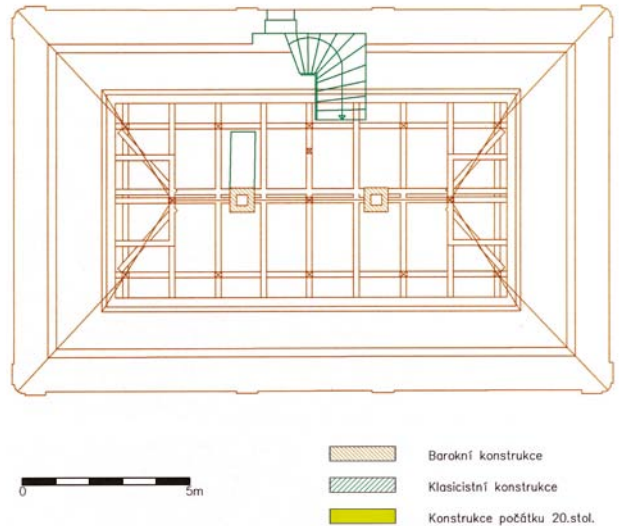
Obr. 12. Kbel, fara čp. 35. Stavebně-historické vyhodnocení krovu. (Kresba J. Bock, 2011)

Krov mansardové střechy se skládá ze dvou částí. Ve spodní části se stojatými stolicemi je každá čtvrtá vazba plná. Krokve jsou doplněny námětky, tvořícími charakteristický tvar střechy. Hambalky horní části jsou podpírány jedinou osově umístěnou stolicí, jež je k nim fixována zavětrovacími pásky. Rovněž krokve horní části krovu jsou doplněny námětky. Stolice horní části krovu je přerušena

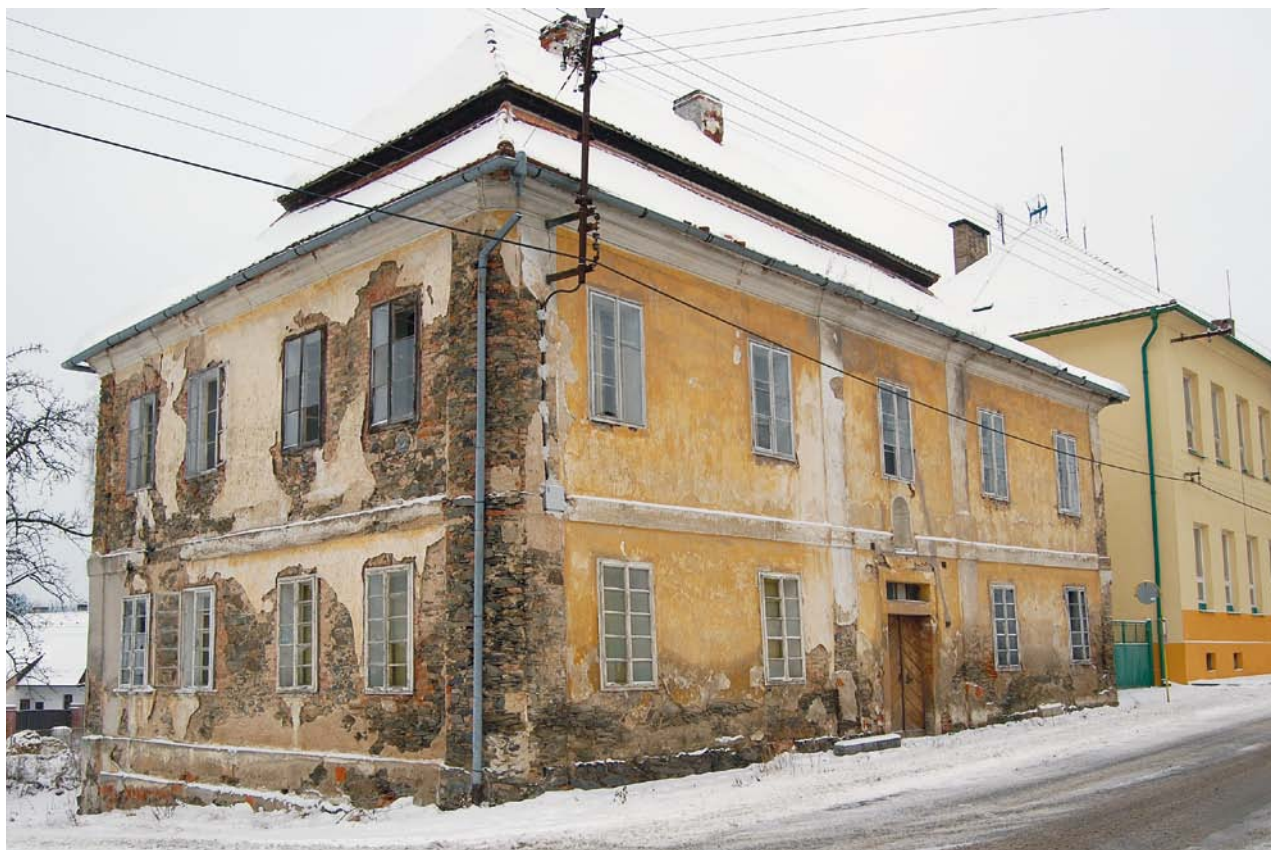
Obr. 13. Kbel, fara čp. 35. Pohled od jihozápadu. (Foto R. Široký, J. Bock, 2011)

Omítky na všech fasádách jsou silně degradovány. Ve velkých plochách je odkryto smíšené obvodové zdivo s větším podílem lomového kamene. Okenní špalety a záklenky jsou provedeny z cihel. Zčásti dochovaná dvouvrstvá vápenná omítka nese stopy barevného členění fasád: zatímco římsy a pilastry jsou natřeny bíle, plochy mezi nimi mají žlutý nátěr. Všechny okenní otvory jsou osazeny stejnými dvojitými dvoukřídlymi okny.

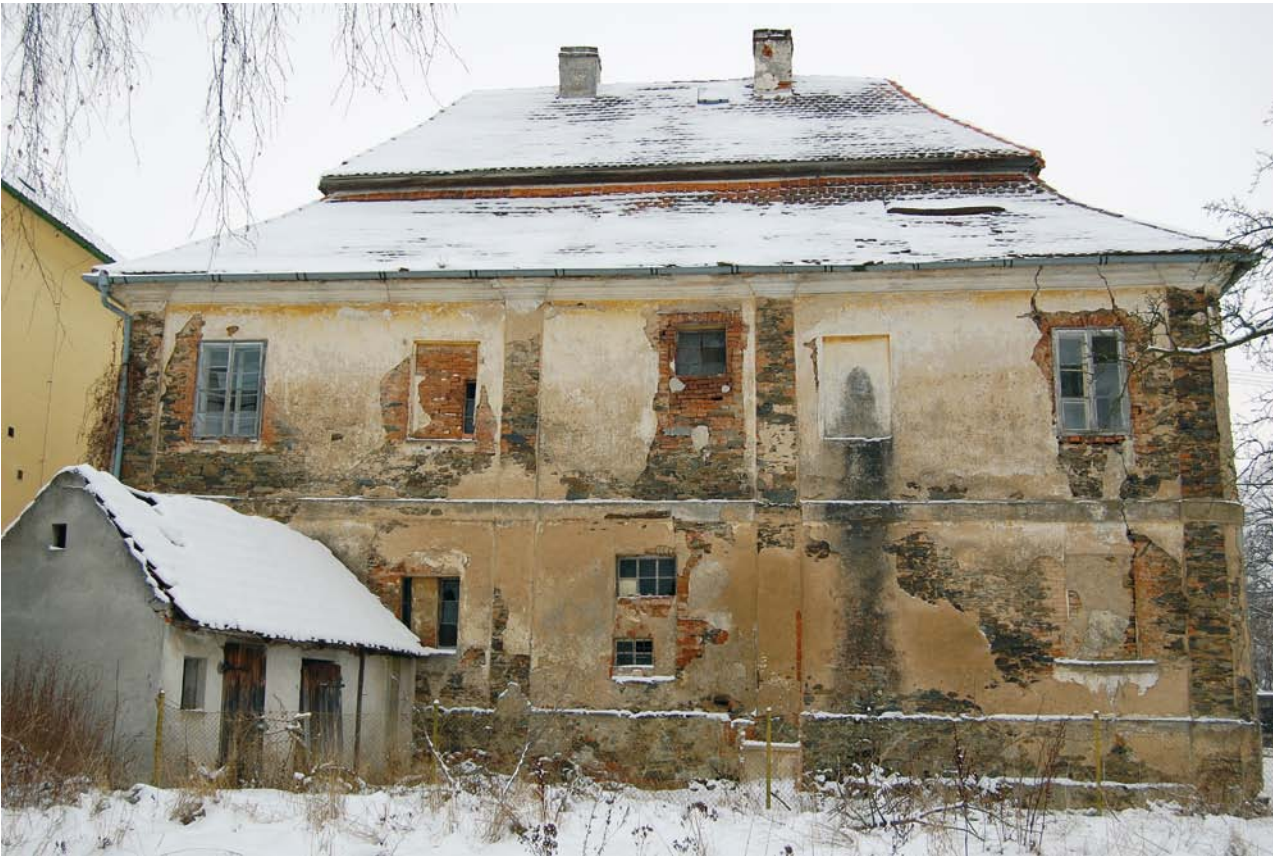
Obr. 14. Kbel, fara čp. 35. Severní pohled. (Foto R. Široký, J. Bock, 2011)

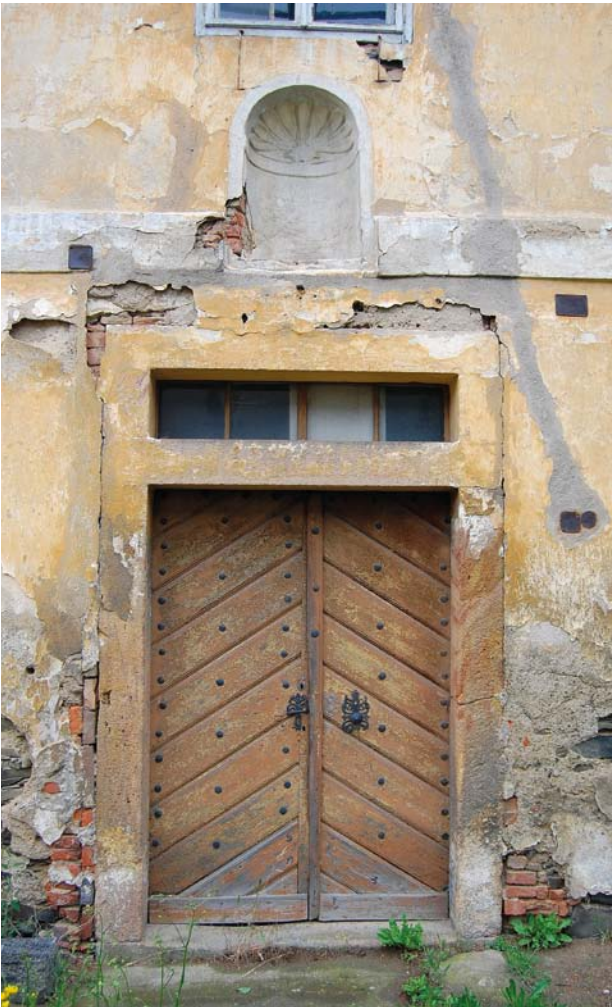
Obr. 15. Kbel, fara čp. 35. Hlavní vstup. (Foto R. Široký, J. Bock, 2011)

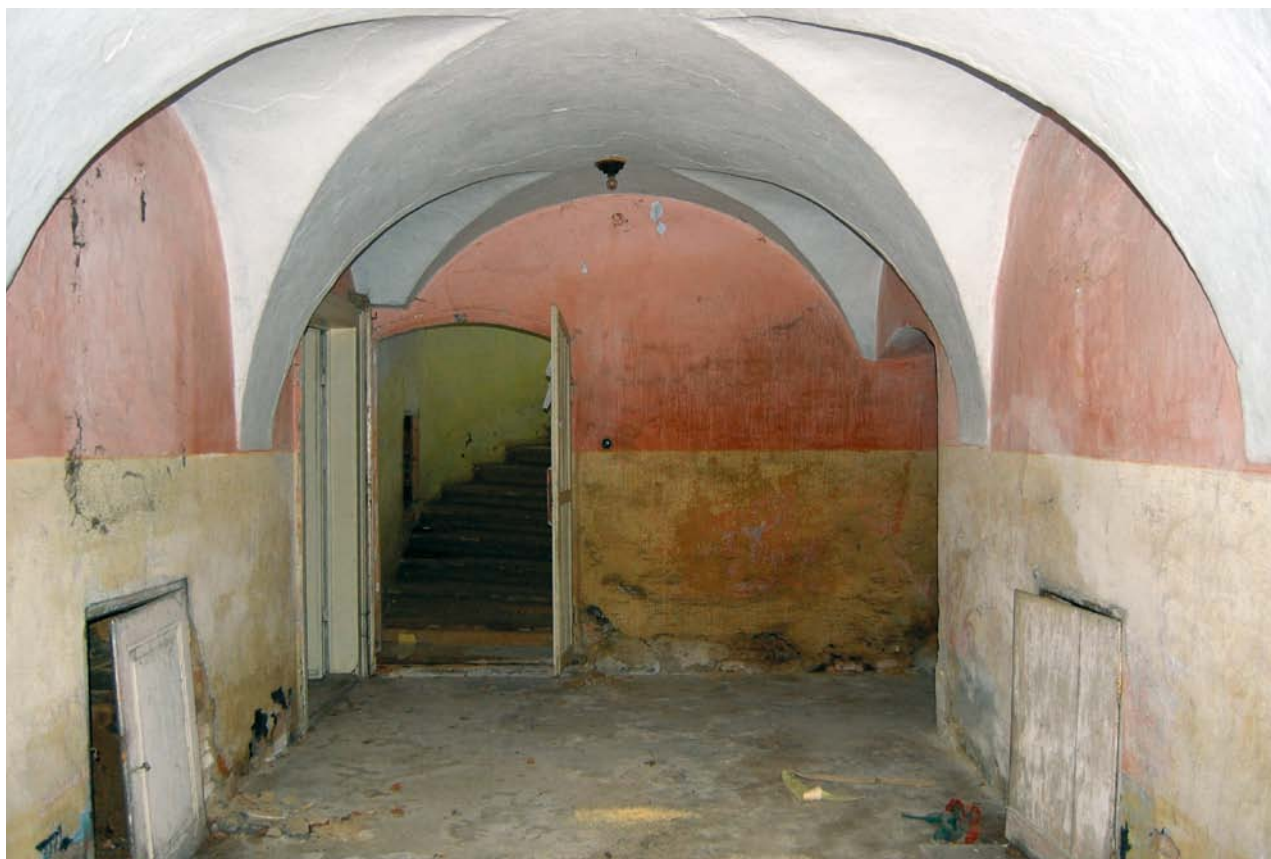
Obr. 16. Kbel, fara čp. 35. Vstupní chodba v přízemí (místnost 101). (Foto R. Široký, J. Bock, 2011)

Vstupní chodba je sklenuta valenou klenbou s třemi páry nestyčných trojbokých výsečí. V předním páru výsečí jsou umístěny dveře do místnosti obou bočních traktů. Ve střední části chodby se nalézají proti sobě dvířka v podélné zdi do topných komor. V zadní části jsou dvoukřídlé dveře do místnosti 102. Naproti nim je průchod do klenutého prostoru v zadní části východního traktu. Úplně vzhledu je dřevěnou mříží oddělený nástup z chodby na dvoukamenné schodiště s plnou vřetenovou zdí a smíšenými kamennými stupni do patra budovy.

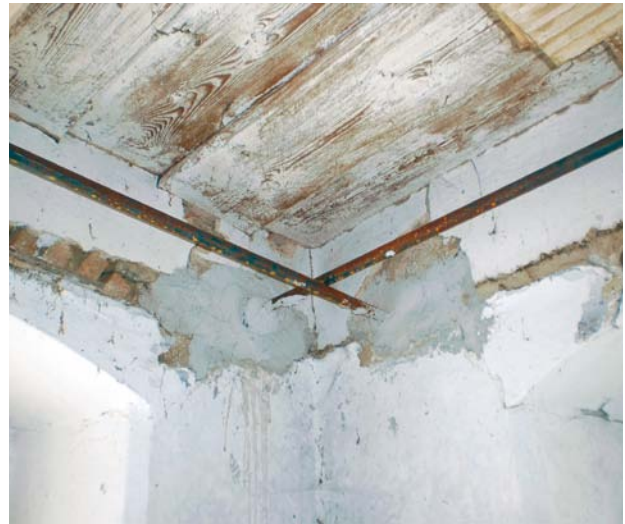
Obr. 17. Kbel, fara čp. 35. Místnost 202, odkrytý starý záklopový strop. (Foto R. Široký, J. Bock, 2011)

Do místnosti 203 v západním traktu se vstupuje klasicistními dvoukřídlými dveřmi. Z ní do sousední místnosti 202 vedou podobné dveře. V místnosti 202 jsou čtyři segmentově zaklenuté okenní niky (okno v severovýchodním rohu místnosti je zazděné). Po odkrytí stropního podhledu lze zde vidět konstrukci staršího záklopového stropu.
