Poruchy historických fasád při používání vnitřně hydrofobizovaných omítek – příklady z praxe

DAGMAR MICHAINOVÁ

Defects occurring on historic facades due to applied internally hydrophobized plasters – practical examples

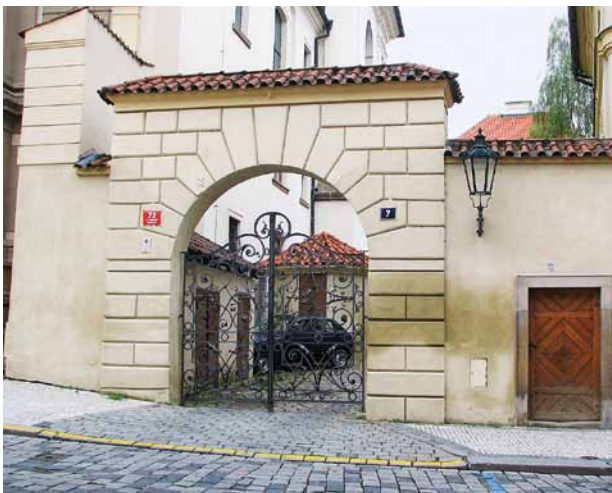
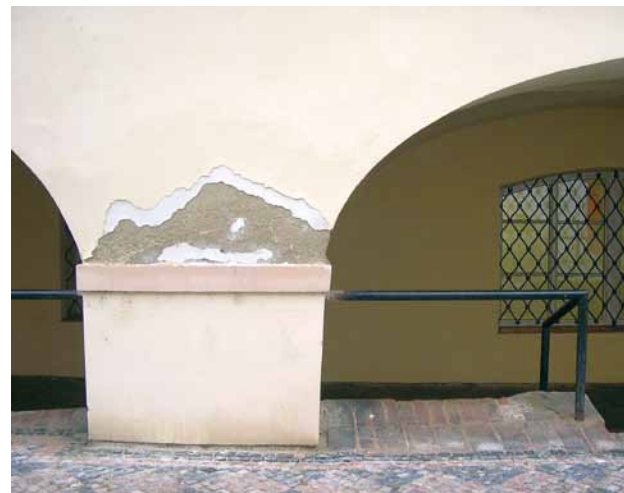
Obr. 1. Praha 1 – Hradčany, budova čp. 73/IV (císařský špitál). Brána východního vjezdu do dvora. Obr. 2. Praha 1 – Malá Strana, budova čp. 476/III (bývalý palác Straků z Nedabylic). Přizemí s podloubím do Maltéžského náměstí. Část fasády. – Vnitřně hydrofobizované omítky jsou dnes často používány na opravy soklů a přízemních částí fasád. Přitom se zapomíná, že historické stavby zpravidla nemají horizontální izolaci proti zemní vlhkosti. Jestliže se aplikací nenasákové omítky omezí možnost přirozeného odvodu a odpařování vzliňající vody, ta pak může vystoupit až do výšky nad rozmezí mezi opravenou a starou omítkou. V místech nového poškození se nejprve objeví vlhkostní mapy (obr. 1). Poté dochází k destrukci dochované nasákové omítky, popřípadě nasákové omítky opravené nebo nově provedené tradičním způsobem (obr. 2, vpravo).

Když se nenasákavou omítkou opraví jen dříve poškozený sokl, voda se solemi, která se nemůže do omítky vsáknout, obvykle vzlíná nad hranici nově provedené omítky a až tam, tedy na předtím nepoškozených nasákavých omítkách často s velkou historickou hodnotou, se odpaří. Proto nad nepoškozenou nenasákavou omítkou vznikají nejprve vlhkostní mapy, poté dochází k zasolování a destrukci předtím zdravé historické omítky (obr. 1, 2).

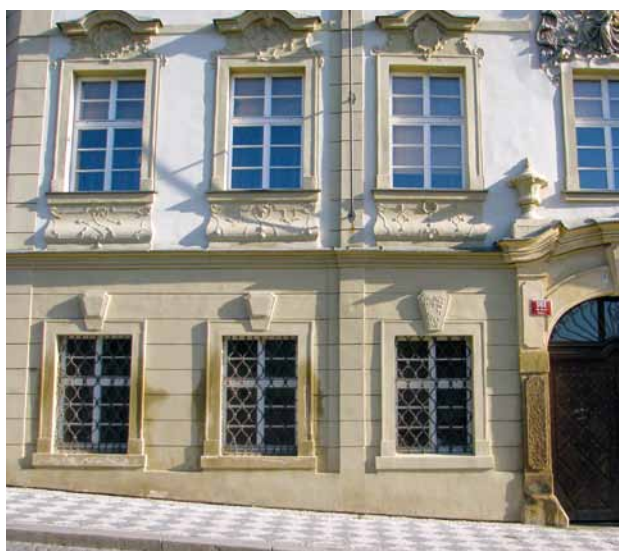
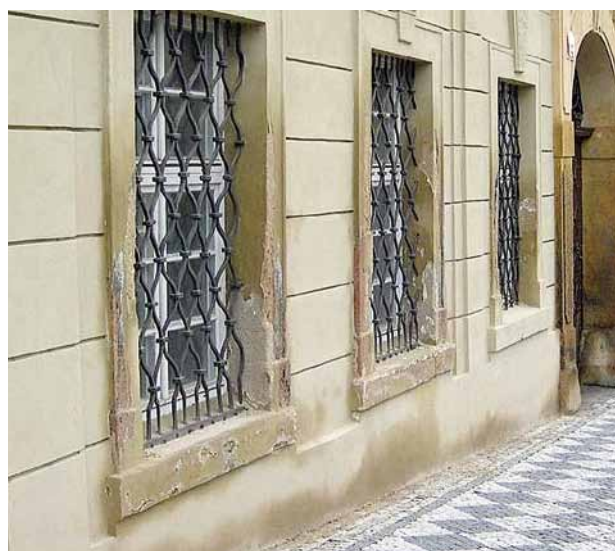
Obr. 3, 4. Praha 1 – Hradčany, dům čp. 161/IV (U Zrcadla). Západní část hlavního (jižního) průčelí do ulice Úvoz – přízemí a první patro. Část přízemí. – Aplikací vnitřně hydrofobizovaných omítek při opravě historické fasády dochází k poškození všech jejích prvků provedených z nasákového materiálu, na které působí zemní vlhkost. Nejde tedy jen o omítky, ale například i omítaná kamenná ostění oken. V nich se při nadměrné vlhkosti zachytí velké množství hyroskopických solí, které na sebe dále váží molekuly vody. Proto se po čase na ostění objeví výkvěty solí, tenké vrstvy omítky či vysprávek se odlupují a kámen se začne drolit.

vlhkostí vyřešen. Vzlínající voda si hledá únikovou cestu nejmenšího odporu a na fasádě se může negativně projevit na kamenných dveřních a okenních ostěních, ať už jsou, či nejsou omítnuty. Kamenná ostění nadměrně zavlhnou, zasolí se a degradují (obr. 3, 4).

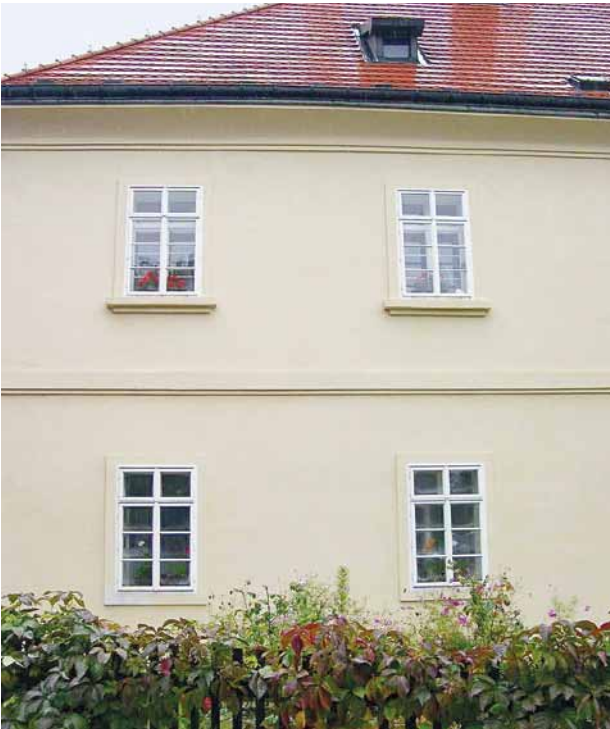
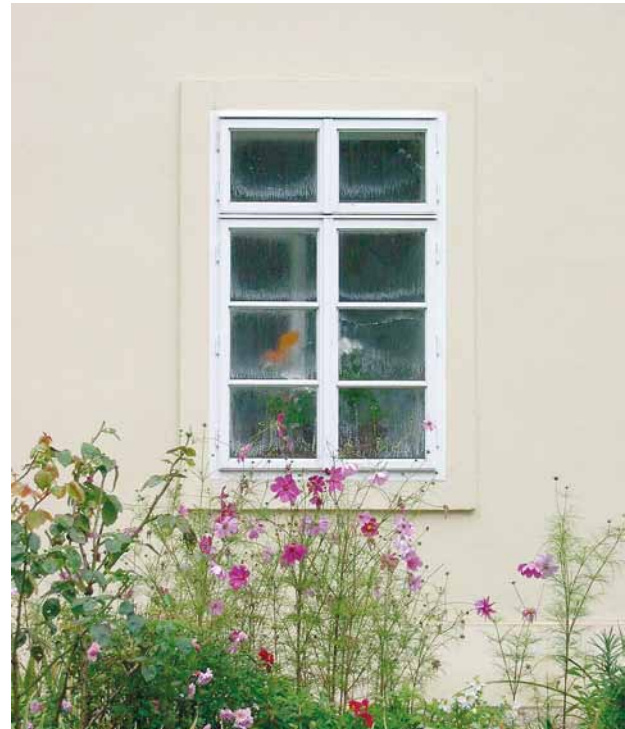
Obr. 5, 6. Praha 6 – Liboc, areál obory Hvězda, dům čp. 1 (dům oborníka). Část jižní fasády a jedno z oken přízemí. – Existují případy, kdy byly vnitřně hydrofobizované omítky použity při opravě fasád a současně i v interiéru. Omítky sice nejsou ani po několika letech poškozeny, ale ze stále přítomnosti vnitřní vlhkosti kondenzující na oknech lze odvodit, že stavba trpí. Nenasákavé omítky nemají schopnost pohlcovat ani provozní vlhkost a interiéry jsou nadměrně vlhké včetně vysokého rizika vzniku plísní.

Dalším důsledkem interiérové nebo dokonce oboustranné aplikace vnitřně hydrofobizovaných omítek je vysoká vlhkost v interiéru. Nenasákavé omítky nemají na rozdíl od těch nasákavých schopnost pohlcovat vodní páru vznikající při běžném provozu budovy dýcháním osob, vařením, používáním koupelny, sušením prádla a tak podobně, přičemž vzdušná vlhkost kondenzuje v místnosti na všech chladných plochách včetně oken, a to třeba i v letním období (obr. 5, 6).

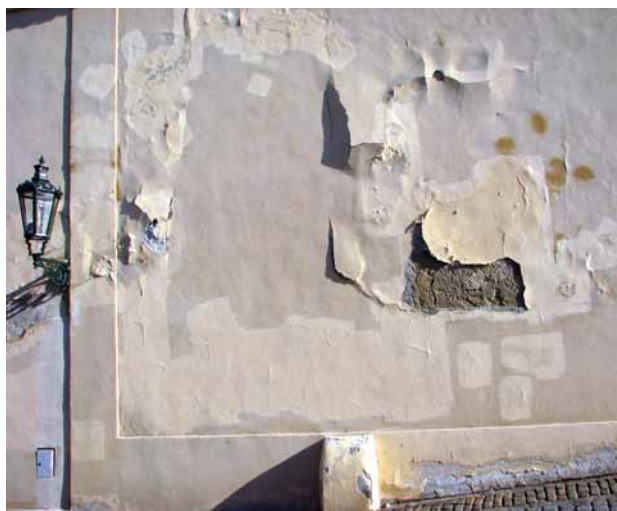
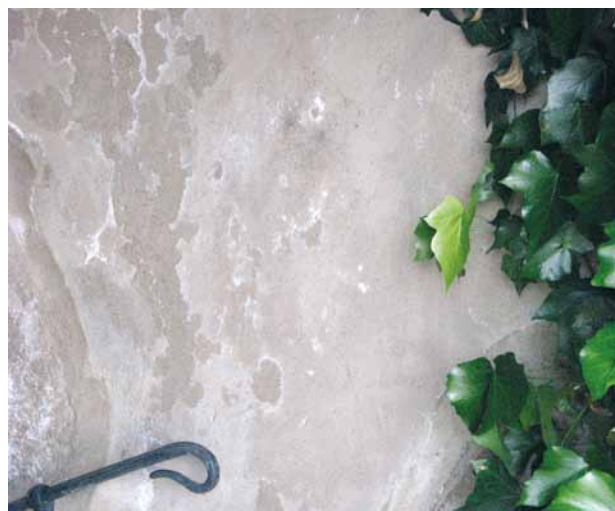
Obr. 7, 8. Praha 1 – Malá Strana, komplex palácových zahrad pod Pražským hradem. Části omítaného zdiva. – Lokální opravy nenásakavých omítek jsou prakticky nemožné. Kolem vysprávků vznikne tenká spára, kterou proniká a odpařuje se voda. Vysprávka se nejprve vykreslí po svém okraji z krystalků soli (obr. 8). Později se omítka oddělí od zdiva. Nápravě stavu zpravidla dlouhodobě nepomůže ani opakovaný fasádní nátěr (obr. 7). (Všechny snímky z archivu autorky, 2010–2015)

Velkým problémem bývají také lokální opravy nenasákavých omítek. Je velmi obtížné napojit novou vysprávkou na hydrofobní omítanou plochu tak, aby se oba materiály propojily. Často na okrajích vysprávků vznikají vlasové spáry a právě jimi pak uniká ze zdiva vzlínající voda. Spára se velmi rychle zasolí a v místě napojení brzy vznikne porucha (obr. 7, 8).
