# Dobrovíz v náručí památkové péče aneb včera, dnes a „kdyby“

Výstava Národního památkového ústavu, územního odborného pracoviště středních Čech v Praze  
u příležitosti 20. výročí vzniku vesnických památkových rezervací a zón

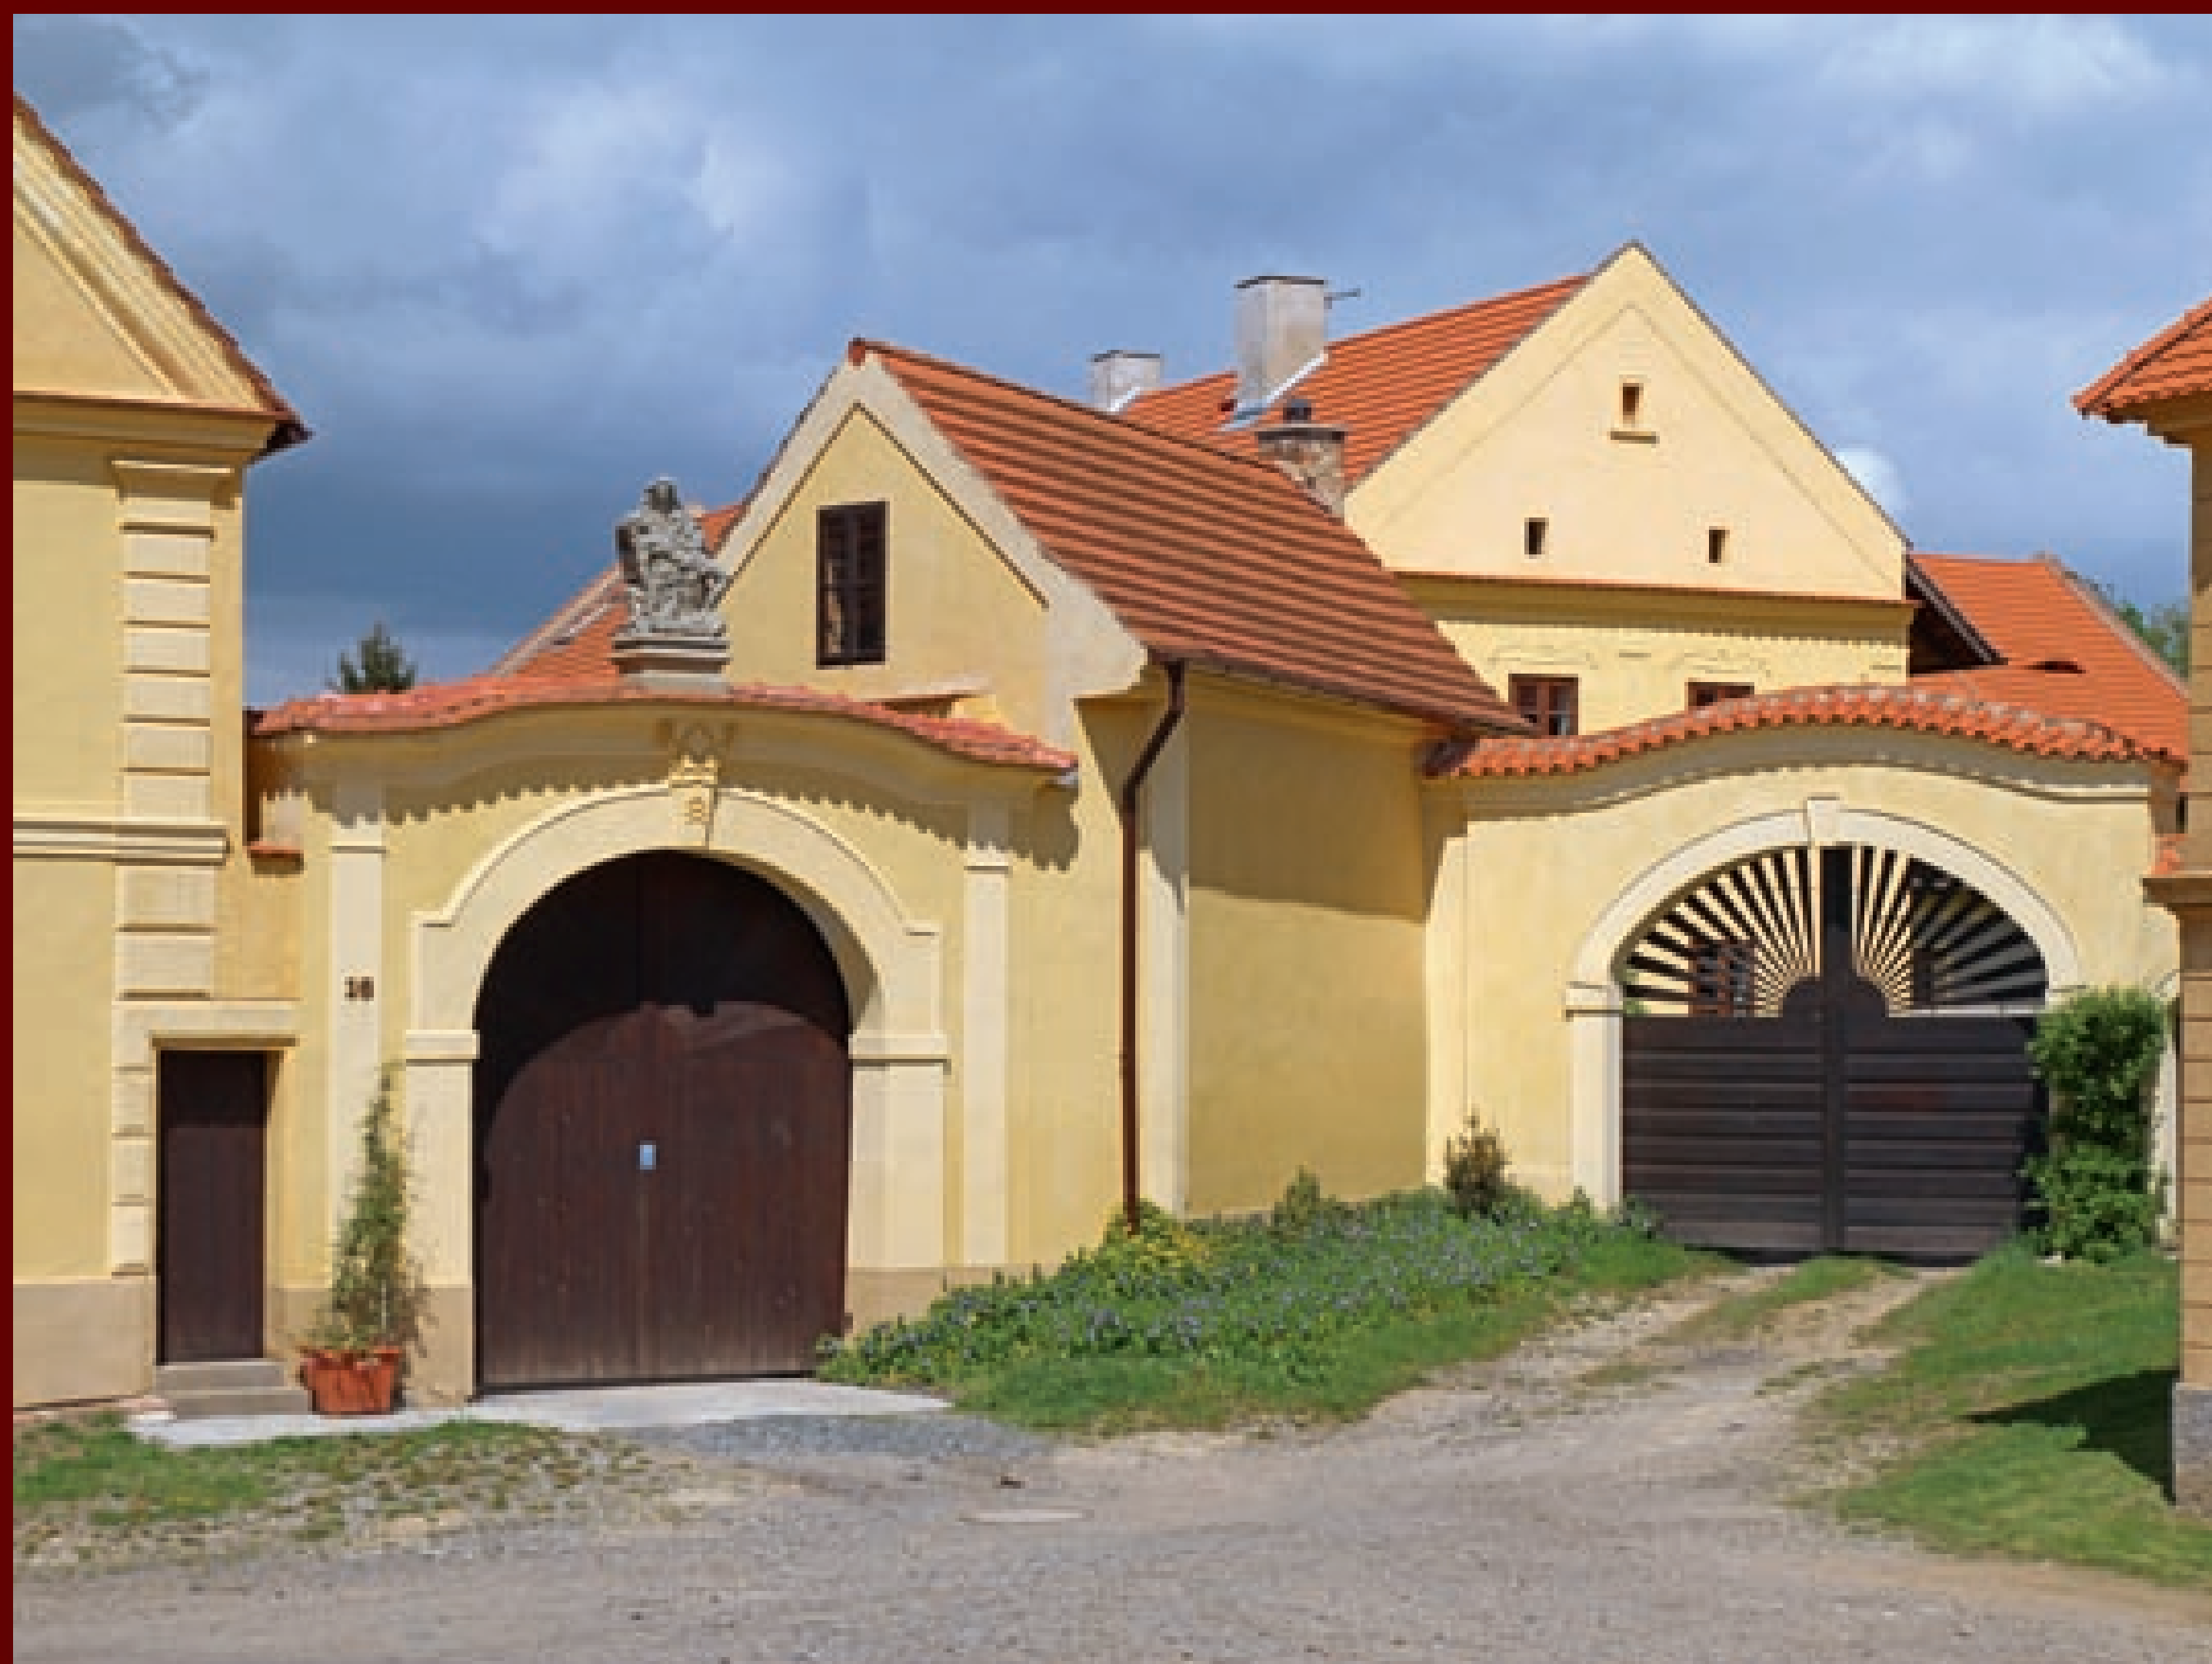
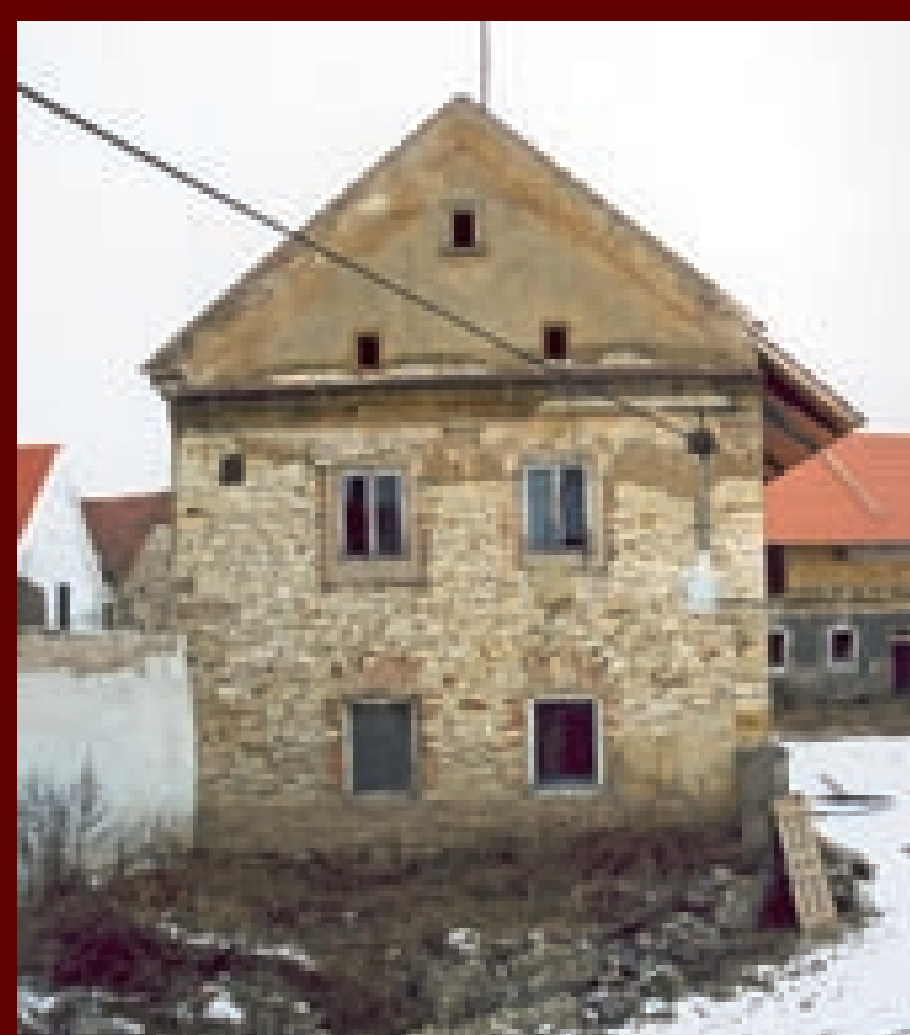
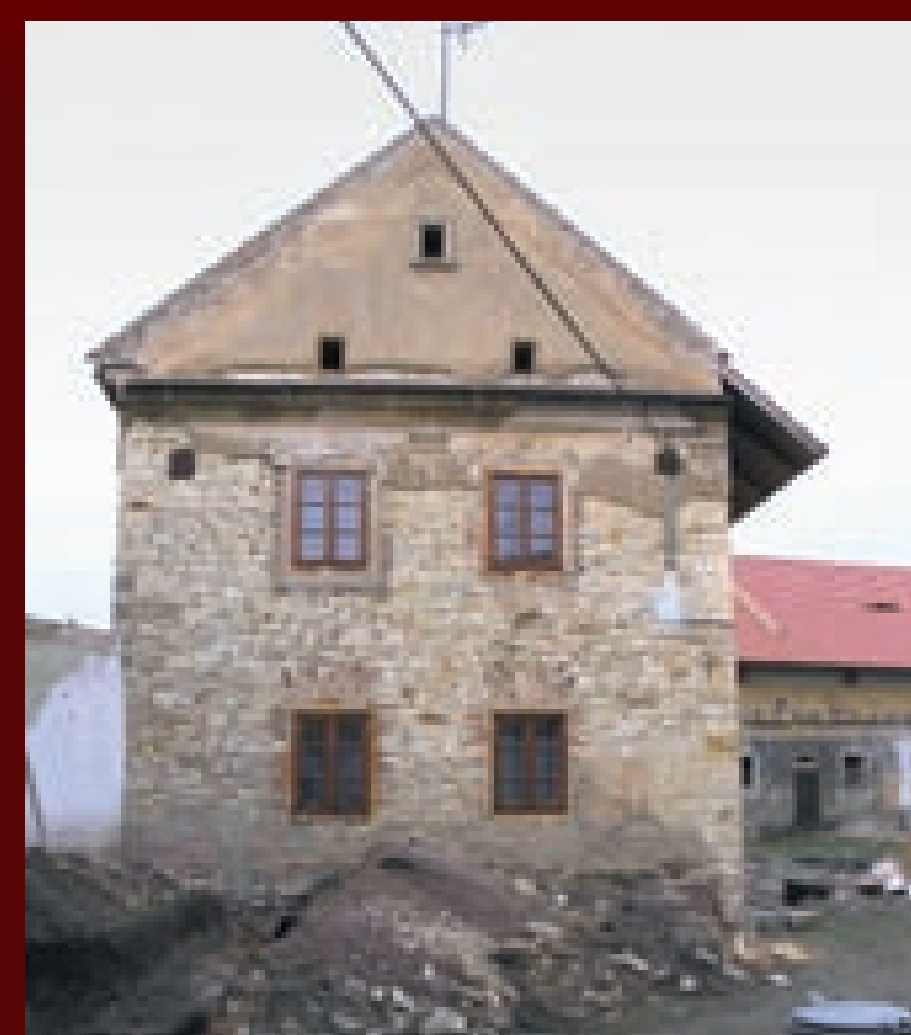
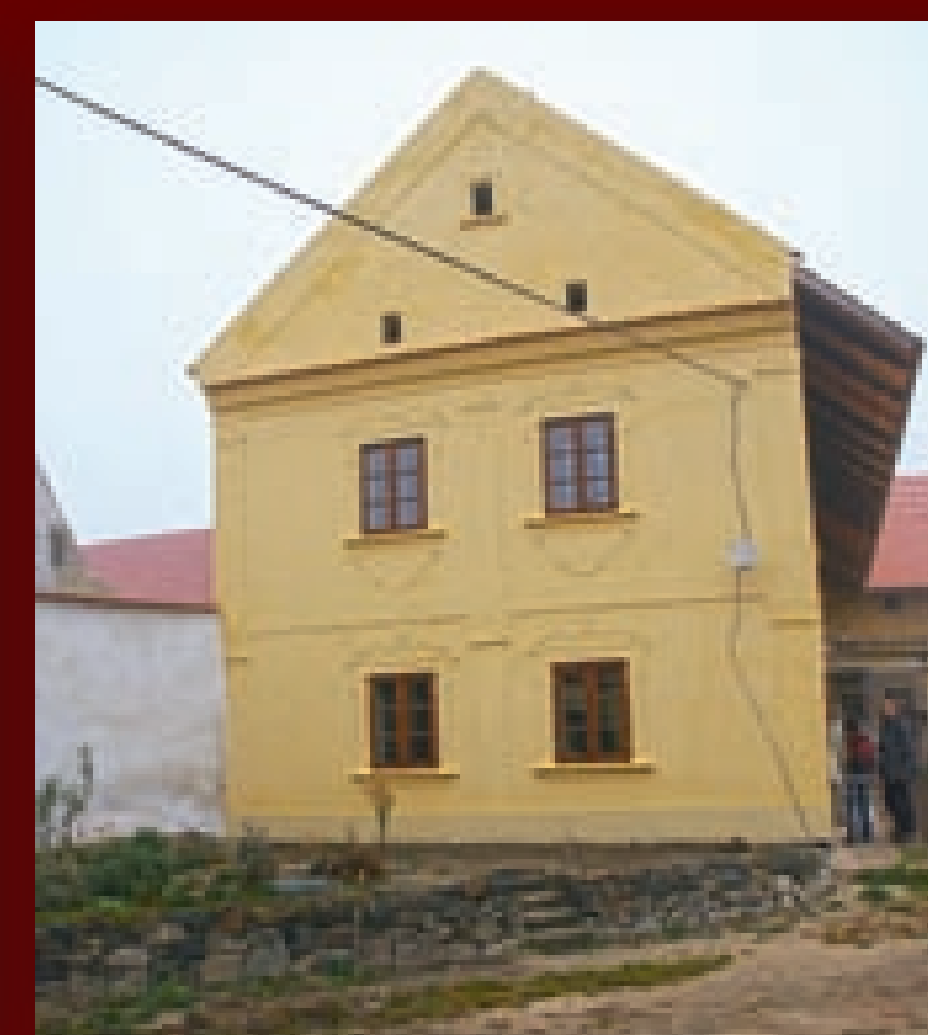
Dobrovodský, čp. 6

↑↗ Proměny obytného stavení v letech 2001–2005. Obnovená fasáda byla v detailech členění rekonstruována podle dochovaných zbytků původních článků a profilací.

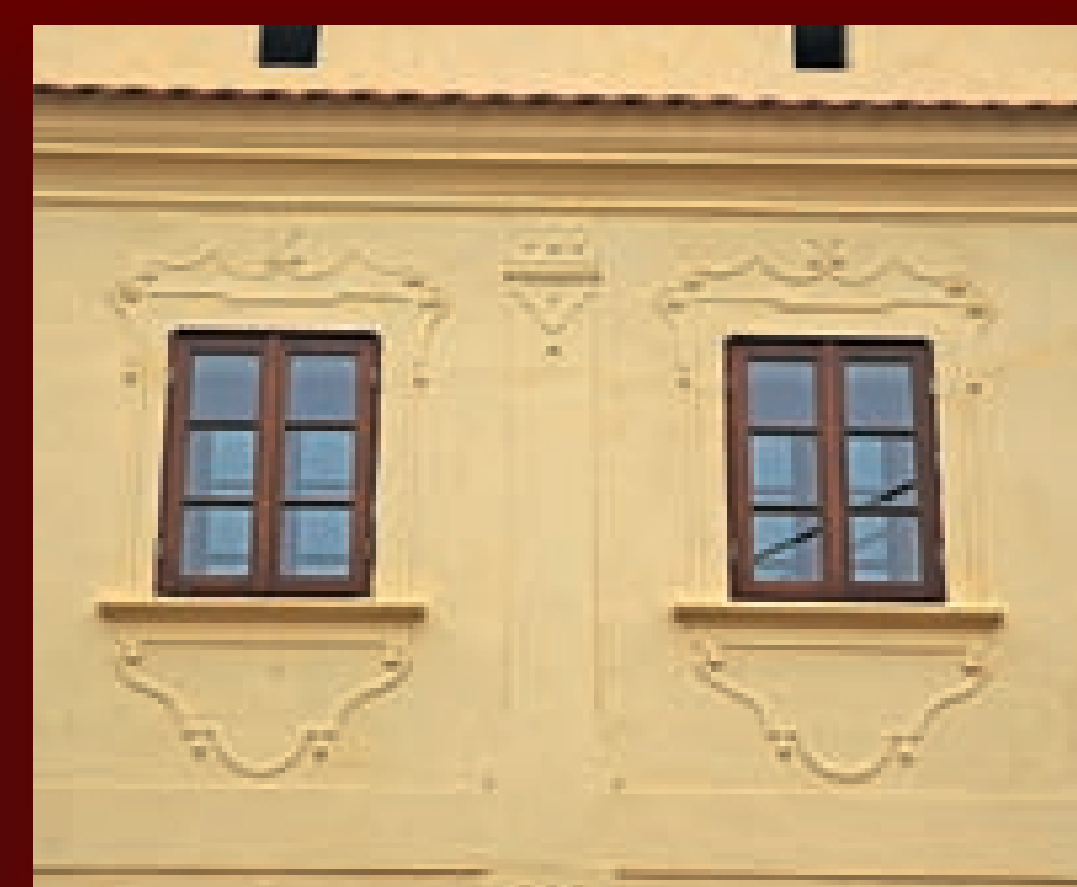
↑↗ Podkladem pro zahájení štukatérských prací byl návrh zpracovaný pracovníky NPÚ na základě podrobného průzkumu.

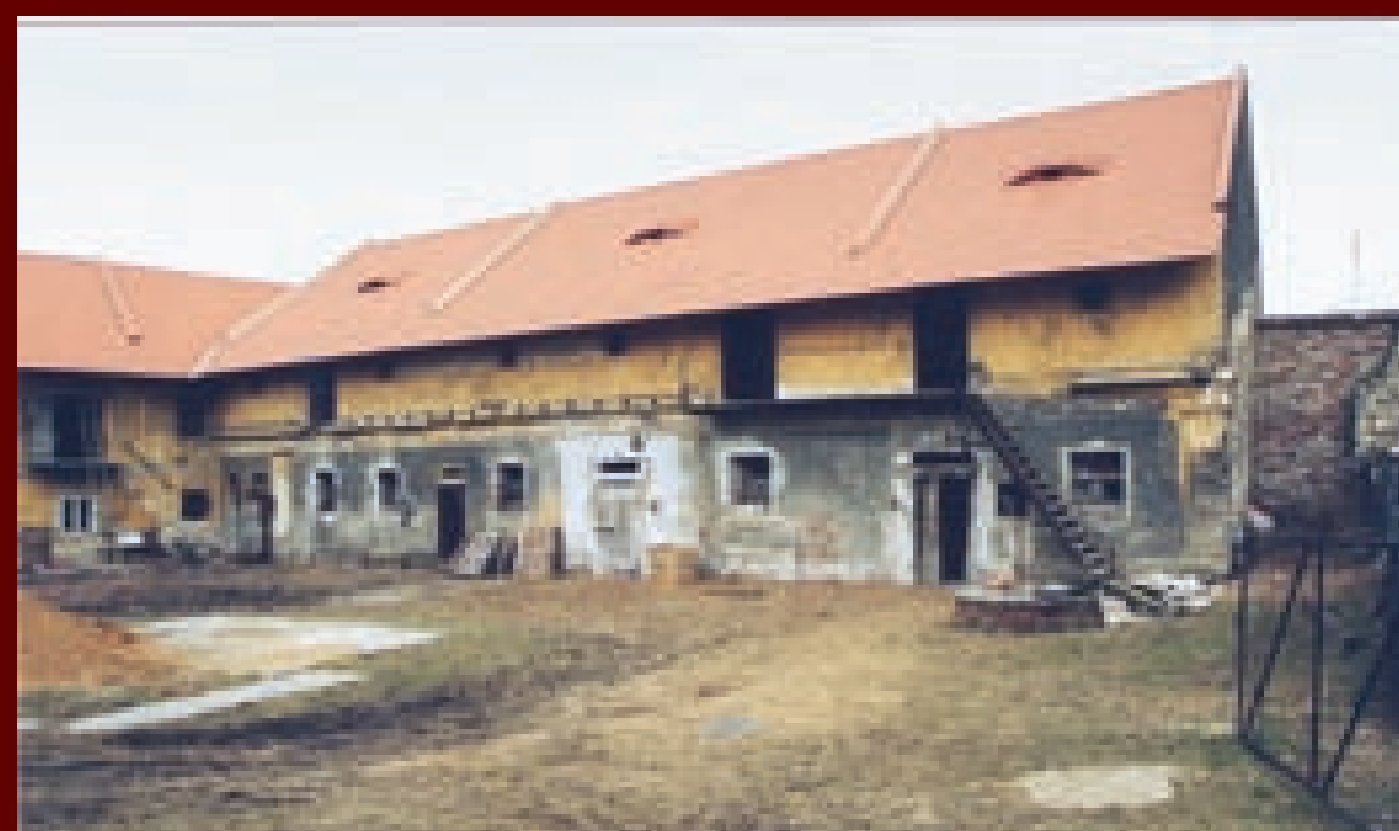
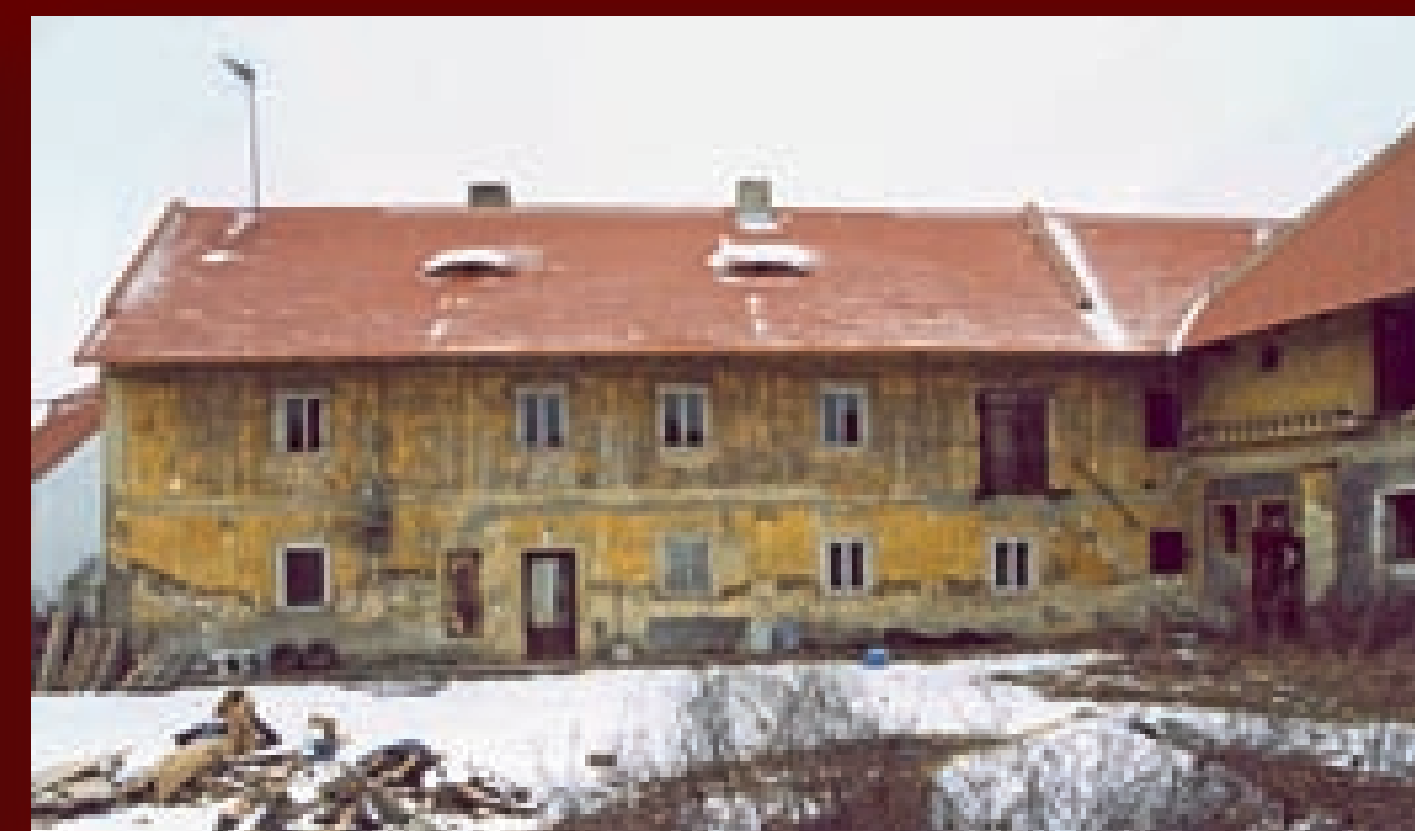
↑↗ Dvorní průčelí hospodářského stavení a domu po dokončení obnovy střech.

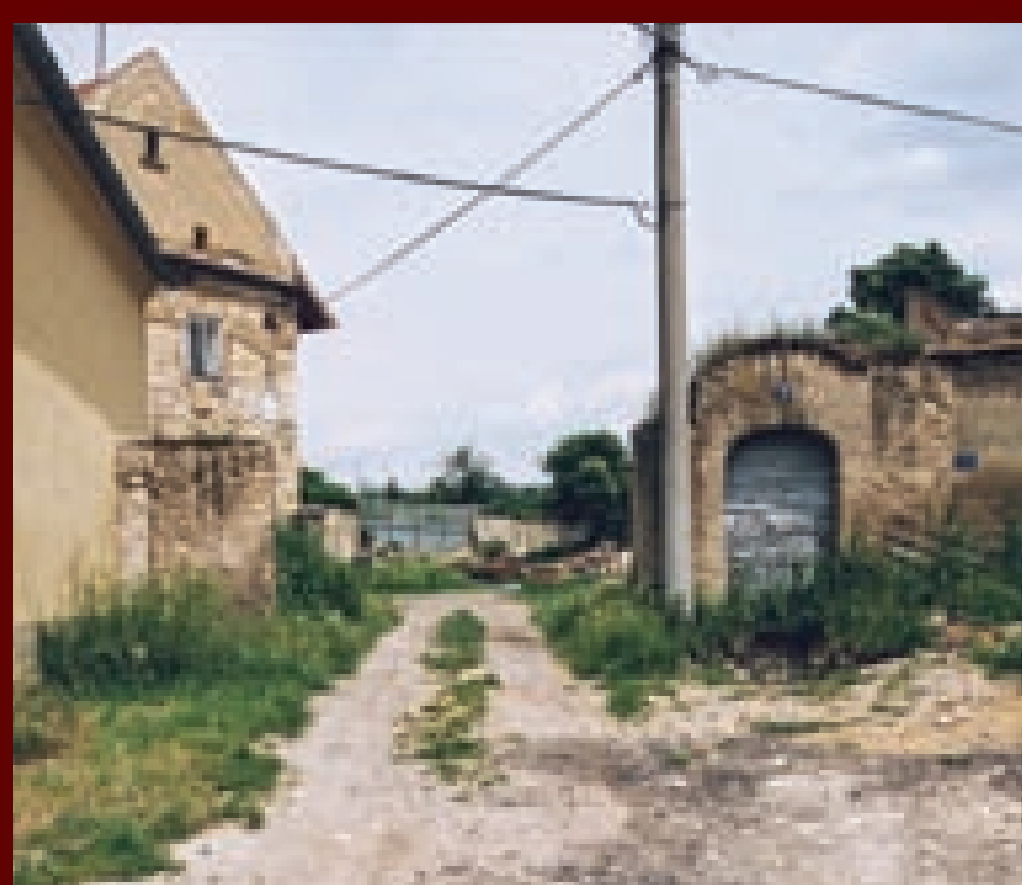
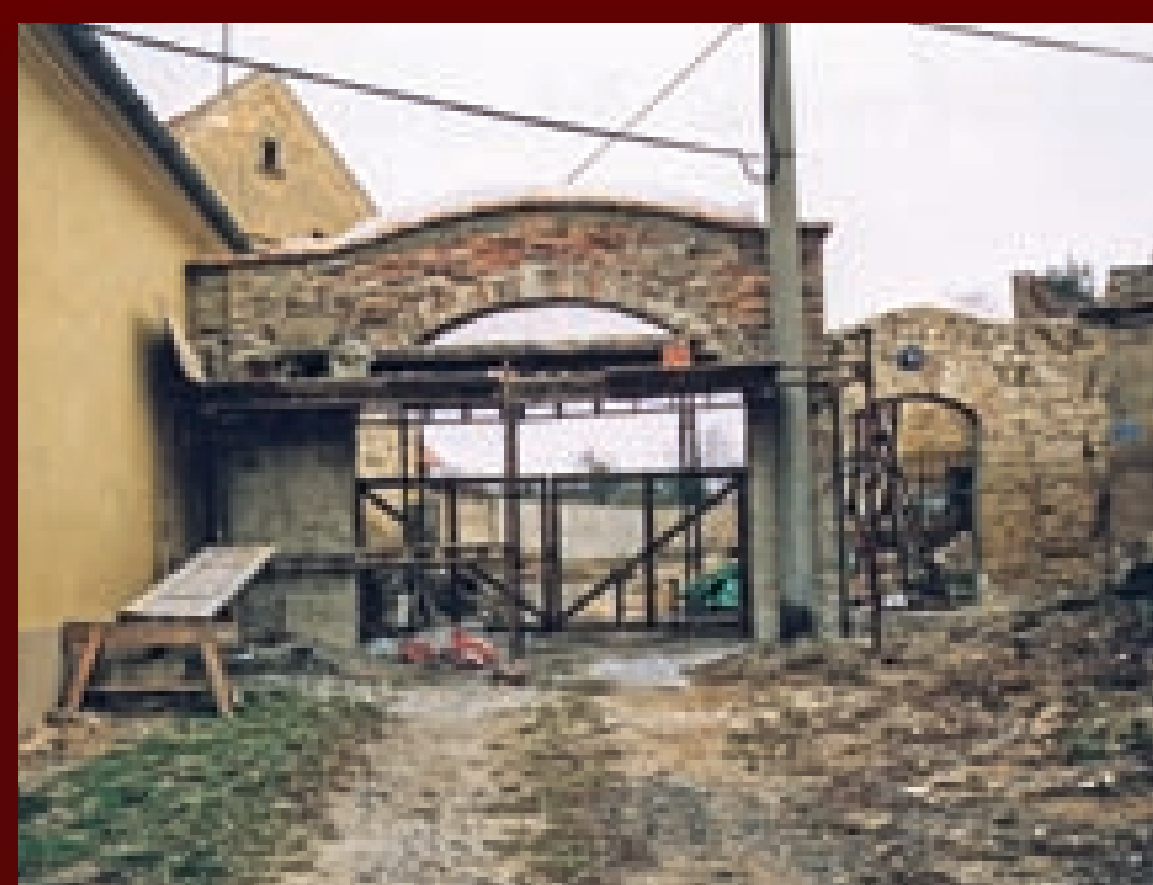
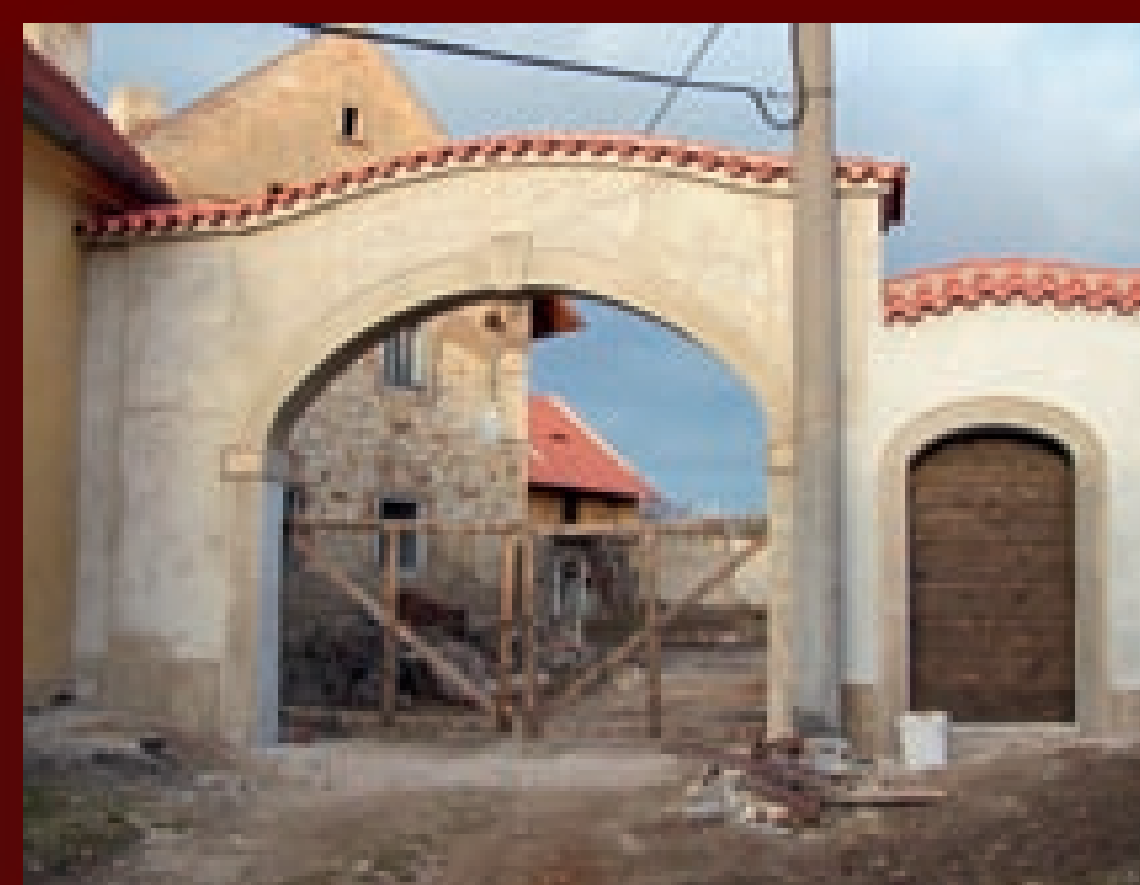
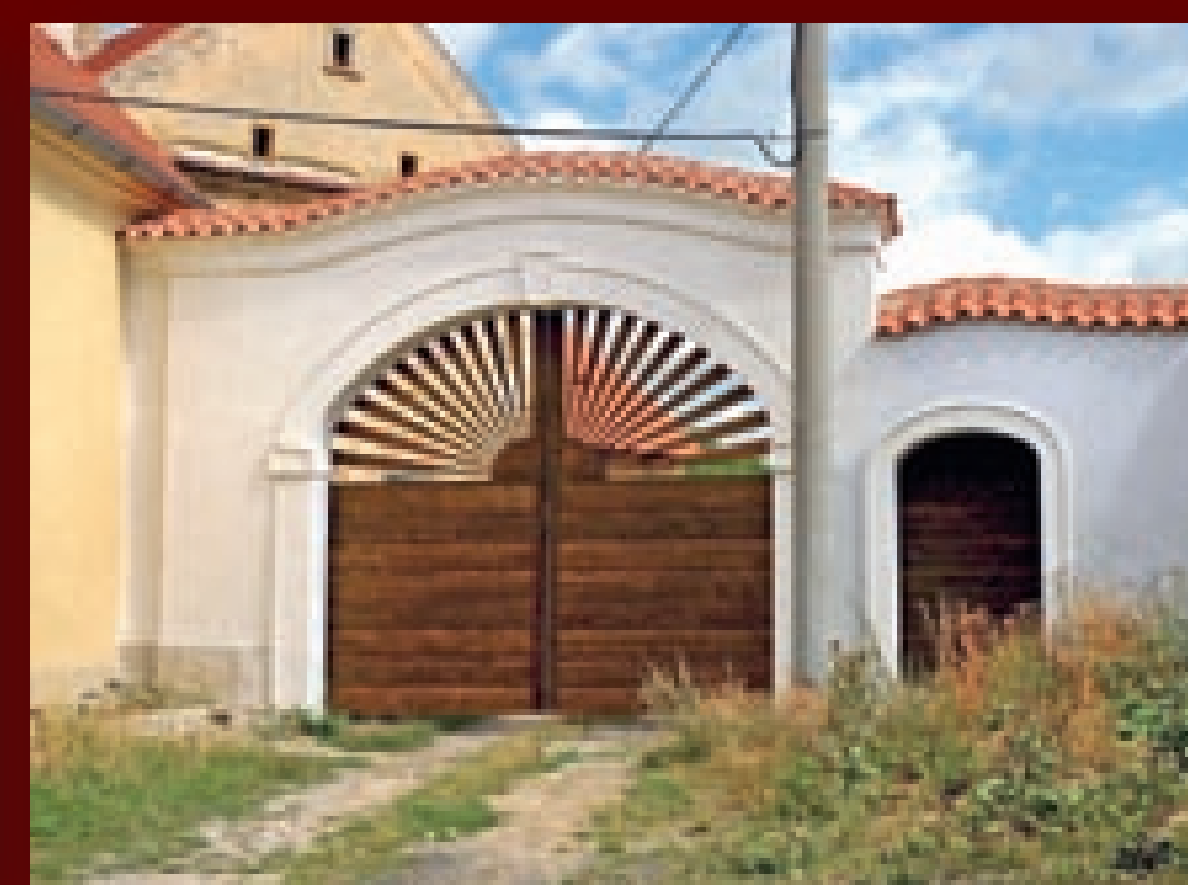
Stavební stav usedlosti byl v době vzniku VPR velmi špatný. Obytné stavení zdevastováno a znehodnoceno novodobými zásahy v interiéru i exteriéru. Fasáda byla, zejména v hlavním průčelí, velmi poškozená, původní okna nahrazena novými nečleněnými. Symbolem devastačního vlivu předchozích uživatelů usedlosti se stala polorozbořená vjezdová brána v hlavním průčelí.

↑↗↗ Rekonstrukce brány do původní podoby byla realizována na základě dochované dobové fotografie.

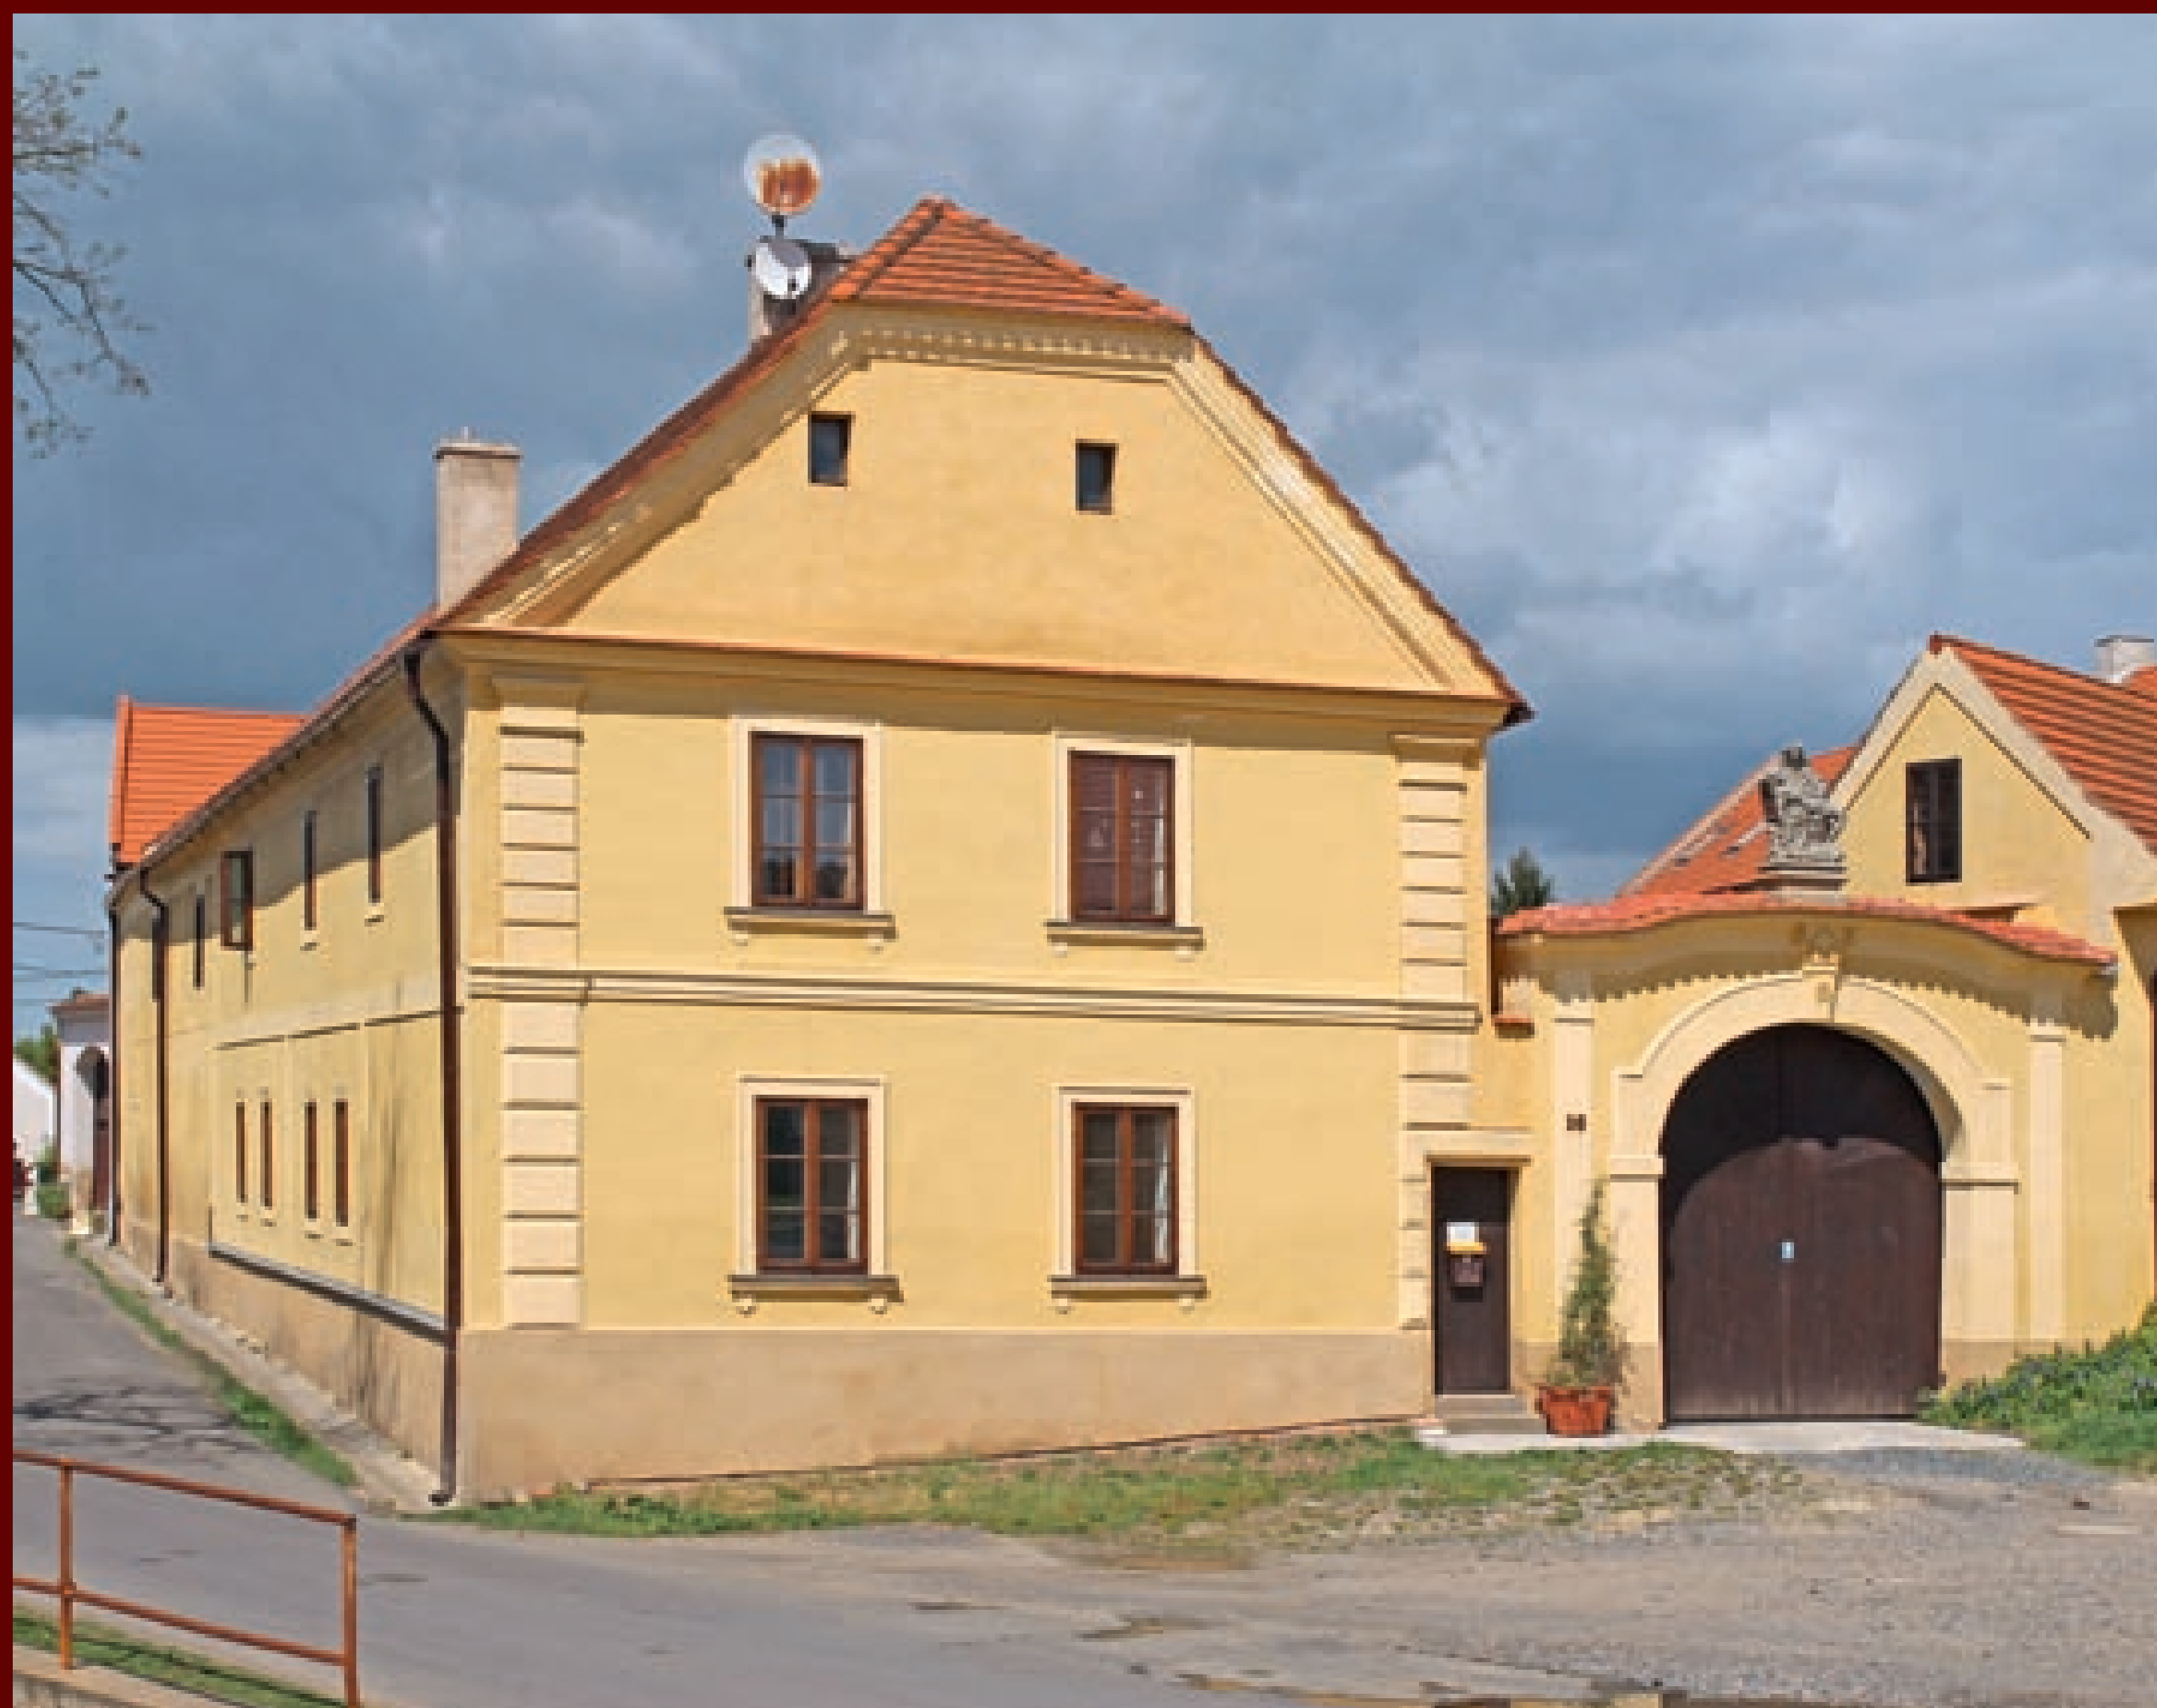
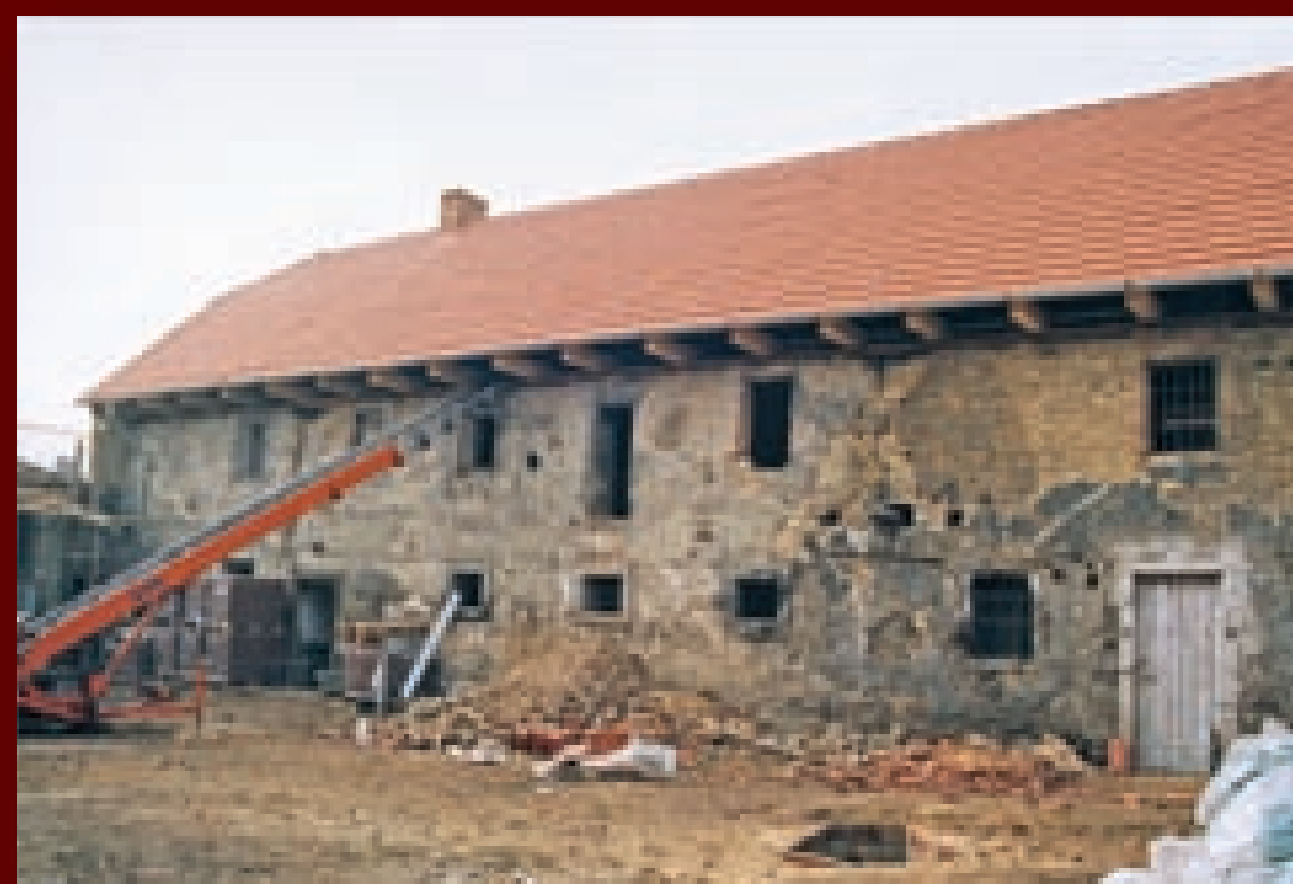
↑ Dvorní průčelí domu v průběhu celkové obnovy a po jejím dokončení.

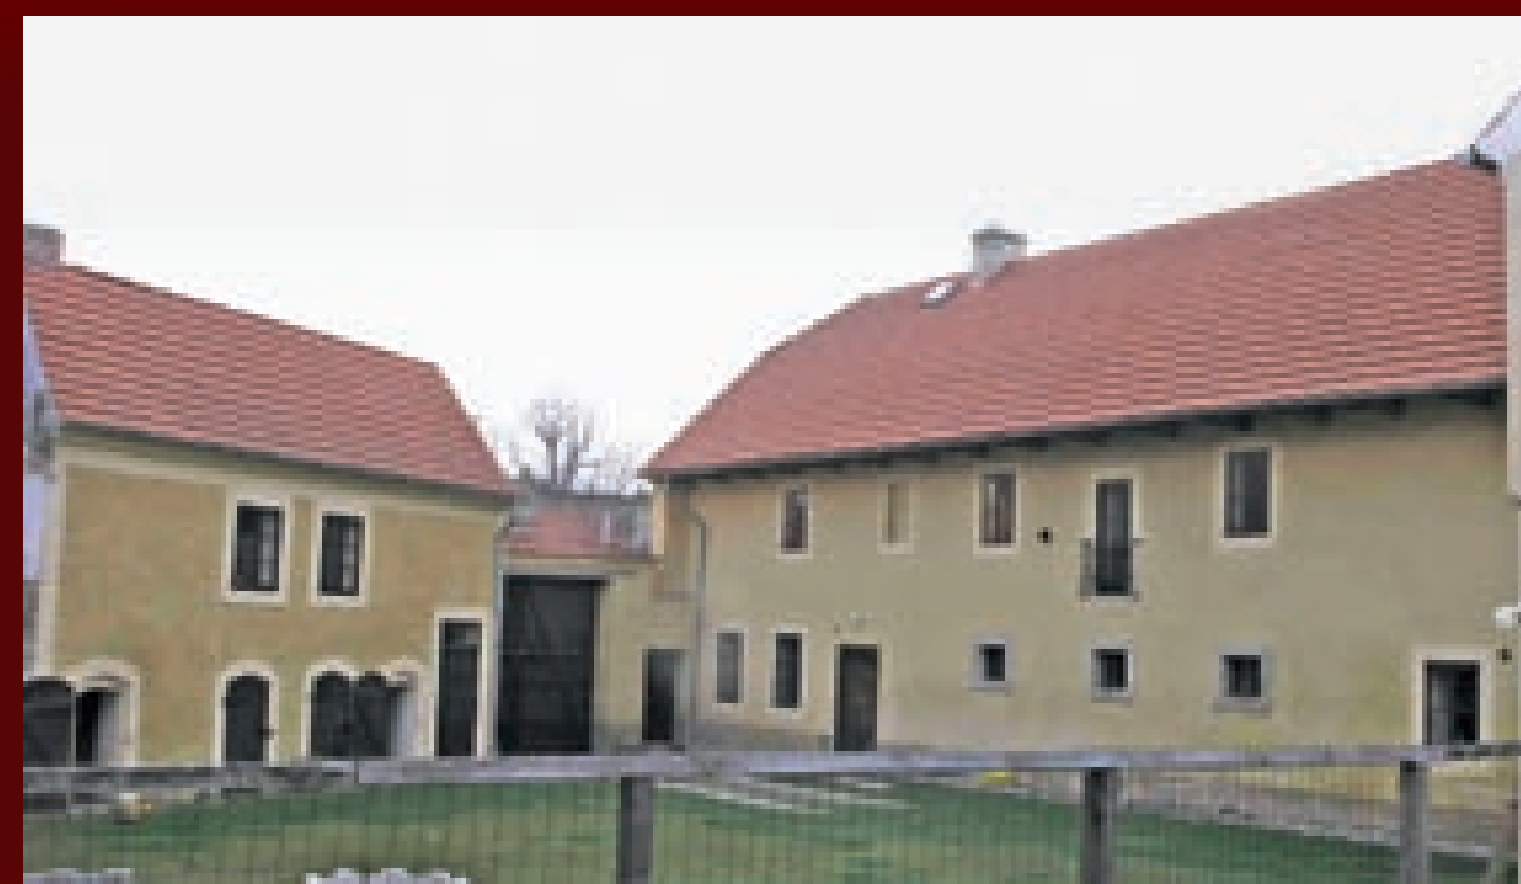
V první fázi byla zaměřena na obnovu krovu a střechy obytného stavení, následně na obnovu interiéru domu. Nejvýznamnější pro obec však byla obnova fasády hlavního průčelí a navazující vjezdové brány. Původní členění fasády bylo překryto novodobou tvrdou omítkou. Po jejím odstranění bylo třeba doplnit zaniklé a poškozené části jednotlivých článků výzdoby. Nejobtížnější byla rekonstrukce podoby klenáku nad hlavním vjezdem, z jehož detailů je dochovaly jen otisky na podkladní vrstvě. Rekonstrukce byla provedena na základě těchto detailů a analogií. Vlastní realizace však v těchto detailech nedosáhla potřebné kvality.

↑ Brána usedlosti s unikátní sochařskou výzdobou. Původní členění fasády bylo překryto novodobou tvrdou omítkou, kterou bylo třeba odstranit. Na základě sondážního průzkumu navrhli pracovníci NPÚ obnovu hlavního průčelí.
