# Dobrovíz v náručí památkové péče aneb včera, dnes a „kdyby“

Výstava Národního památkového ústavu, územního odborného pracoviště středních Čech v Praze  
u příležitosti 20. výročí vzniku vesnických památkových rezervací a zón

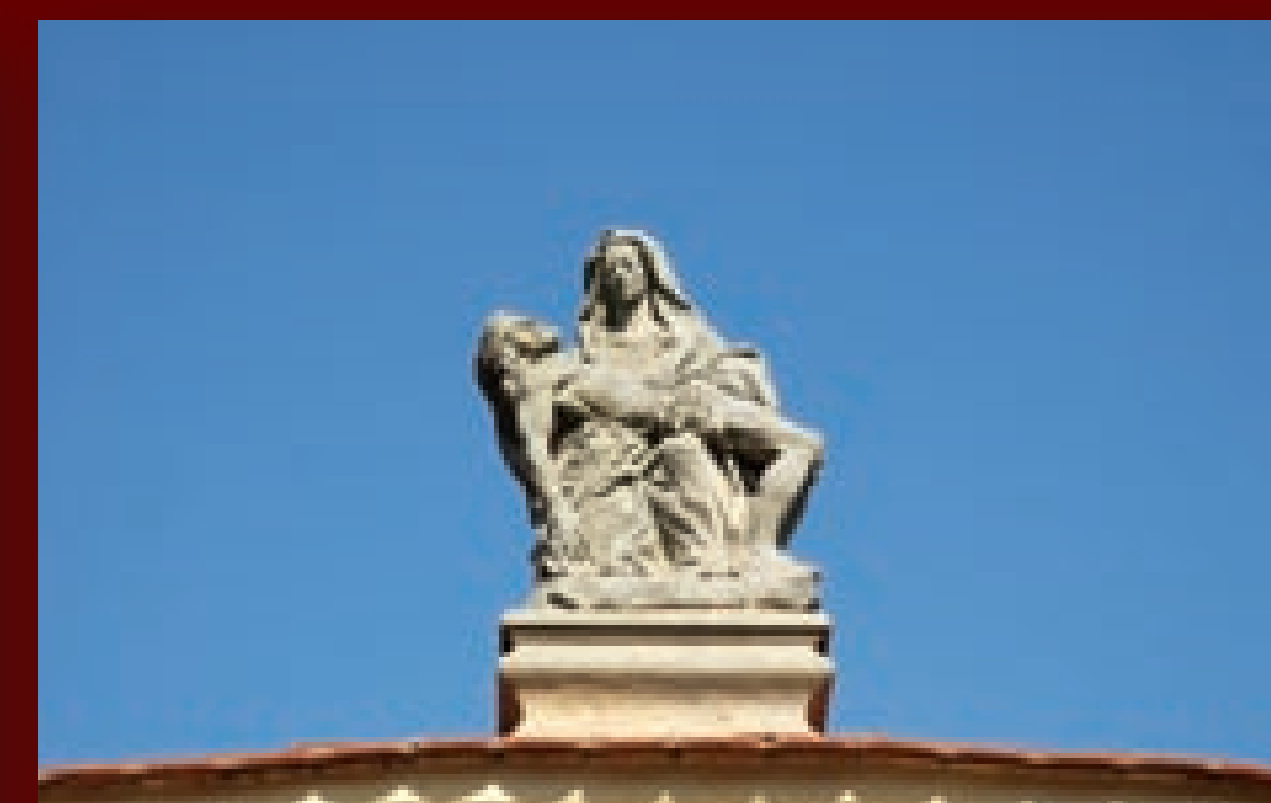
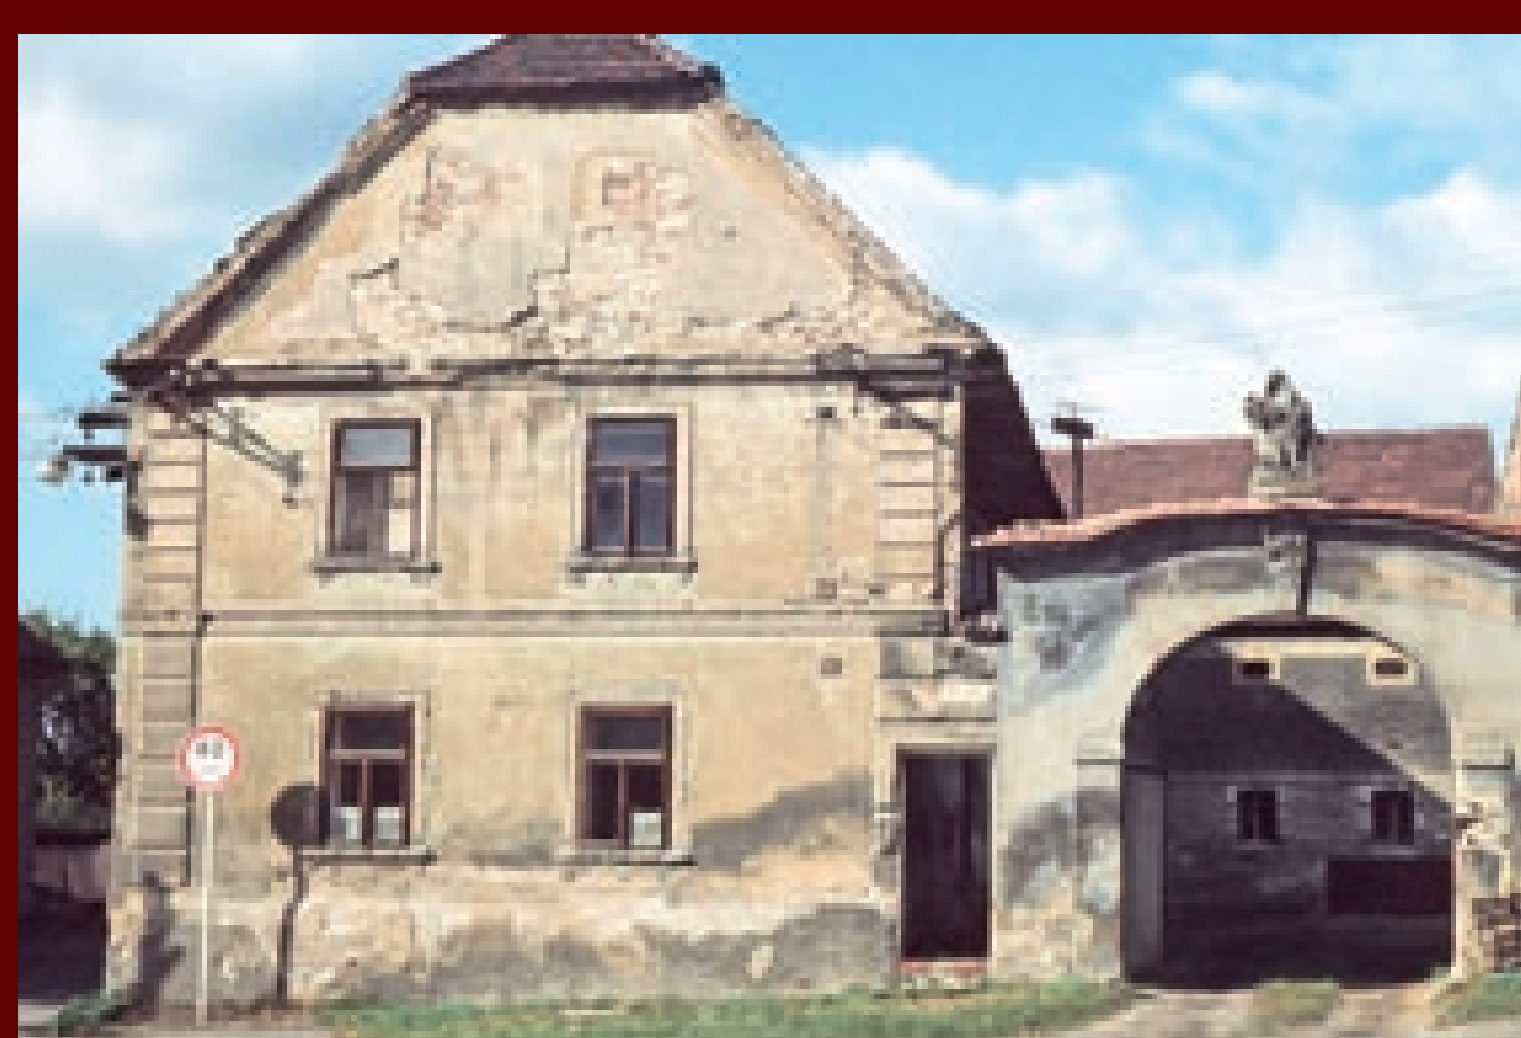
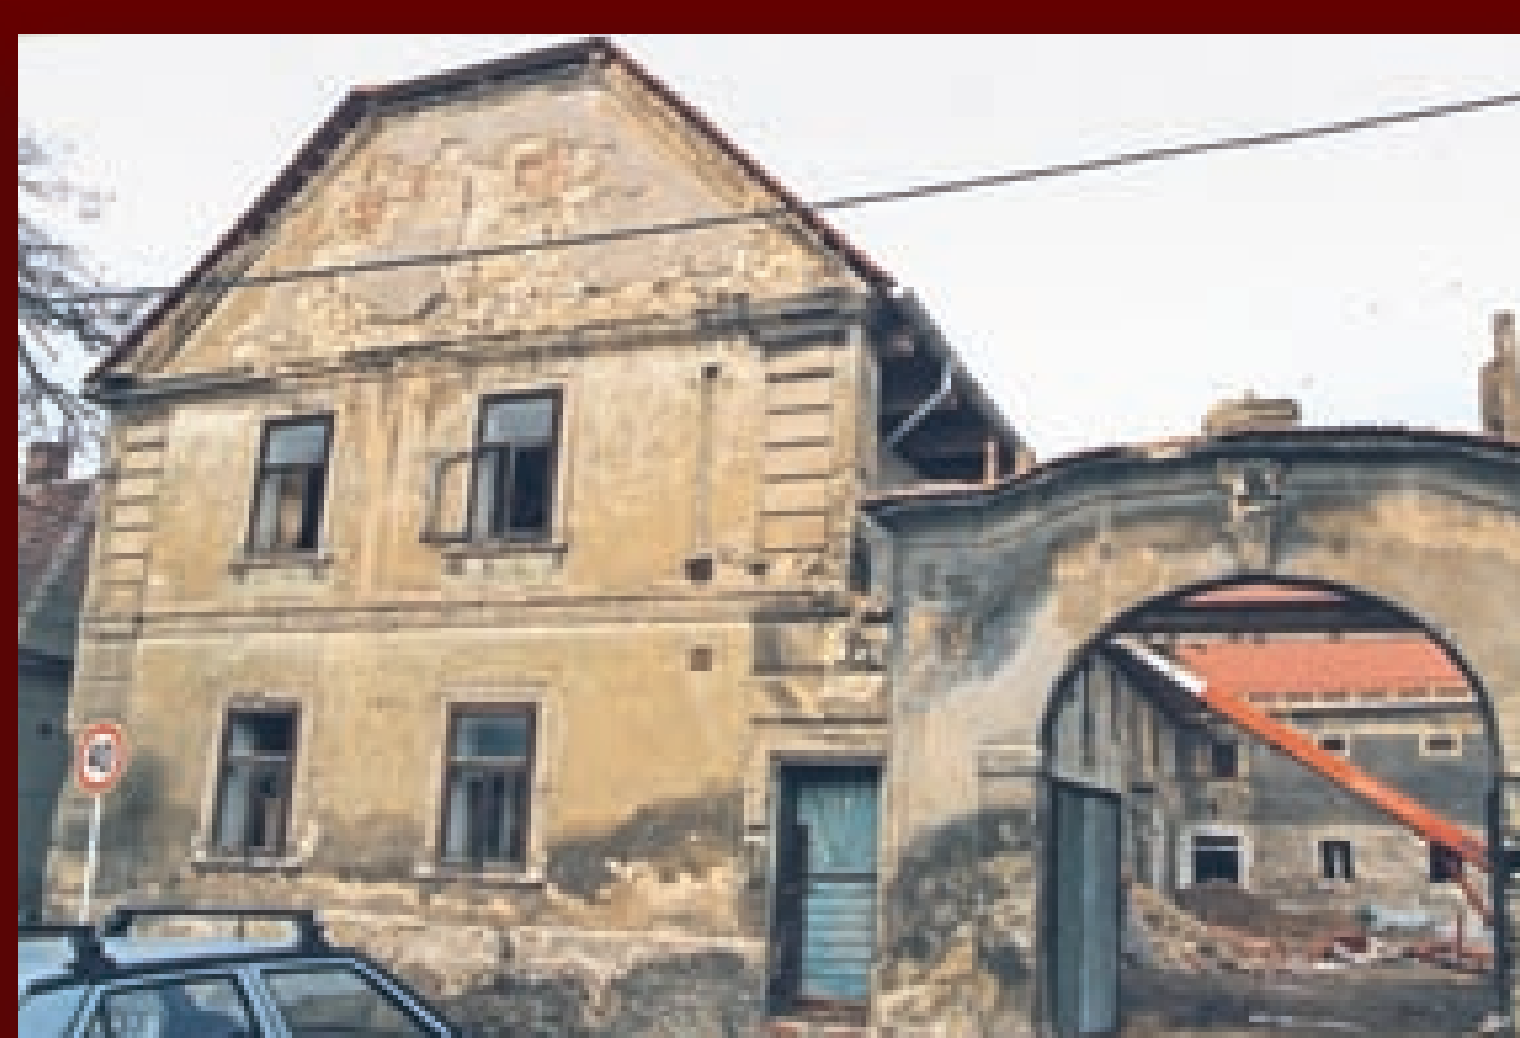
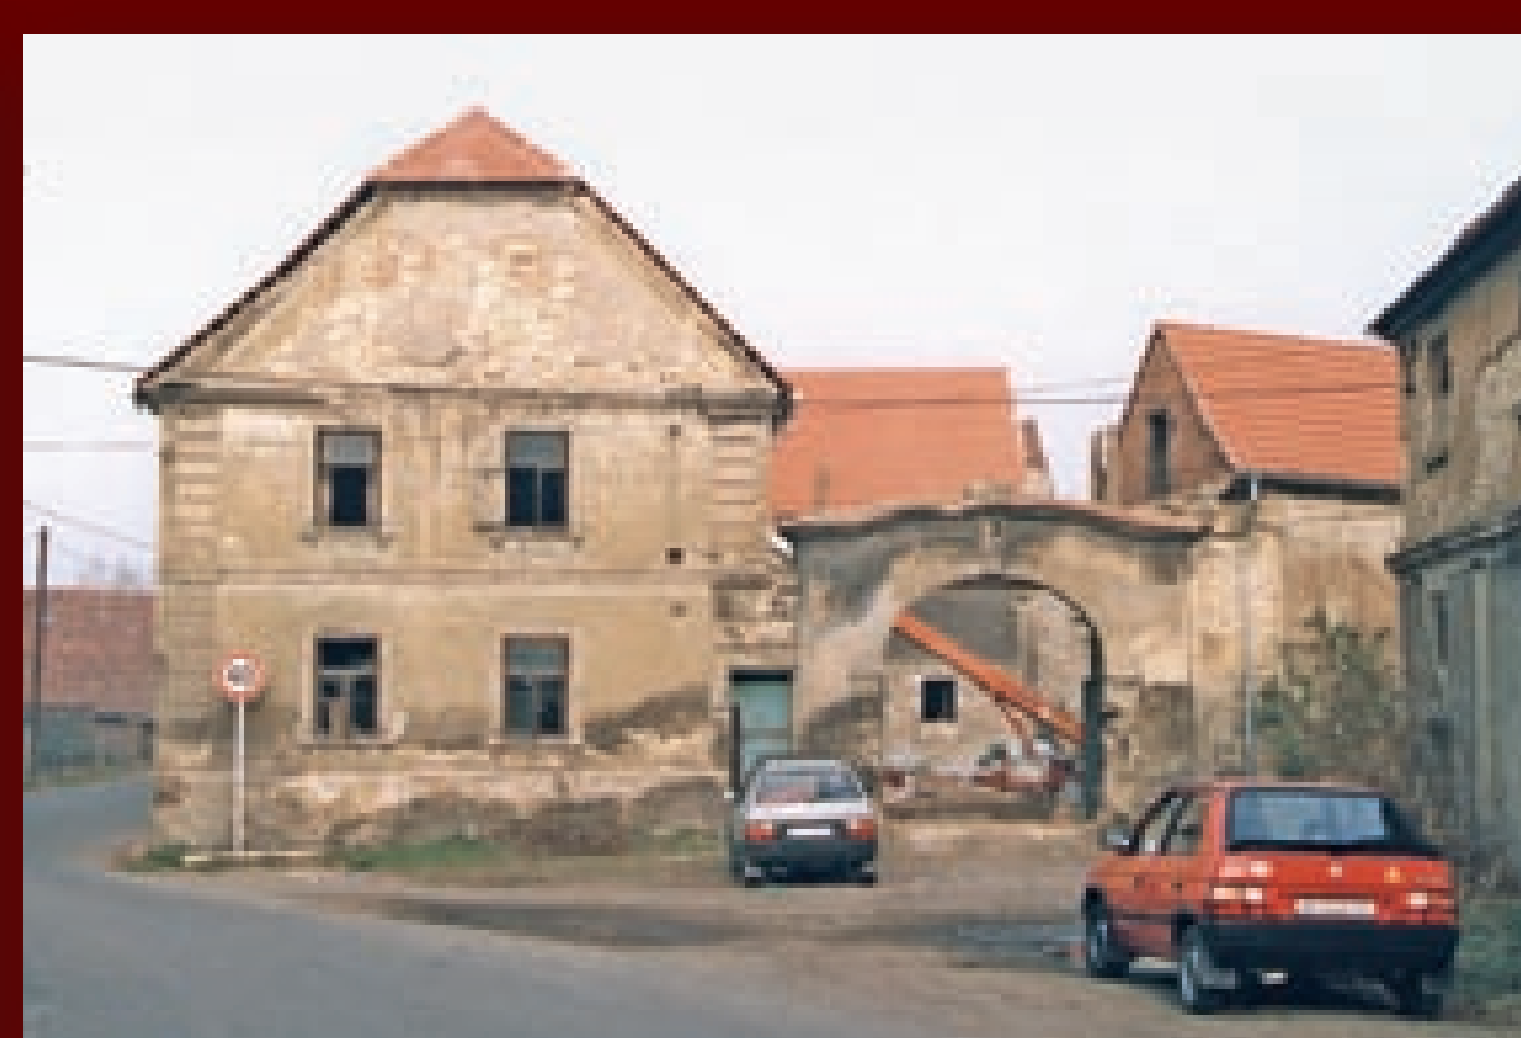
Usedlost byla v polovině 90. let 20. století zcela zdevastována. Její obnova byla první akcí realizovanou v Dobrovízi po vyhlášení VPR. Proběhla v letech 1997–2000.

↑ Stav obytného stavení na konci 80. let 20. století a v průběhu jeho obnovy v závěru 90. let.

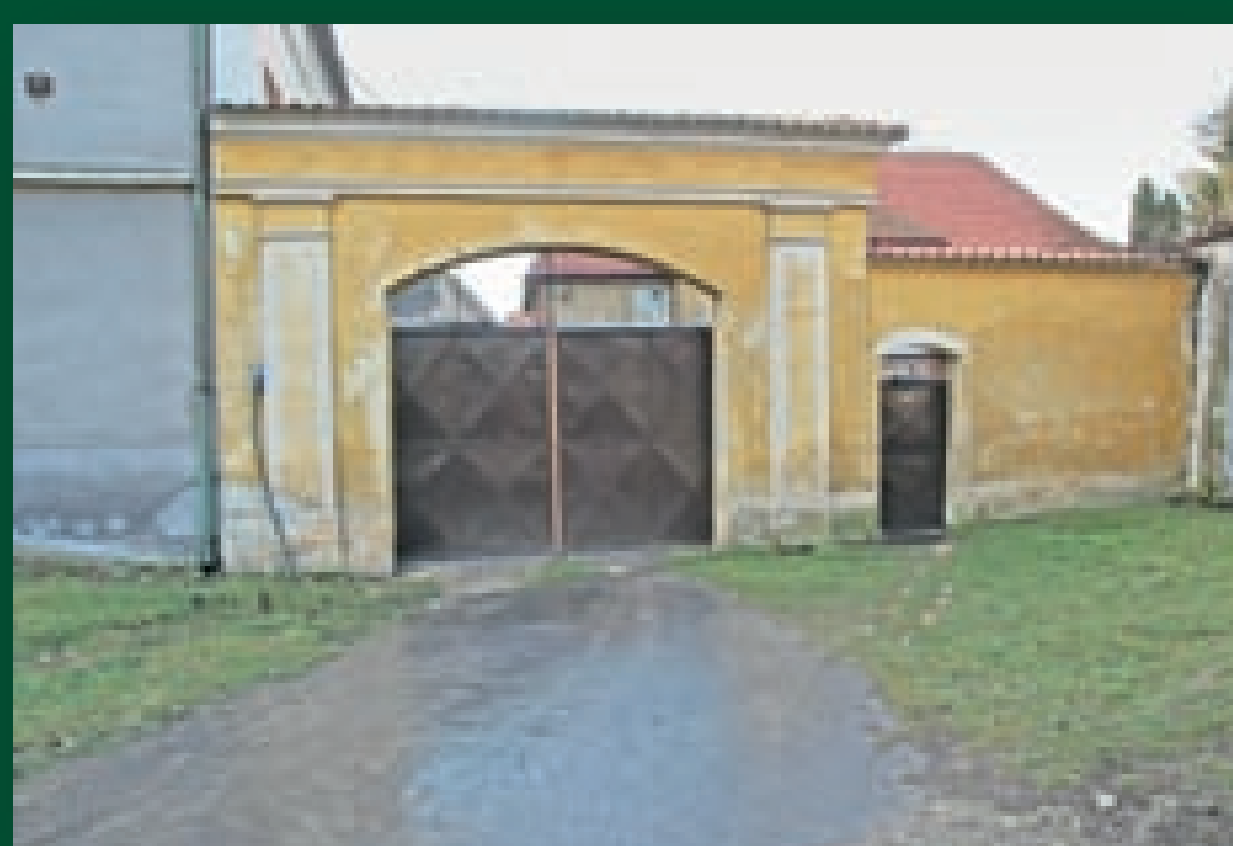
Jedna z vjezdových bran usedlosti uzavírá návesní průčelí. Segmentové nadpraží klasicistní brány z 1. poloviny 19. století bylo ve 2. polovině 20. století odstraněno a nahrazeno zjednodušeným rovným nadpražím s nízkou valbovou stříškou. Členění fasády bylo zjednodušeno a brána omítnuta shodně s domem břizolitovou omítkou. Vjezd vyplňovala dvoukřídlá plechová vrata s drátěným pletivem v horní části. Ve shodném duchu byla řešena vrátka pro pěší. Na obnovu fasády domu navázala obnova brány a vrat. Břizolitová omítková byla hladce přestukována při zachování zjednodušeného plastického členění. Barevnost byla odvozena od obytného stavení. Bránu vhodně doplnila nová dřevěná dvoukřídlá vrata. Obnovení zaklenutého nadpraží nebylo realizováno, neboť by znamenalo výrazný zásah do konstrukce novodobě upravené brány, jejíž rovné nadpraží je vynášeno ocelovými nosíky.

Brána usedlosti čp. 2 před obnovou s plechovými vraty – pohled z návsi.

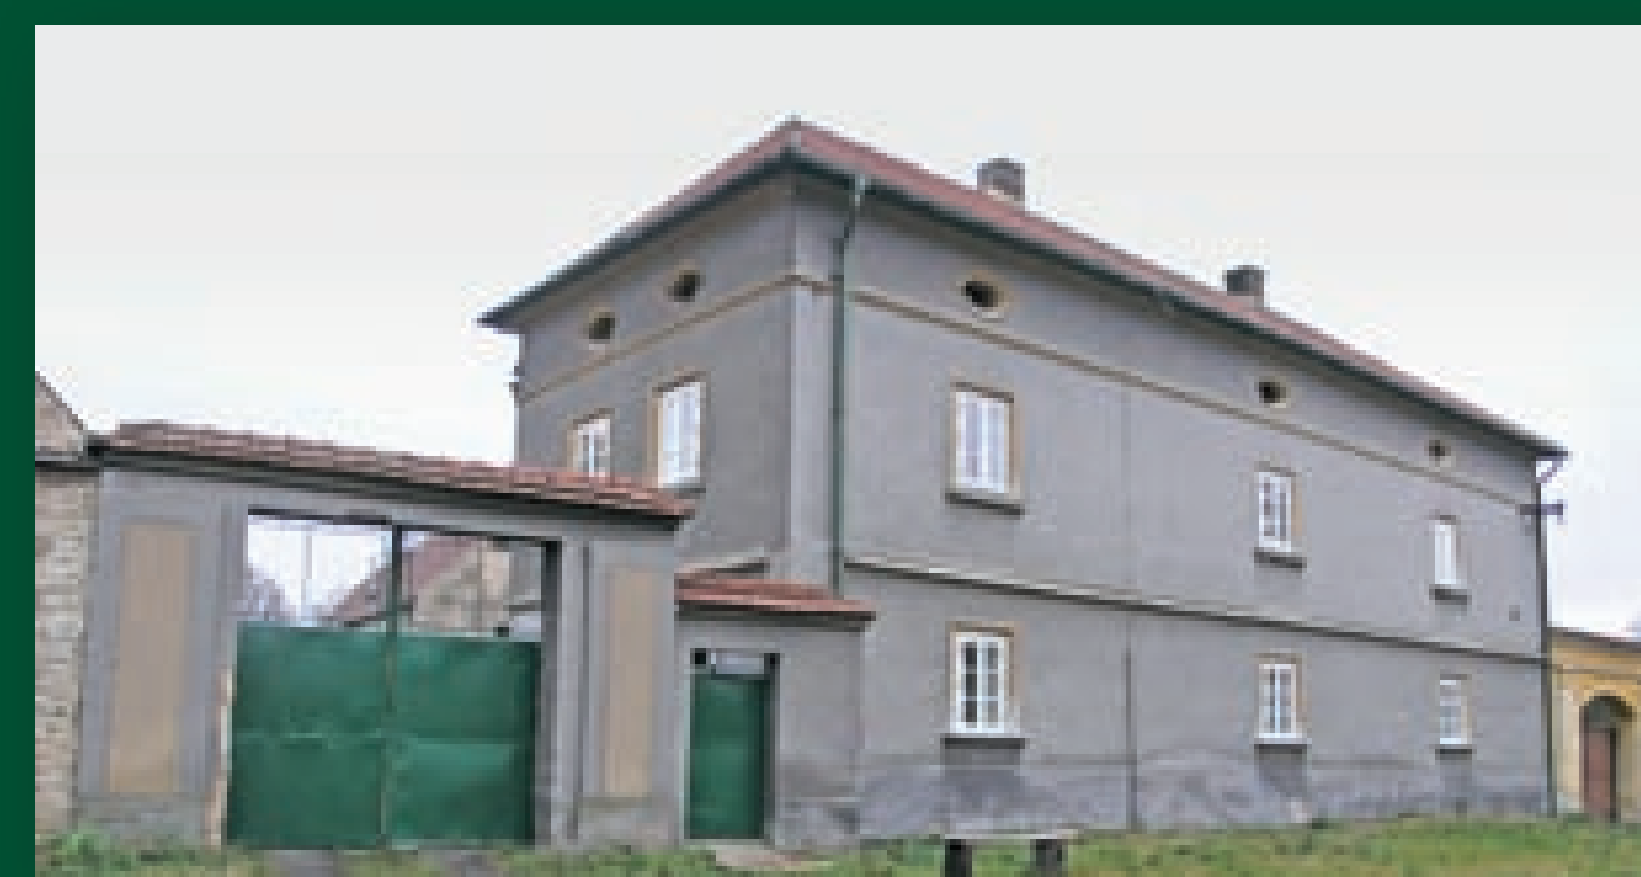
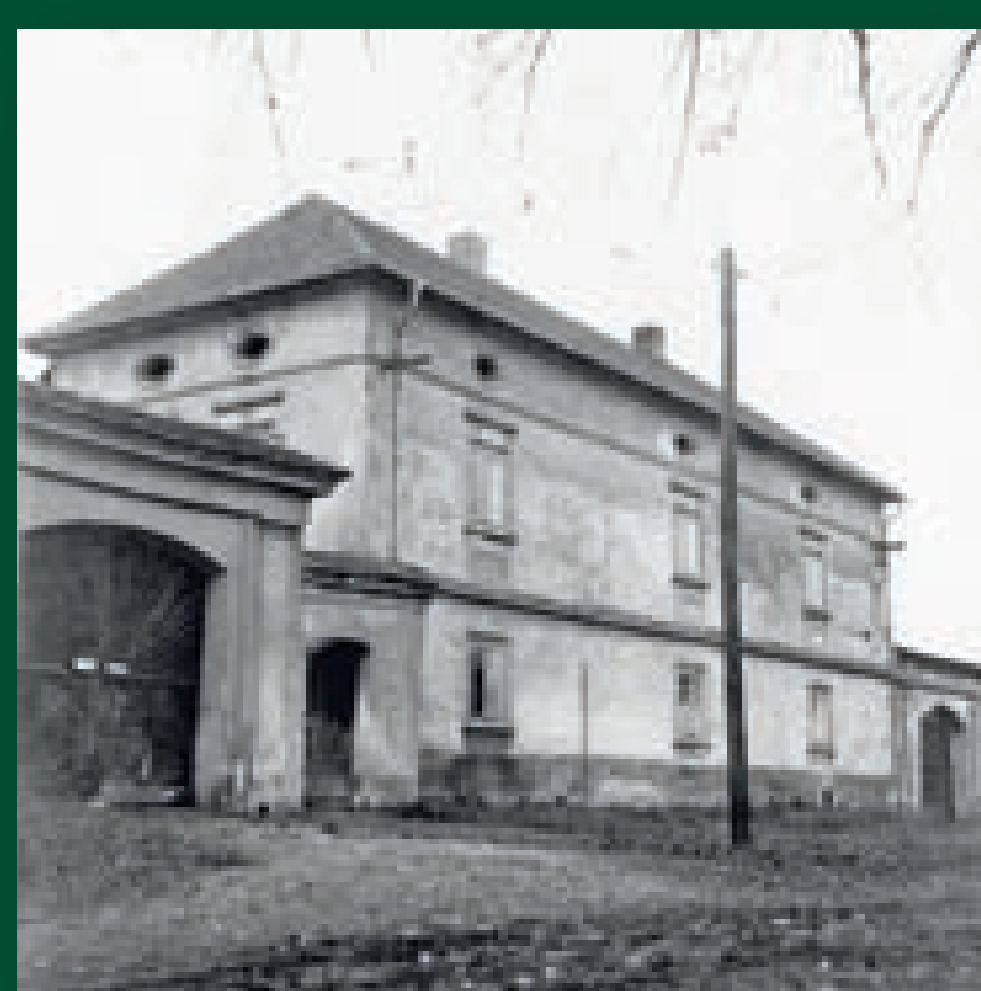
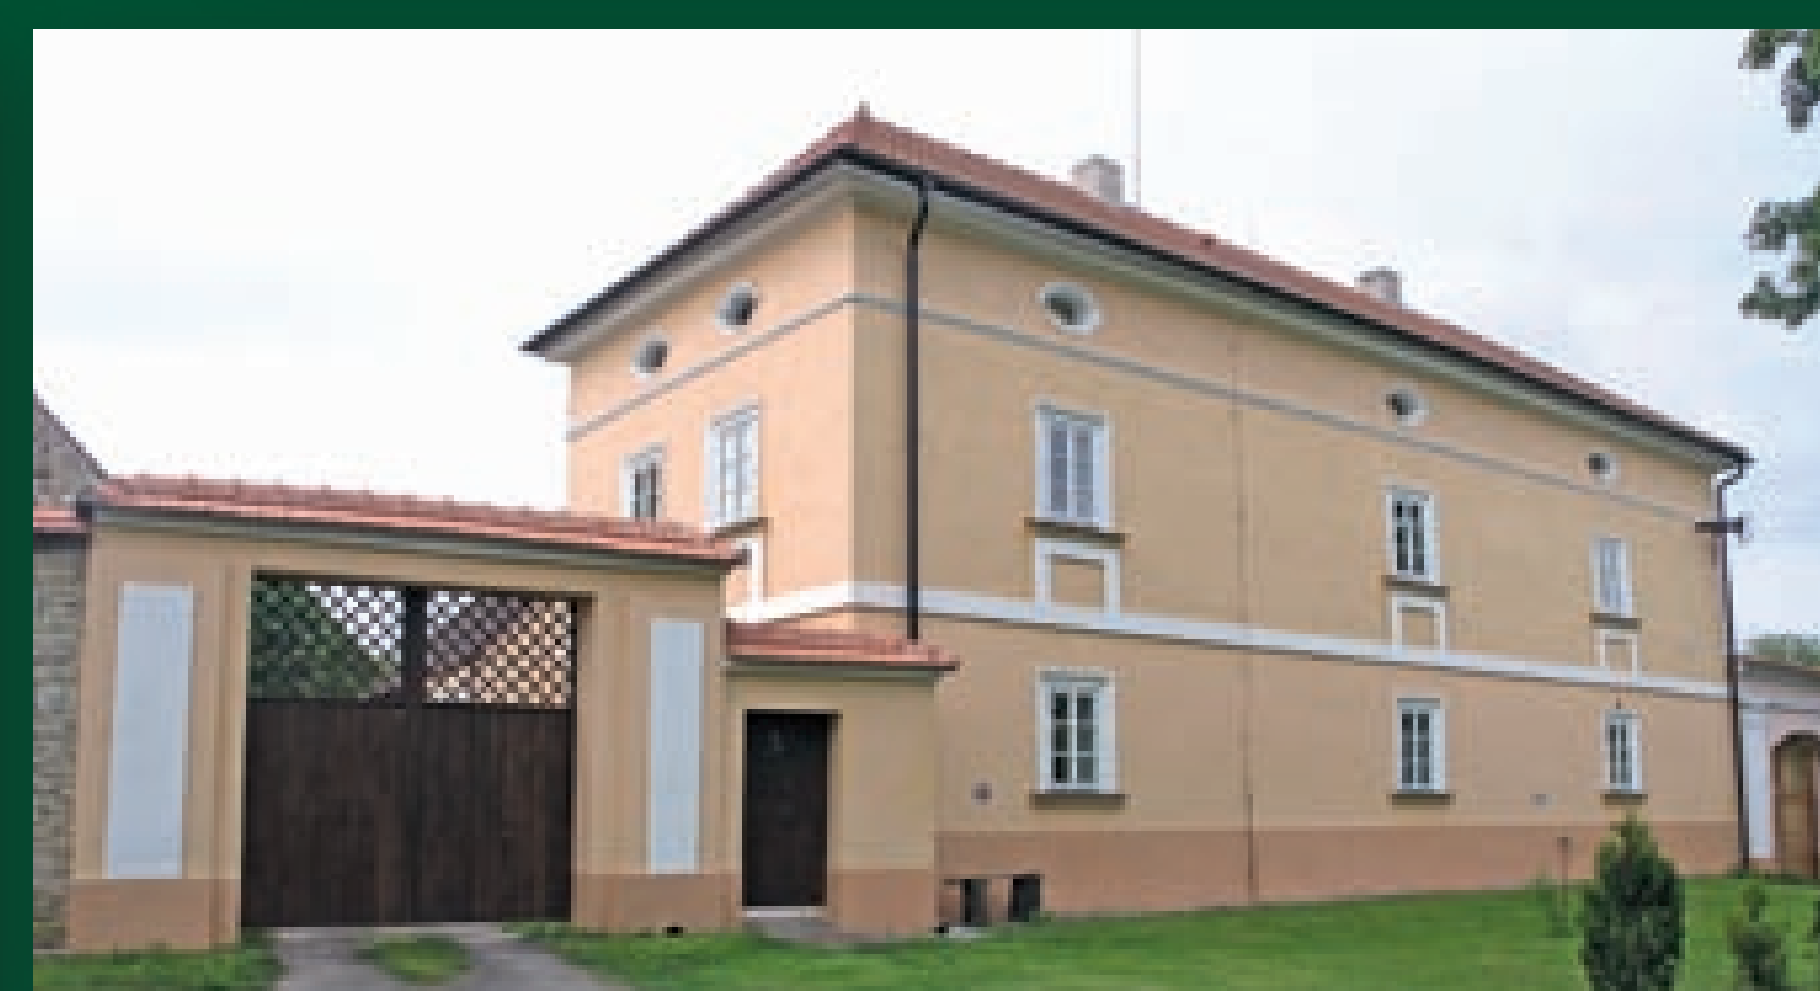
→ Dům usedlosti čp. 3 s navazující bránou s tvrdou omítkou – stav před obnovou.

↘ Dům usedlosti s navazující bránou po obnově fasády a nahrazení plechových vrat tradičními dřevěnými vraty.

↓ Dobová fotografie z 60. let 20. stol. zachycuje původní podobu brány.

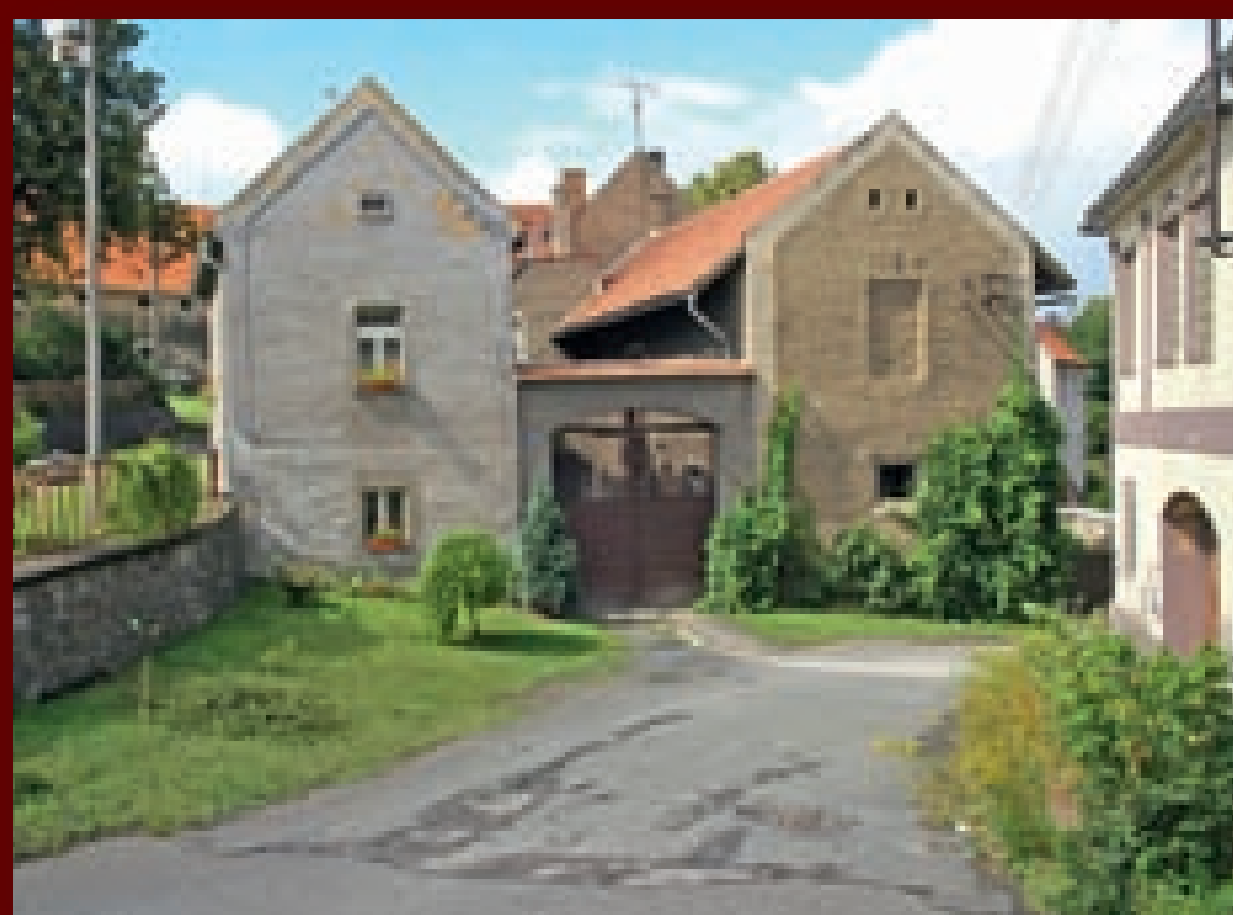
Východní průčelí s bránou před obnovou.

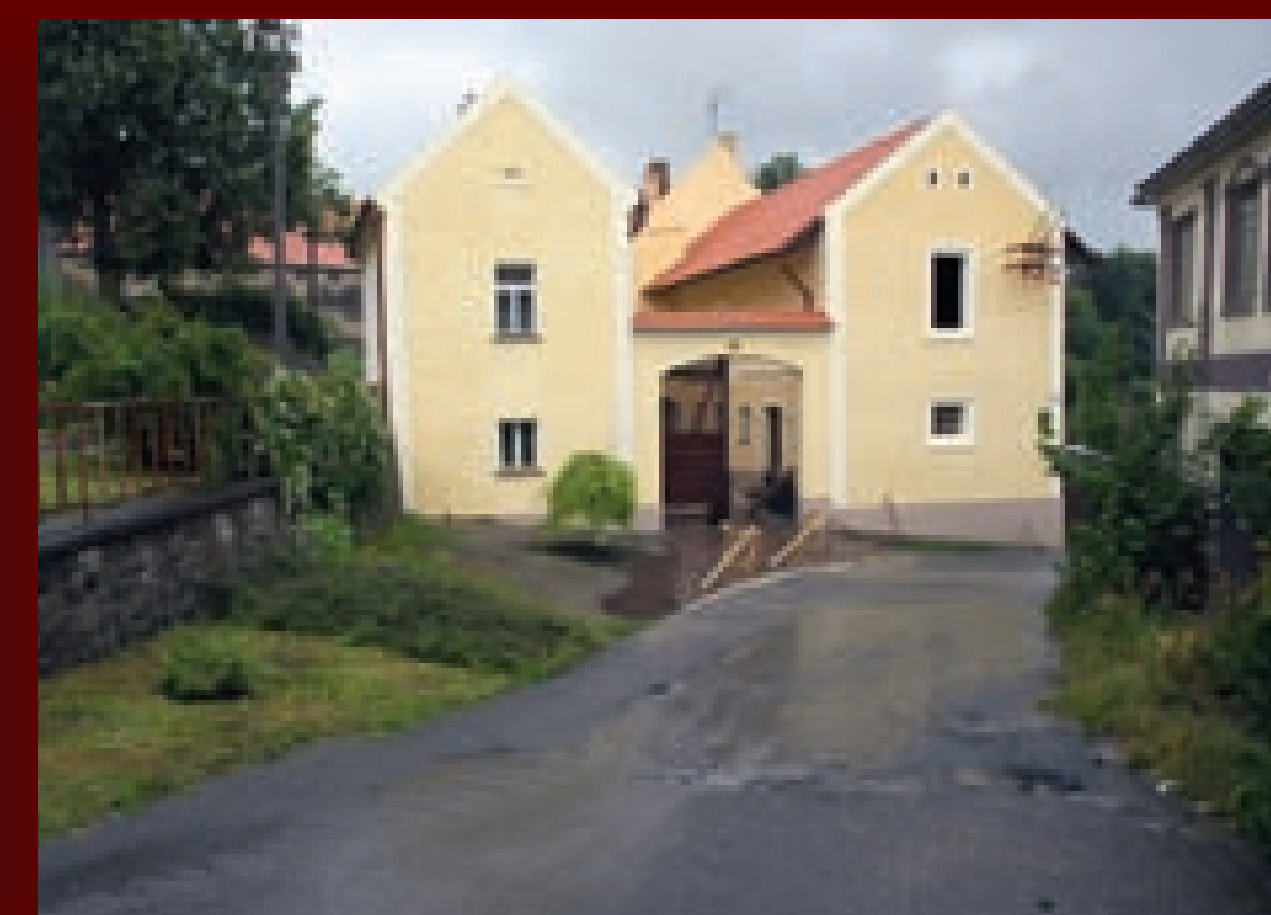
Východní průčelí po obnově.

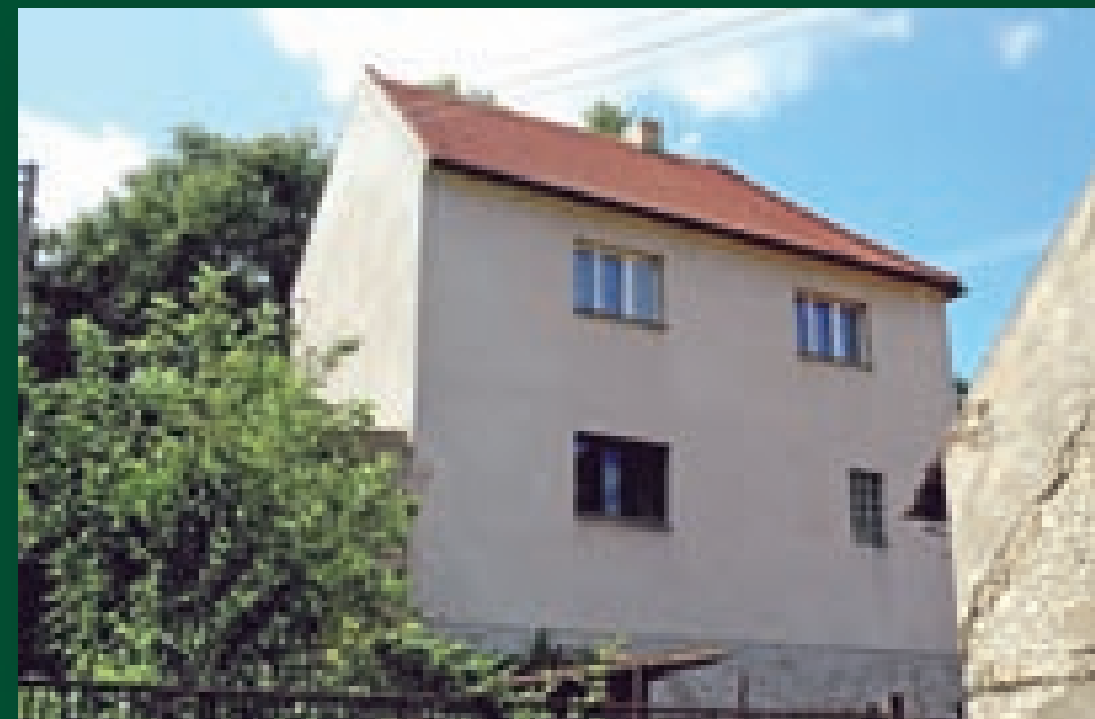
Severní průčelí s trojdielnými okny – pohled od rybníka.
